Tutkintaselostus

B4/2007R

Kuolemaan johtanut tasoristeysonnettomuus Kiuruvedellä 6.5.2007

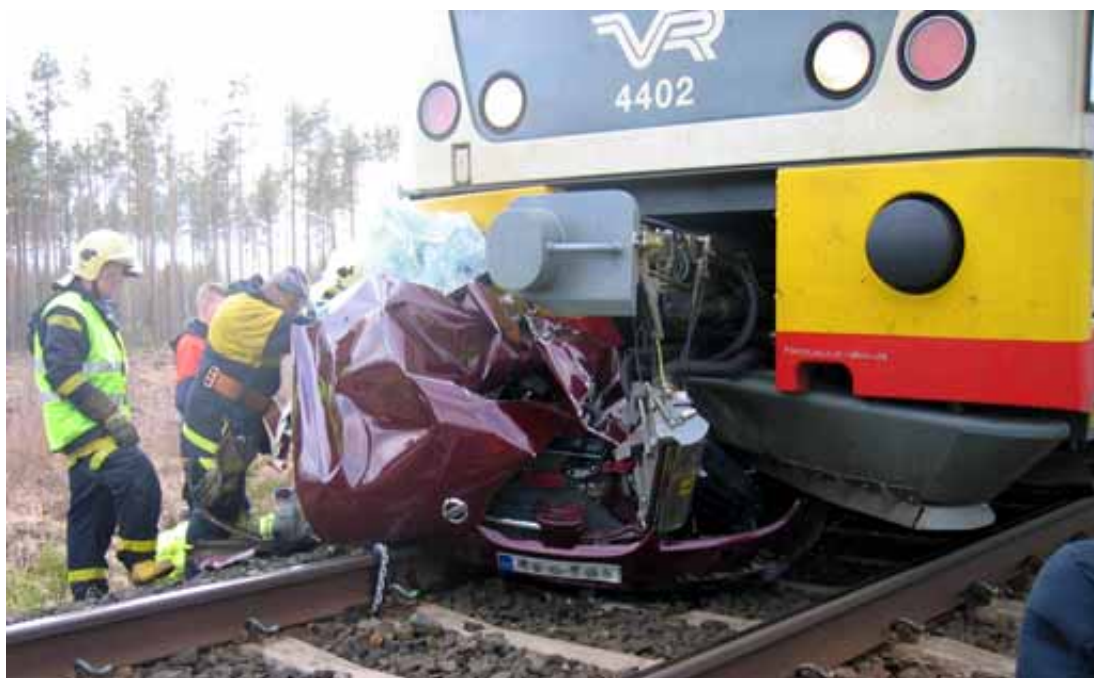
Henkilöauto vaurioitui onnettomuudessa korjauskelvottomaksi. Veturin oikea etukulma osui auton vasempaan kylkeen hieman takarenkaan etupuolelle. Auto jäi kiinni junan keulaan ja raahautui sen mukana noin 400 metriä.

Kuva 2. Auto murskautui junan keulaa vasten. (Kuva: poliisi.)

Auton kynnyskotelo painui 33 cm sisään kuljettajan kohdalta ja veturin keula painui auton ohjaamoon noin 100 cm. Pelastuslaitos joutui leikkaamaan autosta oikean keskipilarin uhreja auttaessaan.

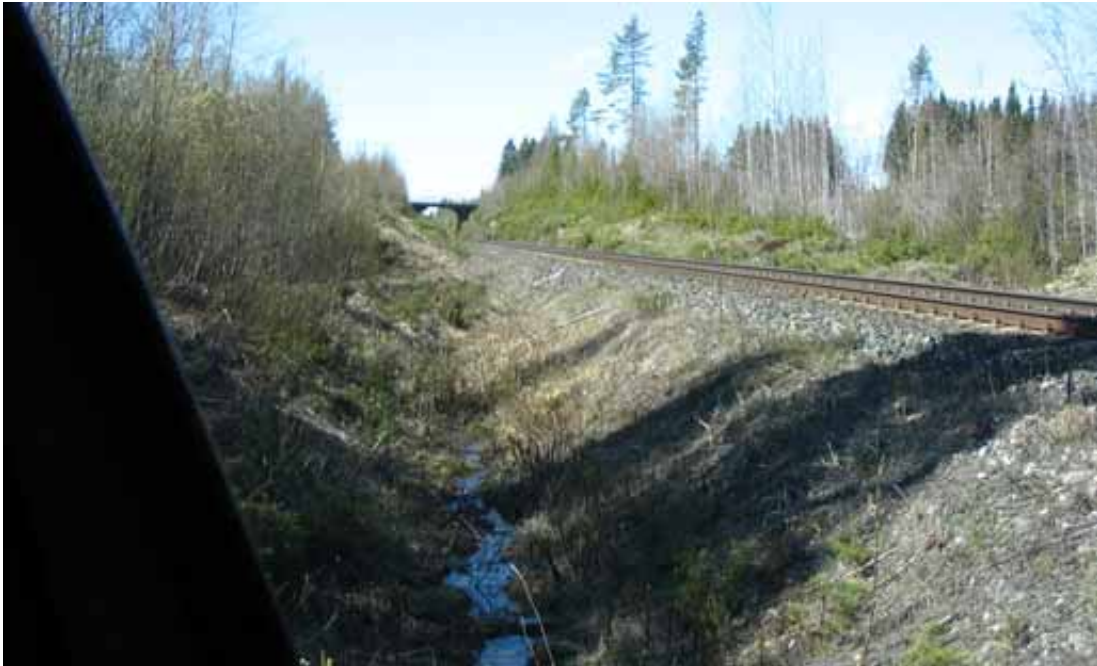
Radan nopeusrajoitus tasoristeyskseen kohdalla on 120 km/h. RAMO:n mukainen näkemävaatimus 720 metriä täytyy hyvin tasoristeysksestä itään, mutta länteen päin näkemät ovat selvästi lyhyemmät. Ratahallintokeskuksen tasoristeystietokannan mukaan näkemät länteen ovat tien molemmilta puolilta 315 metriä. Tasoristeysksestä 300 metrin päässä länteen on Hilapparannantien ylikäytävä (silta) kallioleikkauksessa. Näkyvyyttä länteen päin haittaavat sillan rakenteet, kallioleikkauksen kallioliikkauksen päällä ja rinneessä kasvavat kuusentaimet.

Kuva 3. Kallioleikkaus ja silta rajoittavat näkyvyyttä. Kuva on otettu STOP-merkille pysähtyneestä autosta vesakoiden raivauksen jälkeen. Kuvan vasemmassa reunassa näkyy auton keskipilari.

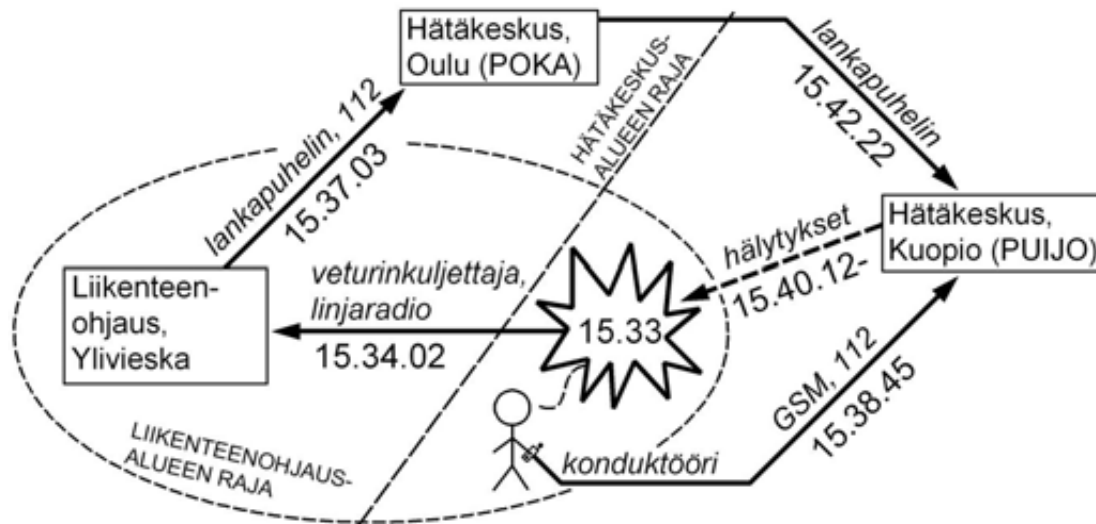
Liikenteenohjauspaikkakunta Ylivieska kuuluu Oulussa olevan Pohjois-Pohjanmaan ja Kainuun hätäkeskuksen (POKA) hätäkeskusalueeseen, joten liikenteenohjauksen tekemä puhelu kytkeytyi Ouluun. Hätäpuhelun aikana selvisi, että onnettomuuspaikka ei ole POKAn toimialueella vaan Kiuruveden puolella. Kun puhelun alusta oli kulunut 2 minuuttia ja 20 sekuntia, päivystäjä teki päätöksen puhelun siirtämisestä toiseen hätäkeskukseen. Sen jälkeen päivystäjälle oli hieman epäselvää, mihin hätäkeskusalueeseen Kiuruvesi kuuluu, kunnes puoli minuuttia myöhemmin hän soitti PUIJOn hätävaihteeseen.

Hätäpuhelijun ja hälytysten kulku on esitetty kuvassa 4. Onnettomuuspaikka Kiuruvedellä kuuluu Pohjois-Savon hätäkeskuksen hätäkeskusalueeseen.

Kuva 4. Liikenteenohjauksen kautta kulkenut hätäilmoitus meni onnettomuuspaikan kannalta väärään hätäkeskukseen.

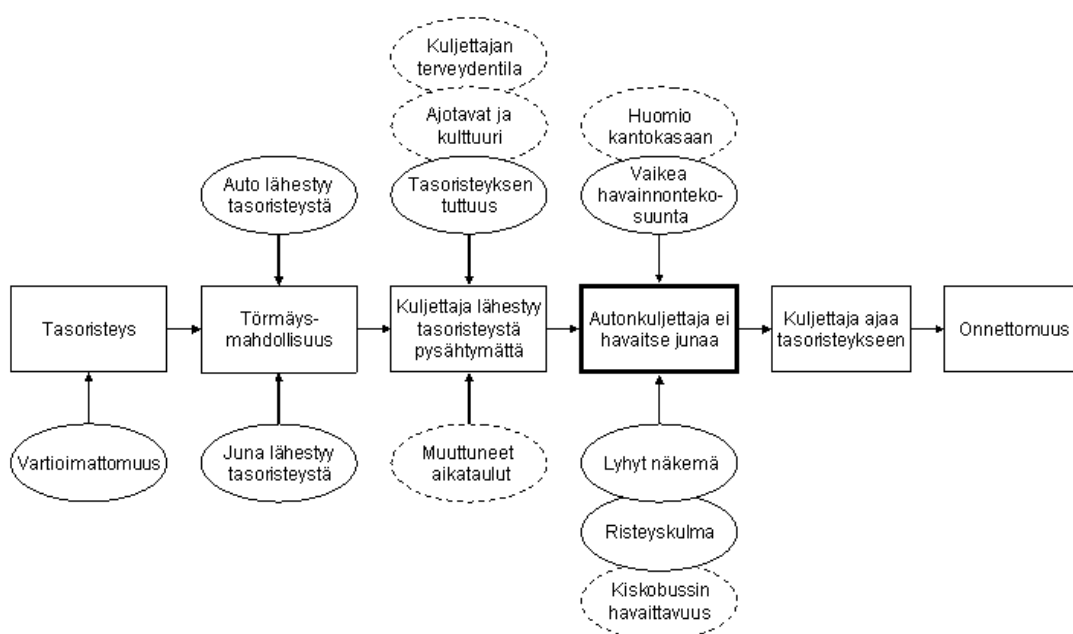
Onnettomuuden syy oli, ettei auton kuljettaja havainnut junaa. Vartioimattoman tasoristeuksen turvallinen ylittäminen perustuu yksinomaan kuljettajan onnistuneeseen havainnointiin. Oleellista onnettomuuden synnyn kannalta oli se, että kuljettaja lähestyi tasoristeystä pysähtymättä. Havainnontekoa on vaikeuttanut radan risteyskulma ja tasoristeuksen lyhyt näkemä. Tasoristeuksen tuttuus ja käsitys vähäisestä junaliikenteen määrästä ovat todennäköisesti vaikuttaneet pysähtymättä jättämiseen.

Kuva 5. Onnettomuuden syitä kuvaava olosuhteiden ja tapahtumien kaavio. Suorakulmiot kuvaavat onnettomuuden syntymiseen johtaneita tapahtumia ja ellipsit niihin vaikuttaneita olosuhteita. Katkoviivalla merkityt olosuhteet ovat olleet olemassa, mutta niiden vaikutuksesta onnettomuuden syntyyn ei ole varmuutta.
