## Tutkintaselostus

B7/2007R

# **Kuolemaan johtanut tasoristeysonnettomuus Lahdessa 21.11.2007**

### **FATAL LEVEL CROSSING ACCIDENT IN LAHTI, FINLAND ON 21 NOVEMBER 2007**

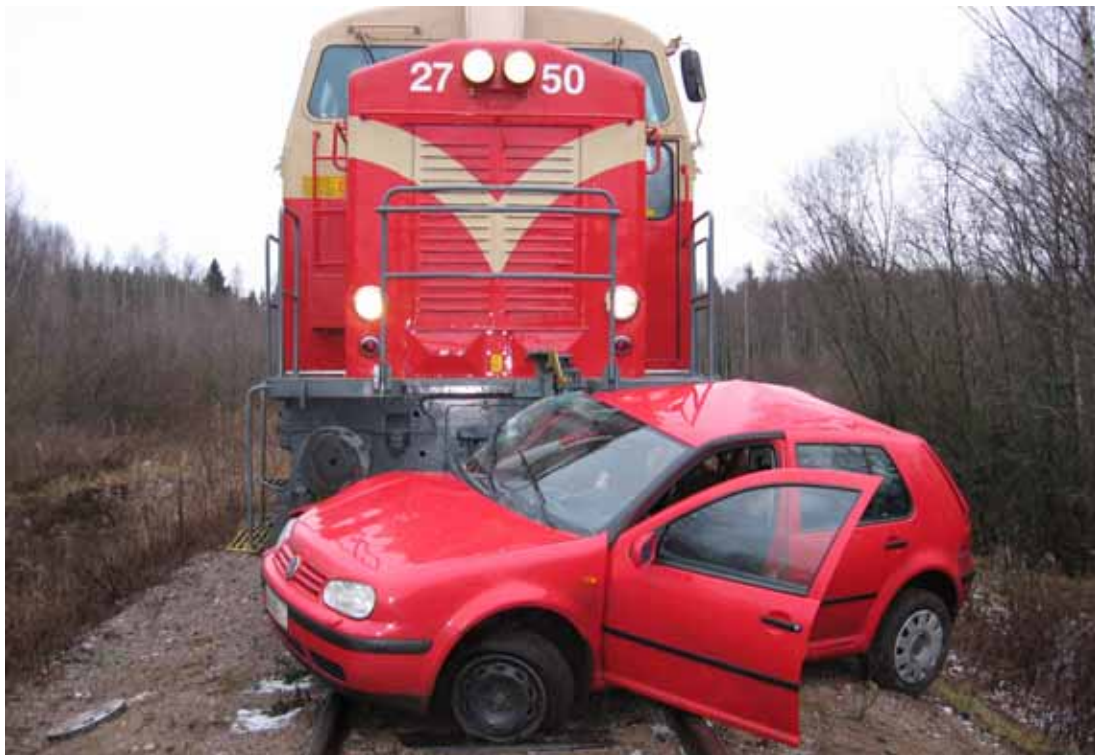
Henkilöauto vaurioitui onnettomuudessa pahoin. Veturin vasen etukulma osui auton oikeaan kylkeen takarenkkaan etupuolelle. Auto takertui veturiin ja raahautui junan edessä 125 metriä.

Kuva 2. Veturi osui auton oikeaan kylkeen. (Kuva: poliisi.)

Bild 2. Loket stötte mot bilens högra sida. (Bild: polisen.)

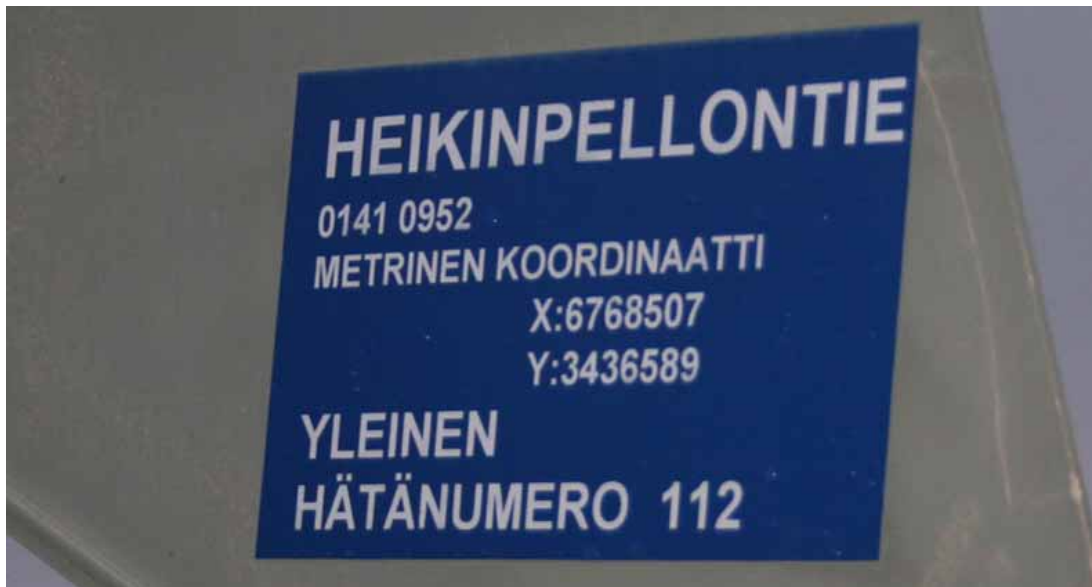
Juuri ennen kiskoja olevien tasoristeysliikennemerkkien taustapuolelle Ratahallintokeskus (RHK) on liimannut tasoristeuksen tiedot sisältävän tarran.

*Kuva 3. Tasoristeysliikennemerkkin taustapuolella on tasoristeuksen tiedot sisältävä tarran. (Kuva: poliisi.)*

*Bild 3. På baksidan av trafikmärket för plankorsning finns en dekal med information om plankorsningen. (Bild: polisen.)*

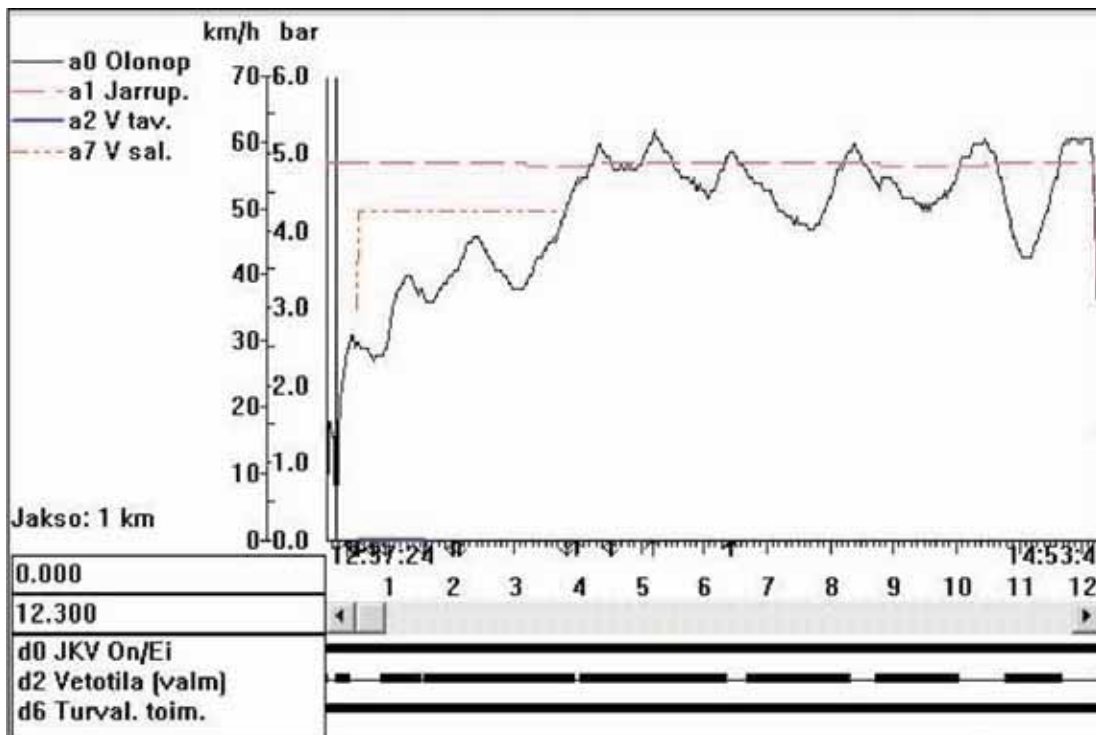
Poliisin mittauksen mukaan juna pysähtyi 125 metrin päähän tasoristeyksestä. Etäisyystiedon perusteella junan kulunrekisteröinnistä oli nähtävissä, että kuljettaja ei ehtinyt jarruttaa lainkaan ennen törmäystä vaan junalla oli törmäyshetkellä linjanopeus 60 km/h.

Kuva 4. Junan kulunrekisteröintilaitteen graafinen tuloste.

Bild 4. Grafisk utskrift av data från tågets färdskrivare.

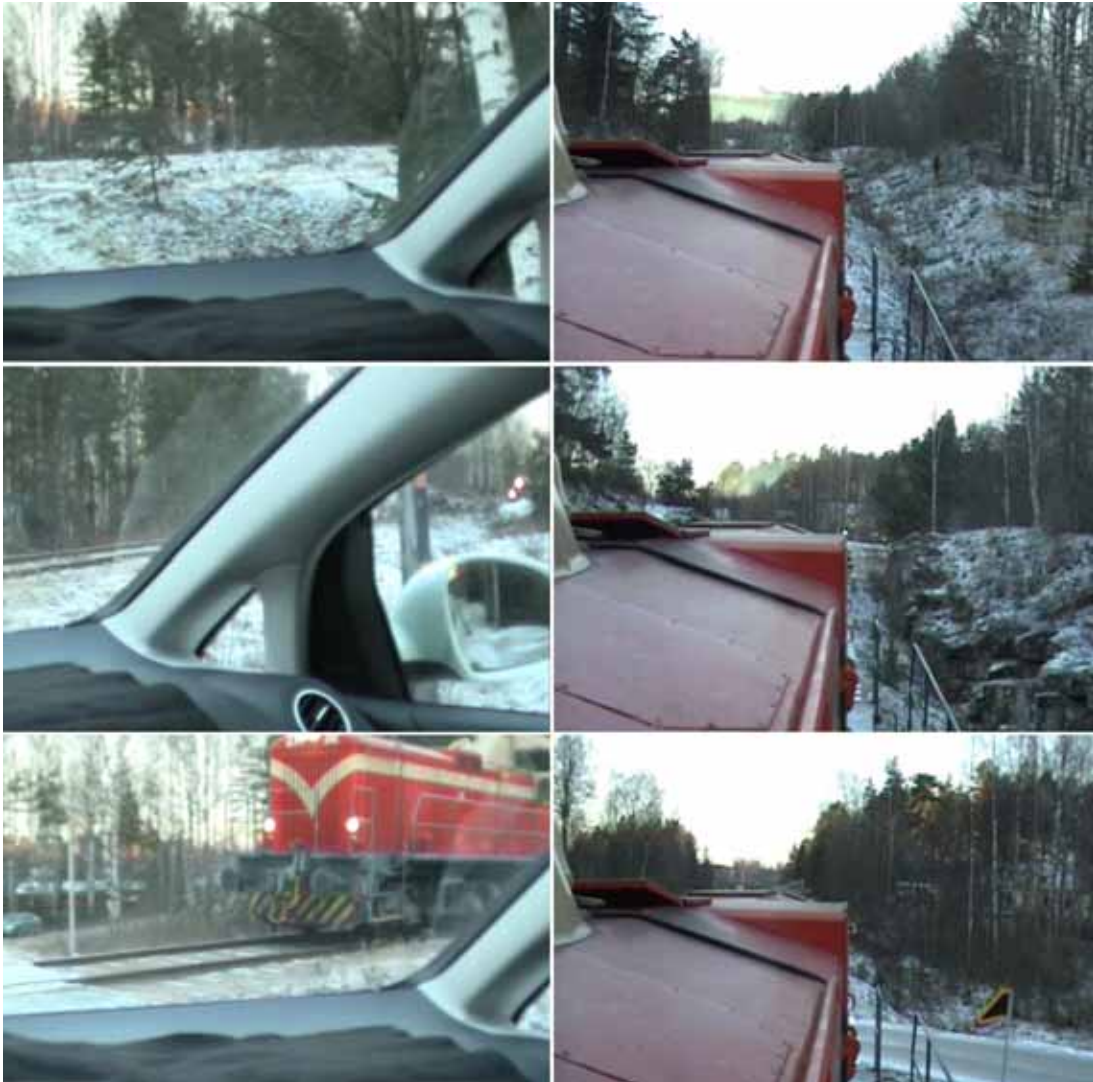
**Kuva 5.** Kuvasarja henkilöauton kuljettajan ja veturinkuljettajan näkemistä. Veturi lähestyy Kulmalankadun tasoristeystä Heinolan suunnasta ja henkilöauto idästä. (Kuvat: koeajovideo.)

**Bild 5.** Bildserie som visar personbilsförarens och lokförarens frisiktsområden. Loket kommer från plankorsningen vid Kulmalankatu i riktning från Heinola och personbilen från öster. (Bilder: provkörningsvideo.)

Keskimmäisessä kuvaparissa veturi saapuu autonkuljettajan näkökenttään kalliroleikkauksen takaa auton ollessa noin 10–15 metrin päässä tasoristeyksestä. Veturi on noin 100 metrin päässä tasoristeyksestä. VTT:n tutkimuksessa näkemä kahdeksan metrin päässä kiskoista idästä oikeaan on 120 metriä, joten tilanne kuvaa suunnilleen tutkimukseen kirjattua näkemätilannetta. Veturista otetussa kuvassa tasoristeyksen lännenpuoleinen odotustasanne on tullut näkyviin (kuvassa näkyy odotustasanteella keltaisessa turvaliivissä oleva henkilö), mutta edelleen radan kaarre ja veturin keulan katveet estävät näkemän radan itäpuolelle ja itse tasoristeykseen.

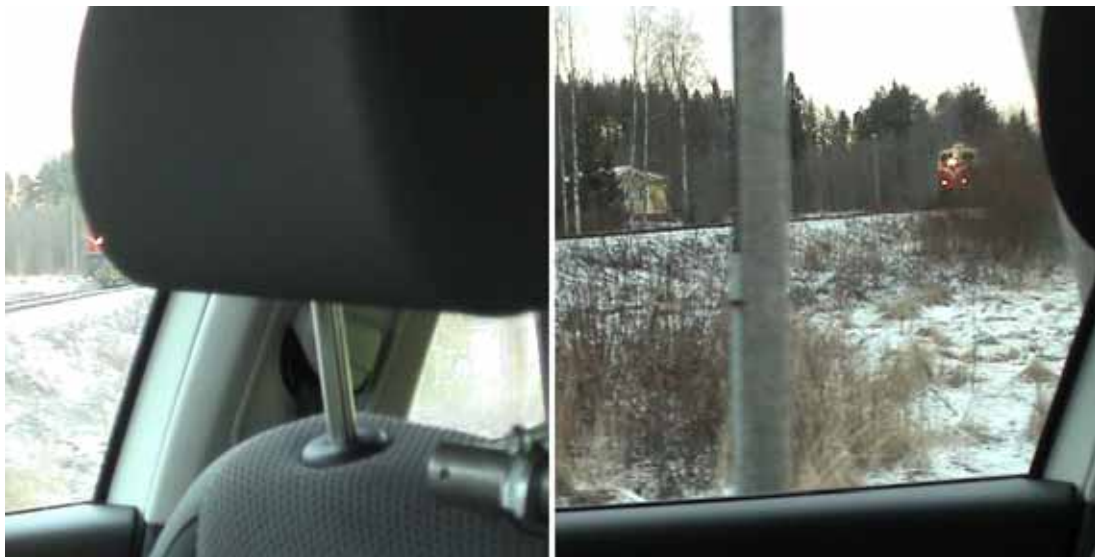
Auton tulosuunnassa 20–30 metrin päässä näkemä tasoristeykseen ja sen lähistölle on hyvä. Näkemä vasemmalle on parempi kuin oikealle. Oikealla olevat pensaat rajoittavat näkemää kauemmaksi junan tulosuuntaan. Tien nousevasta profiilista johtuen auton kuljettaja joutuu katsomaan rataa hieman yläviistoon. Tien ja rautatien kulmasta johtuen oikealle radan suuntaan katsottaessa oikean etuistuimen niskatuki ja henkilöauton keskipilari häiritsevät näkyvyyttä. Paikan tuttuus ja käsitys junaliikenteen vähäisyydestä ovat saattaneet vähentää kuljettajan tarkkaavaisuutta hänen lähestyessä tasoristeystä.

*Kuva 6. Henkilöauton oikeanpuoleisen istuimen niskatuki ja oikeanpuoleinen keskipilari estävät pahimmassa tapauksessa kuljettajan näkemästä junaa lainkaan (vasen kuva). Auton kuljettajan on kurkotettava nähdäkseen hyvin radan suuntaan (oikea kuva). Kuvat on otettu onnettomuustasoristeyksessä. (Kuvat: koeajovideo.)*

*Bild 6. Högra sätets nackstöd i personbilen och högra mittstolpen hindrar i värsta fall föraren från att se tåget överhuvudtaget (vänstra bilden). Bilföraren måste sträcka sig för att få god sikt i banans riktning (högra bilden). Bilderna är tagna i olycksplankorsningen. (Bilder: provkörningsvideo.)*

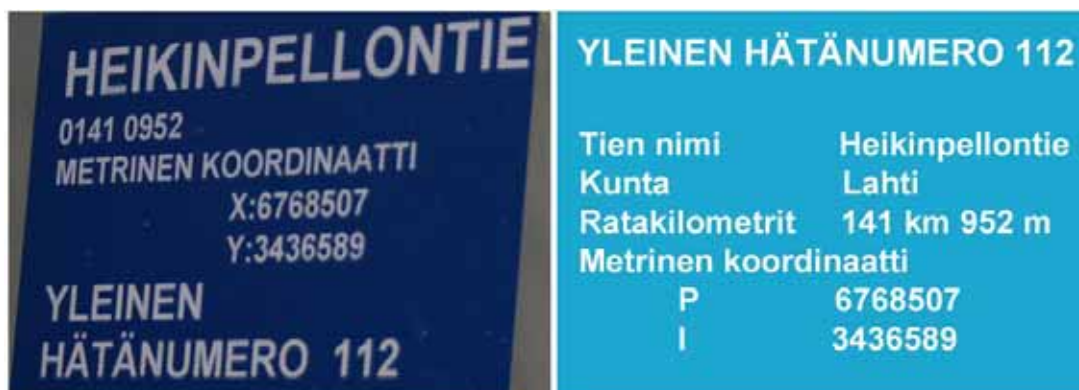
Kuva 8. Nykyisin käytössä oleva tasoristeystarra vasemmalla ja esitys uudeksi tarraksi oikealla.

Bild 8. Till vänster den befintliga dekalen med information om plankorsning och till höger ett förslag på ny dekal.

Nykyisen tarran sisältö ei ole ihanteellinen ilmoittajan tai häätäkeskuksen kannalta. Tarran tekstiä tulisikin kehittää esimerkiksi kuvassa 6 oikealla puolella olevaan muotoon.
