Tutkintaselostus

C2/2007R

Tavaravaunun suistuminen kiskoilta Ylivieskassa 21.3.2007

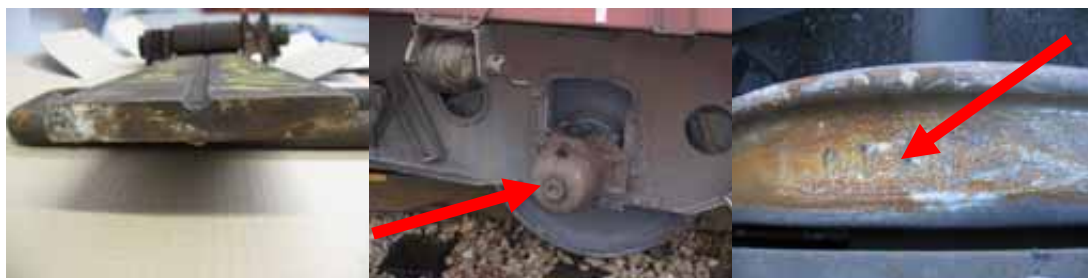
Suistuneesta vaunusta oli ennen suistumista katkennut ja pudonnut jousipakka, rikkoutunut pyöräkerran laakeri sekä pyörään tullut lovi. Myös jarrukolmioiden varakannattimien ruuveja oli irronnut.

Kuva 2. Vaunusta pudonneen jousipakan katkennut jousi, vaurioitunut laakeripesä, jossa rikkoutunut laakeri oli ja pyörässä ollut lovi. Keskimmaisessä kuvassa näkyy myös jousipakan puuttuminen.

Figure 2. The broken spring of the spring pack that fell from the derailed wagon, the damaged bearing housing in which the damaged bearing was, and the wheel flat. The photo in the middle also shows that the spring pack is missing.

- telin oikean etukulman lehtijousi puuttui
- pyöräkerran oikeanpuoleisessa pyörässä oli iso lovi (yli 45 mm)
- pyöräkerran oikeanpuoleisen pään laakeripesää oli laakeripesän ohjain kuluttanut niin paljon, että kaksi kiinnityspulttia oli irronnut
- pyöräkerran oikeanpuoleisen pään ulomman laakerin sisempi laakerinpidike oli rikkoutunut ja laakerirullat olivat menneet sekaisin (laakeri oli SKF:n laakeri, jossa merkintä 1579T; sisempi laakeri oli valmistettu vuonna 2000)
- telin oikealta sivulta ulompien jarrukolmion varakannattimien kiinnitysruuvit olivat irronneet
- telin vasemman etukulman jarrukolmion varakannattimen toinen kiinnitysruuvi oli irronnut ja toinen oli löysällä

Telin ja laakeripesän kulumavaurioista päätellen jousi oli ollut poissa jo pitkän aikaa. Myös radalta 38,5 kilometriä ennen suistumispaikkaa löytyneen katkenneen jousilehden katkeamiskohdasta saattoi päätellä, että jousi oli katkennut jo paljon ennen kuin jousipakka oli irronnut ja pudonnut pois telistä. Jousen lehden poikkioloa ei ollut havaittu tavaravaunujen tarkastusohjeen mukaisessa tavarajunan lähtötarkastuksessa Oulussa. Katkenneen jousen lehden katkeamiskohta on ollut jousisiteen sisällä piilossa.

Myös yksi laakeripesän neljästä laakerista oli rikkoontunut. Todennäköinen syy tähän oli pyörässä ollut lovi. Kuuntelutarkastuksissa ei ollut havaittu loven olemassaoloa. Lovi oli mahdollisesti myös aiheuttanut jousen katkeamisen.

Jousipakka oli pudonnut, koska ylin, sitä paikallaan pitävä lehti oli katkennut. Todennäköinen syy jousen lehden katkeamiseen oli lovipyörä ja lehden väsyminen kuormituksessa. Jousipakan rakenteesta johtuen päälehden katkettua jousipakka voi purkautua ja lovipyörän aiheuttama värinä edesauttaa purkautumista.

The spring pack had fallen because the uppermost leaf holding it together had broken. This was probably caused by the wheel flat and leaf fatigue. Because of its structure, the spring pack can dismantle after the main leaf breaks, and the vibration caused by a wheel flat contributes to this.

Greater care should be exercised during statutory freight train inspections, and any flaws observed should be acted upon more quickly than is currently the case. [C2/07R/S238]

In order to ensure successful inspection, it should be ensured that the inspectors are qualified to identify damage such as that described above.
