Tutkintaselostus

C3/2007 R

Vaaratilanne Tampereen ratapihalla 27.5.2007

INCIDENT AT THE TAMPERE RAILWAY YARD, FINLAND, ON 27 MAY 2007

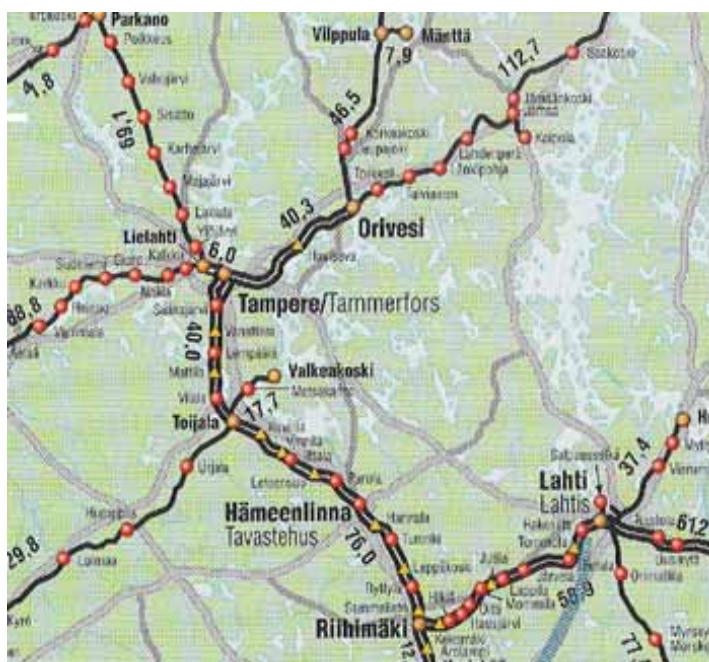
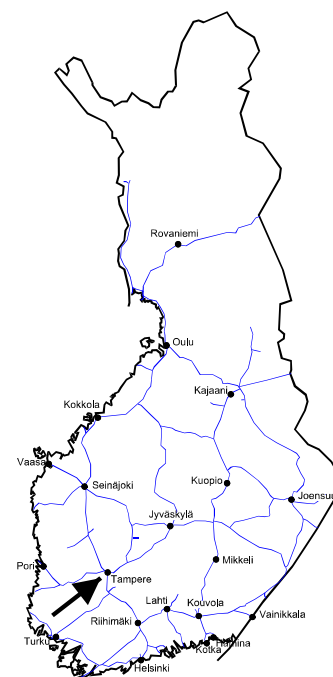
Kuva 1. Vaaratilanne tapahtui Tampereen ratapihalla.

Figure 1. The incident occurred at the Tampere railway yard

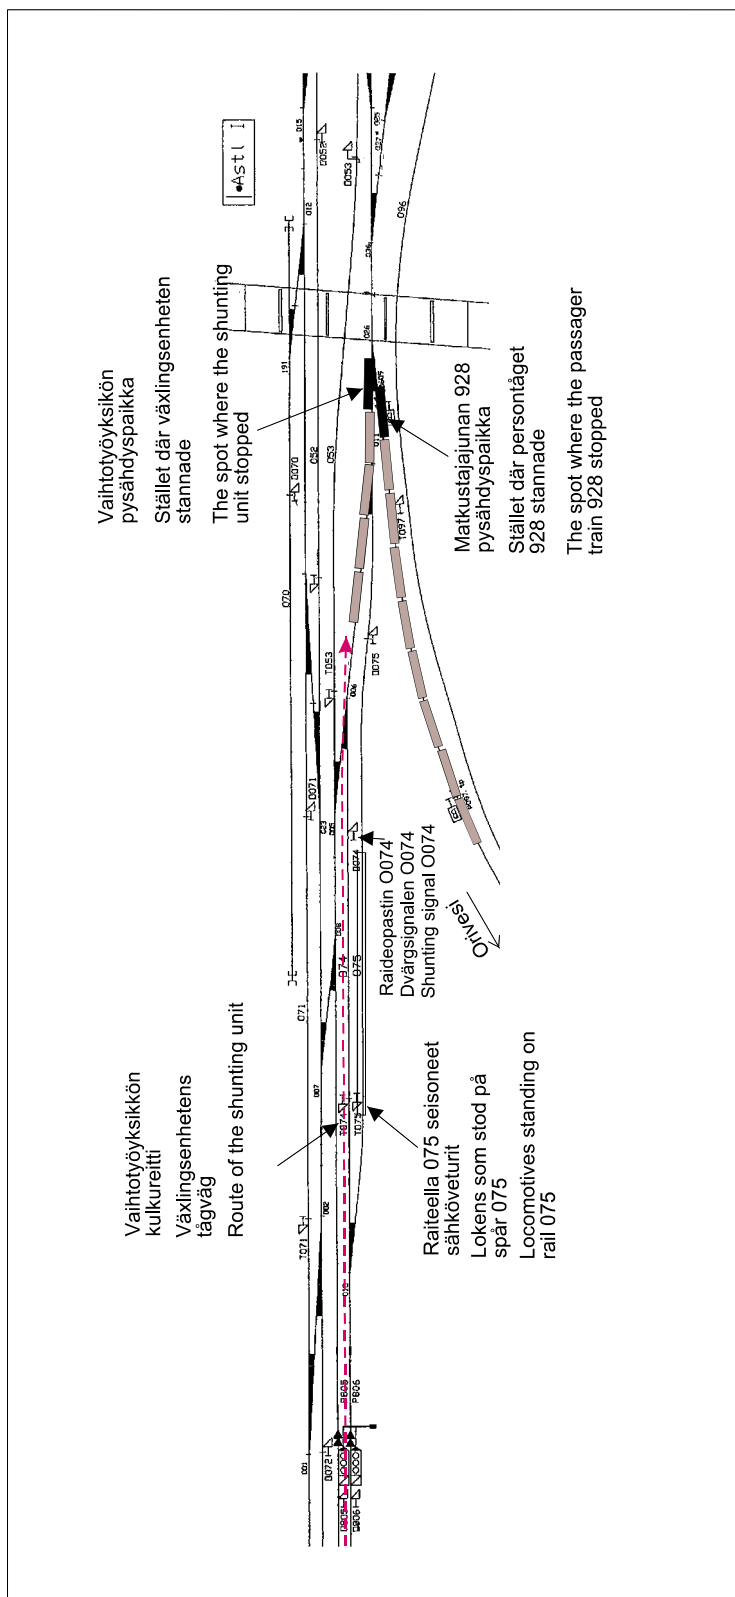
Kuva 2. Vaihtotyöyksikön ja matkustajajunan sijainti vaihteella V026 pysähdyksen jälkeen.

Figure 2. The location of the shunting unit and passenger train on track V026 after stopping.

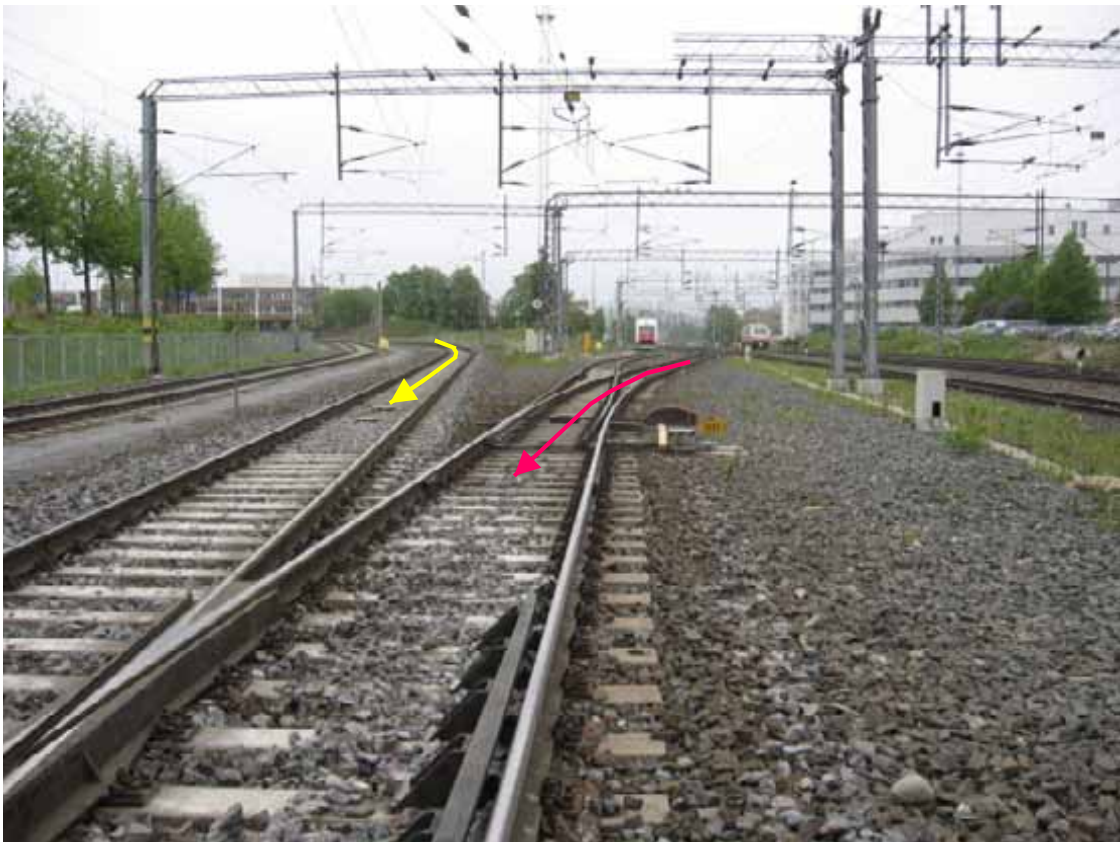
Kuva 3. Vaihtotyöyksikkö lähestyi vaihdetta oikeanpuoleisen punaisen nuolen osoittamaa reittiä ja pysähtyi ennen raideristeystä. Matkustajajuna ajoi kohti vaihdetta vasemmanpuoleisen keltaisen nuolen mukaisesti ja pysähtyi nuolen pään kohdalle.

Figure 3. The shunting unit approached the point along the route indicated by the red arrow on the right and stopped before the rail crossing. The passenger train approached the point as shown by the yellow arrow and stopped at the tip of the arrow.

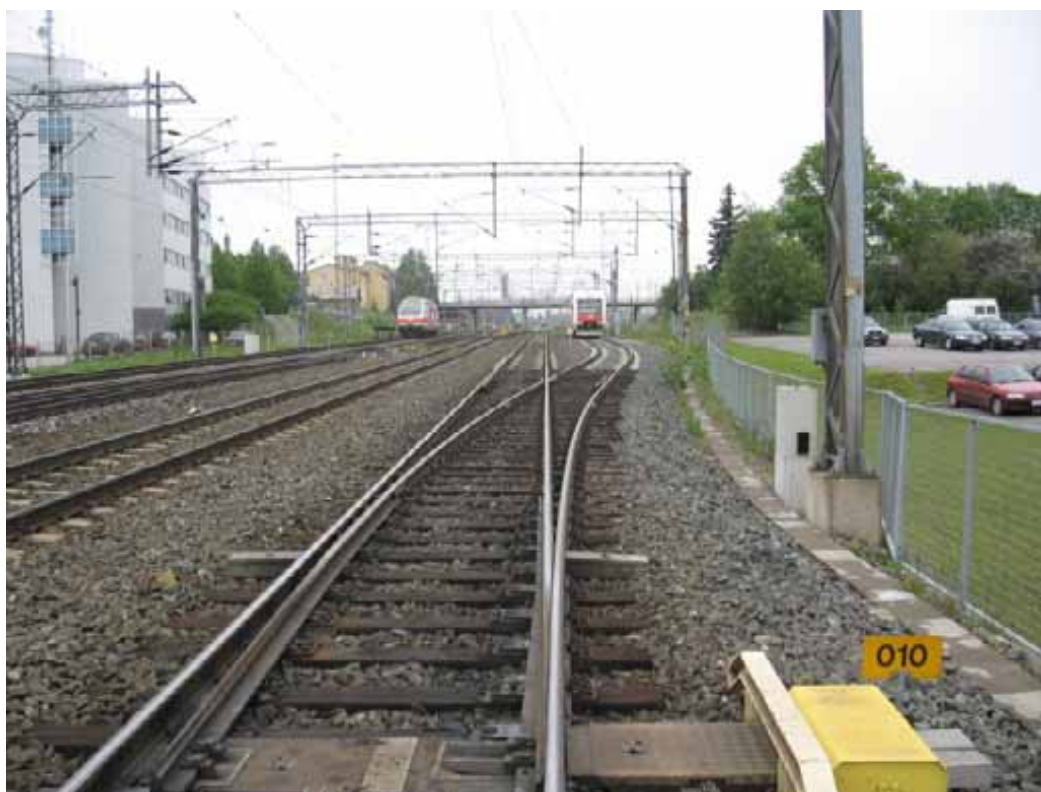
Kuva 4. Vaihtotyöyksikkö lähestyi henkilöratapihaa kuvassa keskellä näkyvää raidetta 074 pitkin. Tapahtumahetkellä oikeanpuoleisella raiteella 075 seisoivat Sr2-sähkövetureita. Kuvaushetkellä raiteella seisoivat kuvassa näkyvä Sm4-sähköjuna.

Figure 4. The shunting unit approached the passenger railway yard along track 074, as shown in the centre of the photo. At the time of the incident, Sr2 locomotives were standing on track 075. The Sm4 electric train pictured here was standing on the track when the photo was taken.

Vaihtotyönjohtaja kertoi myöhemmin, että raiteen 074 viereisellä raiteella 075 seisoivat Sr2-sähkövetureita. Vetureissa oli punaiset puskinvalot päällä. Vaihtotyönjohtaja kertoman mukaan nämä veturit ja niissä palaneet punaiset valot hämäsivät häntä niin, ettei hän huomannut raiteen päässä "seis"-asennossa olevaa raideopastinta 074. Raideopastimen jälkeen olevat vaihteet V006 ja V011 olivat vaihtotyöyksikölle oikeissa asennoissa, eikä vaihtotyönjohtaja osannut epäillä mitään poikkeavaa. Kun hän huomasi seuraavan vaihteen V026 olevan väärässä asennossa, hän antoi radiolla "seis"-opasteen kuljettajalle.
