## Tutkintaselostus

C4/2007R

# Tavarajunan kahdeksan vaunun suistuminen Saarijärven ja Äänekosken välillä 3.7.2007

### DERAILMENT OF EIGHT FREIGHT TRAIN WAGONS BETWEEN SAARIJÄRVI AND ÄÄNEKOSKI, FINLAND ON 3 JULY 2007

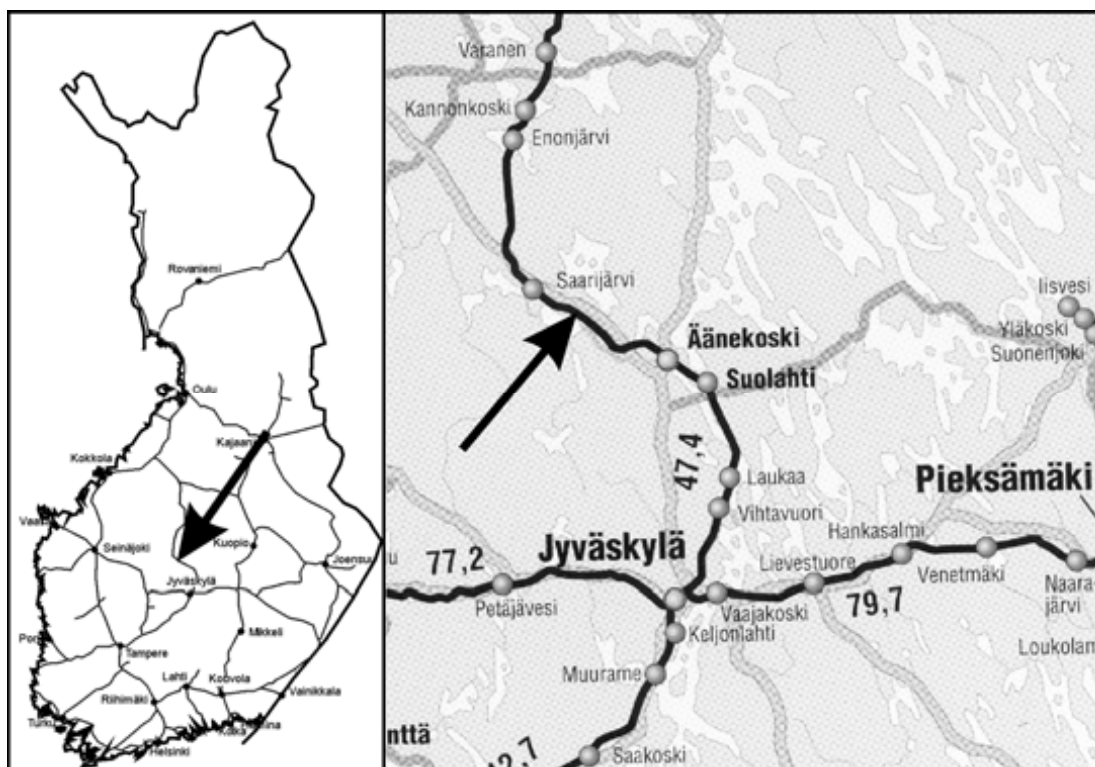
Kuva 1. Tavaravaunut suistuivat Saarijärven ja Äänekosken välisellä rataosuudella.

Figure 1. The freight wagons were derailed on the railway line between Saarijärvi and Äänekoski.

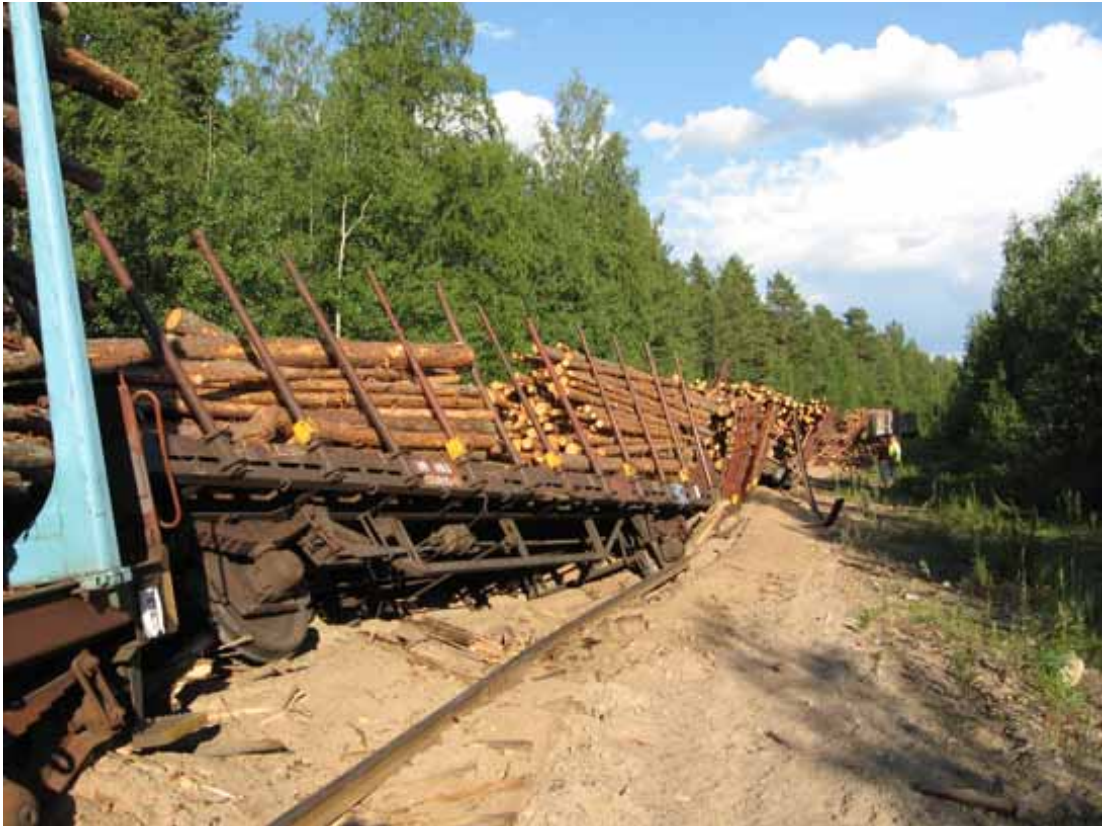
*Kuva 2. Suistumispaikka. Kuva junan kulkusuuntaan.*

*Figure 2. The derailment location. Photo in the direction of travel.*

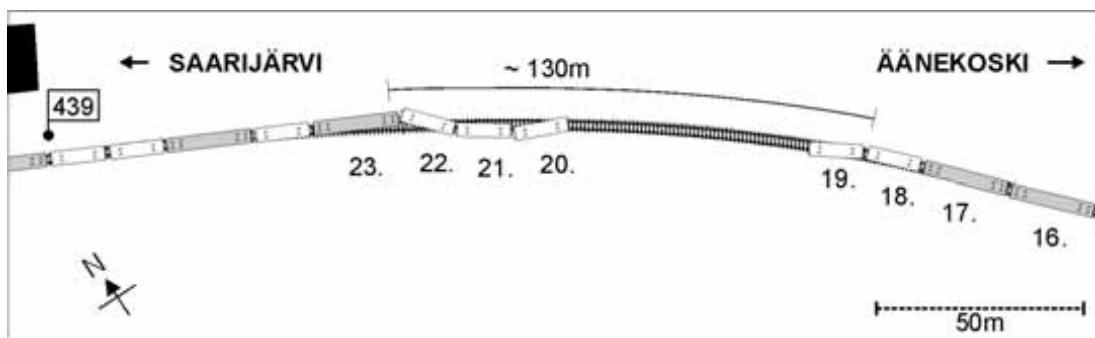
16. Sp-vaunu: pystyssä, etuteli kiskoilla, takateli suistunut kiskoista oikealle.
17. Sp-vaunu: pystyssä, etuteli kiskoilla, takateli suistunut kiskoista vasemmalle.
18. Hkb-vaunu: pystyssä, kuorma hieman sekaisin, molemmat pyöräkerrat suistuneet kiskoista vasemmalle.
19. Hkb-vaunu: kallistunut 45 astetta oikealle, kuorma levinnyt ratapenkereelle, yksi jatkoksestaan irronnut kisko vääntynyt ja tunkeutunut vaunun pohjan läpi, vaunu uponnut osittain radan tukikerrokseen (sora) ja vaurioitunut pahoin.

20. Hkb-vaunu: kallistunut 45 astetta oikealle ja uponnut hiekkaan, yksi jatkoksestaan irronnut kisko vääntynyt ja tunkeutunut hieman kuorman läpi ja jäänyt pystyyn kuormaa vasten, kuorma hieman sekaisin.
21. Hkb-vaunu: kallistunut hieman oikealle ja uponnut pahasti hiekkaan, kuorma suhteellisen kunnossa.
22. Hkb-vaunu: kallistunut vasemmalle ja uponnut hiekkaan, ratalinjaan nähden vaunu jonkin verran poikittain, takapää ratalinjasta vasemmalla ja etupää suunnilleen ratalinjalla, kuorma hieman sekaisin, vaunun runko oli vääntynyt, puskimet ristissä perässä tulleen vaunun kanssa.
23. Sp-vaunu: pystyssä, kuorma hieman sekaisin, etuteli suistunut vasemmalle, takateli kiskoilla, puskimet ristissä edellä kulkeneen vaunun kanssa.

Kuva 3. Kaaviokuva suistuneiden vaunujen sijainnista.

Figure 3. Diagram of the end locations of the derailed wagons.

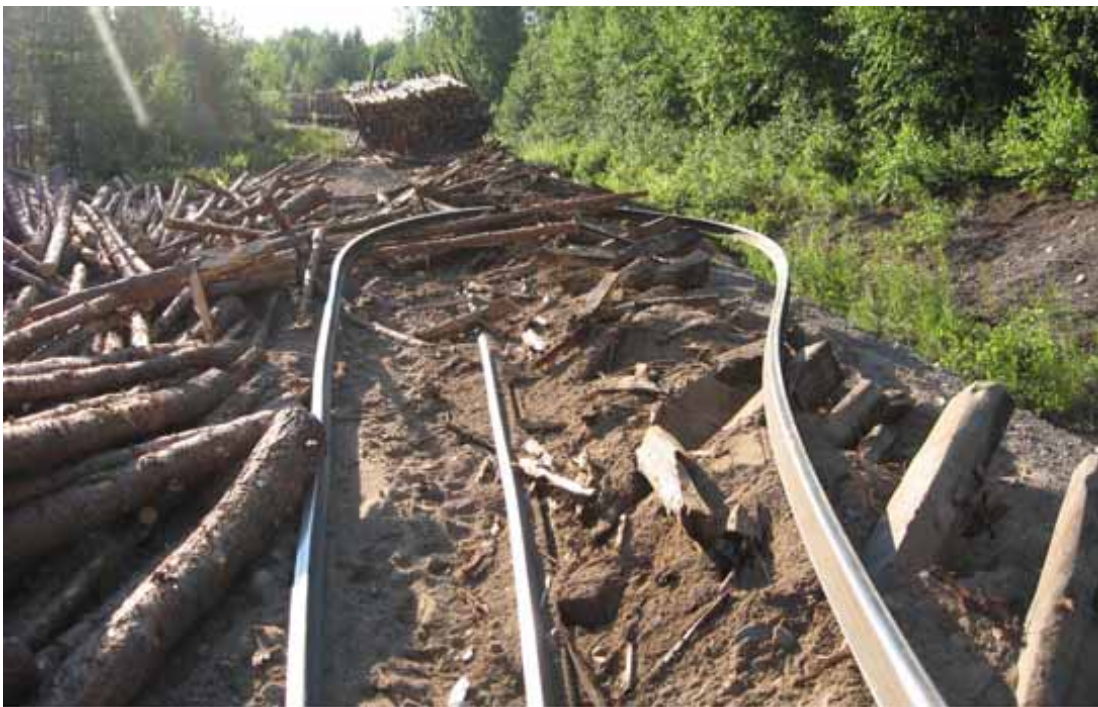
Rataa vaurioitui noin 170 metrin matkalta. Päälysrakennetta (pölkyt, kiskot) oli sekoittu-  
nut radan tukikerrokseen (soraan) 130 metrin matkalla (kuva 4). Yksi jatkoksestaan ir-  
ronnut kisko oli taittunut lähes kaksinkerroin tarttuessaan junaan.

*Kuva 4. Vaurioitunutta rataa. Kuvassa näkyy myös katkenneen junan peräpää.*

*Figure 4. Damaged track. The last wagons, which broke loose, are also visible.*

Repair work was completed at the scene of the accident and the track was reopened for traffic.

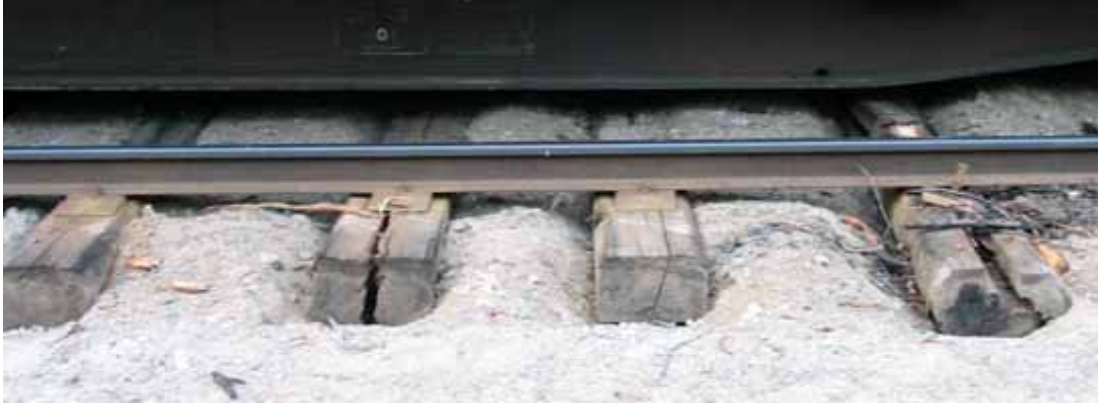
Radassa oli havaittavissa suhteellisen taajassa huonohkoja ratapölkkyjä. Kiskot oli kiinnitetty ratanaulakiinnityksellä ja naulat olivat nousseet osittain ylös (kuva 5).

*Kuva 5. Kuvassa näkyy ratapölkkyjen huono kunto.*

*Figure 5 The poor condition of the sleepers.*

A visual inspection of the track indicated that it was in poor condition. There were dense groupings of sleepers in poor condition, nails used for rail fastening were removable

In addition, the Accident Investigation Board repeats recommendation S181, which it issued after the occurrence of a similar accident in Huutokoski on 31 May 2002: *“The track should immediately be repaired and the defective old sleepers be replaced by new ones. Replacement of spike fastening by screw fastening, replacement of the rails by heavier ones, and replacement of the gravel in the railway bed by ballast should be discussed and considered. [C5/02R/S181].”*

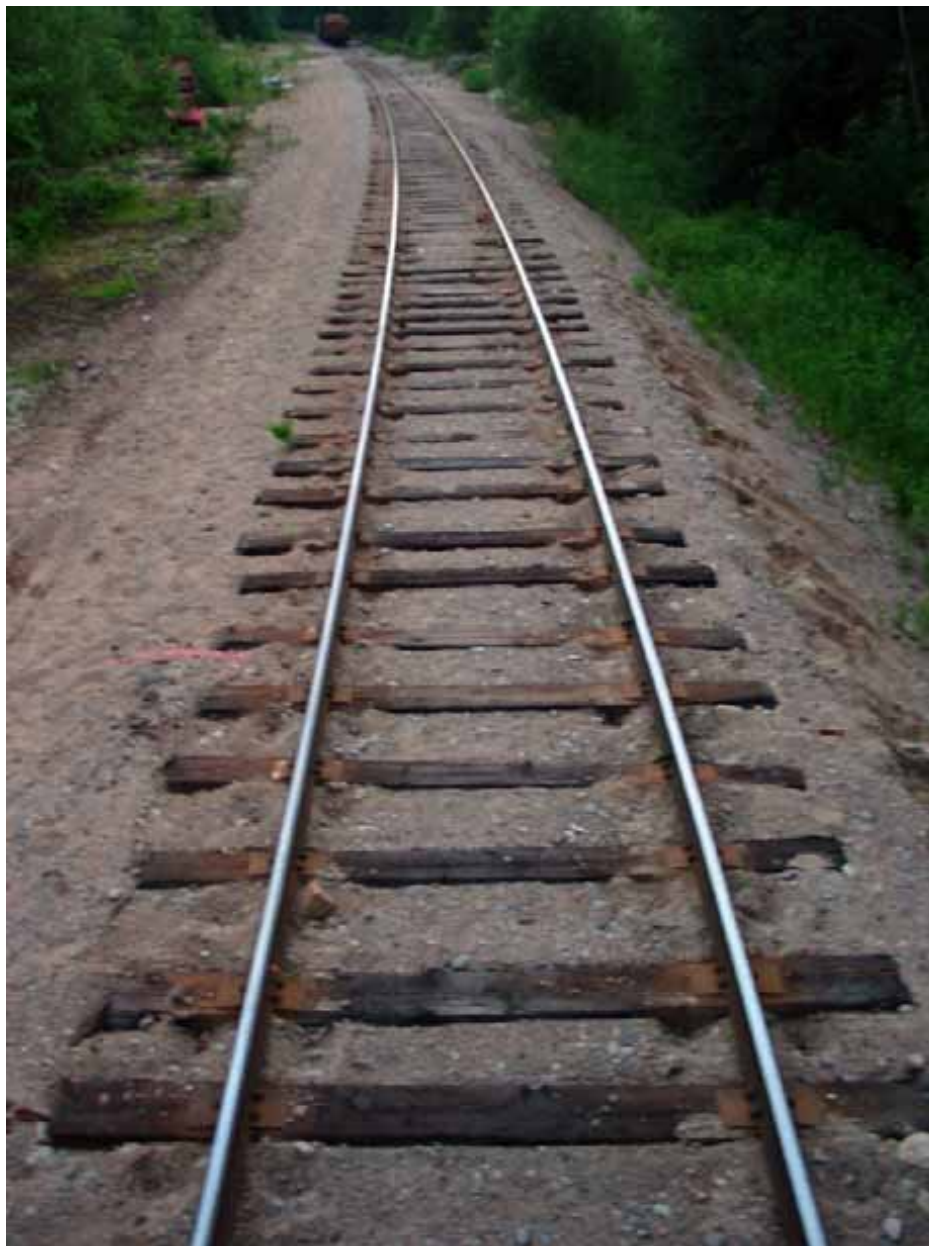
Onnettomuuspaikan kaarteessa radan määräaikaistarkastuksessa 23.4.2007 oli havaittu pengervajetta ja merkitty myös radantarkastuslomakkeeseen kilometrivälille 438+700–439+000 *Parantalan kaaressa ulkokaarteessa pengervajetta*. Radan tukemista oli tehty 12.6.2007 tapahtumapaikalla kilometrivälillä 438+920–439–860 (kuva 6).

*Kuva 6. Kuva suistumispaikalta pohjoiseen eli junan tulosuuntaan. Radan tukemisen seurauksena rata oli siirtynyt sivusuunnassa ulkokaarteeseen suuntaan. Kuvassa näkyy ulkokaarteeseen pengervaje. Punainen merkkiviiva = siirtymäkaaren ja kaarteeseen rajakohta kilometrillä 438+942.*

*Figure 6. Photo of the derailing location facing north, i.e. the direction from which the train was approaching. Rail support work caused the track to move sideways in the direction of the outer curve. The deficient embankment support is visible. Red line = dividing line between the transition curve and the curve at 438+ 942 kilometres.*

2. A track inspection carried out on 23 April 2007 had noted that the embankment support was deficient on the track's outer curve at Parantala, at 438+700-439+000 km.

3. Track support work had been completed on 12 June 2007 at the derailment location, at 438+925 track km. The support work covered 438+920-439+860 km.
4. The gauge side surface of the rail at the point of derailment had markings that were apparently caused by the wheel flange of derailed wagon 73654-6 (figure 9).

*Track curves that are in poor condition should be identified and these curves should have a speed limit of 20 km/h for trains with an axis weight of 16–20 tons, until the necessary repairs have been completed. [C4/07R/S242]*

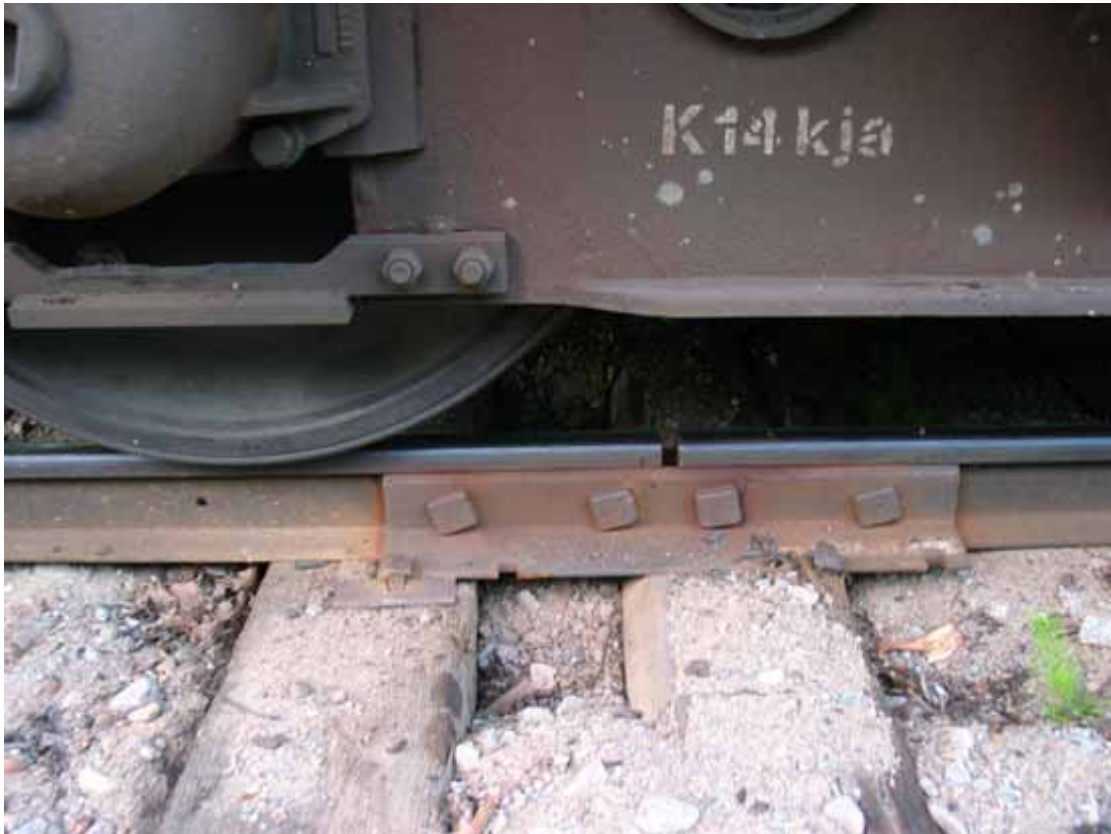
Kiskojatkokset olivat välillä pölkyn päällä ja välillä pölkkyjen välissä. Sidekiskojen kiskonaulat eivät olleet niille kuuluvilla paikoilla (kuva 7).

*Kuva 7. Kiskon vaelluksen seurauksena kiskojatkos oli siirtynyt ratapölkyn päälle.*

*Figure 7. Creeping of the rail had caused the rail-joint to move on top of the sleepers.*

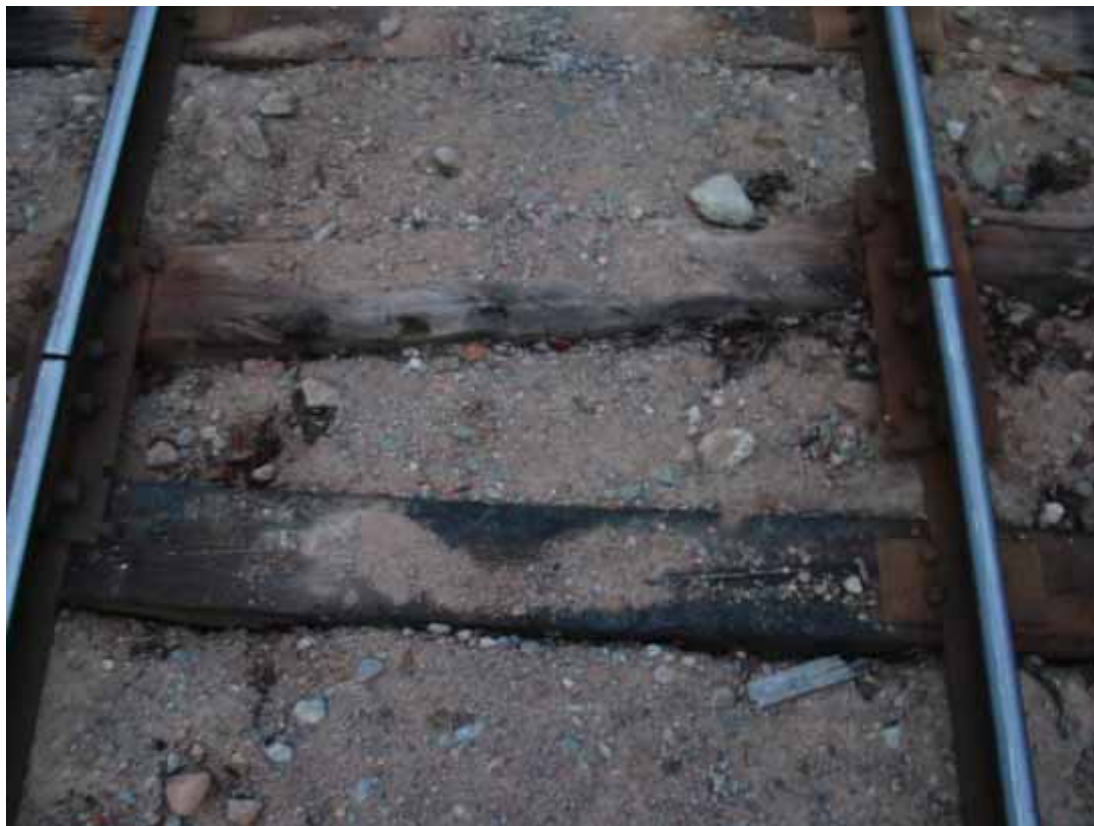
Kiskot olivat vaeltaneet siten, että viereisten kiskojen jatkokset eivät olleet samalla kohdalla. Jatkoskohdan ratapölkkyt olivat vinossa kiskoihin nähden kun ne ovat normaalisti kohtisuorassa (kuva 8). Kiskoparin jatkoksten kohdistusero oli onnettomuuspaikalla pahimmillaan lähes 20 cm. Myös pölkkyjako oli epämääräistä.

*Kuva 8. Kiskojen vaelluksen seurauksena jatkosten paikat olivat eri kohdissa.*

*Figure 8. Due to creeping of the rail, the rail-joints were also in different positions.*

7. Kiskojen ankkuroinnissa oli myös puutteita verrattuna RAMOn määräyksiin. Kiskojen ankkurointia ei ollut tarpeeksi taajassa, joten kiskot olivat päässeet vaeltamaan niin, että jatkoskohdat eivät olleet asianmukaisilla paikoilla.

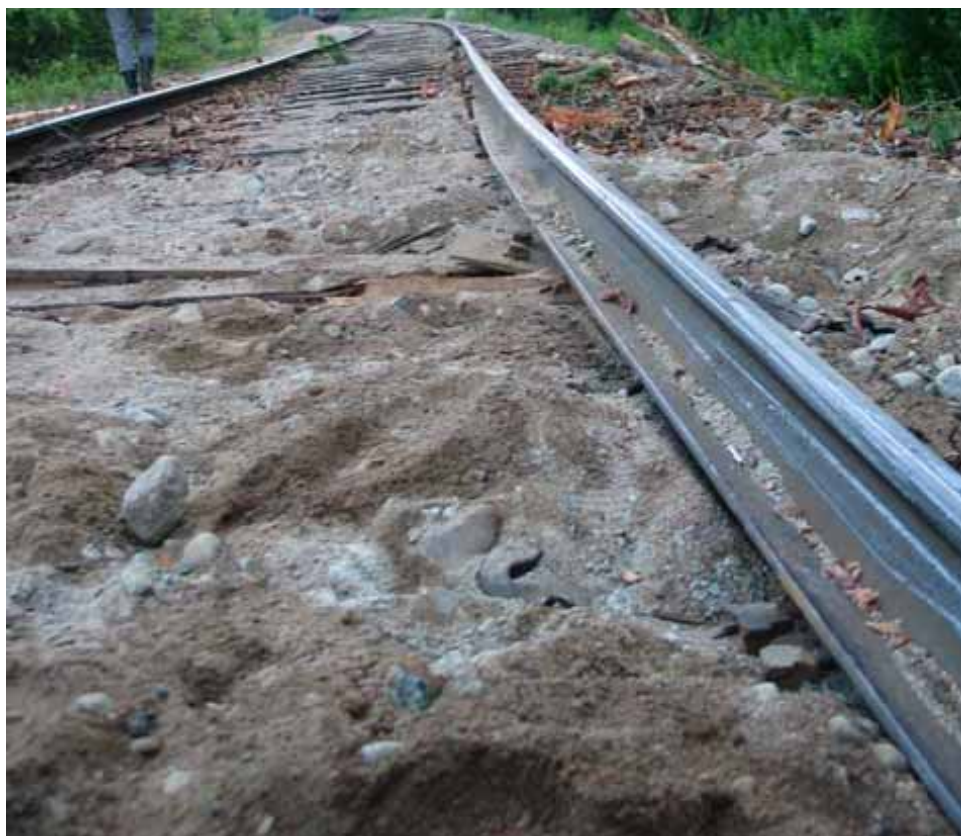
*Kuva 9. Kaatunut ulkokisko suistumispaikalla. Kiskon uuman sisäpinnassa näkyi pyörrien tekemiä jälkiä.*

*Bild 9. Omkullvält ytterräl vid urspårningsplatsen. I ytan av räls innerkant syns de spår hjulen har åstadkommit.*
