Tutkintaselostus

C1/2008R

Vaihtotyöyksikön viiden vaunun suistuminen Turun Heikkilän ratapihalla 8.2.2008

DERAILMENT OF FIVE SHUNTING UNIT WAGONS IN THE HEIKKILÄ RAILWAY YARD IN TURKU, FINLAND, ON 8 FEBRUARY 2008

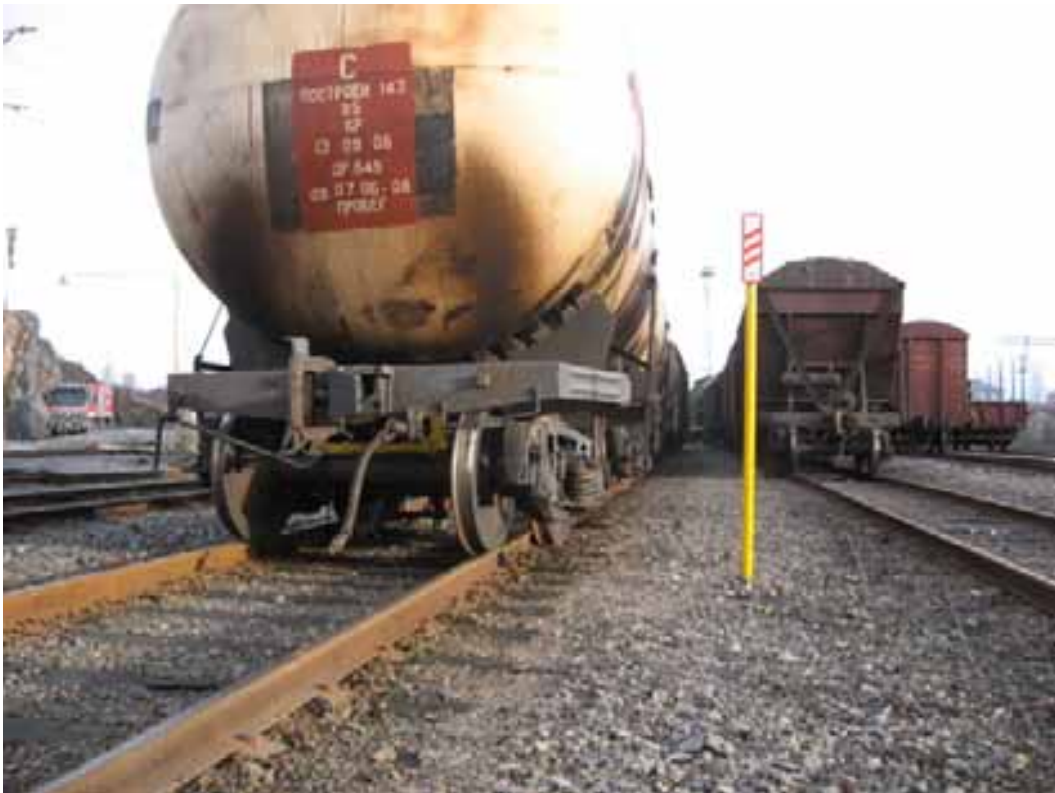
Kuva 2. Vaihtotyöyksikön ensimmäisen vaunun etutelin toinen akseli suistui kulkusuuntaan nähden kiskon vasemmalle puolelle. Kuvaa otettaessa vaihtotyöyksikön veturi oli jo ajettu pois.

Bild 2. Den andra axeln i främre boggin på första vagnen i växlingsenheten spårade ur på spårets vänstra sida i färdriktningen sett. När bilden togs hade växlingsenhetens lok redan körts bort.

Figure 2. The second axle of the front bogie of the shunting unit's first wagon was derailed to the left from the direction of travel. This photo was taken after the shunting unit's locomotive had already been driven away.

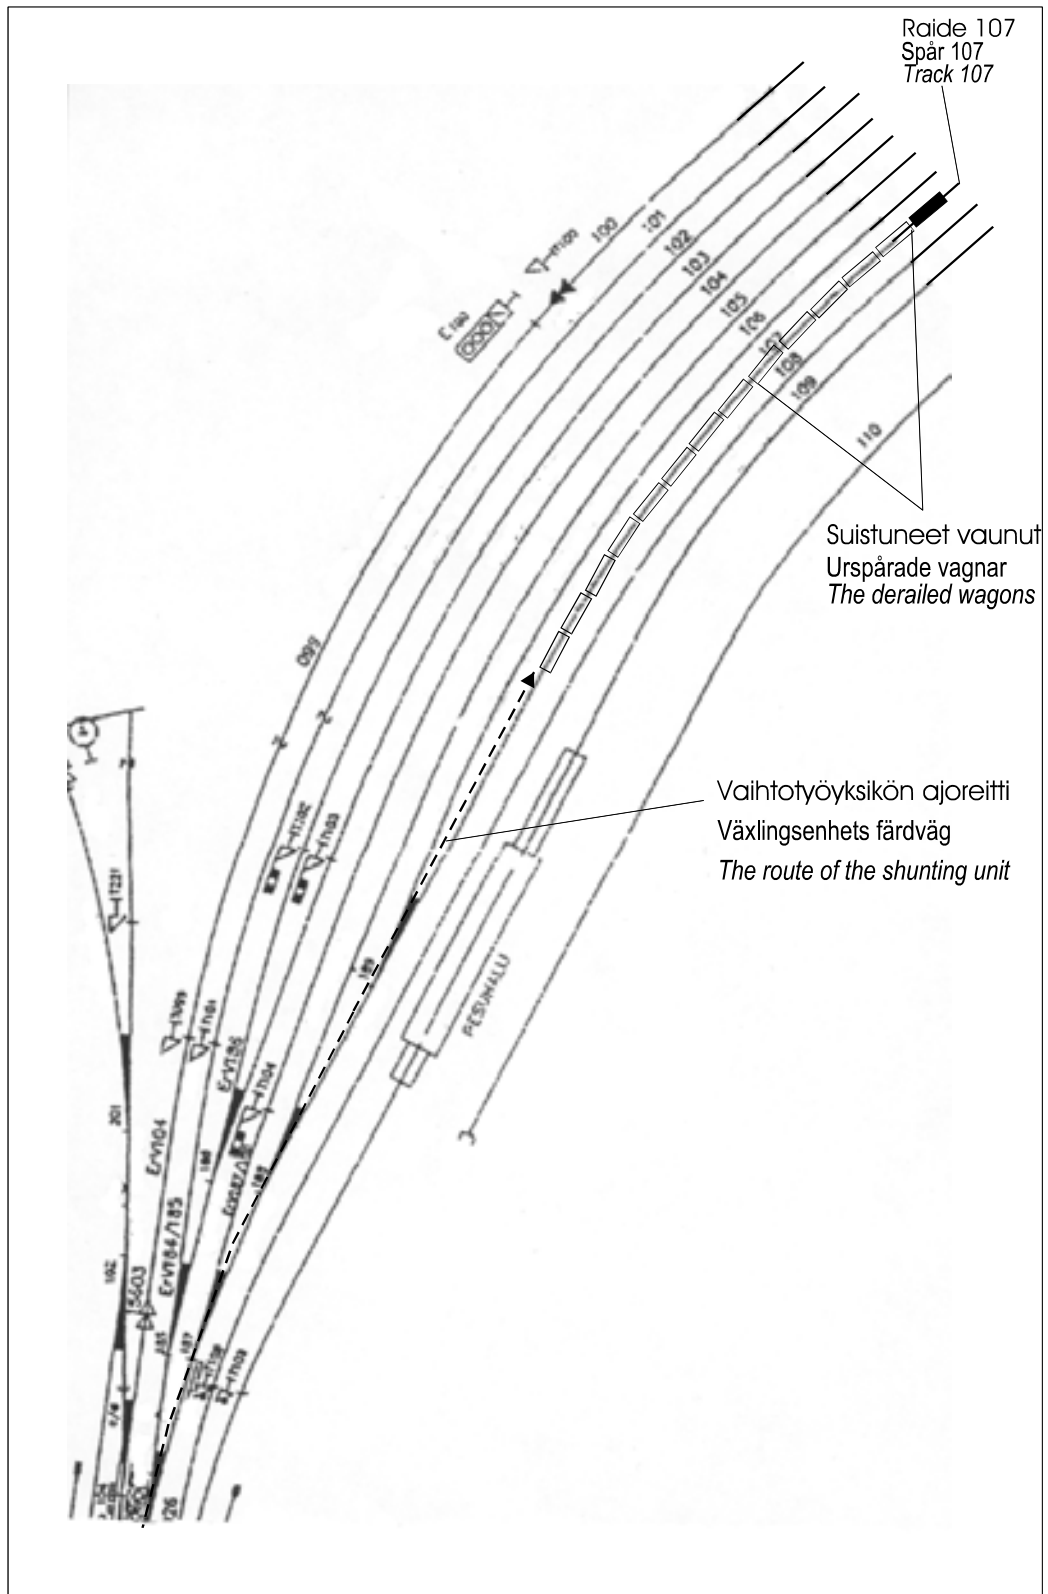
Kuva 3. Vaihtotyöyksikön ajoreitti raiteelle 107.

Bild 3. Växlingsenhetens färdväg på spår 10.7

Figure 3. The route of the shunting unit to track 107.

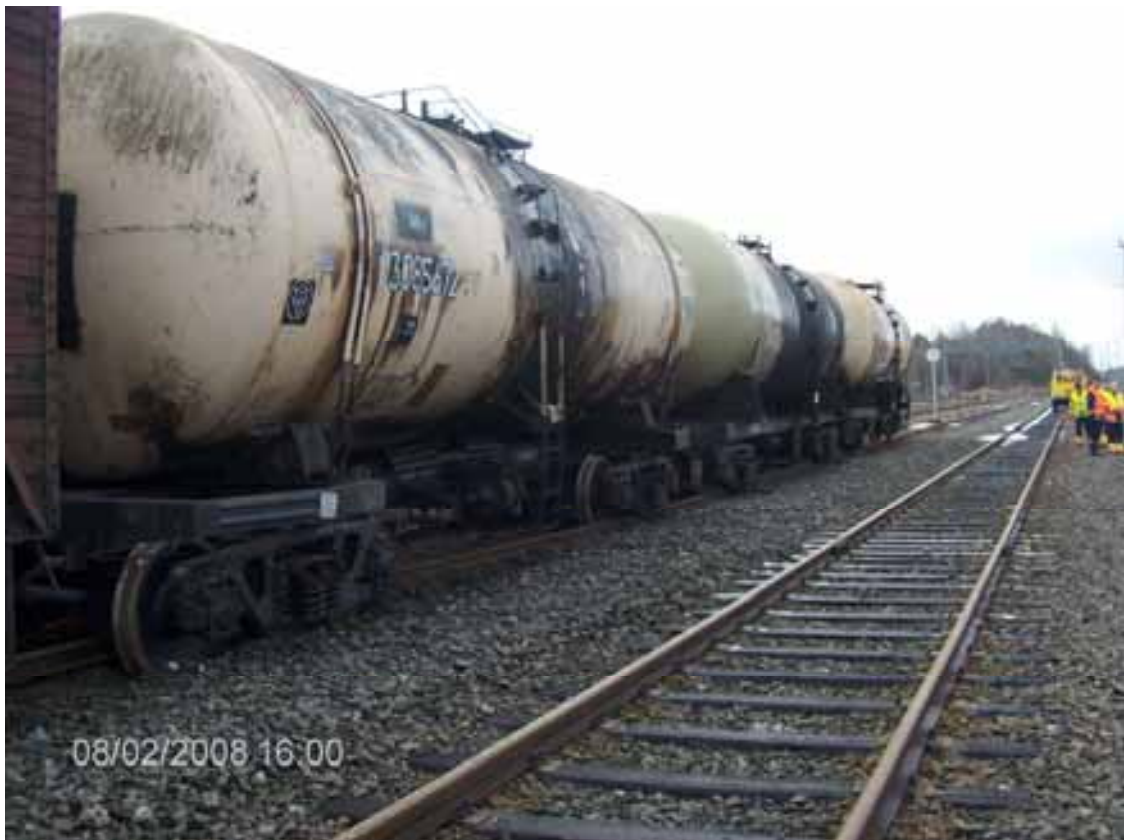
Rataa rikkoutui noin 70 metrin matkalta. Suistumisen seurauksena kiskot levisivät vaunujen alla. Kiskot irtosivat naulakiinnityksistään ja kiskojen jatkosten kohdilla olevat sidekiskojen pulttikiinnitykset rikkoutuivat. Kymmeniä ratapölkkyjä vaurioitui käyttökelvottomaksi.

Kuva 4. Vaihtotyöyksikön etupään kolme suistunutta venäläistä säiliövaunua.

Bild 4. Tre ryska tankvagnar som spårade ur i främre delen av växlingsenheten.

Figure 4.. The shunting unit's first three derailed Russian tank wagons.

Raidetta 107 korjattiin 72 metrin matkalta suistuman jälkeisinä päivinä 11–13.2.2008. Ratapölkkyjä vaihdettiin 119 kappaletta ja kiskon kiinnitys vaihdettiin Hey Back jousi- ja ruuvikiinnitykseksi. Sidekiskoja ja sidekiskopultteja jouduttiin uusimaan. Raiteelle tuotiin uutta raidesepeä 70 tonnia.

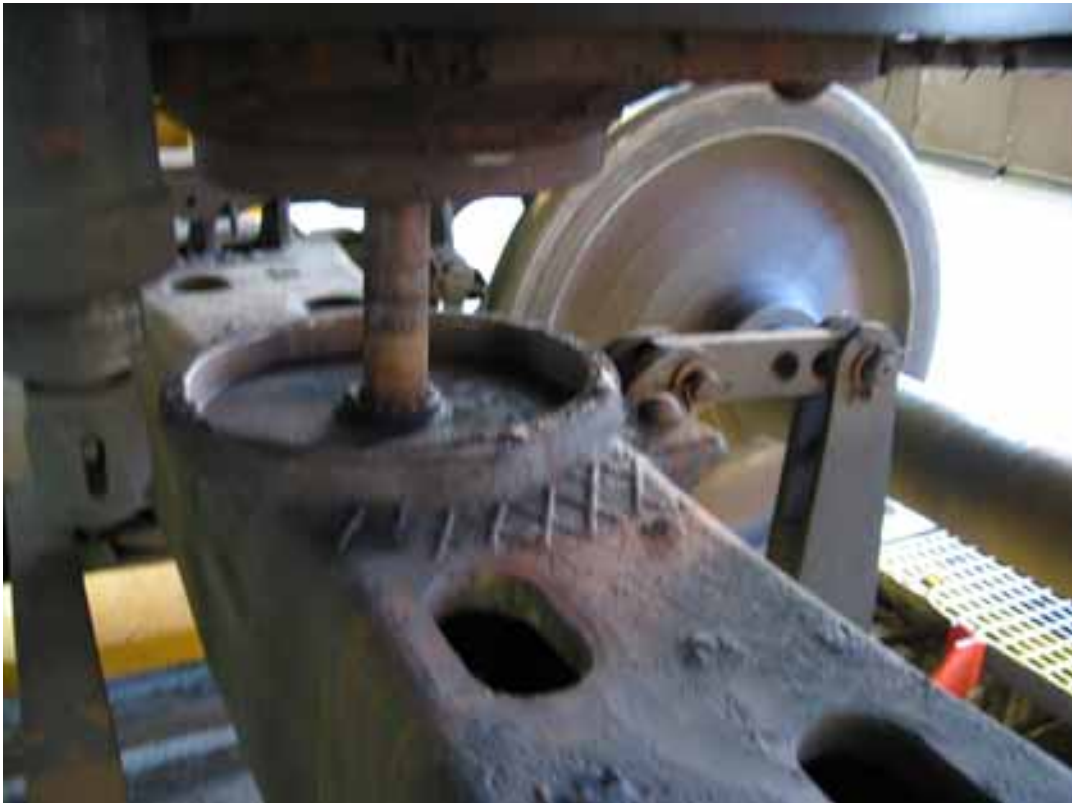
Junan kolme ensimmäistä säiliövaunua tarkastettiin onnettomuuden jälkeen Pasilan tavaravaunukorjaamolla 15.2.2008. Tarkastuksessa todettiin telikeskiöt kuiviksi, mutta ehjiksi. Ainoastaan kolmannessa säiliövaunussa oli toisen telin keskiöt rasvattu ja toisessa telissä rasvaa vain keskiön reunoilla. Vaunujen sivutyyny todettiin kaikissa vaunuissa kuiviksi. Ensimmäisen suistuneen säiliövaunun toinen sivutyyny oli rikkoutunut.

Kuva 5. Ensimmäisen suistuneen venäläisen säiliövaunun telikeskiöt olivat kuivat. Rasvaa oli vain telinpuoleisen osan reunoilla.

Bild 5. Boggicentra var torra i den första urspårade ryska tankvagnen. Smörjmedel fanns endast på kanten av partiet mot boggin.

Figure 5. The bogie pivots of the first derailed wagon were dry. There was grease only on the edges of the pivot at the side of the bogie.

Telikeskiöiden säännöllisellä rasvauksella on ennalta ehkäisevä vaikutus telien yleiskuntoon ja vaunun telien kulkuominaisuuksiin telin kääntymisjäykkyys huomioon ottaen. Suistuneiden venäläisten säiliövaunujen telikeskiöt ja sivutyyny olivat kuivat ja kääntöjäykkyys myötävaikuttanut raskaasti kuormattujen vaunujen suistumisonnettomuuden syntymiseen.

Telikeskiön rakenne yhdessä heikon rasvauksen kanssa lisää telin kääntymistä vastustavaa kitkavoimaa. Tämä kitkavoima oli saattanut myötävaikuttaa raiteen kaarten loppupäässä jo siihen, että junan tullessa suoralle raideosuudelle olivat alla olevat kiskot kallistuneet ja sortuneet vaunujen alla. Heikkokuntoisen ratapölkyn heikoilla kiinnitysmenetelmillä kiinnitetty kisko voi liikkua hieman myös sivusuuntaisesti.

Jäykät telit aiheuttivat sivusuuntaista voimaa kaarteessa. Sisäkaarten puoleinen naulakiinnitteinen kisko ei kestänyt tätä vaan kaatui vaunujen alla. Ulkokaarten puoleinen kisko oli ruuvikiinnitteinen ja kesti paikallaan.

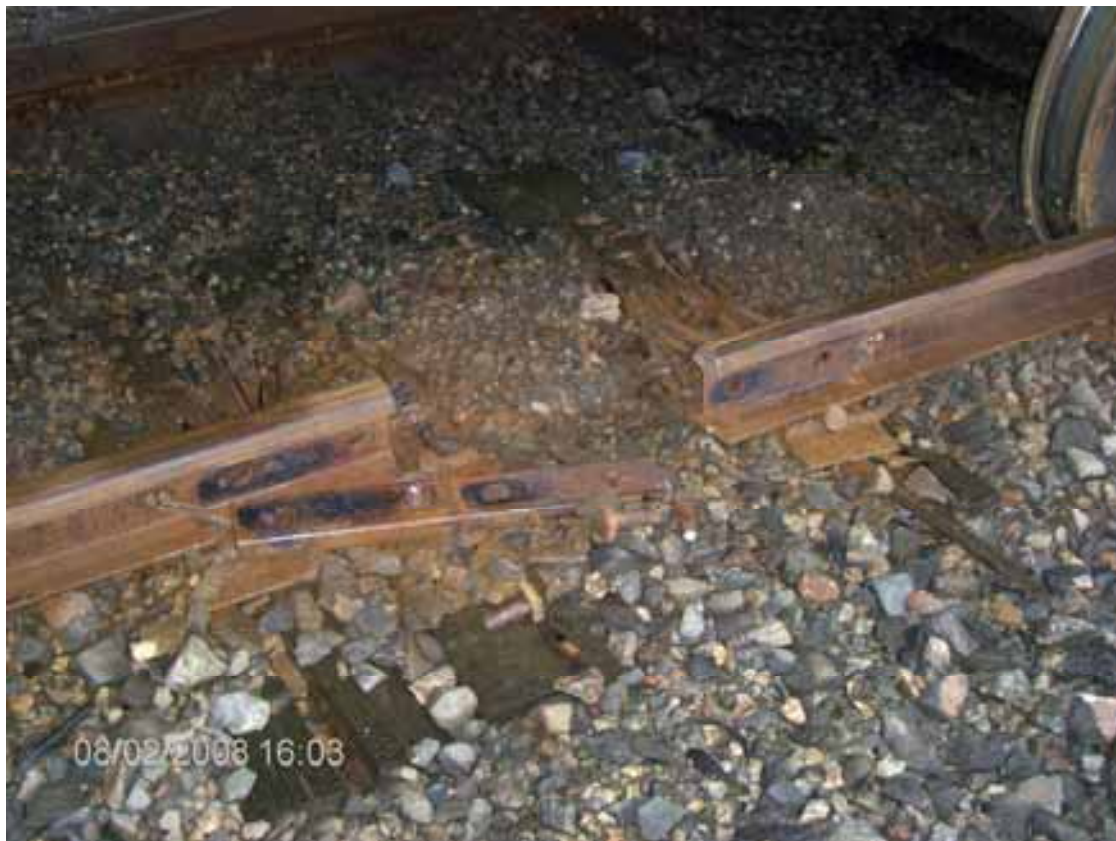
Heikkilän ratapihan raiteet kuuluvat B₁-rataluokkaan. Raiteiden kiskotus on K43-kiskoa, pölkkytys puupölkkyjä ja tukikerros raidesepeä. Raiteen 107 kiskot olivat naulakiinnitteiset. Kaarteeseen, jossa vaunut suistuivat, oli ulkokaarteen puoleiseen kiskoon vaihdettu ruuvikiinnitys.

Raiteelle tehdään kerran vuodessa tarkastus kävelytarkastus. Edellinen tarkastus oli tehty 4.6.2007. Siinä oli havaittu seuraavia puutteita: kiskon kiinnitysosia oli irti, jatkospultteja oli löysällä ja jatkojen eristyslennkkejä oli irti. Nämä kaikki oli korjattu tarkastuksen jälkeen. Samoin tarkastuksessa havaittiin raiteella vesontatarvetta, joka tehtiin tarkastuksen jälkeen. Tarkastuksessa havaittiin myös pölkynvaihtotarvetta. Tästä työstä oli Ratahallintokeskukselle tehty esitys 11.10.2007. Siinä esitettiin 250 pölkyn vaihtoa ja kiinnitystavan muutosta naulakiinnityksestä järeämpään kiinnitykseen. Tämä työ oli ollut tarkoitus tehdä vuoden 2008 aikana.

Kuva 6. Raiteen 107:n puiset ratapölkkyt olivat huonokuntoiset ja kiskot naulakiinnitteiset. Suistuminen oli aiheuttanut sidekiskon kiinnityspulttien katkeamisen.

Bild 6. Träsliprarna hos spåret 107 var i dåligt skick och rälsen försedd med rälsspikbefästning. Urspårningen orsakade brott på skarvjärnets fästbultar enligt bilden.

Figure 6. The wooden railway sleepers of rail 107 were in poor condition and had been fastened with rail spikes. The derailment caused breaking of the fish plate fastening bolts.

Raiteen 107 kiskot olivat naula- ja ruuvikiinnitteiset. Puiset ratapölkyt olivat halkeilleet ja huonokuntoiset. Kiskojen naulakiinnitykset olivat myös löystyneet. Kaarteeseen, jossa vaunut suistuivat, oli ulkokaarten puoleiseen kiskoon vaihdettu naulakiinnityksen tilalle ruuvikiinnitys kaarten matkalle. Myös kiskojen jatkosten kohdille oli kaarteeseen laitettu ruuvikiinnitykset. Kiinnityksen vaihtamisella ruuvikiinnitykseksi ei ollut kuitenkaan kovin suurta merkitystä, koska ratapölkyt olivat niin huonokuntoiset.

*Naulakiinnitteisille sivuraiteille tulisi asettaa 20 km/h-nopeusrajoitus VAK-vaunuille.
[C1/08R/S245]*

*Rataosien ja ratapihojen kunnan tarkkailussa ja raiteiden kiinnitysten vahvistamisessa on erityisesti painotettava niitä reittejä ja raiteita, joita käytetään VAK-kuljetuksiin.
[C1/08R/S246]*
