Tutkintaselostus

C4/2008R

Säiliövaunun suistuminen vaihtotyössä Kokkolan Ykspihlajassa 15.5.2008

DERAILMENT OF A TANK WAGON DURING SHUNTING WORK IN YKSPIHLAJA, KOKKOLA, FINLAND, ON 15 MAY 2008

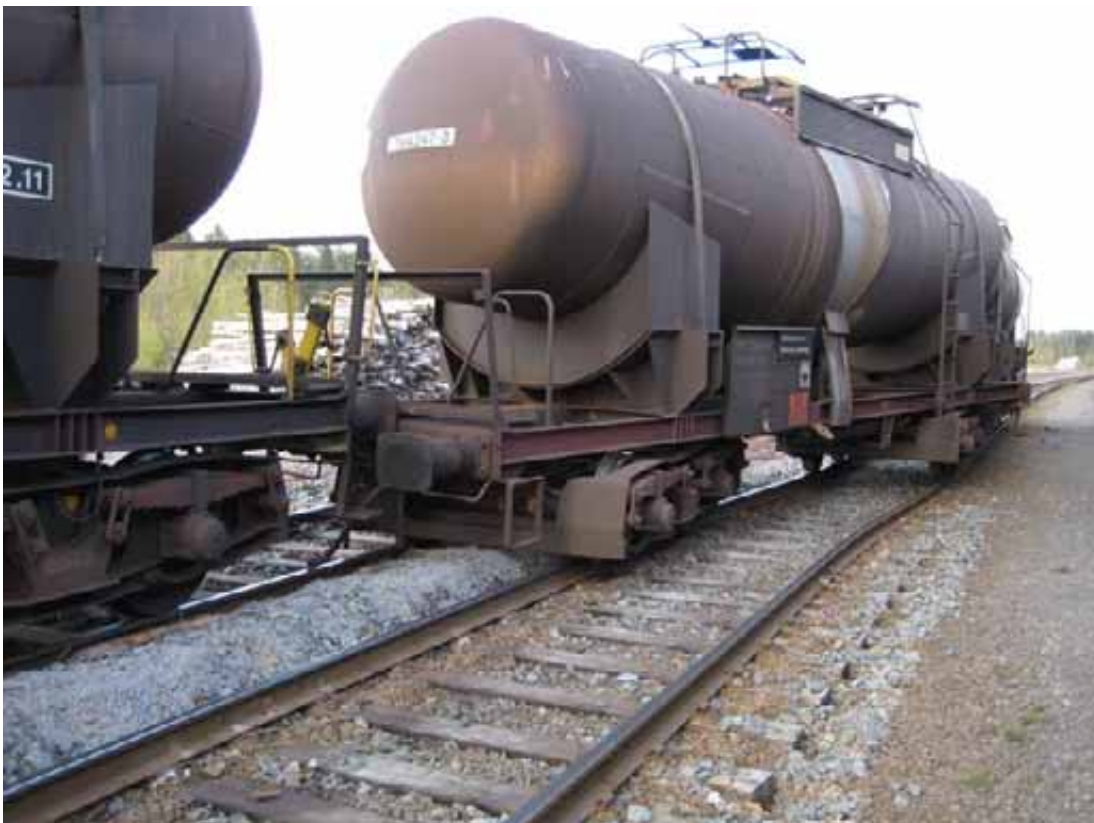
Kun jarrut alkoivat irrota, vaihtotyönjohtaja käski kuljettajaa vetämään vaunuja hieman varmistukseksi siitä, että jarrut olivat irronneet. Kello 17.28 alkaneen vetoliikkeen aikana vaihde V012 oli alkanut kääntyä takaisin alkuasentoonsa ja toiseksi viimeisen rikkihappovaunun jälkimmäinen teli ohjautui väärälle raiteelle. Vedon edetessä vaunu suistui kiskoilta.

Kuva 3. Suistunut vaunu (kuva VR-raivauspäällikkö).

Figure 3. The derailed wagon (photo by VR's clearing operations chief).

Onnettomuudessa vaurioitui kolme rikkihappovaunua. Suistuneeseen vaunuun vaihdettiin kahdet pyöräkerrat ja vetokoukku. Kahteen muuhun vaurioituneeseen vaunuun vaihdettiin ruuvikytkimet ja toiseen vielä lisäksi kytkintappi.
