Tutkintaselostus

B1/2009R

Kuolemaan johtanut tasoristeysonnettomuus Porissa Teurastamon vartioimattomassa tasoristeyksessä 11.2.2009

A FATAL LEVEL CROSSING ACCIDENT, AT THE UNPROTECTED TEURASTAMO LEVEL CROSSING IN PORI, FINLAND, ON 11 FEBRUARY 2009

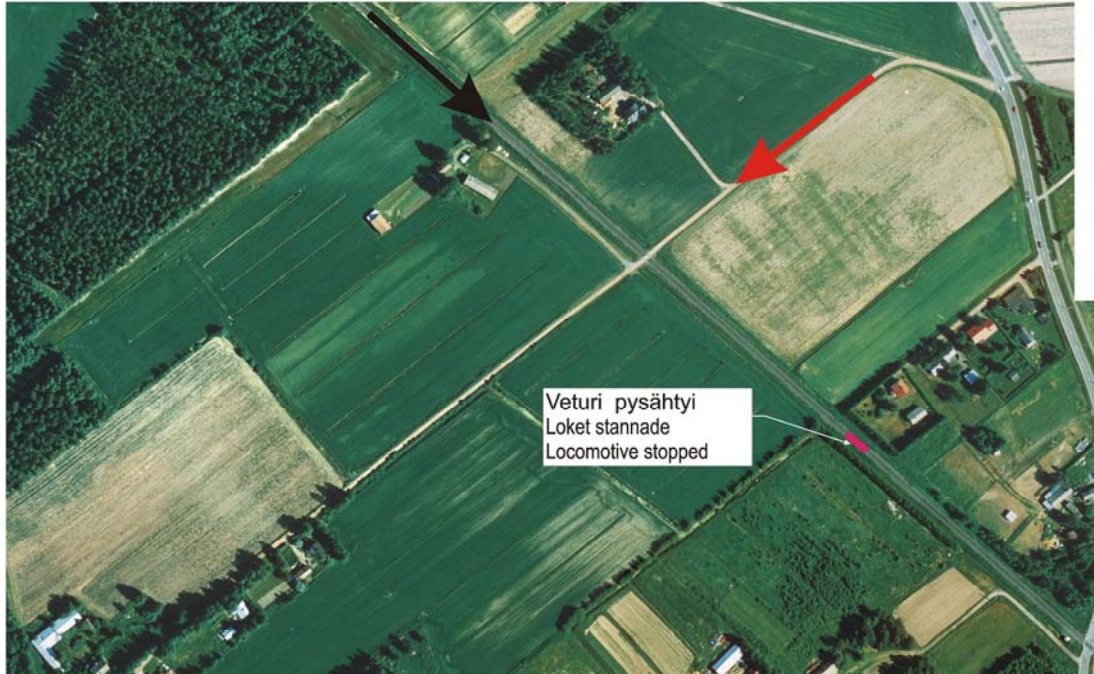
Kuva 2. Ilmakuva onnettomuuspaikalta. Junan tulosuunta on merkitty mustalla nuolella ja auton tulosuunta punaisella nuolella. Kuvan oikeassa alakulmassa näkyy 423 metrin päässä onnettomuustasoristeyksestä oleva Reikon puolipuomeilla varustettu tasoristeys.

Bild 2. Flygbild över olycksplatsen. Lokets ankomstriktning har utmärkts med en svart pil och bilens ankomstriktning med en röd pil. I högra hörnet nedtill på sidan syns 423 meter från den olycksdrabbade plankorsningen Reiko plankorsning som är försedd med halvbommar.

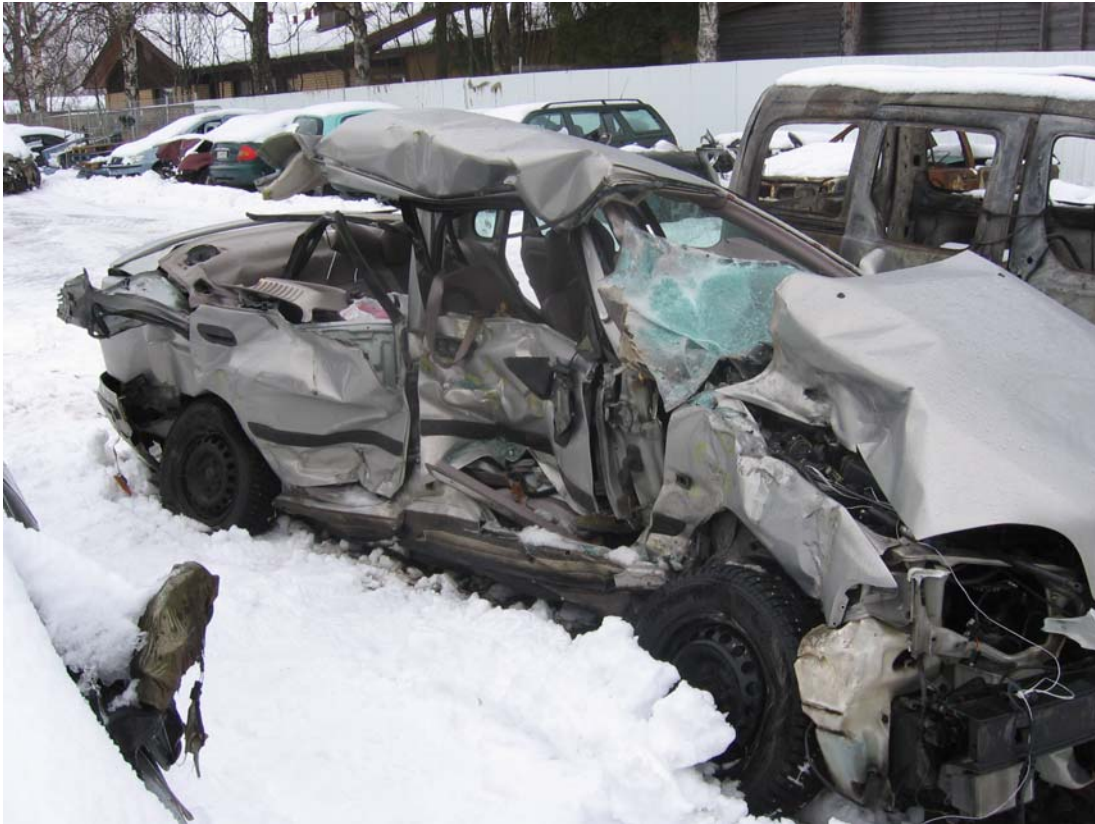
Auto vaurioitui korjauskelvottomaksi. Auton oikea kylki painui sisään. Veturin sivupuskimet ja keskuspuskin olivat painuneet auton sisään ikkunoiden alareunan yläpuolelta siten, että painuma oli suurin B-pilarin kohdalla (53 cm). Katon oikea yläkulma oli painunut matkustamoon siten, että sen etäisyys vasemmasta sivusta oli 49 cm.

*Kuva 3. Auto vaurioitui onnettomuudessa pahoin. Kuva otettu hinausliikkeen pihalla.
Bild 3. Bilen skadades svårt i olyckan. Bilden tagen på bärgningsfirmans gård.
Figure 3. The car was badly damaged in the accident. This photograph was taken in the yard of the towing service.*

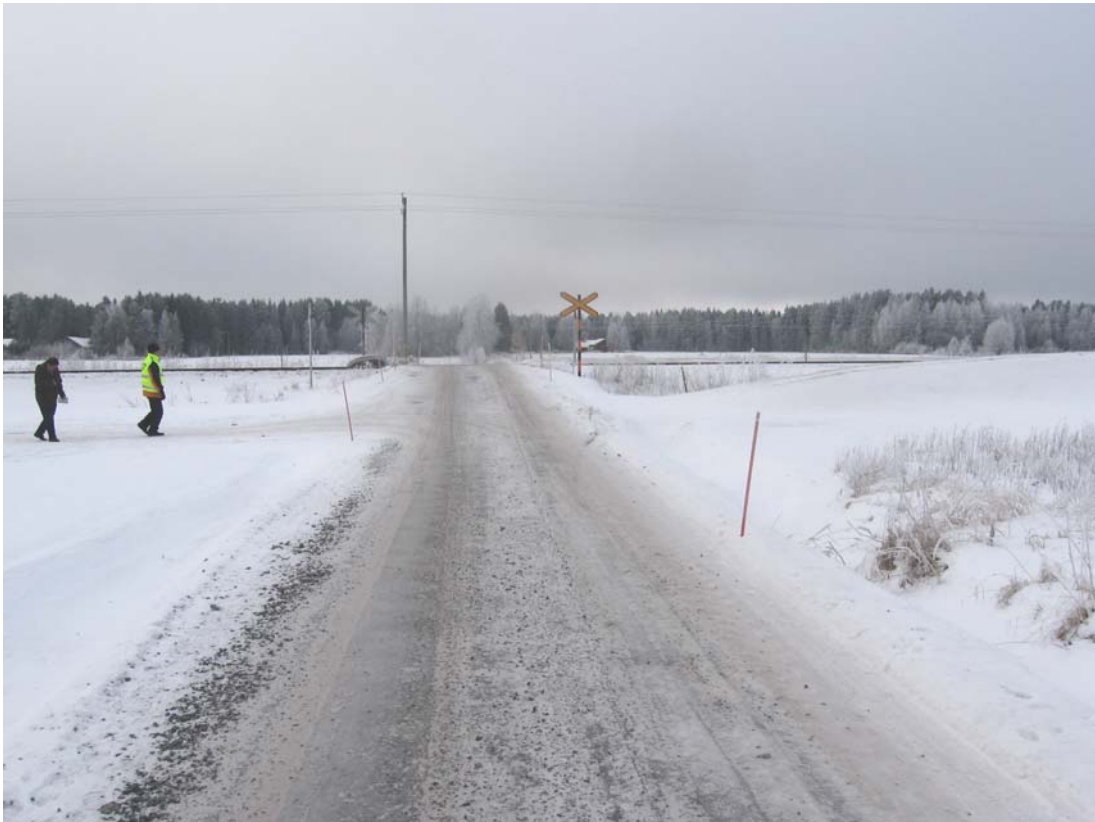
Kuva 4. Tasoristeys auton tulosuunnasta kuvattuna.

Figure 4. The level crossing from the direction of the passenger car.

Tasoristeyksessä on 4,2 metriä leveä puulankutus. Tiellä ei ole odotustasanteita radalle tultaessa. Tie sijaitsee tasaisessa maastossa peltoaukealla. Metsäsaareke peittää kauempaa näkyvyyden Mäntyluodon suuntaan ja Porin suuntaan kuusiasta tasoristeystä pohjoisen suunnasta lähestyttäessä. Pikakyläntie risteää kohtisuoraan rautatien kanssa.

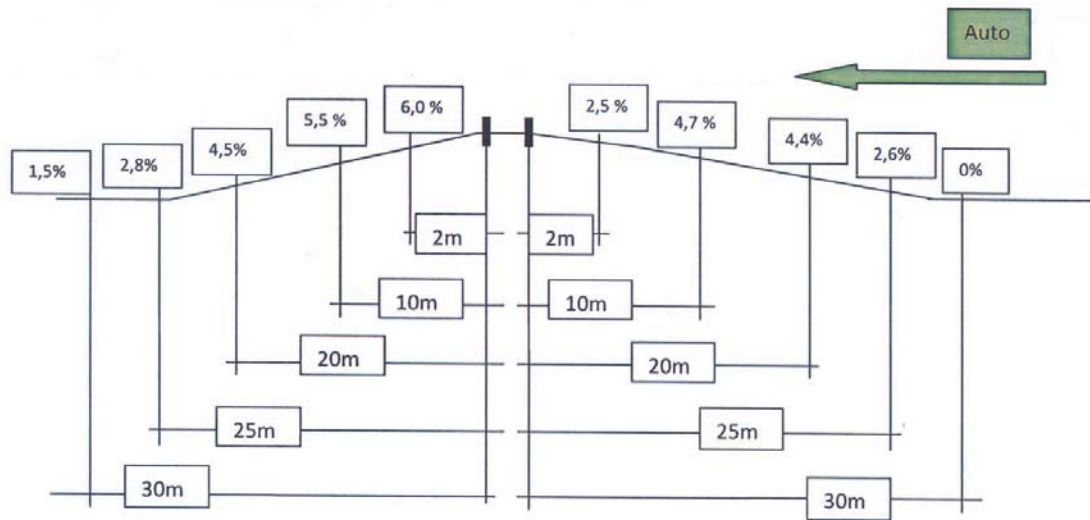
Kuva 5. Onnettomuuden jälkeen mitatut tasoristeyksen pituuskaltevuudet.

Figure 5. The gradients of the level crossing measured after the accident.

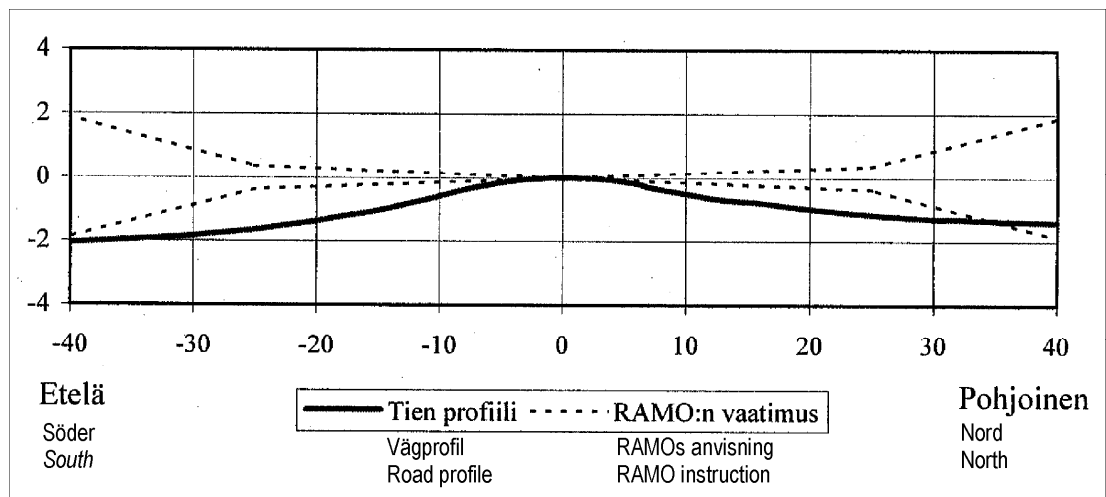
Kuva 6. Tasoristeyksen pituuskaltevuudet VTT:n tekemän inventoinnin mukaan.

Bild 6. Plankorsningens längd lutning enligt VTT:s inventering.

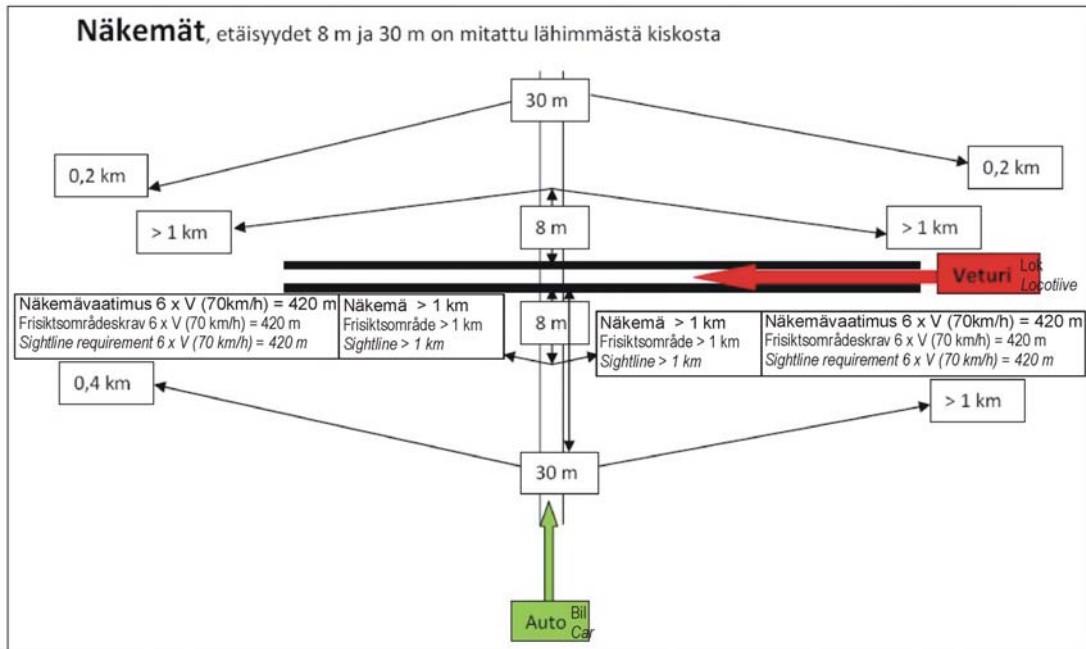
Lähestyttäessä tasoristeystä vastakkaisesta suunnasta näkyvyys 30 metriä ennen tasoristeystä oli oikealle ja vasemmalle 200 metriä.

Kaikki näkemät 8 metriä ennen lähintä kiskoa olivat yli kilometriä.

Kuva 7. Tasoristeuksen mitatut näkemät.

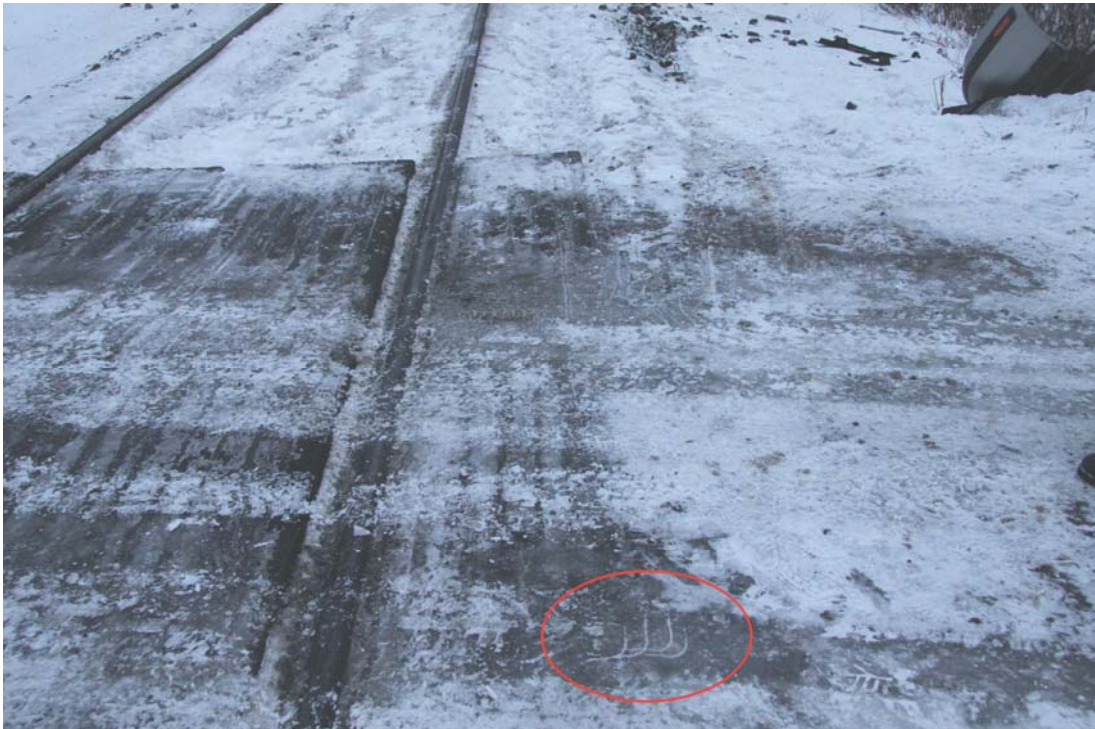
Tasoristeyksen lankutuksella oli nastojen jättämät raapaisujäljet, jotka viittaavat siihen, että auton kuljettaja olisi aloittanut jarrutuksen jokseenkin törmäyshetkellä. Muita jarrutusjälkiä ei löydetty.

Kuva 8. Kuvan alareunassa näkyy auton oikean etupyörän tasoristeyksen lankutukselle jättämä raapaisujälki.

Bild 8. I nedre kanten av bilden syns skrapmärken från bilens högra framhjul på plankorsningens plankbeläggning.
