Tutkintaselostus

B2/2009R

Kuolemaan johtanut tasoristeysonnettomuus Nurmijärvellä 25.3.2009

FATAL LEVEL CROSSING ACCIDENT IN NURMIJÄRVI, FINLAND, ON 25 MARCH 2009

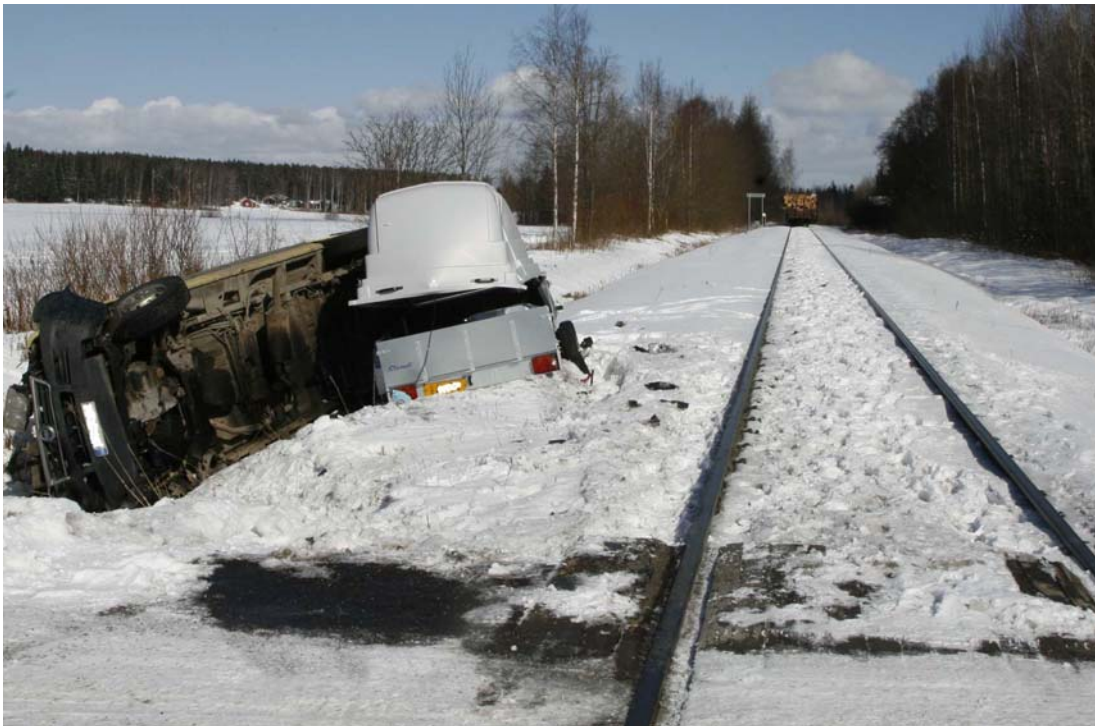
Tavarajuna törmäsi pakettiauton oikeaan etukulmaan kello 10.43.10. Junan nopeus oli törmäyshetkellä 60 km/h. Törmäyksen voimasta pakettiauto peräkärryineen paiskautui radanvarren ojaan noin kymmenen metrin päähän törmäyskohdasta, junan kulkusuunnasta katsottuna vasemmalle puolelle. Juna pysähtyi 241 metrin päähän tasoristeyksestä. Pakettiauton kuljettaja menehtyi välittömästi onnettomuudessa saamiinsa vammoihin.

Kuva 2. Onnettomuusajoneuvo kaatuneena tasoristeyksen vasemmalla puolella. Kuvassa näkyy myös 116 metrin päässä tasoristeyksestä oleva junan viimeinen vaunu.

Figure 2. The overturned van on the left of the level crossing. Visible in the photo is also the last car of the train, 116 metres from the level crossing.

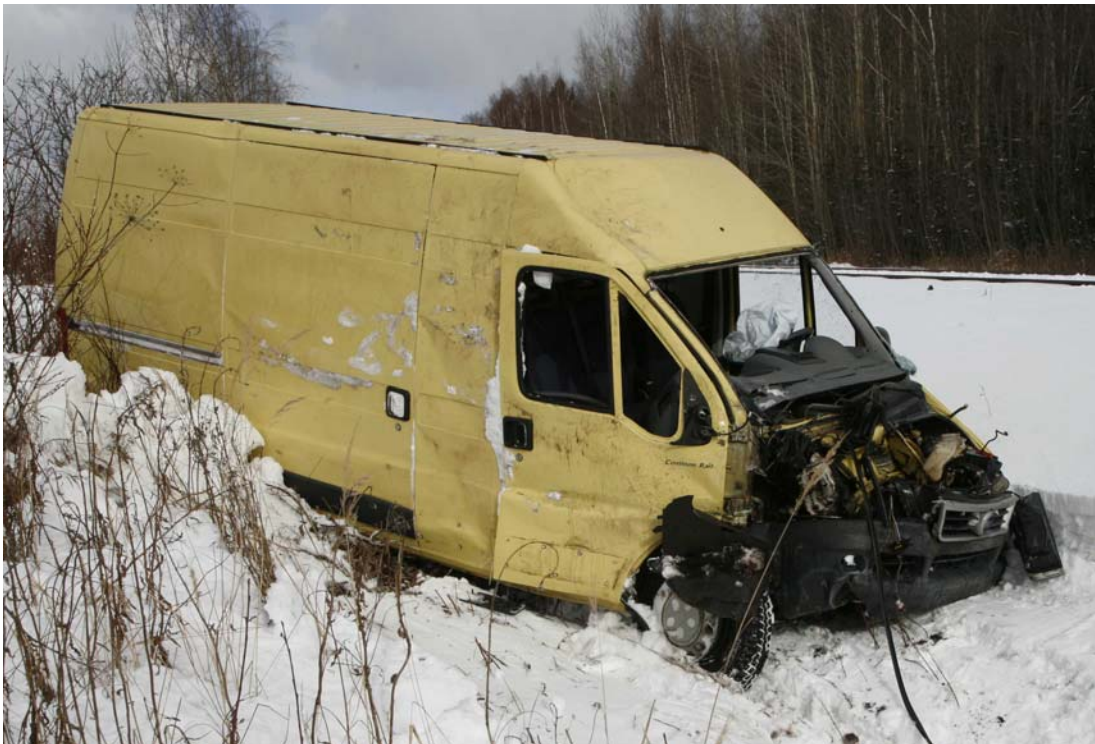
Pakettiauto vaurioitui oikeasta etukulmastaan ja -osastaan korjauskelvottomaksi. Ohjaamotila säilyi lähes ehjänä. Auton peräkärryn tuli vähäisiä vaurioita.

Kuva 3. Pakettiauto nostettuna pyörilleen onnettomuuden jälkeen.

Bild 3. Paketbilen som rests upp efter olyckan.

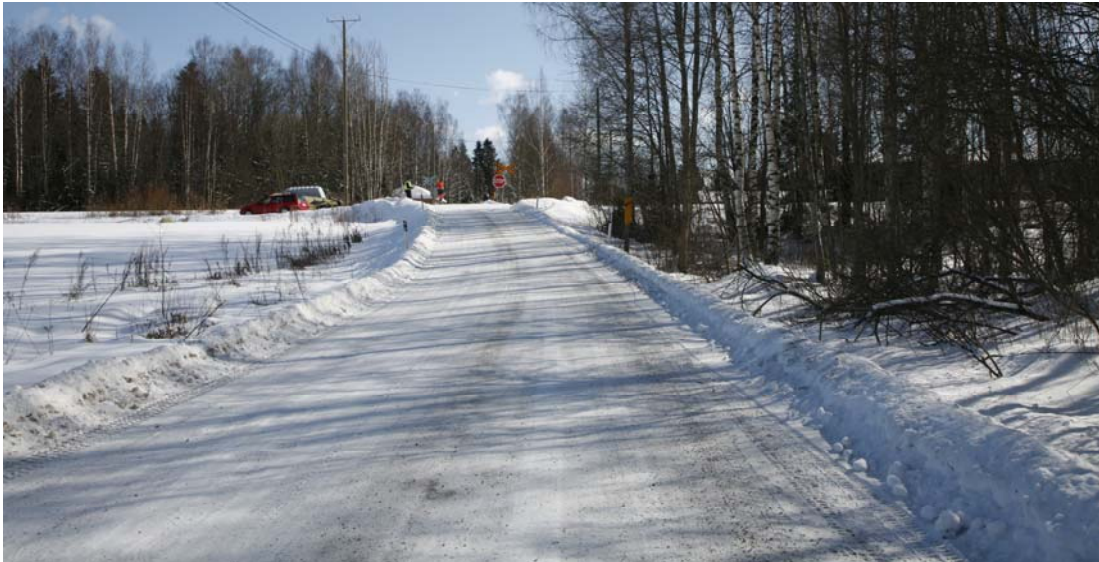
Onnettomuushetkellä sää oli kirkas ja aurinko paistoi lähes kohtisuoraan pakettiauton kuljettajaa vastaan. Ilman lämpötila oli $-6\text{ }^{\circ}\text{C}$. Tie on sorapintainen lukuun ottamatta tasoristeuksen odotustasennetta, joka on asfalttipintainen. Tapahtumahetkellä tien pinta oli lumipeitteinen ja jäinen. Tie oli aurattu, mutta hiekoittamaton.

Kuva 4. Hyvämäen tasoristeys pakettiauton kuljettajan tulosuunnasta. Kuva on otettu kaksi tuntia onnettomuuden jälkeen.

Bild 4. Plankorsningen i Hyvämäki sedd från ankomstriktningen för paketbilens förare. Bilden är tagen 2 timmar efter olyckan.

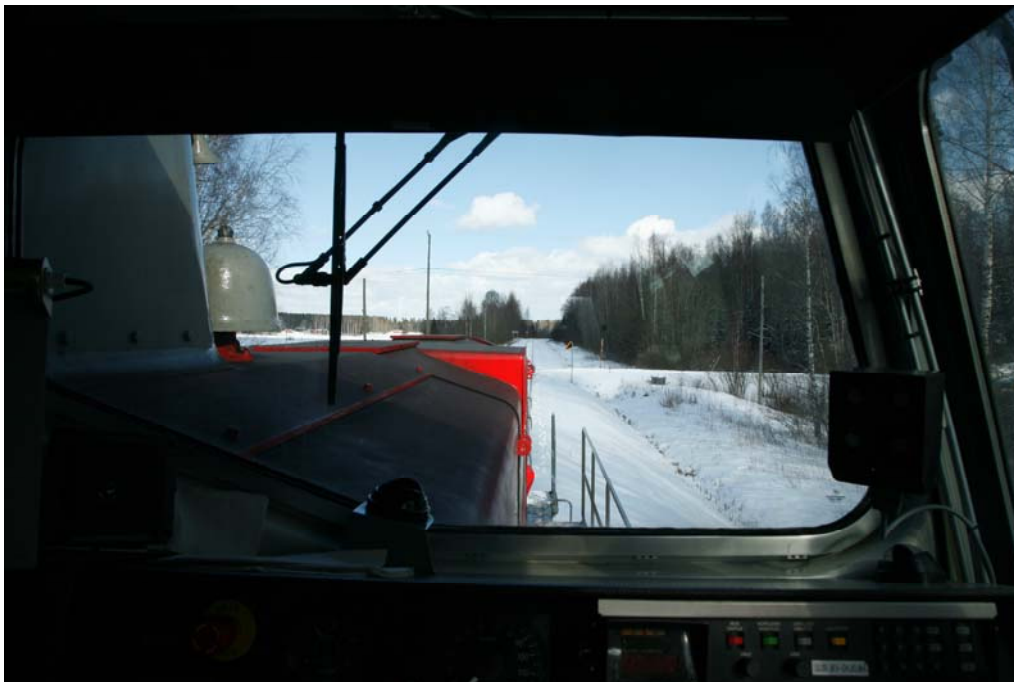
Kuva 5. Veturin päämoottorin suoja rajoitti veturinkuljettajan havaintojen tekoa vasemmalle eli pakettiauton tulosuuntaan.

Bild 5. Skyddet på lokomotivets huvudmotor begränsade lokomotivförarens sikt åt vänster, dvs. i paketbilens ankomstriktning.

Figure 5. The cover of the locomotive's main engine inhibited visibility to the left, i.e. the direction of the approaching van.

Junaa ajettiin päämoottori edellä ja veturinkuljettajan paikka on ohjaamon oikealla puolella. Moottorin kannen suoja peittää näkyvyyttä vasemmalle eli suuntaan, josta pakettiauto saapui tasoristeykseen. Tässä onnettomuudessa veturissa oli mukana kuitenkin vaihtotyönjohtaja ja kaksi junamiestä, jotka saattoivat tehdä havaintoja vasemmalle pakettiauton tulosuuntaan. He varoittivatkin kuljettajaa lähestyvistä autosta, mutta juna ei ehdi pysähtymään näin lyhyellä matkalla. Veturinkuljettaja ehti kuitenkin varoittaa ajoneuvon kuljettajaa viheltämällä sekä aloittaa jarrutuksen ennen junan törmäämistä pakettiautoon.

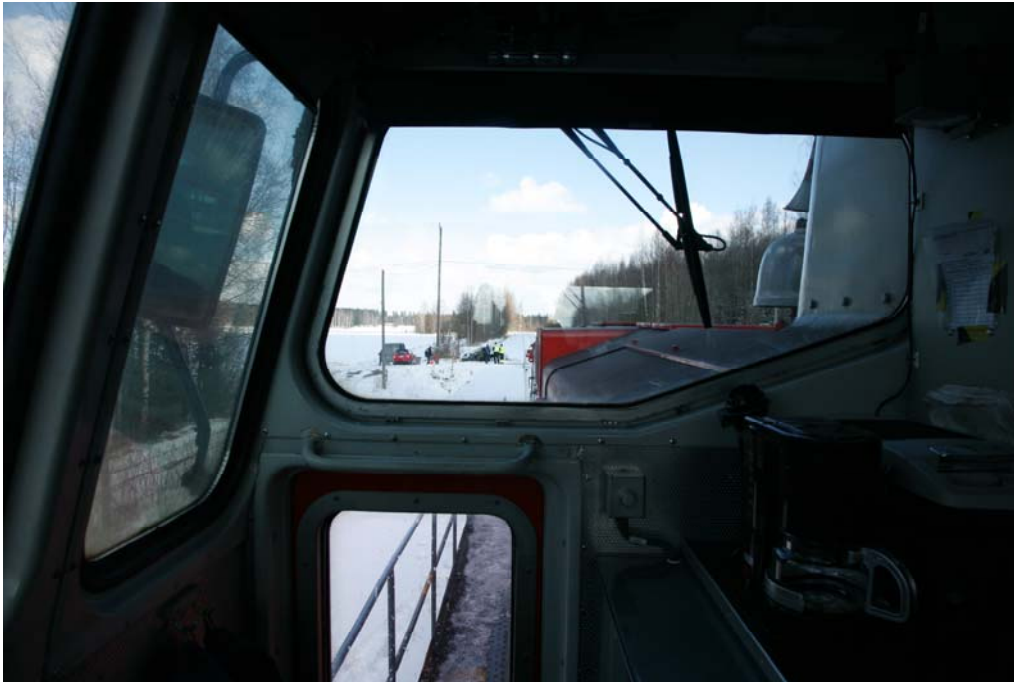
vasemmalle. Veturissa mukana ollut vaihtotyönjohtaja istui ohjaamon vasemmalla puolella ja hänen havaintojen tekonsa oli puolestaan rajoittunut oikealle puolelle moottorin suojan takia.

Kuva 6. Vaihtotyönjohtaja istui ohjaamon vasemmalla puolella, jolloin moottorin suoja rajoitti havaintojen tekoa oikealle.

Bild 6. Växlingsledaren satt på vänstra sidan i förarkabinen, vilket gjorde att skyddet begränsade sikten åt höger.

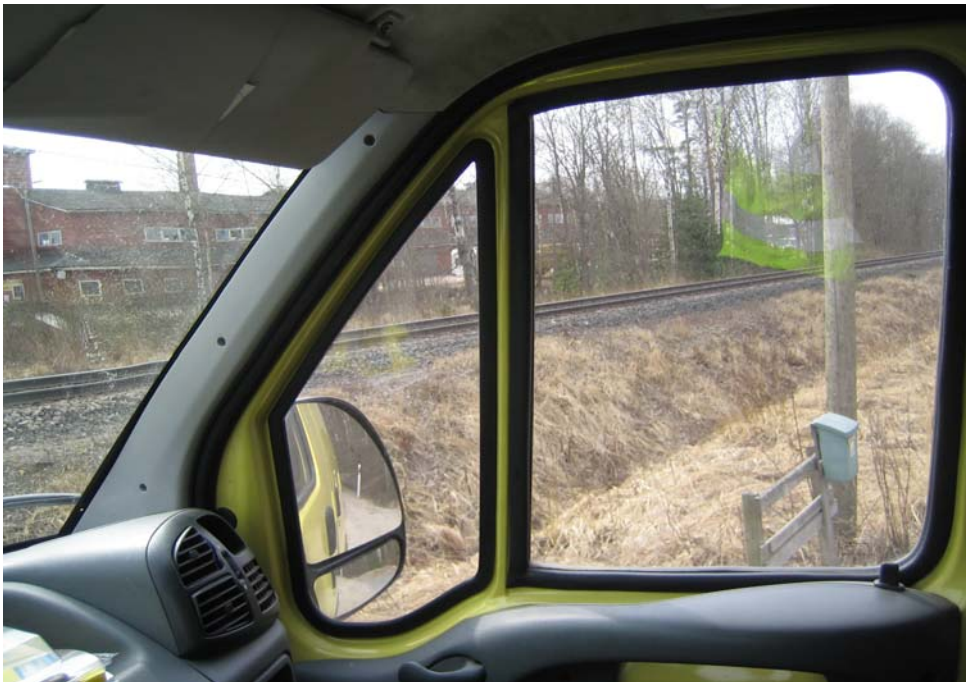
Pakettiauton tavaratilan sivuovissa ja -seinissä ei ollut ikkunoita. Lisäksi pakettiauton ohjaamon ja tavaratilan väliseinärakenne häiritsi havaintojen tekemistä. Myös ajoneuvon B-pilari häiritsi havaintojen tekoja oikealle eli junan tulosuuntaan. Hyvämäentie kulkee radan yli lähes kohtisuoraan, mutta kaartaa hiukan vasemmalle ennen tasoristeystä. Onkin todennäköistä, että kuljettaja lähestyi tasoristeystä siten, että tasoristeyksen ja ajoneuvon välinen kulma on ollut terävä. Tämä yhdessä ajoneuvon rakenteiden aiheuttamien katveiden kanssa on saattanut vaikuttaa siten, ettei kuljettaja ole lainkaan havainnut lähestyvää junaa.

Kuva 7. Näkymä pakettiauton ohjaamosta istuttaessa normaalissa ajoasennossa.

Bild 7. Sikten från paketbilens förarhytt vid normal körställning.

Figure 7. View from the van when sitting in a normal position.

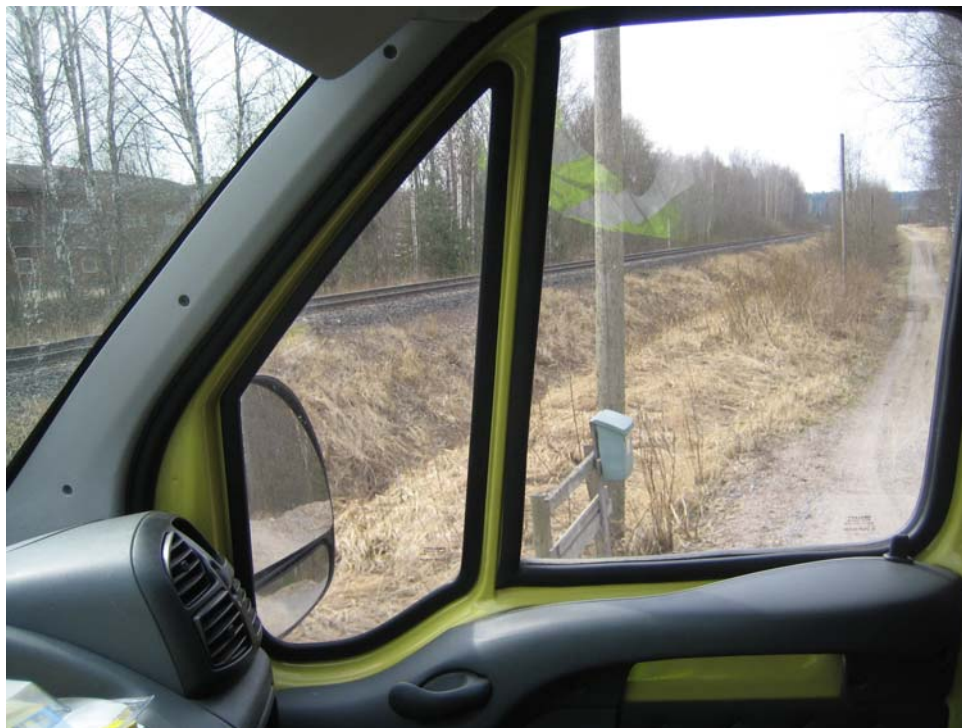
Pystyäkseen näkemään kunnolla junan tulosuuntaan, kuljettajan täytyy kurottautua eteenpäin istuimeltaan. Lähes kohtisuoraan pakettiauton kuljettajaa vastaan paistanut aurinko on saattanut myös heikentää havaintojen tekemistä. Ajoneuvon aurinkolippa ei ollut alhaalla eikä kuljettaja käyttänyt aurinkolaseja.

Kuva 8. Näkymä pakettiauton ohjaamosta junan tulosuuntaan kurottauduttaessa eteenpäin.

Bild 8. Sikten från paketbilens förarhytt i tågets ankomstriktning då man lutar sig framåt.
