## Tutkintaselostus

B5/2009R

# Tavarajunan kymmenen vaunun suistuminen Toijalassa 16.6.2009

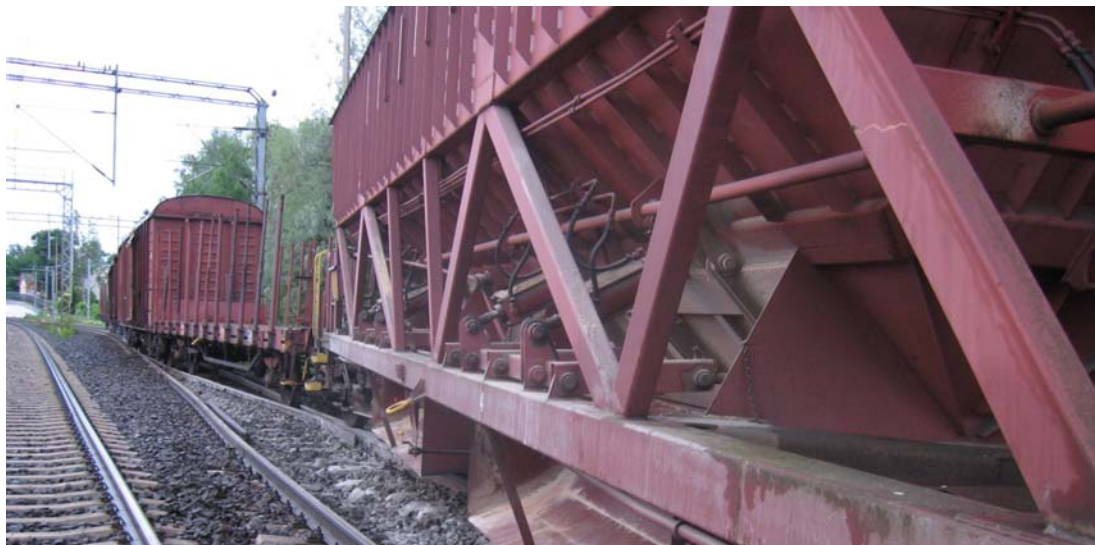
**Kuva 3.** Osa vaunuista ohjautui vaihteessa V004 turvaraitteelle. Kuvassa oikealla junan 25. vaunu.

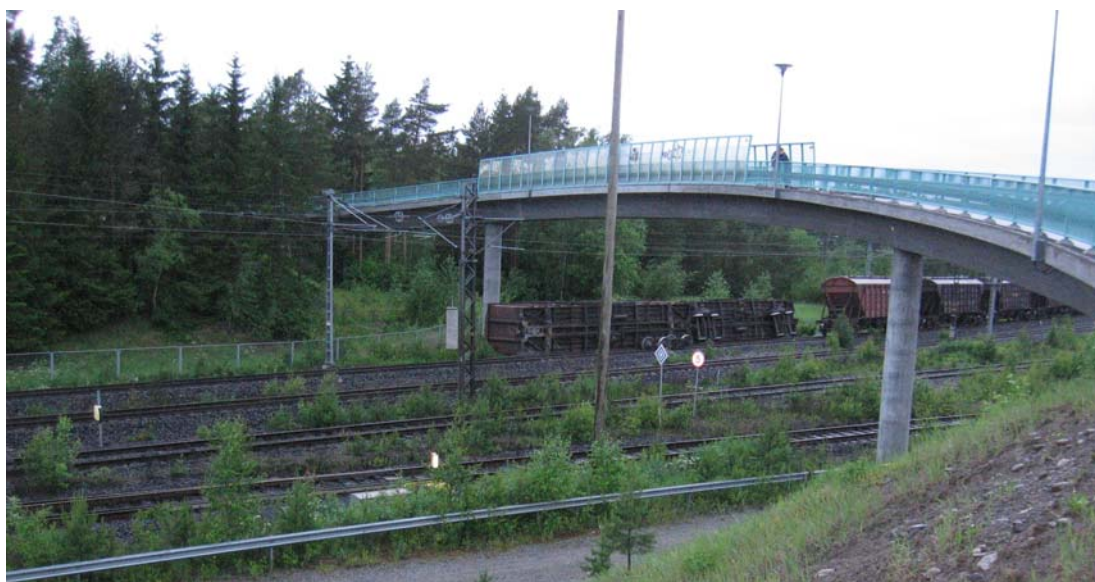
Junan pysähtyessä 18. vaunu kaatui lopullisesti vasemmalle puolelle radan sivuun. Tämä 18. vaunu puolestaan kaatoi edellä kulkeneen 17. vaunun, koska edellä mainittujen vaunujen välinen SA3-automaattikytkimen kytkentä ei irronnut. 17. vaunun kaatuessa 16. ja 17. vaunun välinen SA3-automaattikytkimen kytkentä irtosi.

**Kuva 4.** Tavarajunan etuosan kaatuneet 17. ja 18 vaunu sekä kiskoille jääneitä vaunuja. (Kuva RHK)

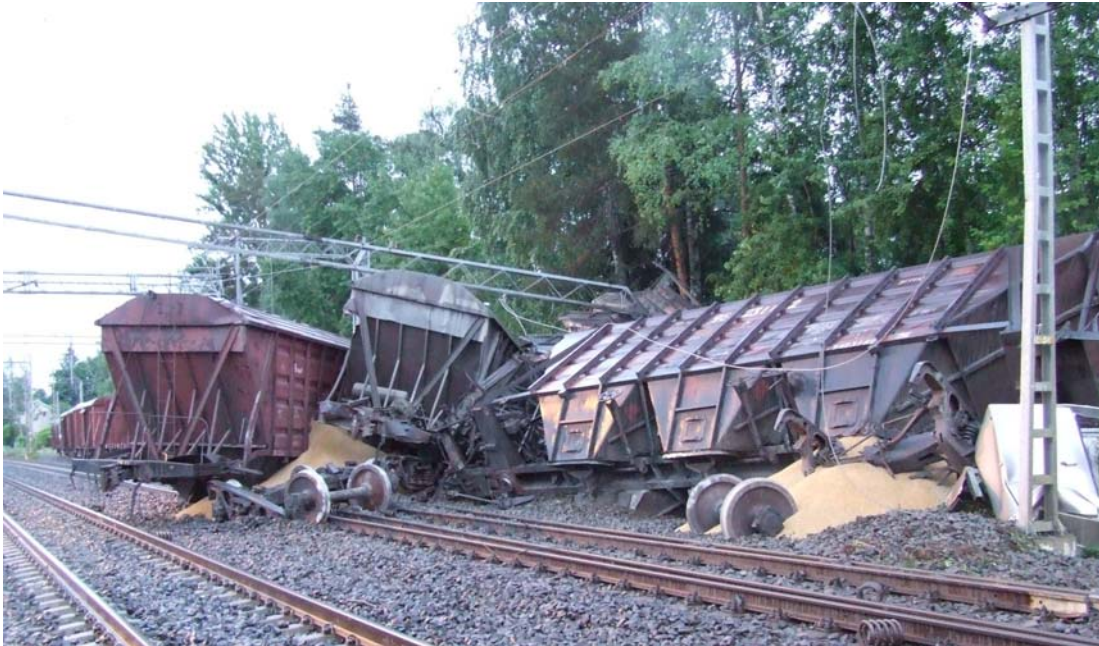
Vaunut 19–22 olivat menneet vaihteessa V004 turvaraitteelle ja edelleen turvaraitteen raidepuskimen läpi päin maapenkkaa tuhoten samalla turvalaitekaapin K266. Vaunut olivat pysähtyneet yhteen röykkiöön. Vaunut 23 ja 24 olivat työntyneet rajusti näiden perään ja olivat pysähtyneet kiskoilta suistuneina sekä pahoin vaurioituneina. Lisäksi vaunun 25 etuteli oli pudonnut kiskoilta.

*Kuva 5. Turvaraitteen raidepuskimen läpi menneet vaunut. (Kuva Eltel)*

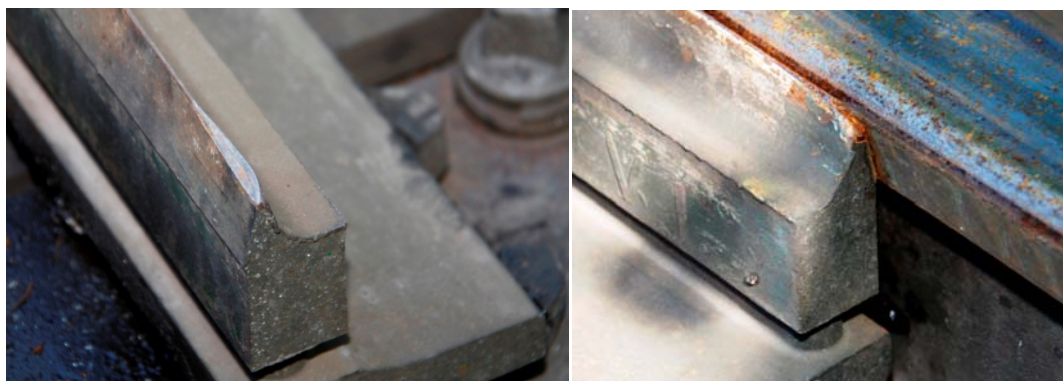
- Vaihteen kielissä ei ollut merkittäviä vaurioita, lukuun ottamatta aivan kielten kärjissä olleita iskemiä, jotka ovat todennäköisesti syntyneet pyörien iskeytyessä kielten päähän.
- Vaihte oli kääntynyt täysin päteasentoon.

*Kuva 11. Vasemmanpuoleisessa kuvassa pyörän laipan iskemäjälki vaihteen vasemman kielen kärjessä. Oikeanpuoleisessa kuvassa oikean kielen kärjessä oleva pieni murtuma.*

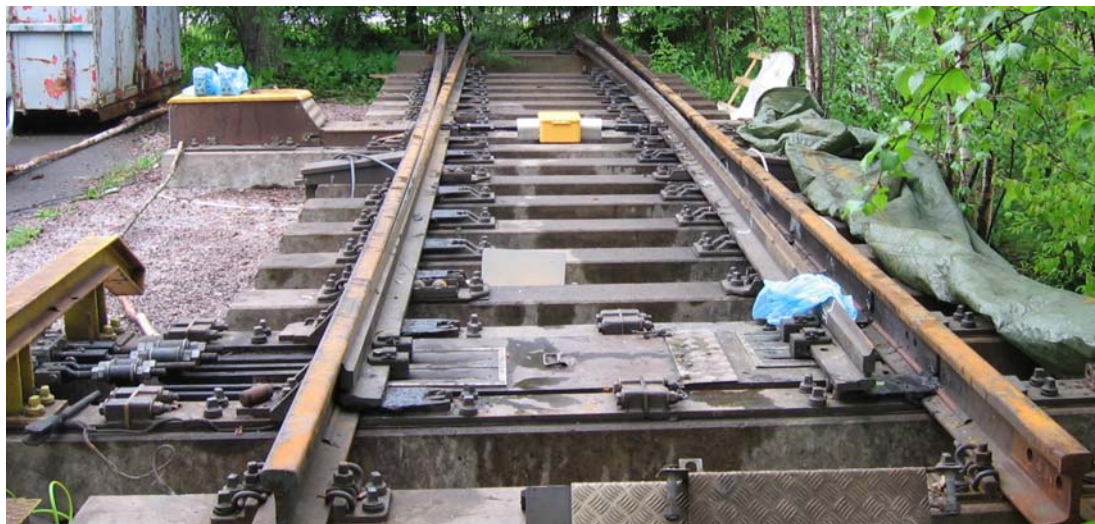
*Kuva 14. Vaihte siirrettynä tutkimuspaikalle tarkastuksia ja testauksia varten. Vaihte käännettynä asentoon, jossa se oli junan saapuessa vaihteelle.*

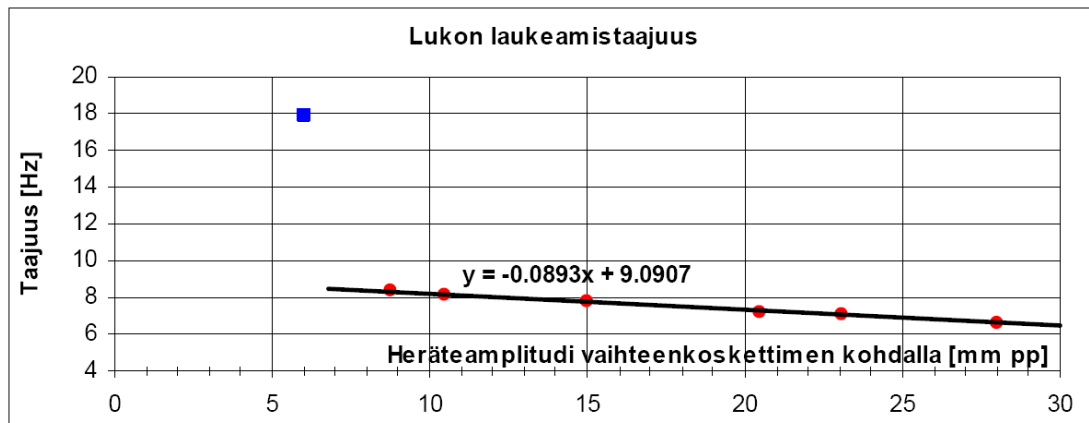
Kuvassa 15 on esitetty taajuus, jolla kääntölaitteen lukko aukesi testeissä, kun vaihteenkoskettimen kohdalla kieltä täristettiin eri värähtelyamplitudeilla (huipusta huippuun - arvoja). Vastaavat aikasarjat ja spektrit on esitetty tutkintaraportissa.

Kuva 15. Taajuudet, jolla kielen lukko aukesi (merkitty punaisilla pisteillä), kun kieltä herätettiin dynaamisesti vaihteenkoskettimen kohdalla. Vaaka-akselilla heräteamplitudi vaihteenkoskettimen kohdalla.

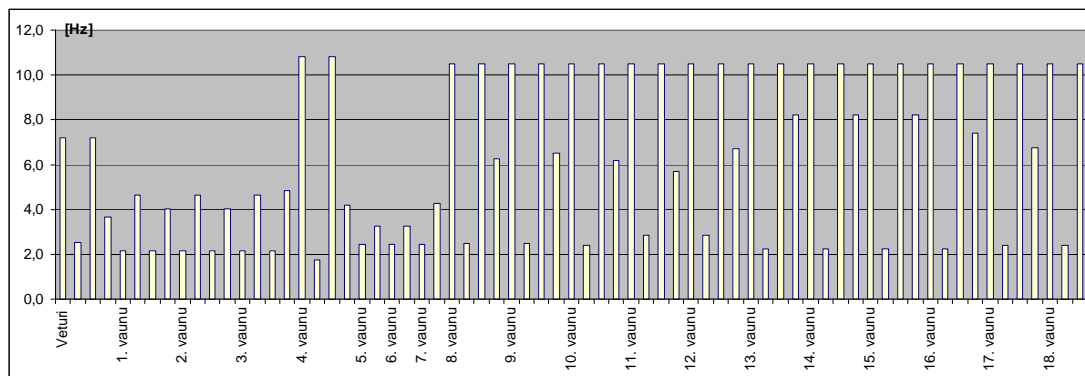
Kuva 16. Onnettomuusjunan pyörien aiheuttamien iskujen taajuus nopeudella 70 km/h.

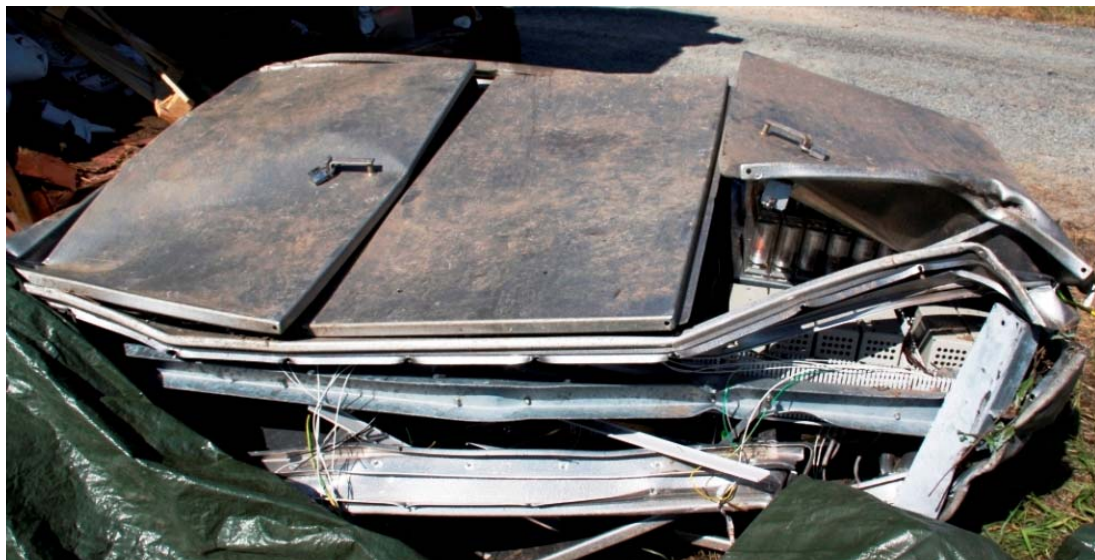
Tietoliikenneyhteyksien korjaaminen 17.6. kello 16 palautti Turku–Toijala-kauko-ohjauksen ja Toijalan asetinlaitteen kauko-ohjauksen. Toijalan ratapihan pohjoispäätä ei kuitenkaan voitu ohjata turvalaitekaapin K266 vaurion vuoksi. Kaappi sisälsi ohjauslaitteet alueen vaihteille ja opastimille.

*Kuva 19 Tuhoutunut turvalaitekaappi K266.*

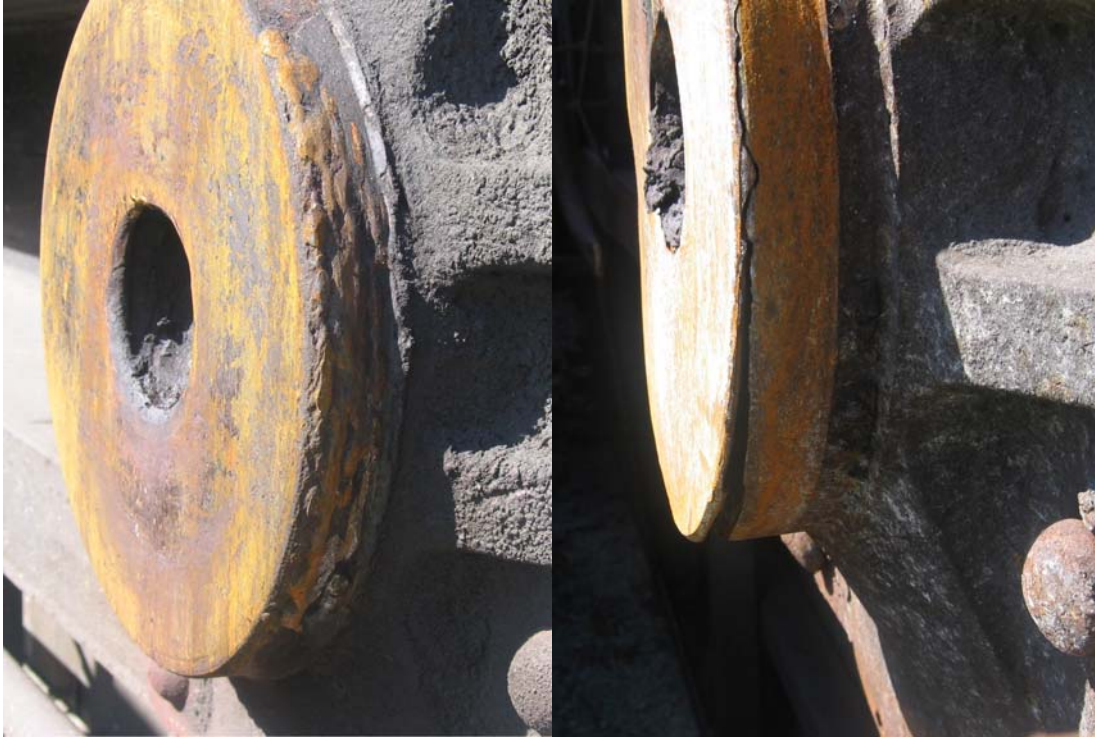
*Kuva 20. Vaunun puoleiseen telikeskiöön oli hitsaamalla lisätty uusi liukupinta ja joissakin keskiöissä se oli osaksi irronnut.*

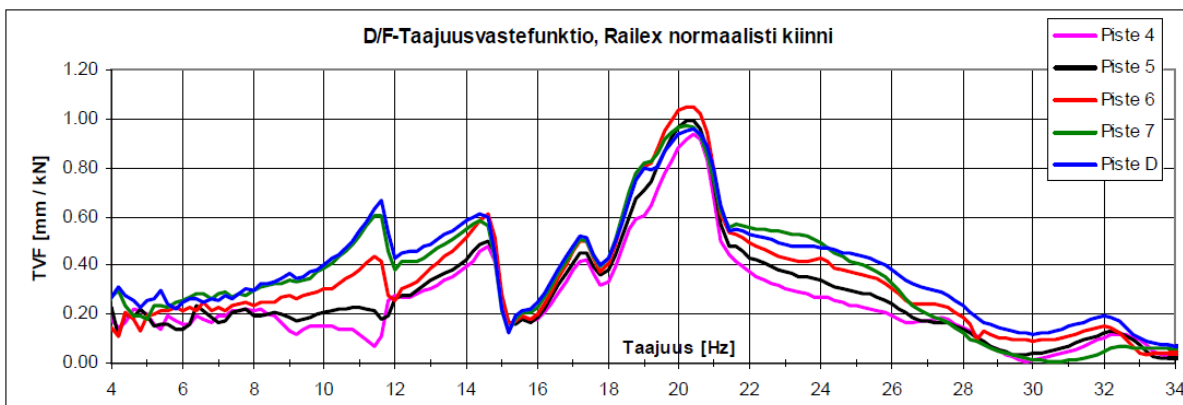
**Kuvassa 2** on esitetty mitattuja TVFta eri lyöntipisteissä. Kuvista nähdään, että kieli käyttäytyy epälineaarisesti. Kielellä on resonanssit likimain taajuuksilla: 11 Hz, 14 Hz, 17 Hz, 19 Hz ja 20 Hz (lisäksi 32 Hz). Kieli mitattiin myös Railex irrotettuna: taajuudet eivät eronneet olennaisesti edellisistä, tilanne oli vain epämääräisempi. Johtopäätöksenä voidaan todeta, että kielellä on useita resonansseja taajuusalueella, jonka juna saattaa herättää. Lisäksi voidaan alustavasti päätellä, että esimerkiksi Railex'n ja vaihteenkoskettimen läheisyydessä (piste 6) 20 Hz taajuudella vaikuttava heräte, jonka suuruus on luokkaa 6 mm, aiheuttaa vaihteenkääntölaitteeseen yli 6 kN voiman. Päätelmät ovat alustavia, koska herätevoima oli pieni ja kieli käyttäytyi epälineaarisesti. Tämän vuoksi päätettiin jatkaa mittauksia suuremmilla voimilla ja siirtymillä herättämällä kieltä Railex'n kohdalta.

Kuva 2. Taajuusvastefunktiot, kun on Railex normaalisti kiinni.

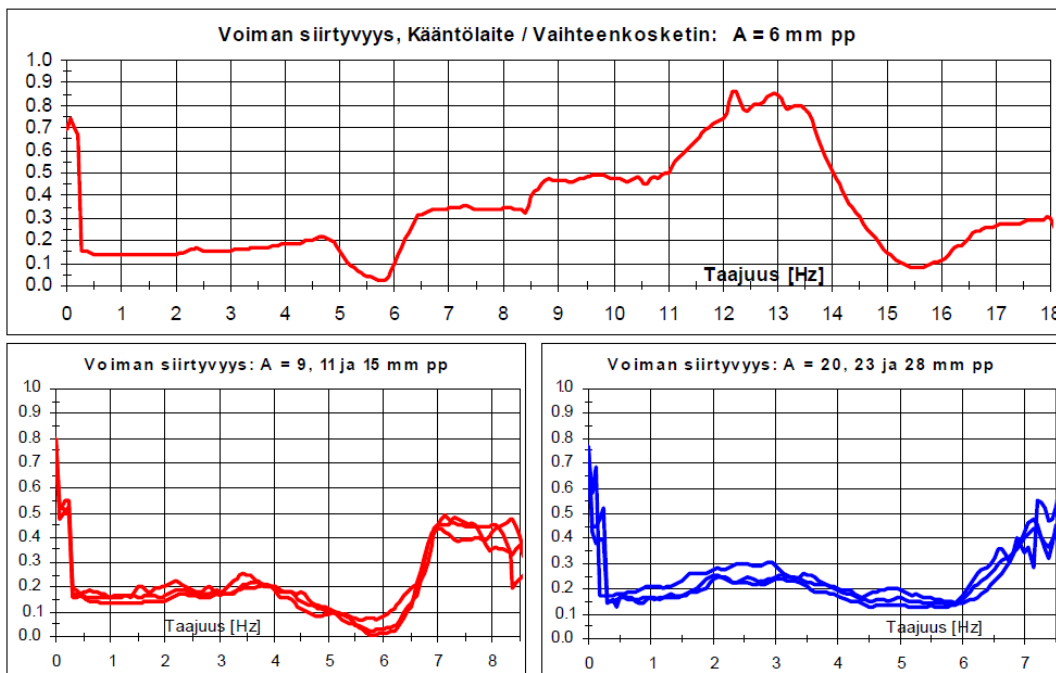
**Kuva 4.** Voiman siirtyvyys vaihteenkoskettimen kohdalta vaihteenkääntölaitteeseen.

Rakennetta voitaisiin parantaa pienentämällä voiman siirtyvyyttä yli 6 Hz taajuuksilla.

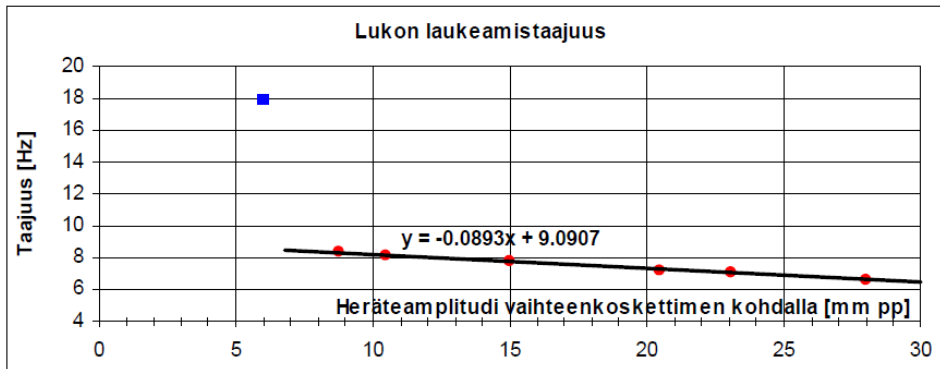
Kuvassa 5 on esitetty taajuus, jolla kääntölaitteen lukko laukesi testeissä, kun vaihteenkoskettimen kohdalla kieltä täristettiin eri värähtelyamplitudeilla (huipusta-huippuun arvoja). Vastaavat aikasarjat ja spektrit on esitetty Liitteissä 1.

Kuva 5. Taajuus, jolla kielen lukko laukesi, kun kieltä herätettiin dynaamisesti Railexin kohdalla.
