Tutkintaselostus

C2/2009R

Tavarajunan kuuden vaunun suistuminen Lahden ratapihal- la 9.3.2009

DERAILMENT OF SIX WAGONS OF A FREIGHT TRAIN AT THE LAHTI RAILWAY YARD, FINLAND, ON 9 MARCH 2009

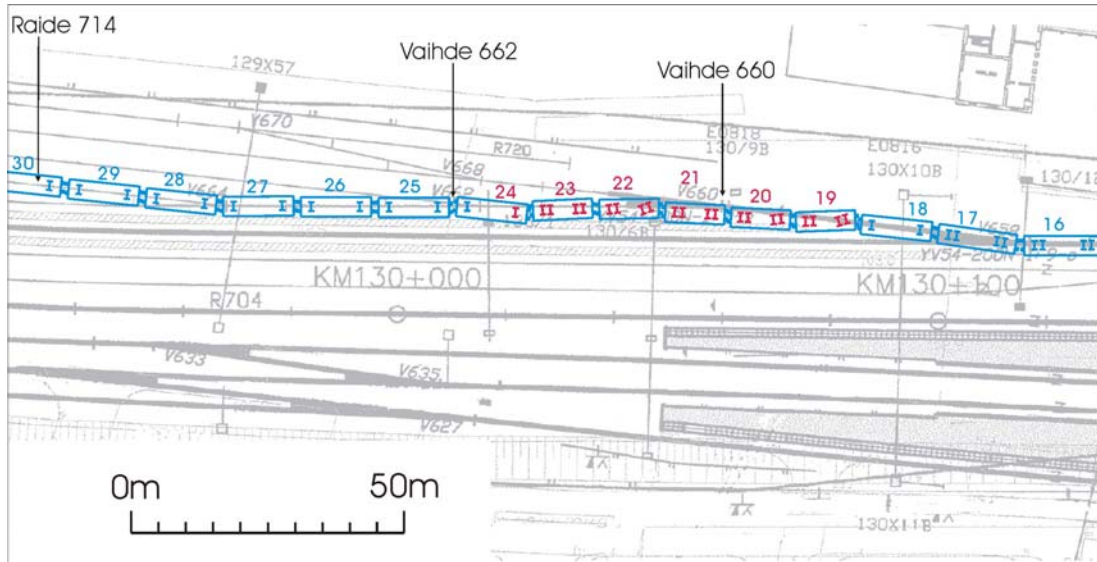
Kuva 2. Junan 16.–30. vaunu onnettomuuden jälkeen. Suistuneet vaunut ja pyöräkerrat on esitetty punaisella. Suistuminen alkoi vaihteen V662 risteyksessä.

Figure 2. The 16.–30. wagons of the train after the derailment. The derailed wagons and wheelsets are highlighted in red. The derailment started at the crossing of turnout V662.

Junan 19:nä kulkenut kotimainen tyhjä katettu 4-akselinen vaunu oli suistunut myötä-vaihteen V662 risteyksessä vetäen perässään pois kiskoilta viisi seuraavaa vaunua. Junan yhdeksän viimeistä vaunua pysyivät kiskoilla. Suistuneet vaunut olivat kaikki suomalaisia vaunuja. Vaunuista viisi ensimmäistä oli tyhjiä 4-akselisia katettuja vaunuja ja sen jälkeen yksi kuormassa oleva 2-akselinen katettu vaunu.

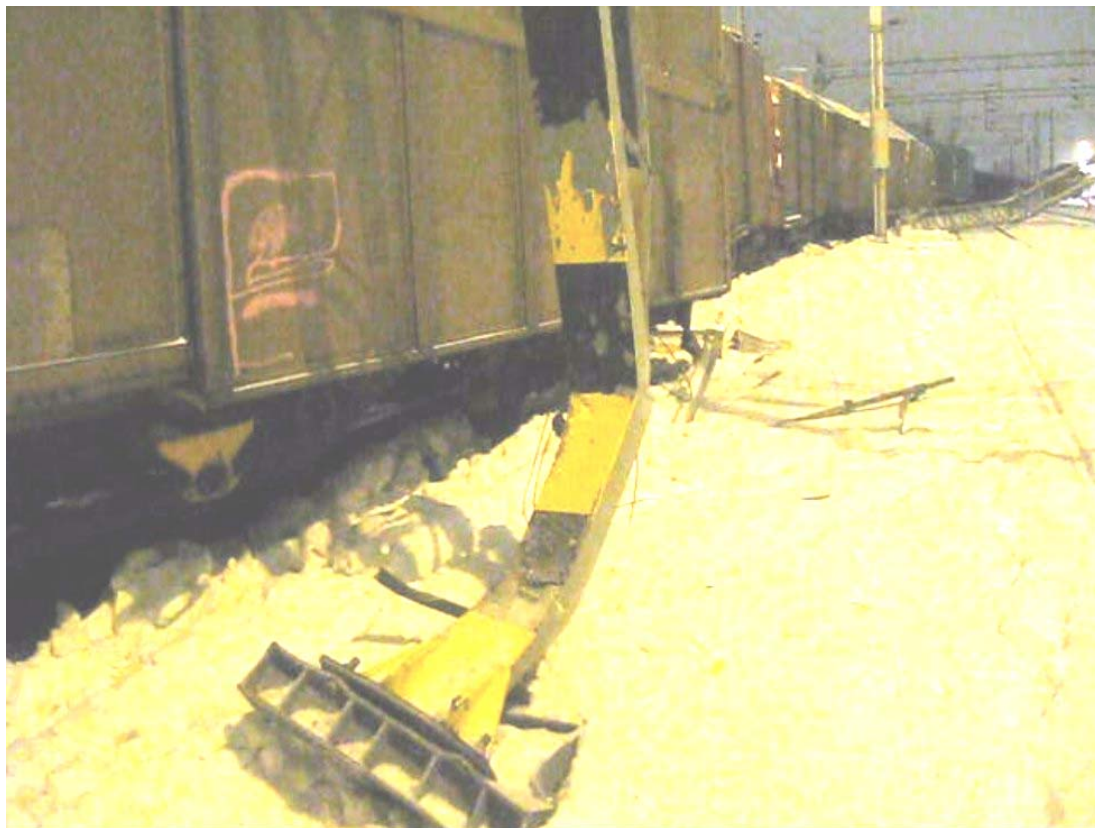
Kuva 3. Suistuneita vaunuja sekä vaurioituneet sähköratapylväs ja portaali.

Figure 3. Derailed wagons and the damaged catenary support and portal.

Opastinportaali kaatui ja vaurioitui melko pahasti. Myös sähkörataportaalin pylväs perustuksineen vaurioitui. Sähköradan ajolankoja oli pudonnut alas useammalta raiteelta. Myös Helsinkiin päin menevän pääraiteen (raide 4) sähköt katkesivat opastinportaalin kaatumisen vuoksi.

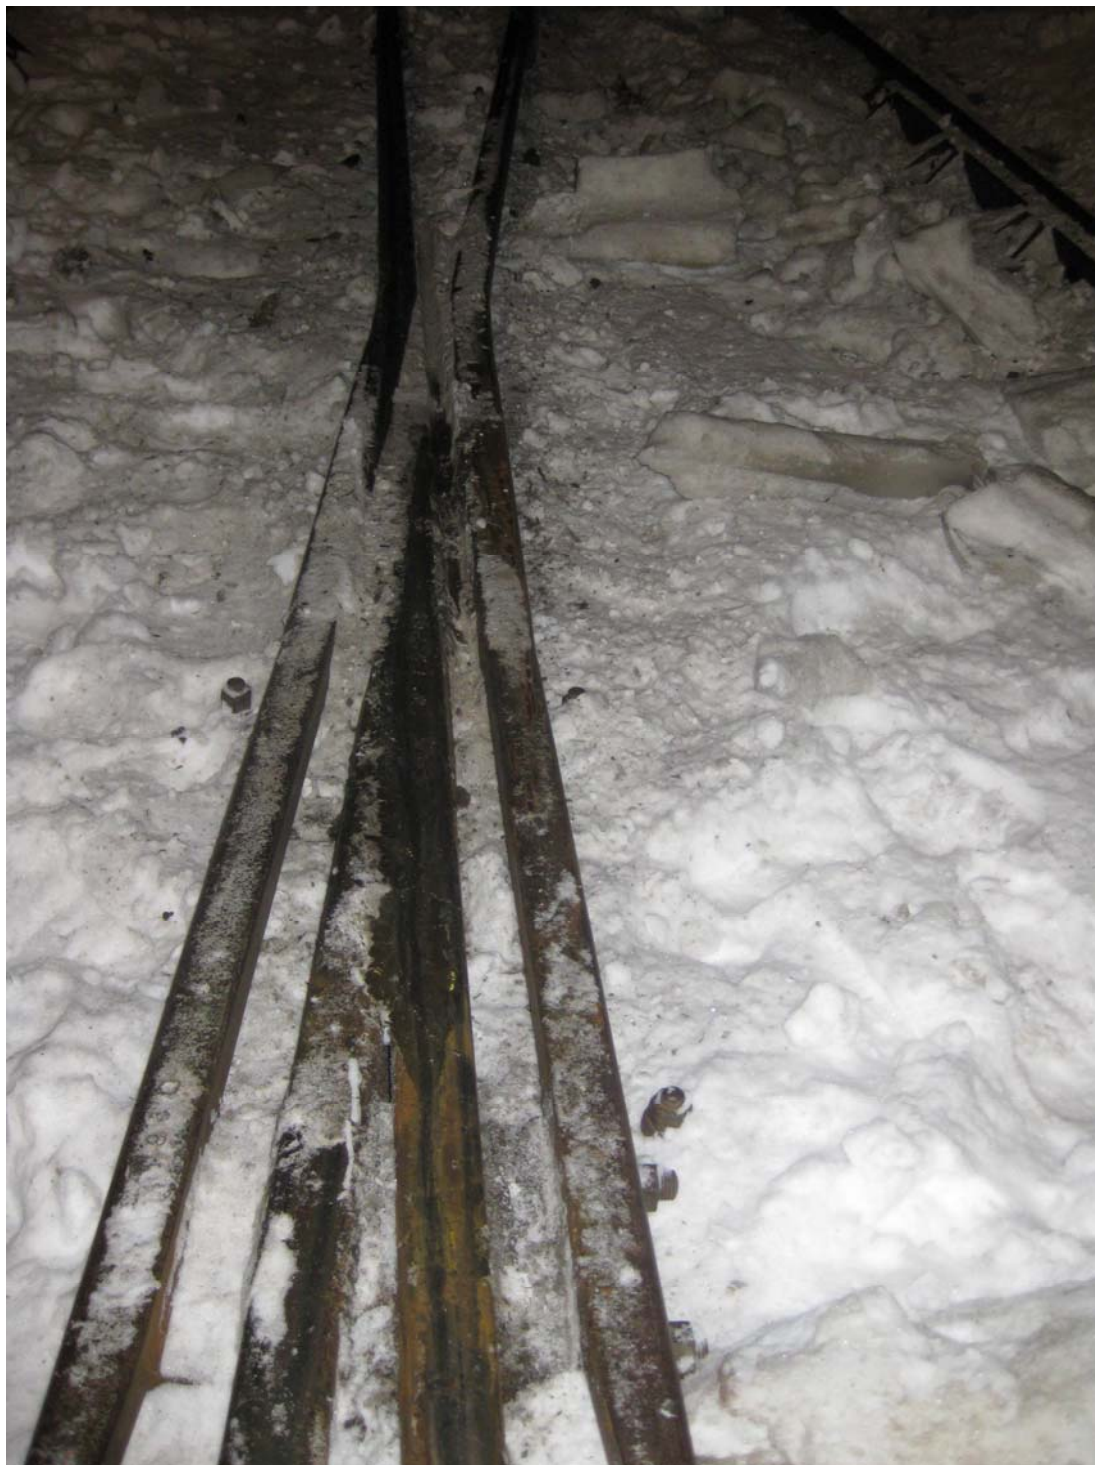
Suistuminen tapahtui myötävaihteen V662 risteyksessä. Vaihteen risteys sijaitsi junan kulkusuuntaan nähden vaunujen vasemman puoleisten pyörien puolella. Risteyksen laippaurat olivat täynnä teräsjäätä siten, että vaunujen pyörät kulkivat laippojen varassa teräsjään kohdalla.

Kuva 4. Risteyksen kärjen ja siipikiskon väliset laippaurat olivat täynnä teräsjäätä, jonka kohdalla vaunujen pyörät kulkivat laippojen varassa.

Figure 4. The flangeways between the crossing frock and check rail were full of solid ice, over which the wagon wheels travelled on their flanges.

6. The flangeways of the crossing were full of solid ice, so the wagon wheels travelled on their flanges over the ice.
7. During the investigation, it was found that there were many chunks of snow and ice in the vicinity of the turnout crossing.

The accident was caused by the wheel flanges of the first derailed wagon rising over the ice packed in the flangeway between the crossing frog and the check rail, and further off the rails. As the wagon, which had a light axle weight, arrived at the crossing, its front bogie was turned, by the fully frozen crossing and chunks of ice and snow, far enough to cause the wheel flange to rise over the wingrail, causing the derailment of the wheelset. There were many snow and ice chunks in the vicinity of the turnout crossing, at least some of which had likely fallen from the inner surface of the buffer plate of the locomotive of a departing train.

In order to prevent similar accidents, the Accident Investigation Board of Finland recommends that the work instructions for turnout cleaning related to winter maintenance be specified, with special attention paid to ice removal.

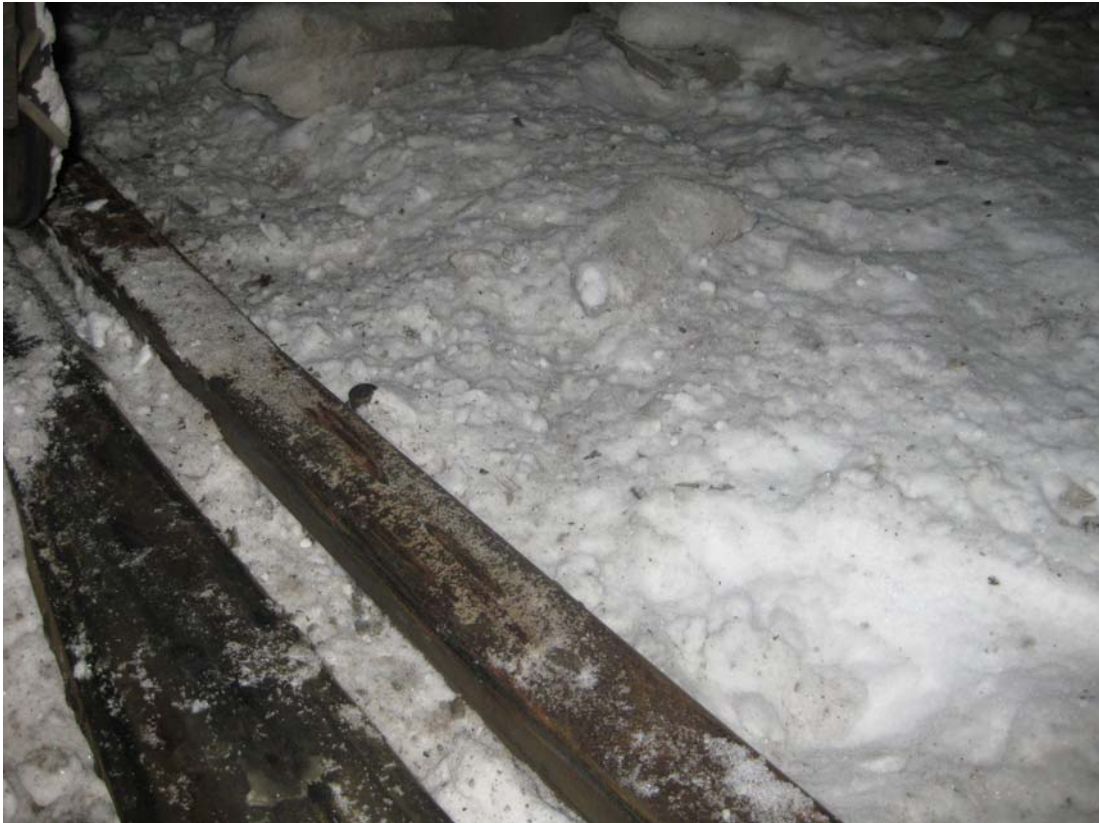
Ensimmäisen suistuneen vaunun Shimmn numero 403053-2 suistuminen oli tapahtunut juuri tässä vaihteen V662 risteyksessä. Vaunun pyörät suistuivat kulkusuuntaan nähden kiskojen oikealle puolelle. Edellä mainitun risteyksen siipikiskossa näkyi vasemman puoleisen pyörän laipan jättämät jäljet, kun pyörä oli mennyt sen yli. Myös kulkusuuntaan nähden oikean puoleisessa kiskossa oli samalla kohtaa saman akselin toisen pyörän jättämät suistumisjäljet, kun pyörän laippa oli mennyt kiskon yli.

Kuva 5. Pyöränlaippojen tekemiä jälkiä siipikiskossa.

Bild 5. Spår av hjulflänsarna på vingrälen.

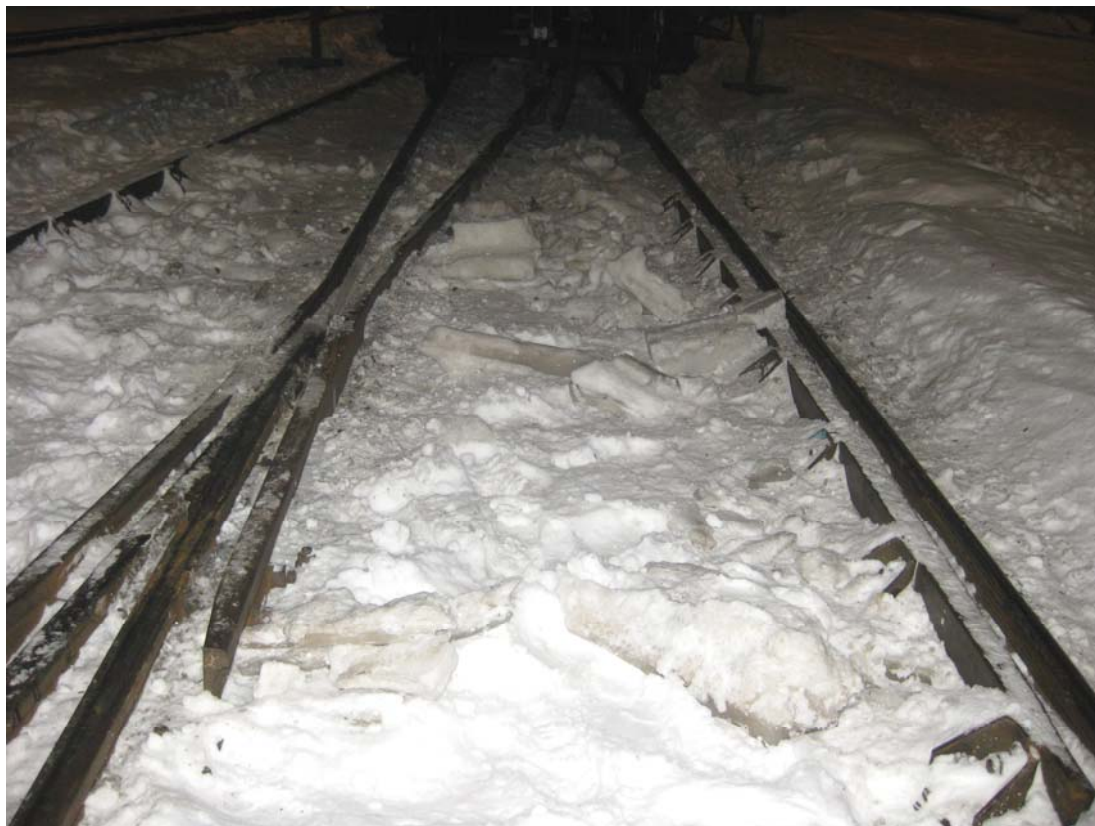
Tutkinnassa huomattiin, että kyseisen vaihteen V662 risteyksen kohdalla ja sen läheisyydessä oli paljon lumi- ja jäälohkareita, mitä muualla suistumisalueella ei ollut. Lumi- ja jäälohkareista ainakin osa oli todennäköisesti pudonnut lähtevän junan veturin puskinlevyn sisäpinnasta. Selvästikin ne olivat pudonneet liikkuvasta kalustosta. Lumi- ja jäälohkareet ovat voineet liikkua junan alla junan nopeuden kiihtyessä ja junan täristäessä rataa ja ehkä vaunujen välissä alhaalla roikkuvien jarruletkujen ja kytkimien ansiosta.

Kuva 6. Vaihteen V662 risteuksen kohdalla ja sen läheisyydessä oli paljon lumi- ja jäälohkareita.

Bild 6. Vid växeln V662 och i dess närhet fanns det mycket snö- och isklumpar.
