## Tutkintaselostus

B5/2010R

# Kuolemaan johtanut tasoristeysonnettomuus Kokemäellä 16.5.2010

### **FATAL LEVEL CROSSING ACCIDENT IN KOKEMÄKI, FINLAND, ON 16 MAY 2010**

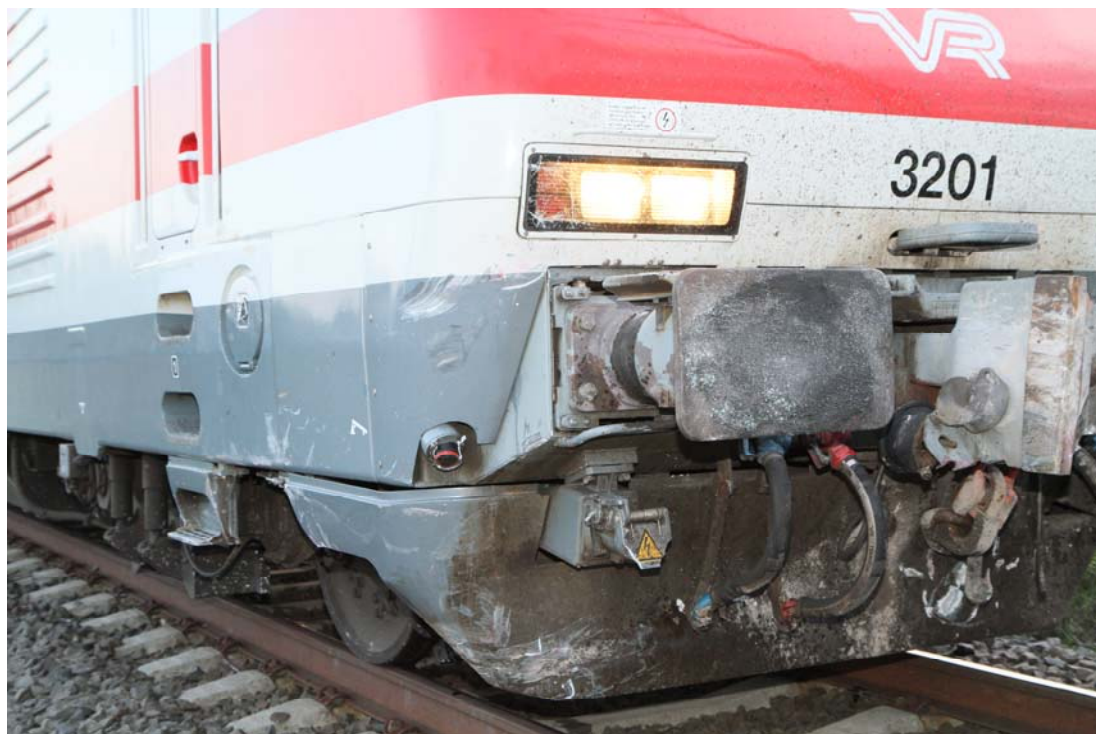
*Kuva 2. Veturi vaurioitui lähinnä oikeasta etukulmastaan. (kuva poliisi)*

*Figure 2. The locomotive was damaged mostly on the front right-hand side (photo: the police).*

Onnettomuuden jälkeen veturi hinattiin Kokemäen asemalta Tampereelle korjattavaksi. Veturiin vaihdettiin karja-aura, 1 500 V:n pistorasia, puskinvalo sekä jarruysikkö. Veturin korjauskustannukset olivat 13 500 €.

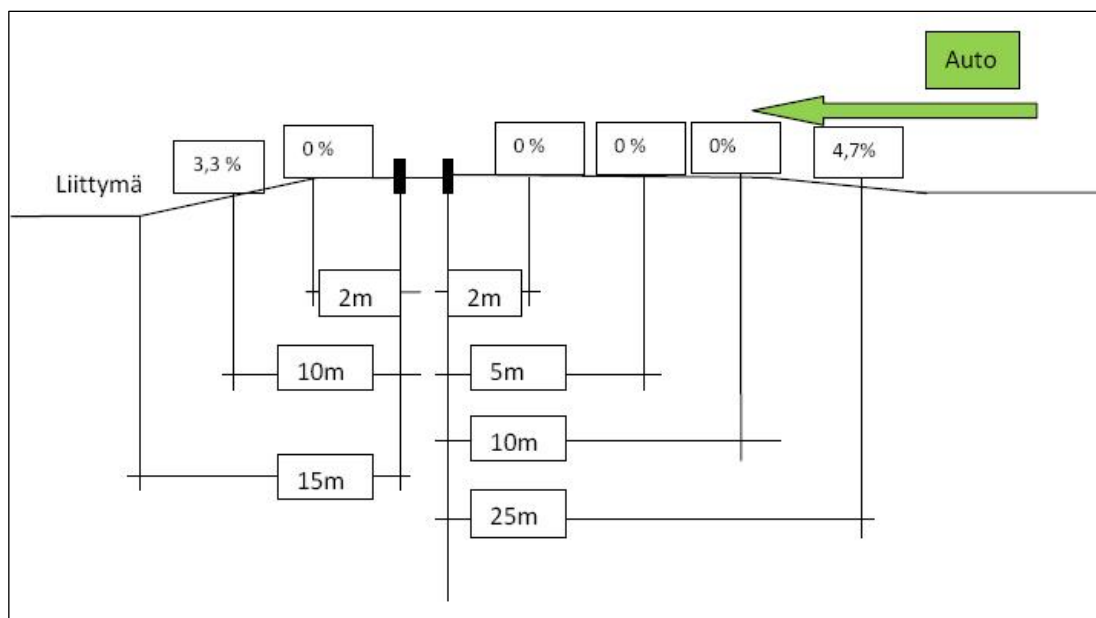
Tie on sorapäällysteinen ja hyväkuntoinen. Tiessä on henkilöauton tulosuunnassa 10 metrin pituinen odotustasanne ja sitä ennen tie nousee 15 metrin matkalla 4,7 %. Tien leveys on 5,5 metriä ja tasoristeysten lankutus 7,4 metriä. Tien ja radan kohtauskulma on 90 astetta. Tien kunnossapidosta vastaa tiekunnan kanssa tehdyn hoitosopimuksen perusteella Kokemäen kaupunki.

Kuva 5. Tien pituuskaltevuudet tasoristeyksessä.

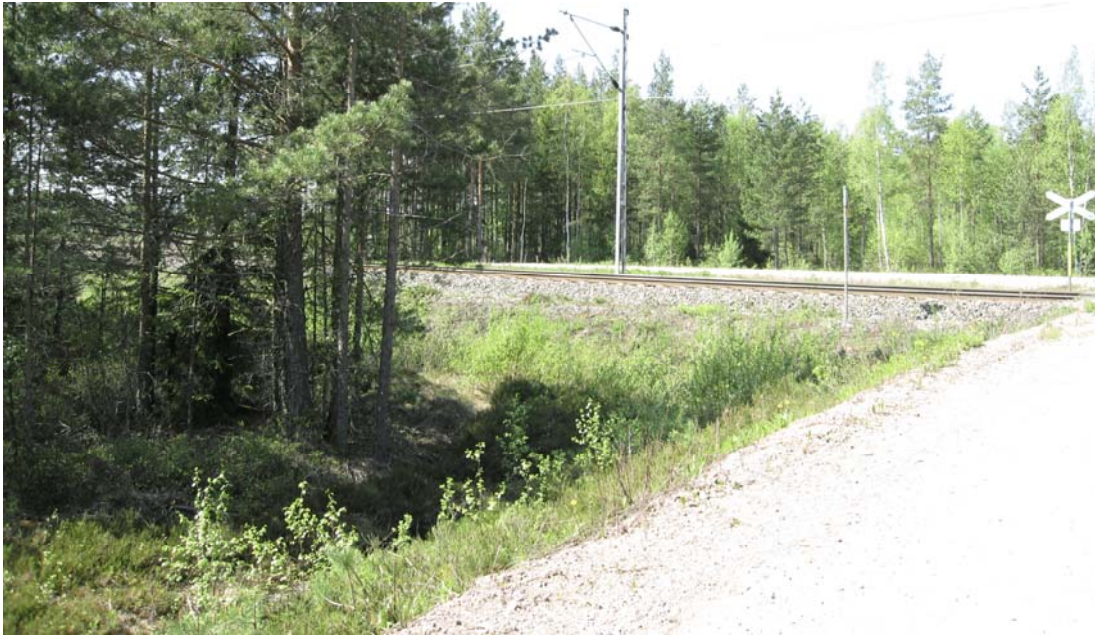
Näkyvyyttä radalle auton tulosuunnasta junan tulosuuntaan rajoitti tienvarren puusto. Näkyvyys radalle 30 metriä ennen tasoristeystä oli 20 metriä. Näkemä auton tulosuunnasta vasemmalle eli junan tulosuuntaan puustosta ja pensaskasvillisuudesta johtuen 8 metrin etäisyydellä kiskoista oli 430 metriä ja oikealle 490 metriä. Vastakkaisesta suunnasta näkemät olivat yli kilometrin mittaiset.

*Kuva 6. Näkyvyys radalle junan tulosuuntaan 30 metriä ennen kiskoja.*
