Tutkintaselostus

C2/2010R

Tavarajunan kolmen vaunun suistuminen Joensuun ratapihalla 24.3.2010

DERAILMENT OF THREE FREIGHT TRAIN CARS AT THE JOENSUU RAILWAY YARD, FINLAND ON 24 MARCH 2010

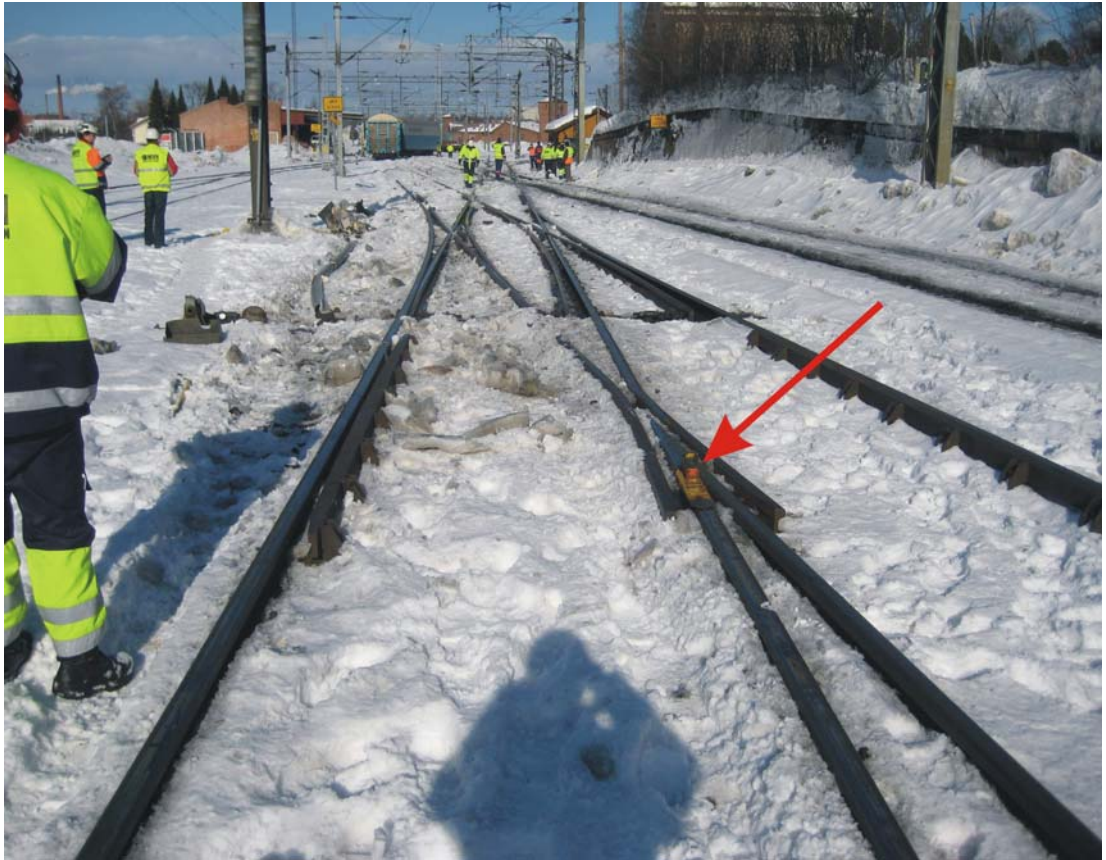
Kiskon päälle jäänyt toinen pysäytyskenkä luisti viimeisen vaunun etummaisen telin pyörän edessä kiskon päällä kiilautuen vaihteen VO41 vaihderistikoon. Vaunun pyörät nousivat pysäytyskengän yli ja sen seurauksena myös viimeinen vaunu suistui kiskoilta. Tässäkään vaiheessa veturinkuljettaja ei havainnut suistumista. Ratapiha-alueella eteläpäässä ollut vaihdemies havaitsi junasta kuuluvan jyrinää ja huomasi junan kolmen viimeisen vaunun kulkevan kiskoja vieressä. Vaihdemies pyysi ratapiharadiolla liikenteenohjaajaa pysäyttämään junan. Liikenteenohjaaja käski veturinkuljettajaa pysäyttämään junan. Juna ehti kulkea liikkeellelähdön jälkeen 740 metriä ennen pysähtymistään kello 13.15.58.

Kuva 2. Vaihteen V041 vaihderistikkoon kiilautunut pysäytyskenkä on merkitty punaisella nuolella. (Kuva: VR Cargo)

Figure 2. The wheel wedge blocked into the turnout crossing of point V041, is marked with a red arrow. (Photo: VR Cargo)

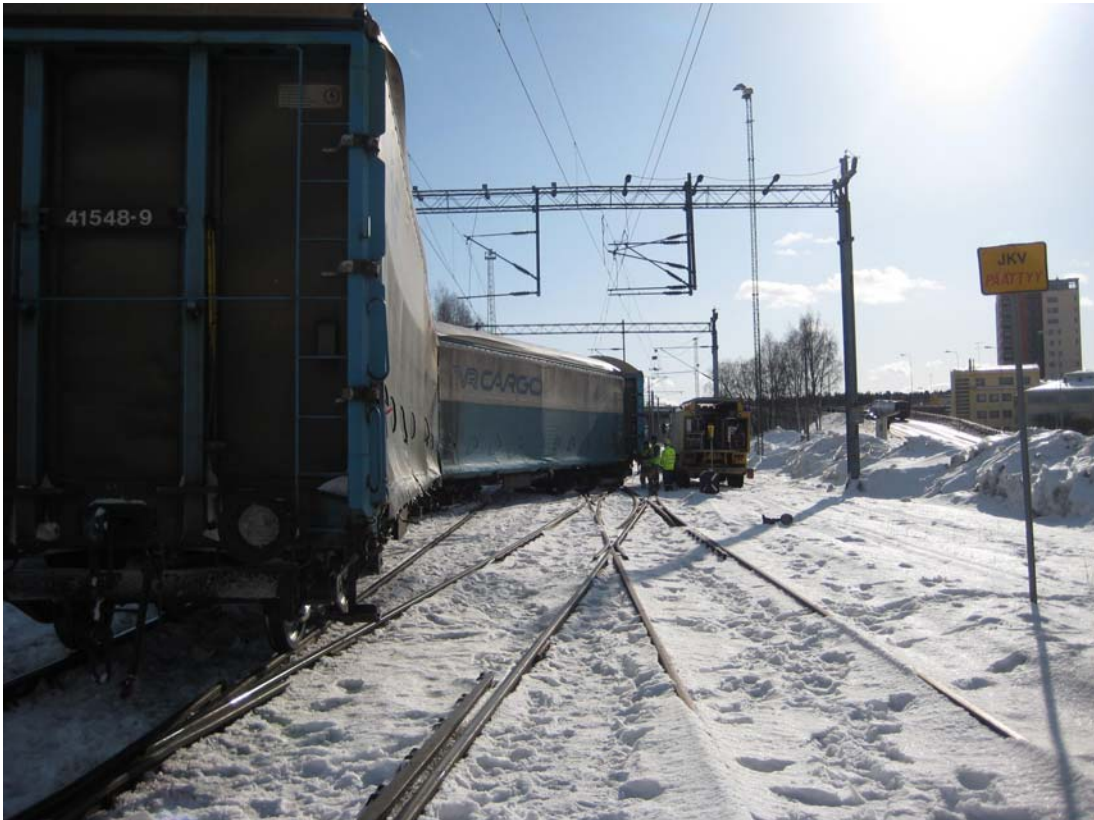
Junan keula kulki raiteelta 061 lähdettyään vaihteiden V037, V041 ja V040 kautta raiteelle 004. Vaihteen V037 jälkeen junan kaksi viimeistä vaunua ja kolmanneksi viimeisen vaunun takateli kulkivat vasemmalle suistuneena vaihteelle V041 saakka, jossa viimeinen vaunu jatkoi edelleen vasemmalle suistuneena kohti vaihdetta V031. Toiseksi viimeinen vaunu ja kolmanneksi viimeisen vaunun takateli kulkivat raiteiden välissä. Juna pysähtyi siten, että viimeisen vaunun etuteli oli noussut vaihteen V031 vaihderistikolle.

Kuva 3. Suistuneet vaunut ennen raivauksen aloittamista. (Kuva: VR Cargo)

Figure 3. The derailed cars before clearing. (Photo: VR Cargo)

Raivausryhmä maadoitti onnettomuuspaikalla ajolangat ja paikalla oli raivauspäällikön tekemän raivausraportin mukaan jännitekatko kello 13.20–17.45. Suistuneet vaunut nostettiin takaisin kiskoille ajoneuvonosturilla. Raivausryhmä teki suistuneille vaunuille siirtokelpoisuustarkastuksen. Tarkastuksen jälkeen juna jatkoi matkaa määränpäähensä Uimaharjuun. Onnettomuuspaikan raivaus oli ohi kello 18.30.

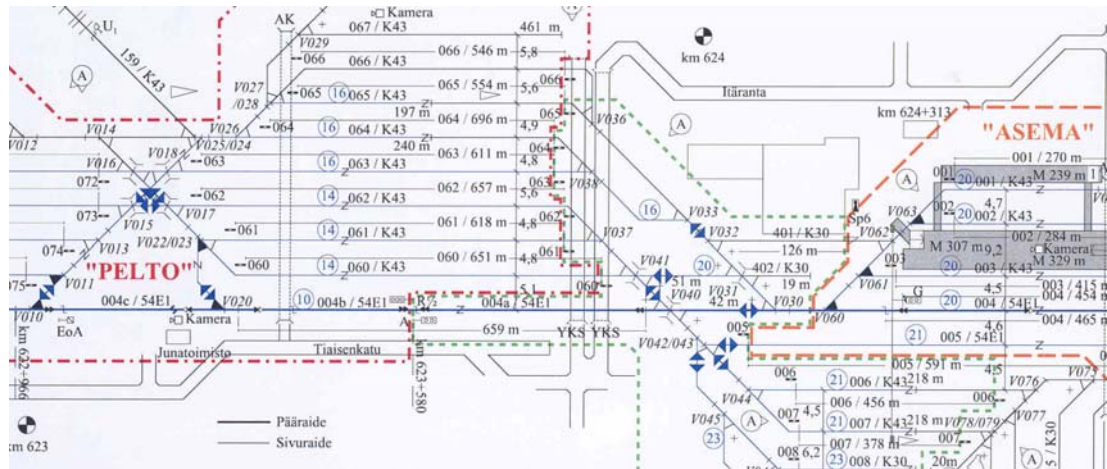
Joensuun ratapihan Peltolan liikennepaikan osalla on pääraiteen lisäksi seitsemän läpiajettavaa sivuraidetta. Sivuraiteiden päällysrakenne on raidesepeli, puupölkkyt ja ruuvi-kiinnitteinen K43 kiskotus. Vaihde V037 oli yksinkertainen vaihde YV54-200-1:9-V ja vaihteet V041, V040 ja V031 kaksipuolisia risteysvaihteita KRV54-200-1:9.

Kuva 4. Onnettomuuspaikan ratapihakaavio.

Figure 4. The railway yard layout at the accident site.
