Tutkintaselostus

R2012-S1

Teematutkinta vuonna 2012 tapahtuneista tasoristeys- onnettomuuksista

**Onnettomuustutkintakeskus
Olycksutredningscentralen
Safety Investigation Authority, Finland**

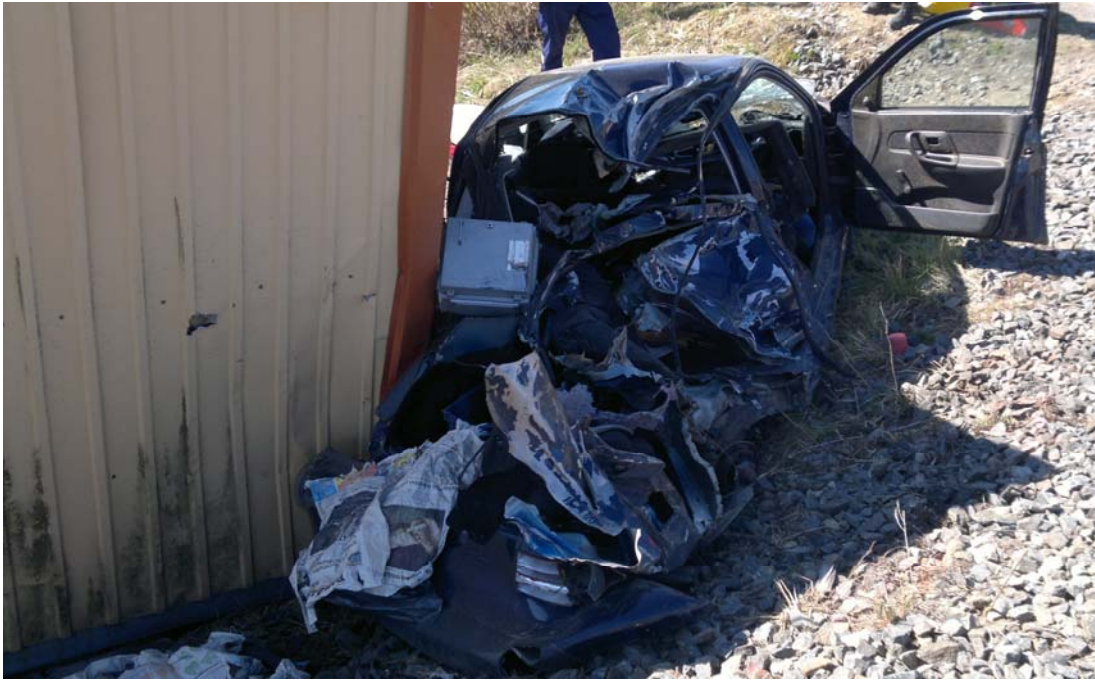
Aika:	8.5.2012 klo 9.41	Paikka:	Vähäkyrö, Höysälän tasoristeys	
Tasoristeystyyppi:	<input type="checkbox"/> (a)(i) Valo- ja äänivaroituslaitos <input checked="" type="checkbox"/> (a)(iii) Puolipuomilaitos <input type="checkbox"/> (a)(iv) Puolipuomilaitos + kulkutieriippuvuus <input type="checkbox"/> (b) Varoituslaitteeton <input type="checkbox"/> STOP-merkki			
Onnettomuustyyppi:	Tasoristeysonnettomuus, matkustajajuna – henkilöauto			
Junan tyyppi ja numero:	Matkustajajuna 444, Sr1-sähköveturi + 4 vaunua			
Ajoneuvo:	Henkilöauto Volkswagen Polo Classic, käyttöönottovuosi 1997			
	Junassa		Ajoneuvossa	
	Henkilökuntaa:	Matkustajia:	Henkilökuntaa:	Matkustajia:
Junassa ja ajoneuvossa:	3	-	1	0
Kuollut:	0	0	1	0
Vakavasti loukkaantunut:	0	0	0	0
Lievästi loukkaantunut:	0	0	0	0
Kalustovauriot:	Veturin keulaan tuli vähäisiä vaurioita, henkilöauto romuttui korjauskelvottomaksi.			
Ratavauriot:	Puolipuomit rikkoutuivat ja laitekaappi vaurioitui.

Muut vauriot:	Ei.			
Häiriöt liikenteelle:	Onnettomuus vaikutti kahden muun junan liikennöintiin.

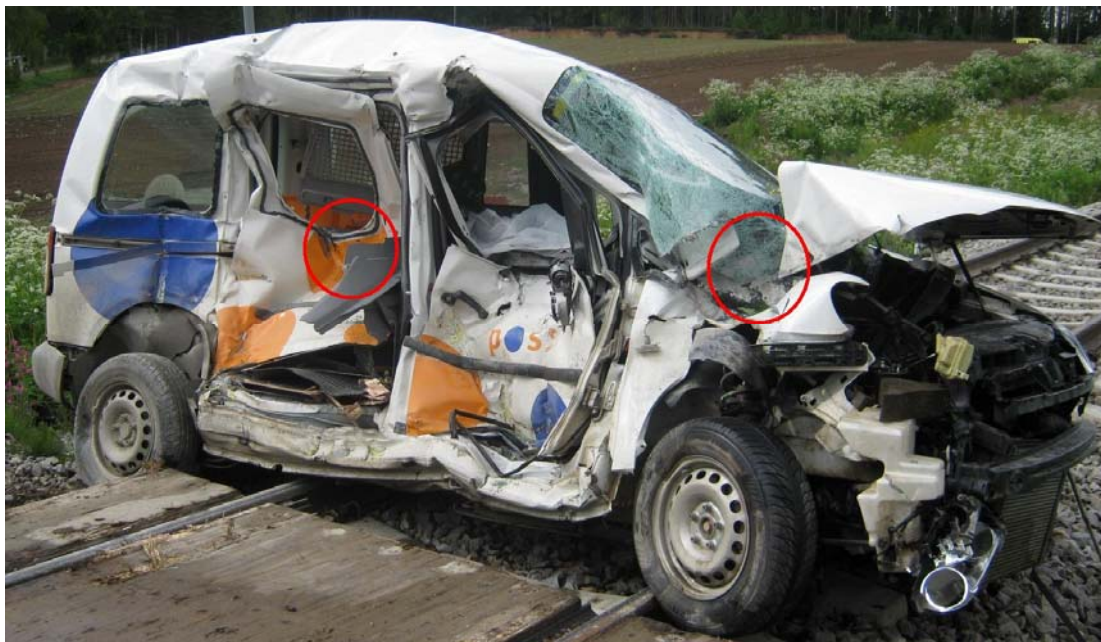
Aika:	26.6.2012 klo 15.04	Paikka:	Sotkamo, Laajanniementien tasoristeys	
Tasoristeystyyppi:	<input type="checkbox"/> (a)(i) Valo- ja äänivaroituslaitos <input type="checkbox"/> (a)(iii) Puolipuumilaitos <input type="checkbox"/> (a)(iv) Puolipuumilaitos + kulkutieriippuvuus <input checked="" type="checkbox"/> (b) Varoituslaitteen <input type="checkbox"/> STOP-merkki			
Onnettomuustyyppi:	Tasoristeysonnettomuus, tavarajuna – pakettiauto			
Junan tyyppi ja numero:	Tavarajuna 4075, 2 Dv12-dieselveturia + 29 tavaravaunua			
Ajoneuvo:	Pakettiauto VW Caddy, käyttöönottovuosi 2008			
	Junassa		Ajoneuvossa	
	Henkilökuntaa:	Matkustajia:	Henkilökuntaa:	Matkustajia:
Junassa ja ajoneuvossa:	1	0	1	0
Kuollut:	0	0	1	0
Vakavasti loukkaantunut:	0	0	0	0
Lievästi loukkaantunut:	0	0	0	0
Kalustovauriot:	Veturin keulaan tuli vähäisiä vaurioita, pakettiauto romuttui korjauskelvottomaksi.			
Ratavauriot:	Ei.			
Muut vauriot:	Ei.

Häiriöt liikenteelle:	Ei.

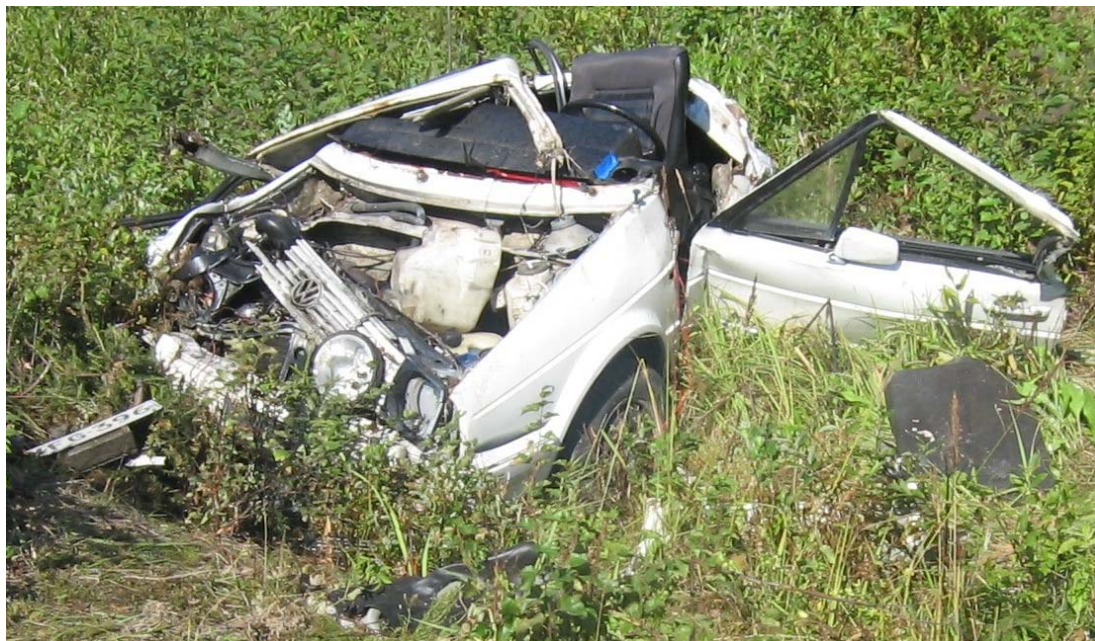
Aika:	24.8.2012 klo 19.19	Paikka:	Lieksa, Honkalahdentien tasoristeys	
Tasoristeystyyppi:	<input type="checkbox"/> (a)(i) Valo- ja äänivaroituslaitos <input type="checkbox"/> (a)(iii) Puolipuomilaitos <input type="checkbox"/> (a)(iv) Puolipuomilaitos + kulkutierippuvuus <input checked="" type="checkbox"/> (b) Varoituslaitteeton <input type="checkbox"/> STOP-merkki			
Onnettomuustyyppi:	Tasoristeysonnettomuus, matkustajajuna – henkilöauto			
Junan tyyppi ja numero:	Matkustajajuna H763, Dv12-dieselveuri + 2 vaunua			
Ajoneuvo:	Henkilöauto Volkswagen Golf, käyttöönottovuosi 1984			
	Junassa		Ajoneuvossa	
	Henkilökuntaa:	Matkustajia:	Henkilökuntaa:	Matkustajia:
Junassa ja ajoneuvossa:	2	14	1	0
Kuollut:	0	0	1	0
Vakavasti loukkaantunut:	0	0	0	0
Lievästi loukkaantunut:	0	0	0	0
Kalustovauriot:	Veturin keulaan tuli vähäisiä vaurioita. Henkilöauto romuttui täysin.			
Ratavauriot:	Tasoristeyksen kansirakenne vaurioitui.

Muut vauriot:	Ei.			
Häiriöt liikenteelle:	Ei.

Auton vaurioista johtuen ei onnettomuuteen vaikuttaneesta teknisestä kunnosta voitu tehdä päätelmiä. Auto oli edellisen kerran katsastettu 22.11.2011, mutta siinä oli nähtävissä huomattavia korroosiovaurioita. Korroosiovauriot vaikuttivat auton rakenteiden lujuuksiin ja edesauttoivat katkeamista. Kuljettaja käytti turvavyötä, mutta kuljettajan istuimen selkänojan pettämisen ja auton katkeamisen seurauksena kuljettaja putosi autosta. Autossa ei ollut turvatyynyjä. Onnettomuuden rajuudesta ja auton katkeamisesta johtuen turvavyön käyttö ei estänyt kuljettajan putoamista.

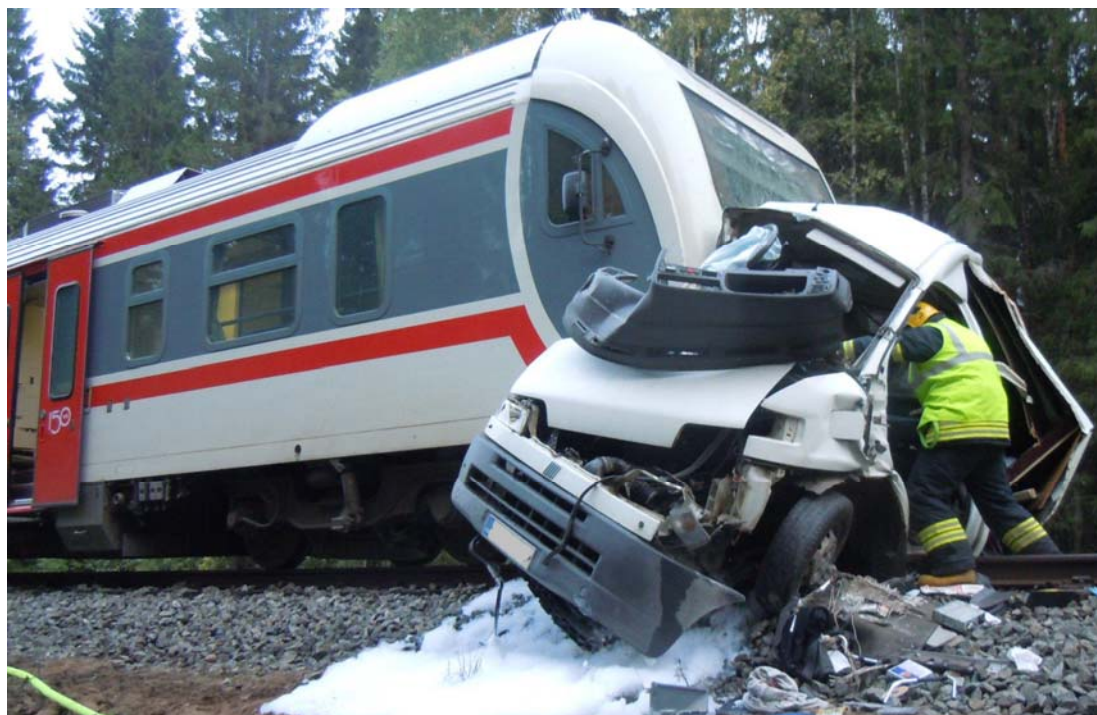
1.2.4 Kuolemaan johtanut tasoristeysonnettomuus Petäjävedellä

Aika:	31.8.2012 klo 17.01	Paikka:	Petäjävesi, Tervämäen tasoristeys	
Tasoristeys- tyyppi:	<input type="checkbox"/> (a)(i) Valo- ja äänivaroituslaitos <input type="checkbox"/> (a)(iii) Puolipuumilaitos <input type="checkbox"/> (a)(iv) Puolipuumilaitos + kulkutieriippuvuus <input checked="" type="checkbox"/> (b) Varoituslaitteeton, <input type="checkbox"/> STOP-merkki			
Onnettomuustyyppi:	Tasoristeysonnettomuus, kiskobussi – pakettiauto			
Junan tyyppi ja numero:	Matkustajajuna 485, kiskobussi Dm12			
Ajoneuvo:	Pakettiauto Fiat Ducato Van 2.8 JTD-Maxi, vuosimalli 2002			
	Junassa		Ajoneuvossa	
	Henkilökuntaa:	Matkustajia:	Henkilökuntaa:	Matkustajia:
Junassa ja ajoneuvossa:	4	80	1	1
Kuollut:	0	0	1	1
Vakavasti loukkaantunut:	0	0	0	0
Lievästi loukkaantunut:	0	0	0	0
Kalustovauriot:	Kiskobussi vaurioitui keulastaan, pakettiauto romuttui täysin.			
Ratavauriot:	Ei.			
Muut vauriot:	Ei.			
Häiriöt liikenteelle:	Onnettomuus vaikutti kahden muun junan liikennöintiin. Rataliikenne oli poikki seitsemän tuntia.

Onnettomuuden jälkeen auto oli niin pahasti vaurioitunut, ettei sen teknisestä kunnosta voitu tehdä päätelmiä. Kuljettajan tasoristeuksen kohdalla käyttämä ajolinja oli rataan nähden 60–65 astetta ja se johti radan toisella puolella vastaantulevien kaistalle. Auton lähestymiskulmasta johtuen kuljettajan oli vaikea tehdä havaintoja oikealle junan tulosuuntaan, koska auton rakenteet peittivät normaalia enemmän näkyvyyttä.

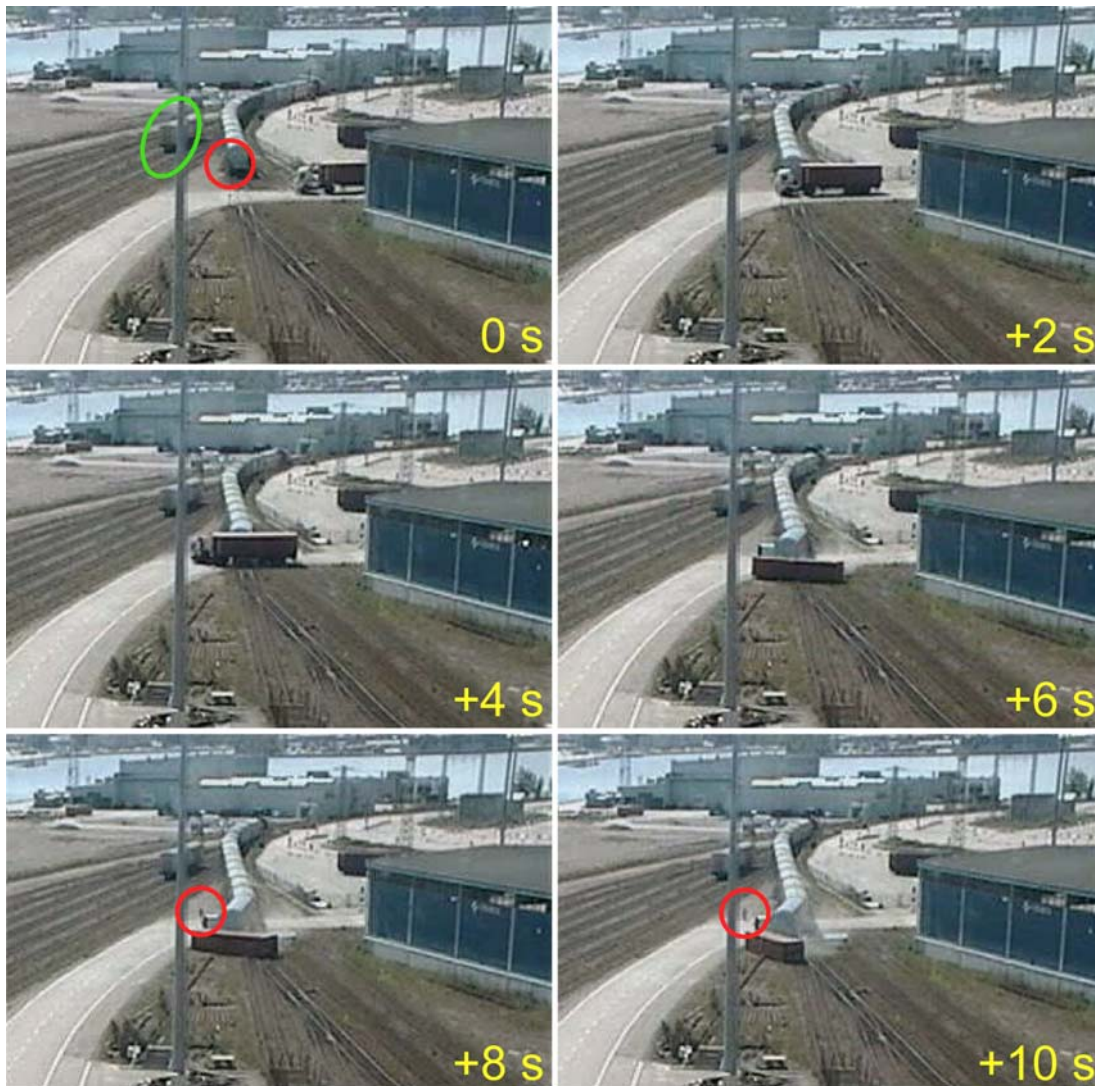
Vaikka vaihtotöissä ei tapahtunutkaan vuonna 2012 vakaviin henkilövahinkoihin johtaneita onnettomuuksia, oli osa onnettomuuksista muuten vakavia. Kuvassa 3 on valvontakameran kuvista koottu kuvasarja satamassa tapahtuneesta tyypillisestä tasoristeysonnettomuudesta. Kuvien väli on noin kaksi sekuntia. Vaihtotöissä ollut veturi työnsi vaunuletkaa taaksepäin. Yhdistelmäajoneuvon kuljettaja havaitsi tasoristeystä lähestyessään oikealla puolella olleen vaunuletkan, mutta hän ei havainnut sen olleen liikkeellä. Vaunuletkan ensimmäinen vaunu oli viereisellä raiteella paikallaan olleiden kahden vaunun (merkitty vihreällä kuvasarjan ensimmäiseen kuvaan) kohdalla, jolloin ajoneuvon kuljettajalle jäi käsitys vaunuletkan paikallaan olosta.

Vaihtotyöjohtaja (merkitty punaisella ensimmäiseen ja kahteen viimeiseen kuvaan) seiso i ensimmäisen vaunun kulmassa olleella astimella, josta hän näki lähestyvän ajoneuvon ja pystyi hyppäämään pois kydistä viime hetkellä. Vaunuletkan ensimmäinen vaunu suistui törmäyksessä kiskoilta. Onnettomuudesta selvittiin ilman henkilövahinkoja, vaikka sekä vaihtotyöjohtajan että ajoneuvon kuljettajan vahingoittuminen saattoi olla kiinni parista sekunnista.

Kuva 3. Esimerkki vaarallisesta vaihtotyöliikenteen onnettomuudesta. Punaisella on merkitty vaihtotyöyksikön päädyssä astimella ollut vaihtotyönjohtaja. (Lähde: HaminaKotka Satama Oy.)
