## Tutkintaselostus

R2012-S1/11

### **Kuolemaan johtanut tasoristeysonnettomuus Vähässäkyrössä 8.5.2012**

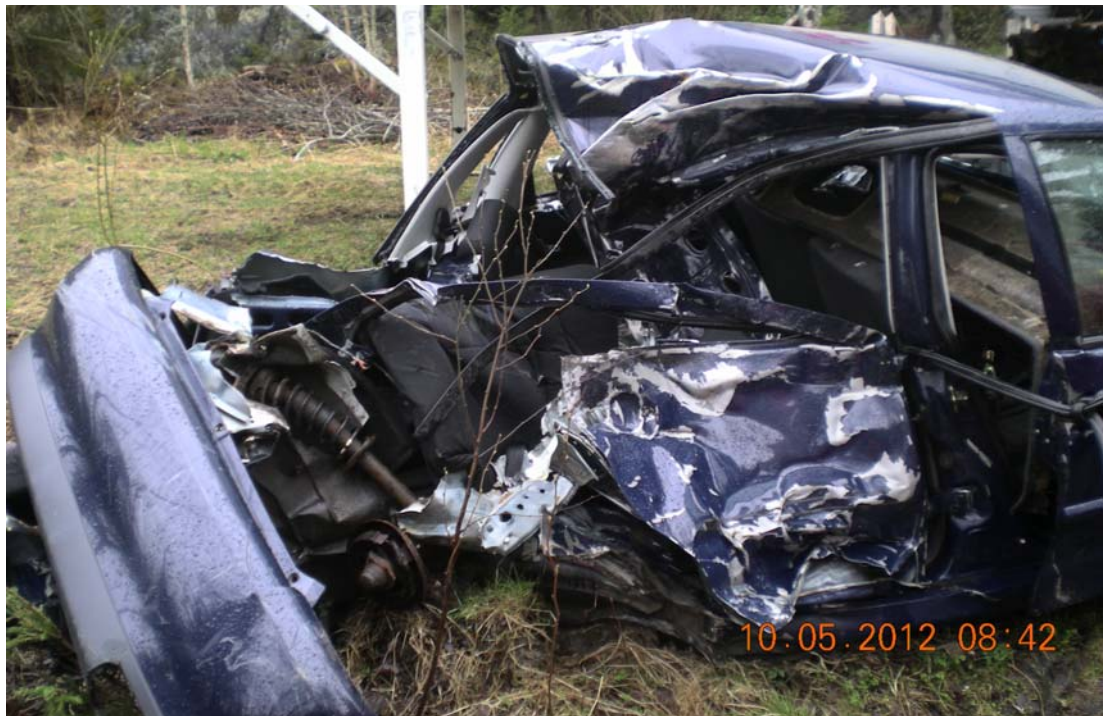
Auto romuttui korjauskelvottomaksi.

*Kuva 2. Onnettomuusajoneuvon oikea takakulma.*

Onnettomuuden jälkeen tutkijat tarkastivat henkilöauton mahdollisten onnettomuuteen vaikuttaneiden seikkojen havaitsemiseksi. Vaurioista johtuen ei teknisestä kunnosta voitu tehdä päätelmiä. Koska auto oli hetkeä ennen onnettomuutta läpäissyt vuosikatsastuksen moitteettomasti, voidaan sen kunnon olettaa olleen normaali.

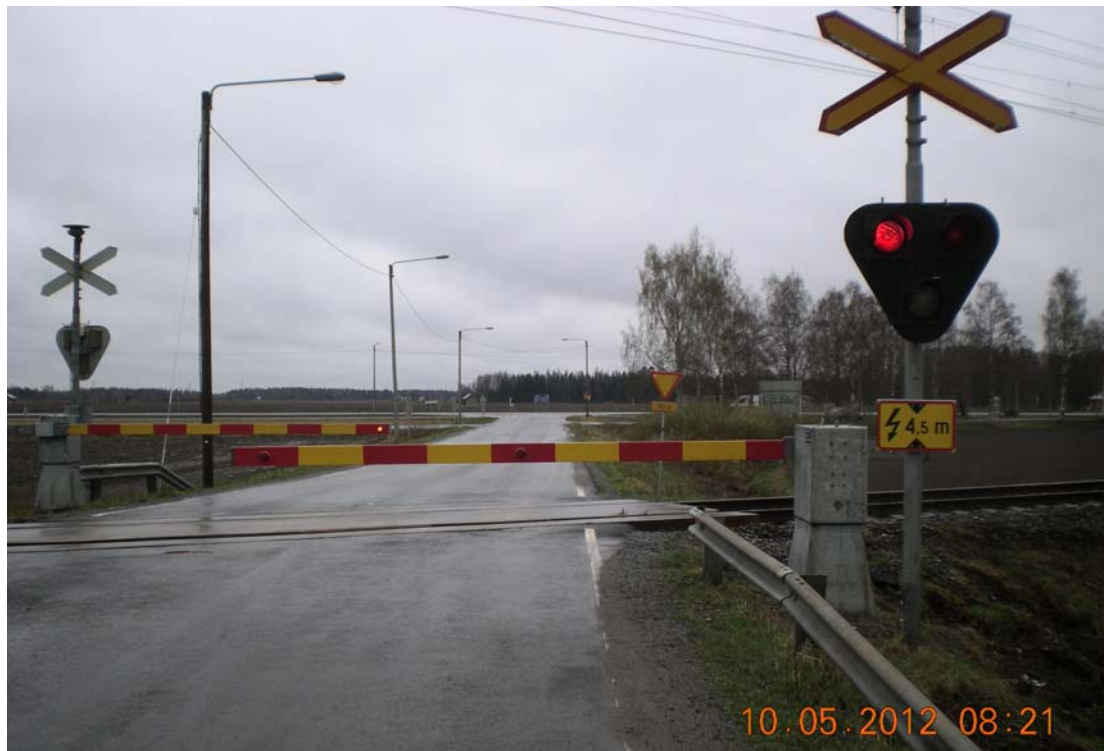
Höysälän vartioitu tasoristeys sijaitsee Vähäkyrön kunnassa Tervajoen kylässä Vanhankyläntiellä. Tie on kestopäällysteinen. Tasoristeyksen kohdalla tien suurin sallittu nopeus on 60 km/h ja radan sallittu nopeus 120 km/h. Tasoristeys on varustettu puolipuomeilla sekä valo- ja äänivaroituslaitoksella. Tasoristeyksessä on yksiraiteisen rautatien tasoristeysmerkit ja molemmissa suunnissa olivat tasoristeyksestä varoittavat lähestymismerkit.

Kuva 3. Tasoristeys auton tulosuunnasta.

Onnettomuustasoristeyksessä oli varustettu puolipuomilaitoksella, joka toimi oikein. Tasoristeyksen olosuhteissa tai varusteissa ei ollut puutteita ohjeisiin verrattuna.

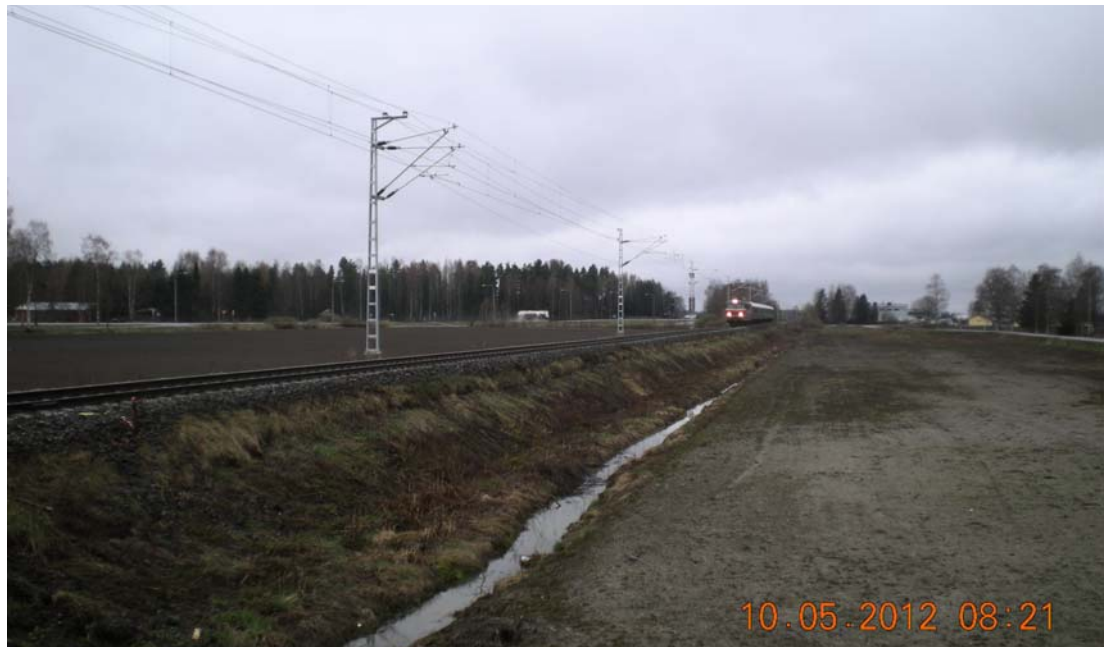
Kuva 4. Näkemä junan tulosuuntaan hetkellä, jolloin junan tulo tasoristeykseen kestää noin 5 sekuntia.
