Tutkintaselostus

R2012-S1/16

Kuolemaan johtanut tasoristeysonnettomuus Sotkamossa 26.6.2012

Vakava onnettomuus

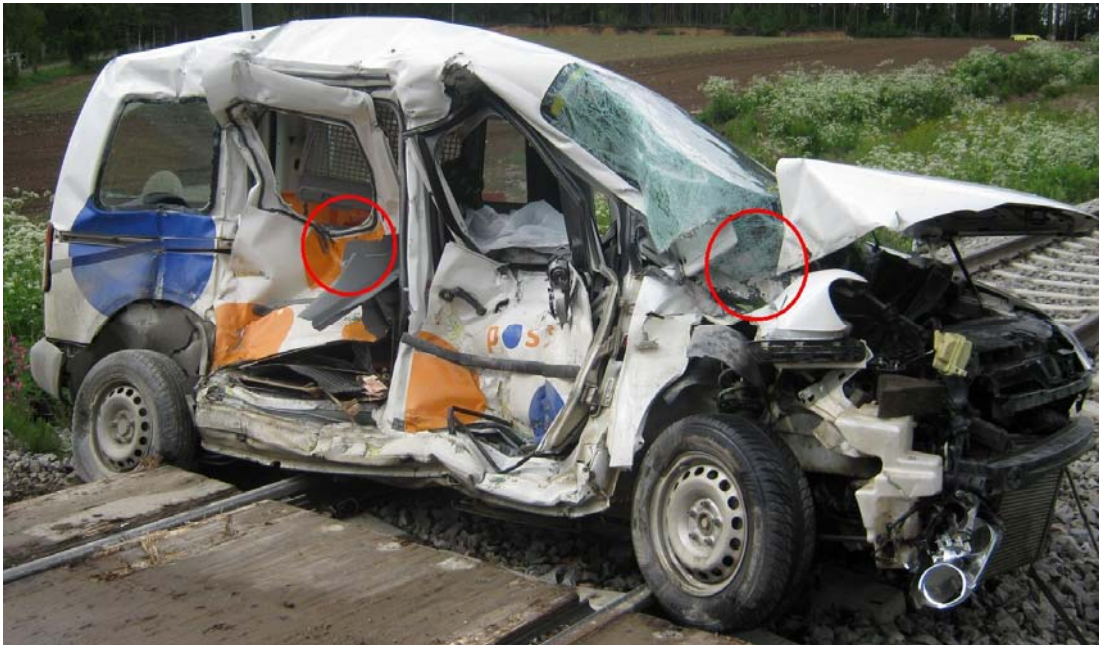
Auto vaurioitui korjauskelvottomaksi.

Kuva 2. Onnettomuusajoneuvo. Veturin puskimien osumakohtat on merkitty punaisilla ympyröillä.

Onnettomuuden jälkeen autolle tehdyssä silmämääräisessä tarkastuksessa ei todettu teknisiä vikoja, jotka olisivat aiheuttaneet onnettomuuden. Kuljettaja oli käyttänyt turvavyötä ja turvatyyny olivat laenneet. Törmäyksen suunnasta ja rajuudesta johtuen turvavyön käyttö ja turvatyynyt eivät pelastaneet kuljettajaa.
