## Tutkintaselostus

R2012-S1/24

# Kuolemaan johtanut tasoristeysonnettomuus Lieksassa 24.8.2012

Vakava onnettomuus

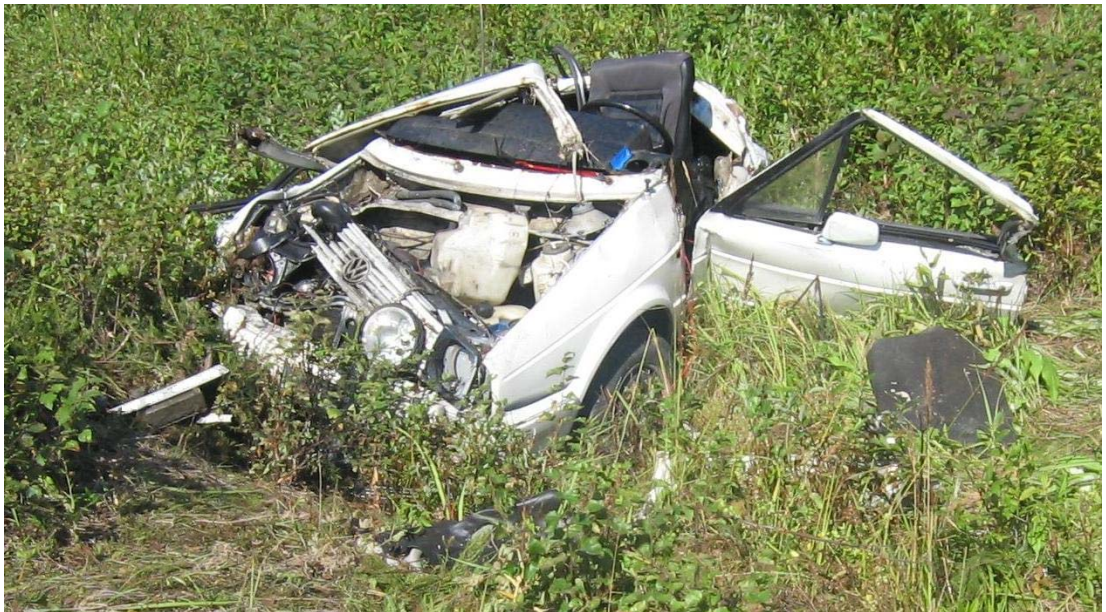
Juna törmäsi keskelle auton oikeanpuoleista kylkeä. Auto katkesi etuistuinten takapuolelta.

Kuva 2. Onnettomuusajoneuvo.

Auton vaurioista johtuen ei onnettomuuteen vaikuttaneesta teknisestä kunnosta voitu tehdä päätelmiä. Auto oli edellisen kerran katsastettu 22.11.2011, mutta siinä oli nähtävissä huomattavia korroosiovaurioita. Korroosiovauriot vaikuttivat auton rakenteiden lujuuksiin ja edesauttoivat katkeamista. Kuljettaja käytti turvavyötä, mutta kuljettajan istuimen selkänojan pettämisen ja auton katkeamisen seurauksena kuljettaja putosi autosta. Autossa ei ollut turvavyynyjä. Onnettomuuden rajuudesta ja auton katkeamisesta johtuen turvavyön käyttö ei estänyt kuljettajan putoamista.
