## Tutkintaselostus

R2012-S1/25

# Kahden henkilön kuolemaan johtanut tasoristeysonnettomuus Petäjävedellä 31.8.2012

Vakava onnettomuus

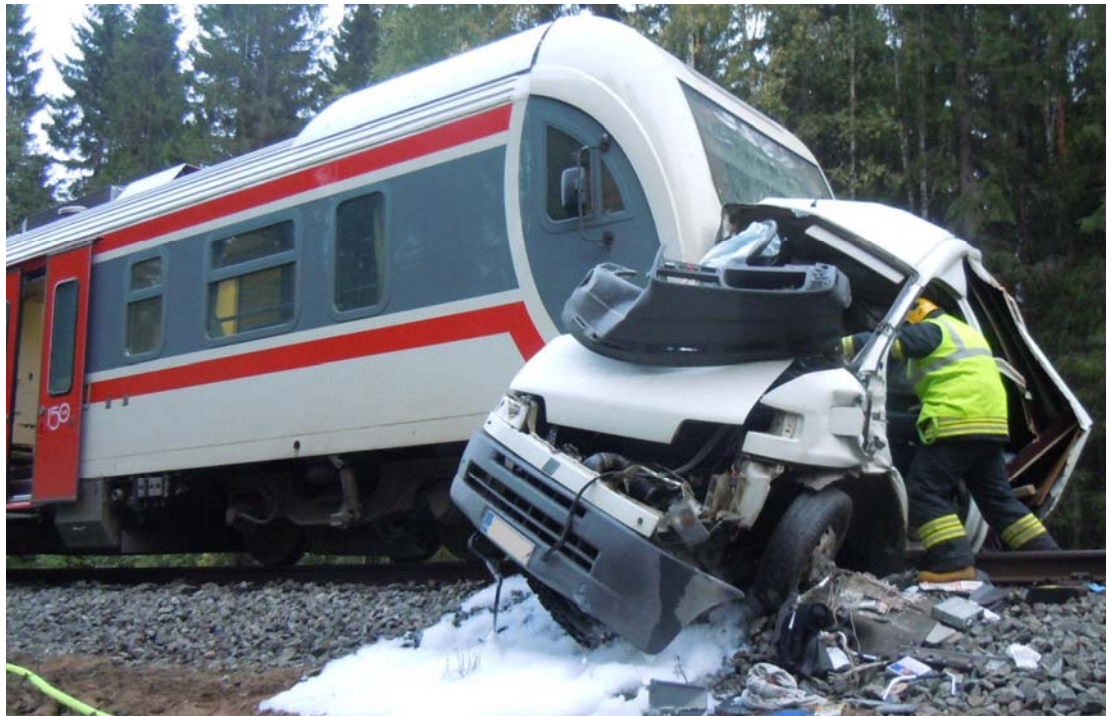
nyt, vaan ajoi kohti tasoristeystä. Veturinkuljettaja antoi tuolloin viheltimellä merkin ja kytki hätäjarrun päälle. Juna törmäsi auton oikeaan kylkeen ja auto kulkeutui junan keulaan takertuneena 150 metriä.

Kuva 2. Juna työnsi autoa edellään 150 metriä ennen pysähtymistä.

Onnettomuudessa kiskobussin etuosa vaurioitui. Kiskobussi hinattiin korjattavaksi Piekämäen varikolle. Korjauskustannukset olivat noin 20 000 €

Auto vaurioitui korjauskelvottomaksi.
