Tutkintaselostus

R2013-02

Tavarajunan törmäminen kaivinkoneeseen Pännäinen– Kolppi-välillä 7.11.2013 sekä muut ratatöiden aiheuttamat poikkeama- ja vaaratilanteet vuonna 2013

Tutkintaselostus 16/2014
ISBN 978-951-836-445-3 (PDF)
ISSN 2341-5991

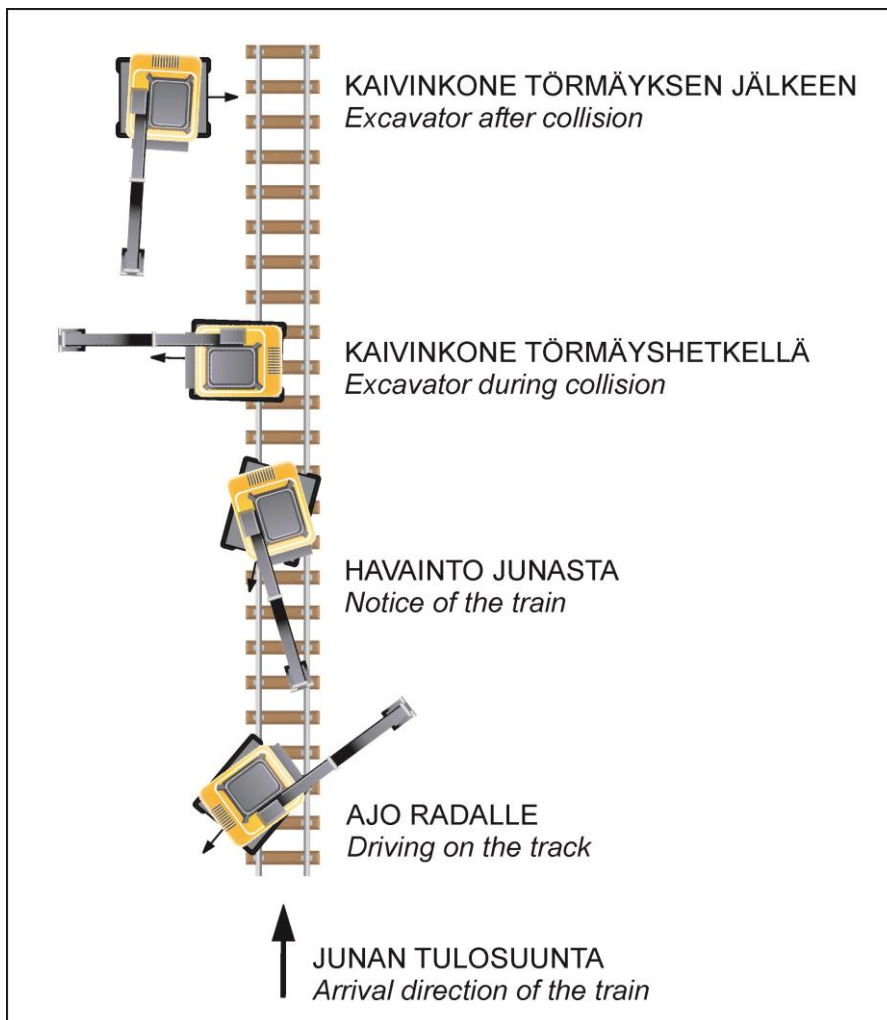
Kaivinkoneen kuljettaja oli etsinyt ensin radalle nousua varten sopivan paikan ja saatuaan luvan alkoi ajaa konetta kiskoille. Tästä hänellä oli ollut tarkoitus ajaa kiskoja pitkin nostokohtaan. Saatuaan kaivinkoneen jo puoliksi radalle, kuljettaja huomasi lähestyvän junan valot ja alkoi välittömästi ajaa konetta pois radalta. Pientareen pehmeän hiekan vuoksi kaivinkoneen vetävät pyörät eivät pitäneet ja kuljettaja yritti kauhan kanssa vetää koneensa pois kiskoilta. Törmäyshetkellä kaivinkone oli 90 asteen kulmassa rataa nähden siten, että alavaunun takaosan (kiinteä akseli) pyörät olivat kiskojen välissä ja etuosa (kääntyvä akseli) oli ratapenkereellä huoltotien puolella. Kaivinkoneen ylävaunu oli samansuuntaisesti alavaunun kanssa ja sen peräosa oli kiskoilla. Junan vasen puskikin törmäsi ylävaunun vasempaan takakulmaan ja veturin alarakenteet törmäsivät alavaunun vasempaan takakulmaan.

Kuva 2. Kaivinkoneen asento ennen onnettomuutta, törmäyshetkellä ja sijainti törmäyksen jälkeen. Kaivinkoneen etupää merkitty nuolella.

Figure 2. The position of the excavator during the course of the accident.

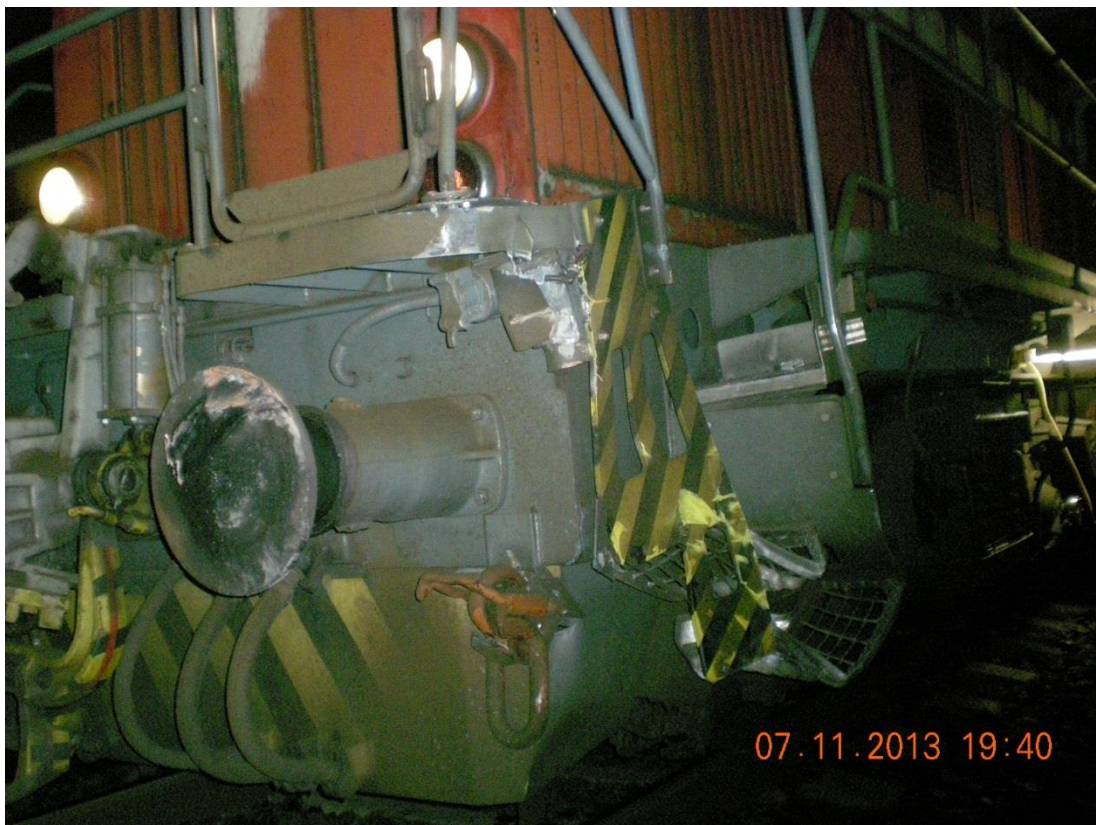
Ensimmäisen veturin polttoainetankkiin tuli reikä. Veturin kaikki vasemman puolen astimet joko vääntyivät tai menivät poikki. Takateliin tuli pieniä vaurioita. Junassa toisena olleen veturin etupään vasemmanpuoleiset astimet vääntyivät ja menivät osittain poikki. Vetureiden korjauskustannukset olivat 4 300 euroa.

Kuva 3. Veturin vauriot.

Figure 3. Damages of the locomotive.

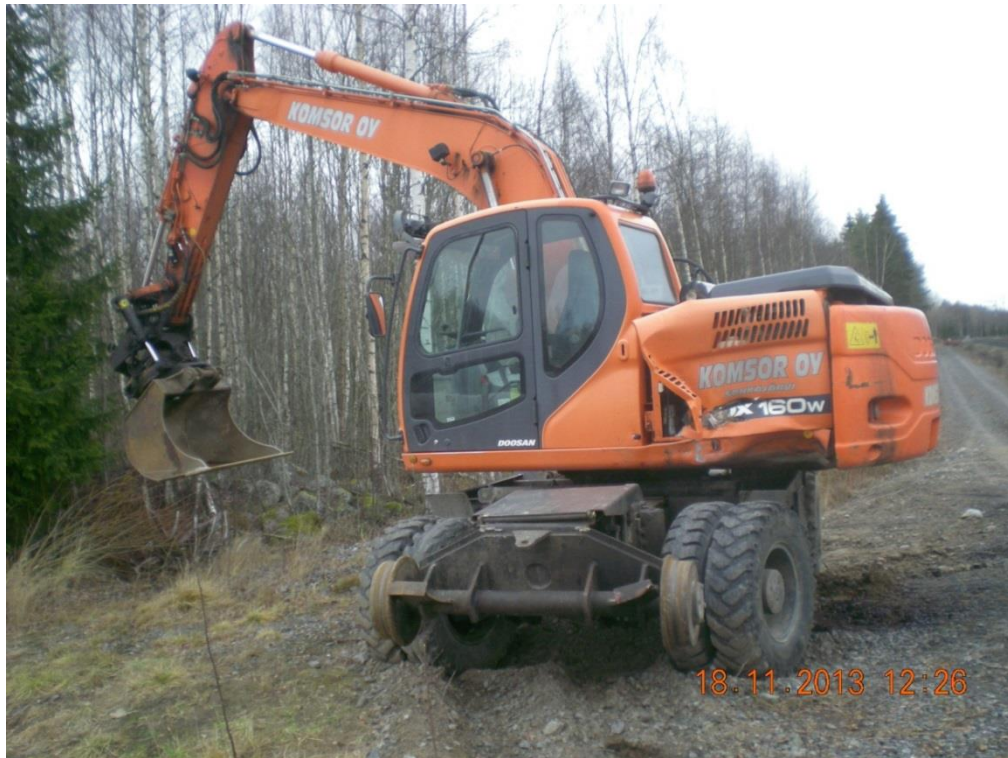
Kaivinkoneeseen aiheutui onnettomuudessa vaurioita sekä ylä- että alavaunuun. Kaivinkone vaurioitui korjauskelvottomaksi. Koneen arvo oli noin 80 000 euroa.

Kuva 4. Kaivinkoneeseen tuli vaurioita ala- sekä ylävaunuun.

Figure 4. Damages of the excavator.

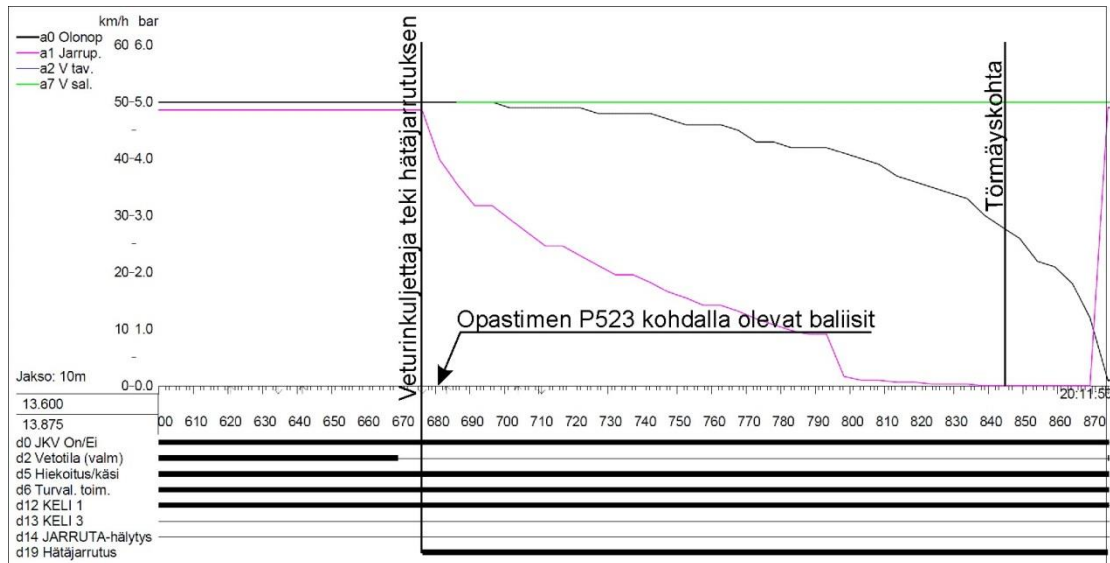
Junan rekisteröintilaitteen tietojen mukaan juna lähti liikkeelle Pietarsaaresta kello 16.57.49. Juna ohitti Pännäisen kello 17.11. Juna jatkoi 30 km/h-nopeudella ja sen jälkeen 50 km/h-nopeudella radalla olleiden nopeusrajoitusten mukaisesti. Veturinkuljettaja aloitti hätäjarrutuksen kello 17.16.54 nopeuden ollessa 50 km/h. Junan nopeus törmäyshetkellä oli 28 km/h. Juna pysähtyi jarrutuksen jälkeen kello 17.17.16 ja se oli kulkenut 200 metriä jarrutuksen alkamisesta.

Kuva 6. Tavarajunan 5489 veturin kulunrekisteröintilaitteen tietojen tulostus matkan funktiona.

Figure 6. Graphical presentation of the data from freight train 5489's locomotive data recorder, as function of distance.

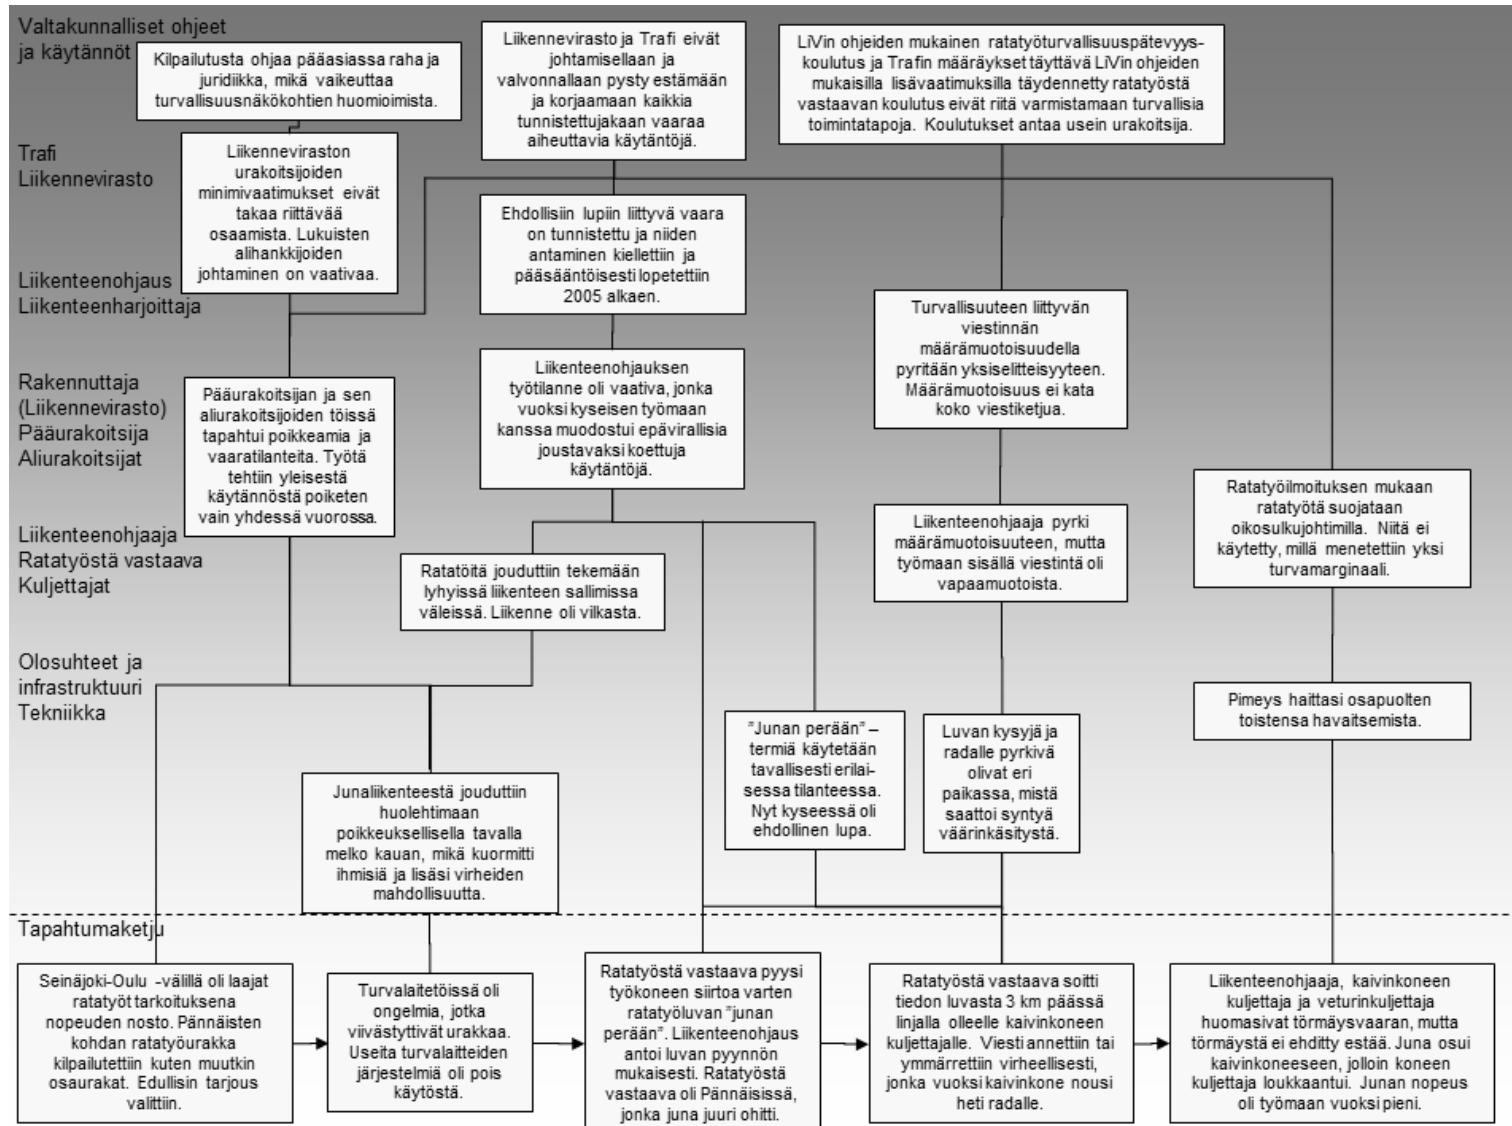
Kuva 7. Onnettomuudesta laadittu accimap-kaavio.

Figure 7. Accimap graph of the accident.
