Raportti alustavasta tutkinnasta

R2013-E1

Ratatyössä olleen kaivinkoneen osuminen matkustajajunan kylkeen Malminkartanossa 17.6.2013

Onnettomuus

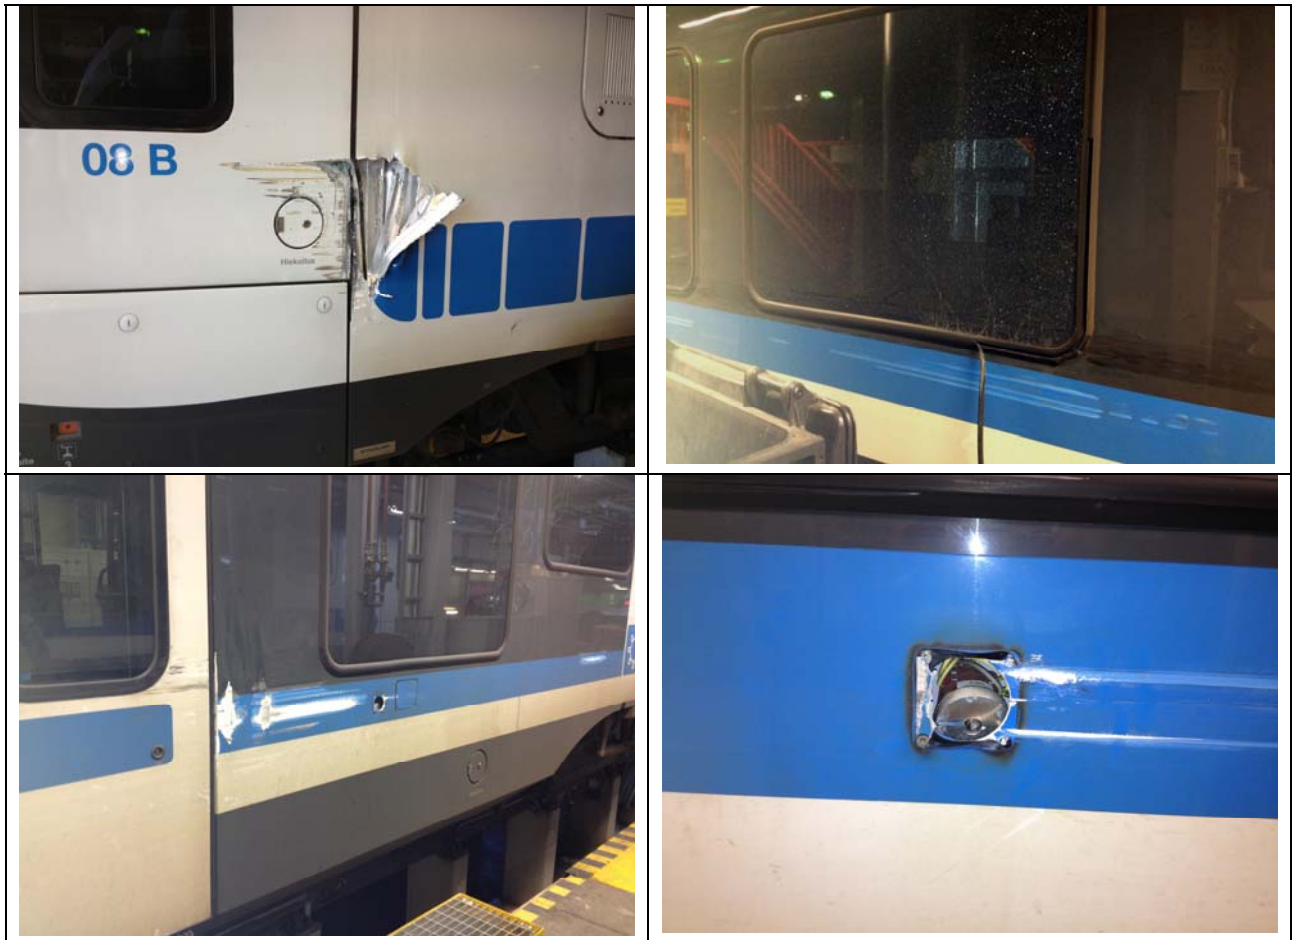
Junan vasempaan kylkeen aiheutui peltivaurioita ja naarmuja lähes koko junan pituudelle. Kyljessä olleita laitteita ja ikkunoiden tiivisteitä vaurioitui. Matkustamon yhdestä ikkunasta rikkoontui ulompi lasi.

Kuva 2. Junaan aiheutuneita vaurioita.

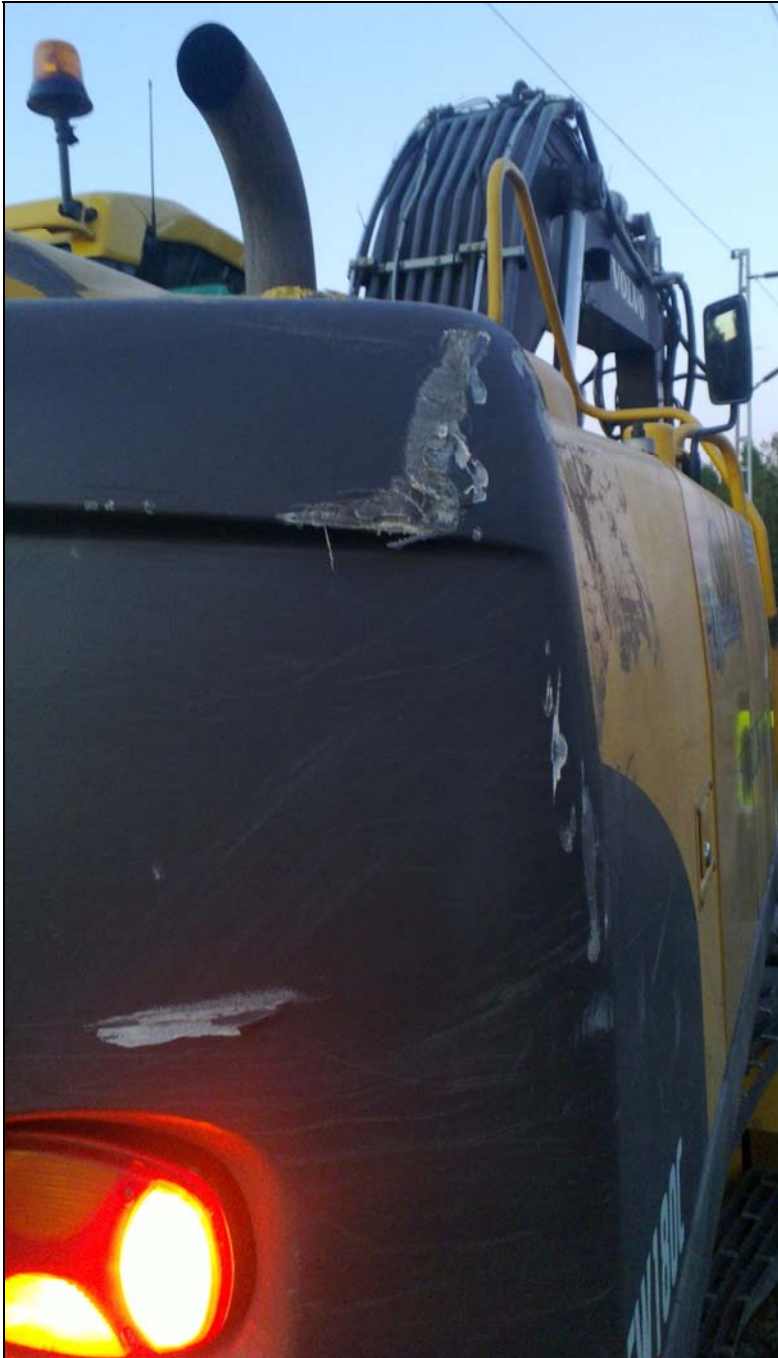
Kaivinkoneeseen tulleet vauriot olivat vähäiset. Junan kylkeen osunut kaivinkoneen ta-
kaosassa ollut peräpaino irtosi paikaltaan ja koneen oikeaan takakulmaan tuli naarmuja.

Kuva 3. Kaivinkoneen oikeaan takakulmaan tuli naarmuja. (kuva: poliisi)

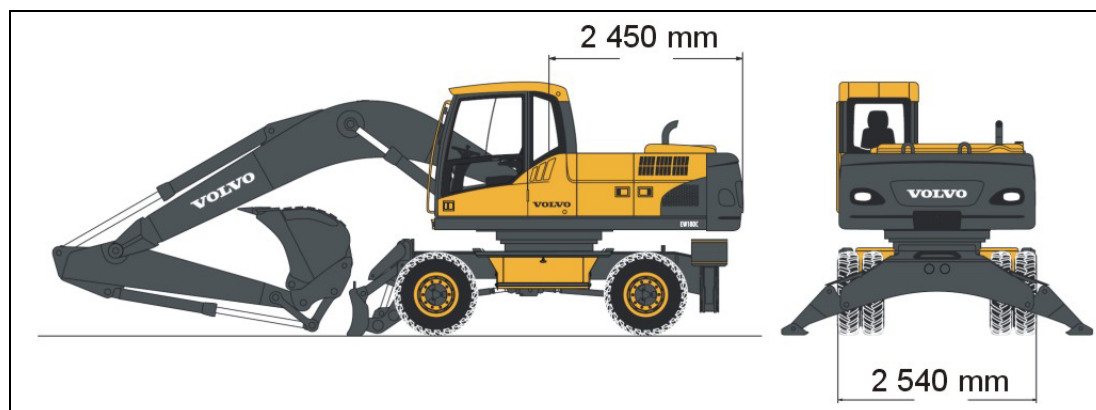
Kuva 4. Volvo EW180C kaivinkoneen mittoja

Onnettomuudessa olleen kaivinkonetyypin takaosastaan kaarevan ylävaunun kaarevuussäde keskilaakerista on 2 450 mm. Alavaunun kokonaisleveys on 2 540 mm, joten keskilaakerista sivulle mitattuna leveyttä on puolet tästä eli 1 270 mm. Ylävaunun kääntyessä niin paljon, että sen kaareva takaosa on ulommaisena kohtana alavaunun sivulla, tulee takaosa $2\,450\text{ mm} - 1\,270\text{ mm} = 1\,180\text{ mm}$ alavaunun kylkilinjan ulkopuolelle.

Sm5 (Flirt) junarungon leveys on 3 200 mm, joten sen kylki on 838 mm 1 524 mm raideleveydellä olevien kiskojen ulkopuolella. Junan kylkeä naarmuttaneen osuman tapahtuessa kaivinkoneen ylävaunun kaareva takaosa on siis ollut jokseenkin samalla etäisyydellä (838 mm) liikennöidyn raiteen lähimmästä kiskosta. Näin ollen radan suuntaisesti ollessaan alavaunun etäisyys samaisesta kiskosta on ollut noin $1\,180\text{ mm} + 838\text{ mm} = 2\,018\text{ mm}$.

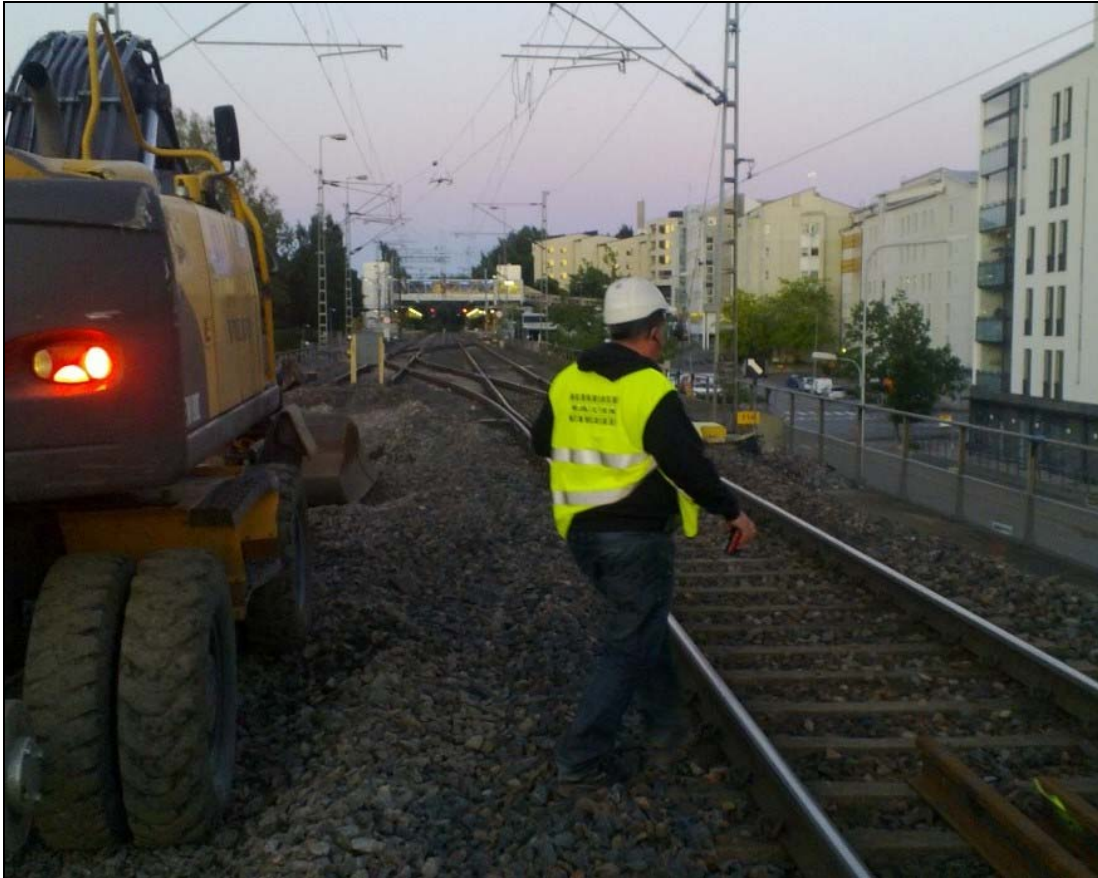
Aukean tilan ulottuma onnettomuuspaikan pääraiteella on 2 500 mm raiteen keskilinjasta eli 1738 mm lähimmästä kiskosta (kuva 7). Kyseisessä kohdassa työskennellessään kaivinkoneen ylävaunun takaosa on koneen kääntyessä käynyt aukean tilan ulottuman sisällä. Laitettaessa raidesepeliä takaisin pölkkyjen päiden väliin on myös kauha ollut lähellä liikennöityä raidetta.

Kuva 5. Kaivinkone ja onnettomuuden aikainen työskentelykohta sillalla Malminkartanon ja Kannelmäen välisellä osalla. (kuva: poliisi)

Työskenneltäessä kaivinkone oli liian lähellä liikennöityä raidetta, jolloin osa siitä oli ajoittain liikennöidyn raiteen aukean tilan ulottuman (ATU) sisällä. Koska ratatyölle varatun raiteen viereisen liikennöidyn raiteen pölkkyjen päät olivat tulleet näkyviin kun korjattavan raiteen raidesepeleä oli poistettu, täytyi niitä peittää liikennöidyn raiteen vahingoittumisen estämiseksi. Tapahtumahetkellä kaivinkoneella täytettiin raidesepelellä pölkkyjen päiden välejä. Työtehtävä oli ennalta suunnittelematon, eikä sen riskivaikutuksia käsitetty työn antohetkellä.

Kartoitettuihin riskeihin suunniteltujen varautumistoimenpiteiden toteuttaminen ei käytännössä toteutunut työmaalla. Liikennöityjen raiteiden aukean tilan ulottuman merkitseminen helpottaisi niin koneiden kuljettajien kuin turvamiestenkin työtä toimittaessa kaapeilla työskentelyalueilla.

Turvamiehellä tulisi olla käytettävissään selkeät linjat, merkit tai työvälit, joilla hän voisi havaita helpommin, mikäli työkone saattaa mennä liikennöidyn raiteen aukean tilan ulottuman (ATU) sisälle.
