## Raportti alustavasta tutkinnasta

R2014-E1

### **Tavarajunan kahden vaunun suistuminen kiskoilta Parikkalassa 10.1.2014**

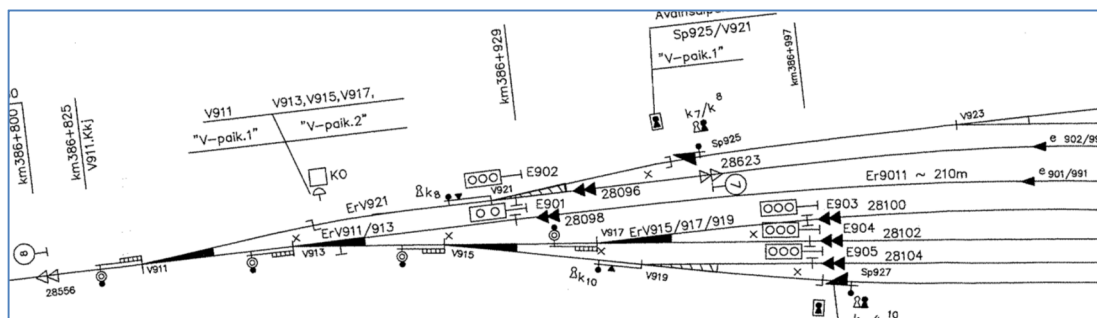
Kuva 1. Parikkalan ratapihan eteläpään raiteistokaavio. Juna saapui vasemmalta Imatran suunnasta ja se ohjattiin raiteelle 904 junakohtausta varten. Suistuminen alkoi vaihteessa V913. Suistuneet vaunut kaatoivat opastinmaston E904.

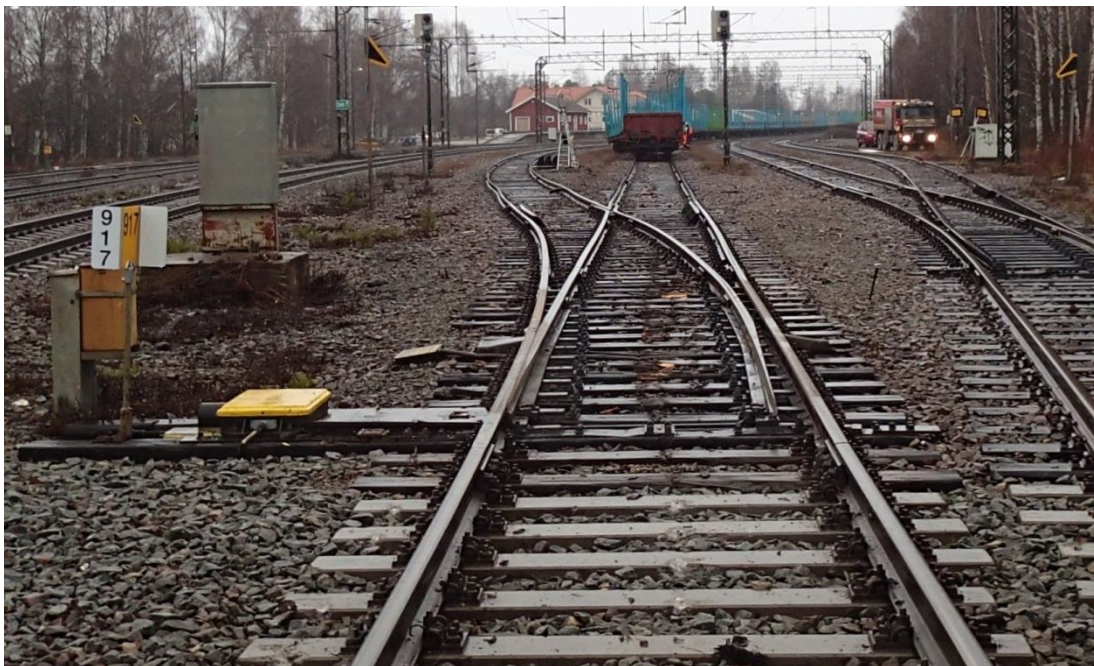
Yksi opastinmasto kaatui. Suistuneiden vaunujen pyörät vaurioittivat vaihteita V915 ja V917, vaihteesta V917 vasemmalle johtavaa raidetta 903 sekä ratapölkkyjä noin 50 metrin matkalta.

Kuva 2. Tavarajuna on raiteella 904 osittain suistuneena. Suistuneiden vaunujen kaatama opastinmasto E904 näkyy kallellaan viimeisen vaunun vasemmalla puolella. Ratapölkkyissä, vaihteessa V917 ja vaihteesta vasemmalla johtavan raitteen 903 kiskoissa näkyy vaurioita.

Suistuneet vaunut olivat kaataneet opastinmaston E904. Jälkien perusteella kolmanneksi viimeisen vaunun kolmanneksi viimeisen pankon pää oli ensimmäisenä osunut opastinmastoon ja toiseksi viimeisen vaunun etupään puskinpalkin vasen kulma oli sen lopullisesti kaatanut. Toiseksi viimeinen vaunu oli kulkenut ulompana sen puskimien mentyä ristiin edellisen vaunun puskimien vasemmalle puolelle.

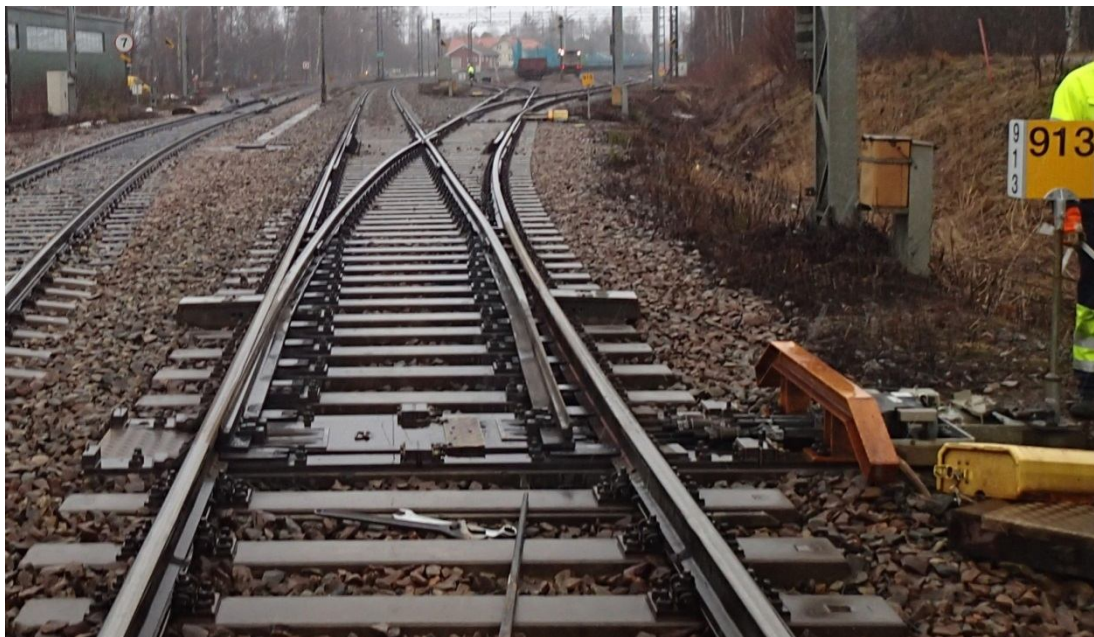
Kuva 3. Suistuminen alkoi oikealla kääntyvässä vaihteessa V913. Tämän jälkeen junan kulkutiellä oli vielä vaihteet V915 ja V917 ennen raidetta 904.

Radassa olevien jälkien perusteella voitiin päätellä, että yksi pyöräkerta oli suistunut kiskoilta 11,5 metriä vaihteen V913 kielen kärjen jälkeen. Suistunut pyöräkerta oli todennäköisesti toiseksi viimeisen vaunun etutelin ensimmäinen pyöräkerta. Toinen saman telin pyöräkerta oli suistunut neljä metriä vaihteen V913 risteuksen jälkeen. Kolmanneksi viimeisen vaunun takateli näytti suistuneen kiskoilta vaihteen V917 risteyksessä.

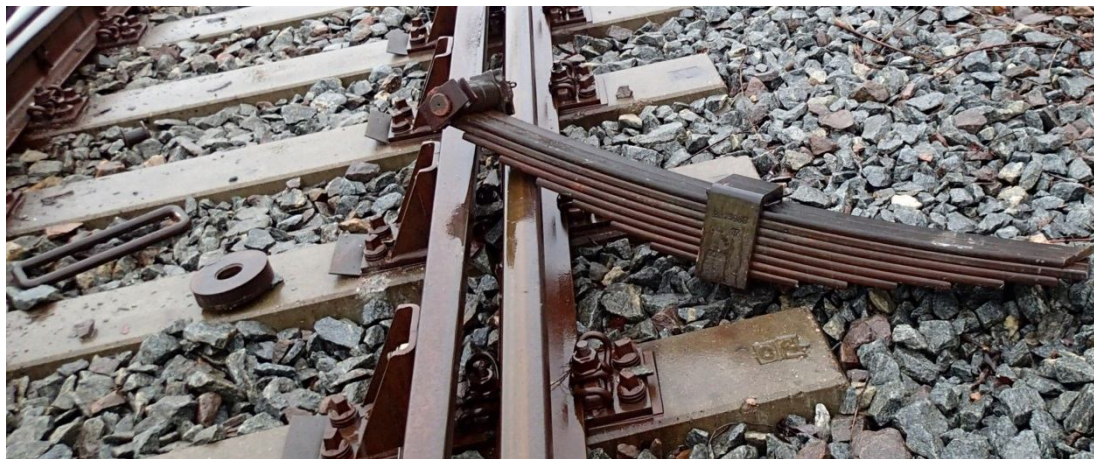
Lehtijousipakan lehti oli katkennut kiinnityssilmukan rajasta. Jousen yksi ripustinlenkki löytyi 7,2 metriä vaihteen V915 kielen kärjen jälkeen, jousesta katkennut kiinnityssilmukka ja siinä kiinni olleet kiinnitysosat 8,6 metrin, toinen ripustinlenkki 20,5 metrin ja irronnut jousi 22 metrin päässä kielen kärjestä. Jousen katkeamajäljessä oli ruostetta, joten se oli ollut katkenneena jo pidemmän aikaa.

Kuva 4. Katkennut, oikeanpuoleiselle raiteelle pudonnut lehtijousipakka sekä muita ripustuksen osia.

Onnettomuuden välittömänä syynä oli tavaravaunun etutelin taaemman pyöräkerran lehtijousen katkeaminen. Suistuminen aiheutui, kun katkennut lehtijousi irtosi kokonaan vaihteen kohdalla. Katkenneen jousen irtoamisen aiheutti vaihteen ylittämiseen liittyvä normaali vaunun sivusuuntainen heilahtaminen. Lehtijousen ylin eli ainoa täysipitkä lehti oli katkennut jo paljon ennen suistumista aivan lehden päässä olleen silmukan juuresta.

Tarkastusohjeen mukaan tavaravaunujen lähtötarkastuksessa tulee muun muassa tarkastaa silmämääräisesti, että lehtijousen lehdet eivät ole siirtyneet tai niitä ei ole poikki. Koska tarkastusohjeita noudattamalla onnettomuudelta olisi välttytty, Onnettomuustutkimuskeskuksella ei ole uusia ehdotuksia toimenpiteiksi.

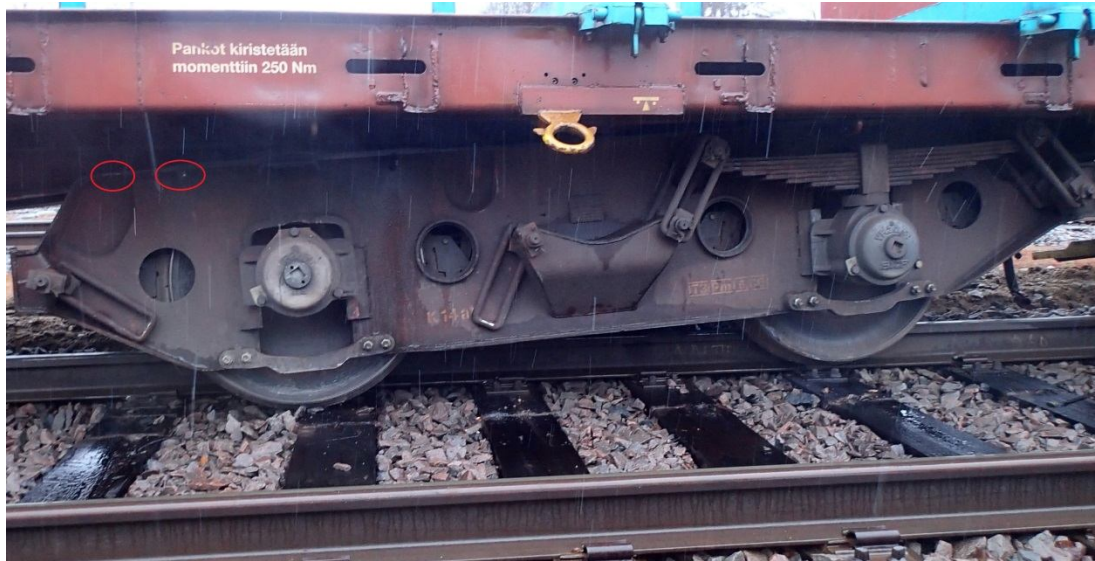
Kuva 5. Suistuneen toiseksi viimeisen vaunun etutelin oikea puoli. Taaemman pyöräkerran lehtijousi oli pudonnut. Punaisella merkitystä kohdista löytyi hankaumajälkiä, jotka ovat syntyneet lehtijousen osuessa telin rakenteisiin.

Junan toiseksi viimeisen vaunun etuteli suistui kiskojen vasemmalle puolelle vaihteessa V913. Vaunun etutelin taaemman pyöräkerran oikeanpuoleinen lehtijousi oli katkennut jo jonkin aikaa aikaisemmin, mistä osoituksena oli katkeaman murtopinnoissa ollut ruoste. Katkeamisen jälkeen jousen katkennut pää oli jäänyt vielä nojaamaan telirakenteeseen ja sillä tavoin se oli toiminut kannattimena laakeripesän ja telin välillä. Kitka oli pitänyt jouta paikallaan, kunnes vaihteessa V913 tapahtuneen normaalin sivuttaisen liikkeen vaikutuksesta jousi luiskahti kokonaan pois paikaltaan. Kun jousen kannatus lakkasi, telin takakulma "nyökkäsi" ja telin etuakselin pyörän laippa nousi kiskon päälle ja pyöräkerta suistui.
