Raportti alustavasta tutkinnasta

R2014-E2

Saapuvan tavarajunan kolmen vaunun suistuminen Tampe- reella Viinikan ratapihalla 18.5.2014

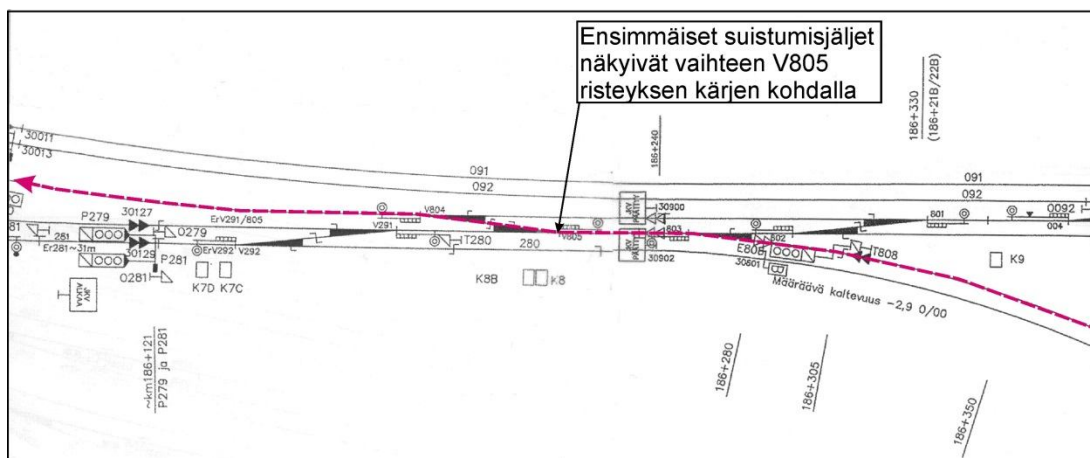
Junasta oli suistunut yhdeksäntenä olleen Gbls-vaunun takapää, kymmenentenä ollut Gbls-vaunu kokonaan ja yhdenätoista olleen Gbls-vaunun etupää.

Kuva 1. Suistuminen tapahtui Viinikan ratapihan vaihteessa V805.

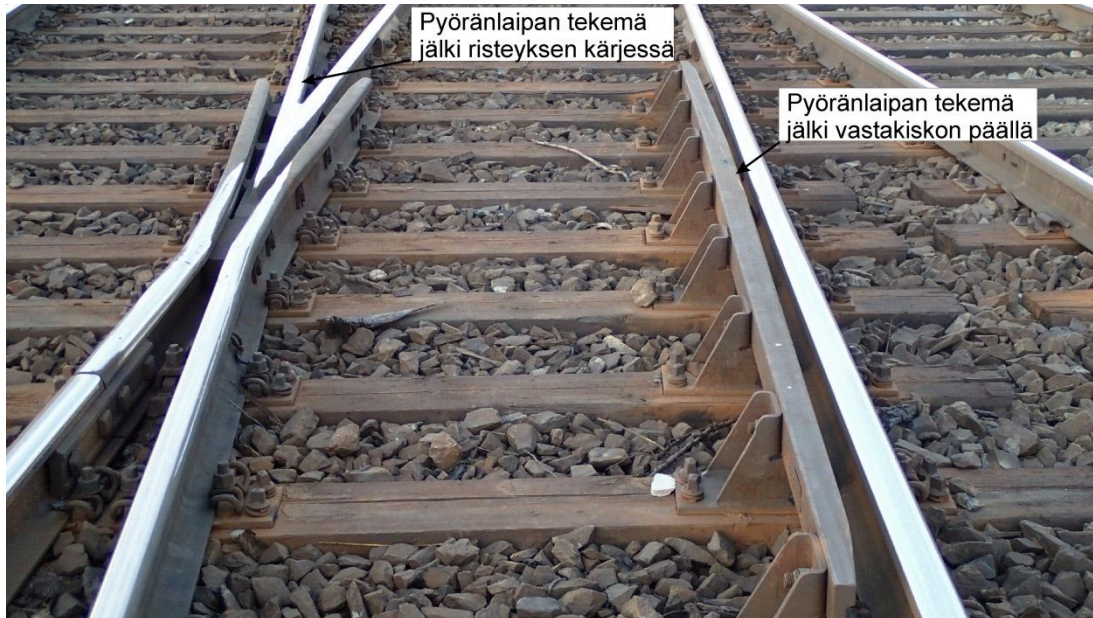
Kuva 2. Suistuminen alkoi vaihteen risteuksen kohdalla.

Suistuminen oli alkanut vaihteen V805 risteyksessä: pyöränlaippa oli noussut vastakiskon päälle juuri ennen vaihderisteuksen kärkeä. Vasen pyörä oli pudonnut alas asti vasemmalle, vastakkaisen puolen kiskonkiinnityspultin päähän, 5 m päässä kohdasta, josta se oli lähtenyt suistumaan ja oikea pyörä oli pudonnut alas hiukan myöhemmin.

Radassa näkyi aluksi yhden pyöräkerran suistumisjäljet, jotka menivät reilusti vasemmalle. Sitten vaihteen V804 risteuksen kohdalla myös toinen pyöräkerta oli pudonnut alas kiskoilta. Oikeat pyörät olivat kulkeneet vaihteen V804 kielen ja tukikiskon välissä ja kieli oli pakottanut pyöräkertoja koko ajan lisää vasemmalle. Tämän seurauksena kolmaskin pyöräkerta on suistunut, suistumisjäljet alkoivat 12 m päässä ensimmäisestä suistumisjäljestä. Vaihteen V804 kielen kärjen kohdalla oli suistunut lisää yksi pyöräkerta.

Radassa olleista jäljistä päätellen ensimmäisenä oli suistunut kymmenentenä kulkeneen vaunu takapyöräkerta, toisena yhdentenätoista kulkeneen etupyöräkerta, kolmantena kymmenentenä kulkeneen etupyöräkerta ja neljäntenä yhdeksäntenä kulkeneen vaunun takapyöräkerta.

Hieman ennen vaihteen V804 kielen kärkeä oli yhdeksännen tai kymmenennen vaunun takapästä irronnut letkukytimen letku. Suistuneena kulkeneet vasemmanpuoleiset pyörät olivat rikkoneet vaihteen V804 kääntölaitteen. Junan 11. vaunun etupään suistunut pyöräkerta oli 125 metrin päässä vaihteen V805 risteyksestä, jossa olivat ensimmäiset suistumisjäljet. Suistumisjälkien kokonaispituus oli 155 metriä.

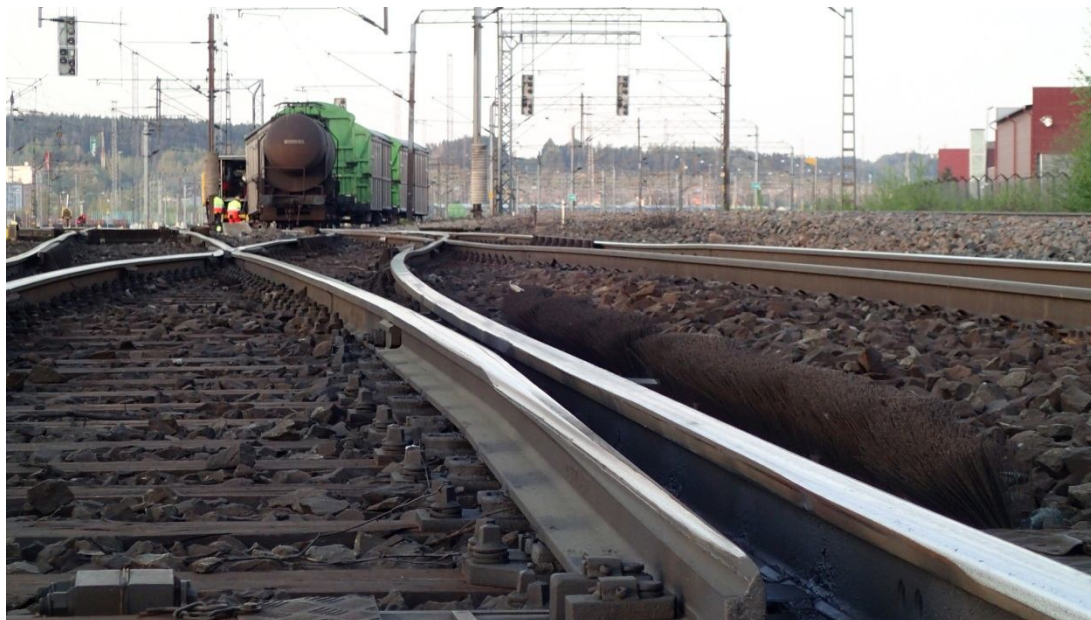
Vaihteen V805 risteyksen kohdalla oli radassa selkeä painuma.

Kuva 3. Vaihteen V805 risteyksen kohdalla oli radassa selkeä painuma.

Onnettomuuden jälkeen tehdyssä vaihteen V805 mittauksessa todettiin vaihteen mittojen olevan raja-arvojen sisällä lukuun ottamatta mitta e2, joka oli 1 mm liian pieni. Edellisen kerran vaihde oli mitattu 5.3.2014. Vaihteesta oli saatavana samassa mittauspöytäkirjassa historiatietoa vaihteen mittaustietoa kolmesta edellisestä mittauksesta. Pöytäkirjassa näkyi myös, jos jokin mitta oli ylittänyt raja-arvon, mikä arvo oli korjauksen jälkeen.

Vaihdealueesta muodostui S-mutka: ensiksi vasemmalle, sitten oikealle ja jälleen vasemmalle. Vaihteiden V805 ja V804 väli oli erittäin lyhyt: vaihderisteysten kärkien väli oli noin kymmenen metriä, eli mutka oli tiukka. Lisäksi vaihteen V805 risteuksen kohdalla oli painuma. Vaihteen risteys oli alla kulkevan betonisen ratatunnelin reunan kohdalla, jossa on epäjatkuvuuskohta radan tuennan jäykkyydessä. Kyseisten vaihteiden aluetta ei radan kunnossapitäjän mukaan tarkasteta radantarkastusvaunulla, vaan silmämääräisesti ja käsikäyttöisillä mittalaitteilla.

Painuma radassa johtui siitä, että betonisen ratatunnelin reunan kohdalla oli epäjatkuvuuskohta radan tuennan jäykkyydessä.

4. Myös ratapihoilla olevat raiteet ja vaihteet, joiden kautta kulkee raskaassa kuormassa olevia VAK-vaunuja, tulisi tarkastaa radantarkastusvaunulla.

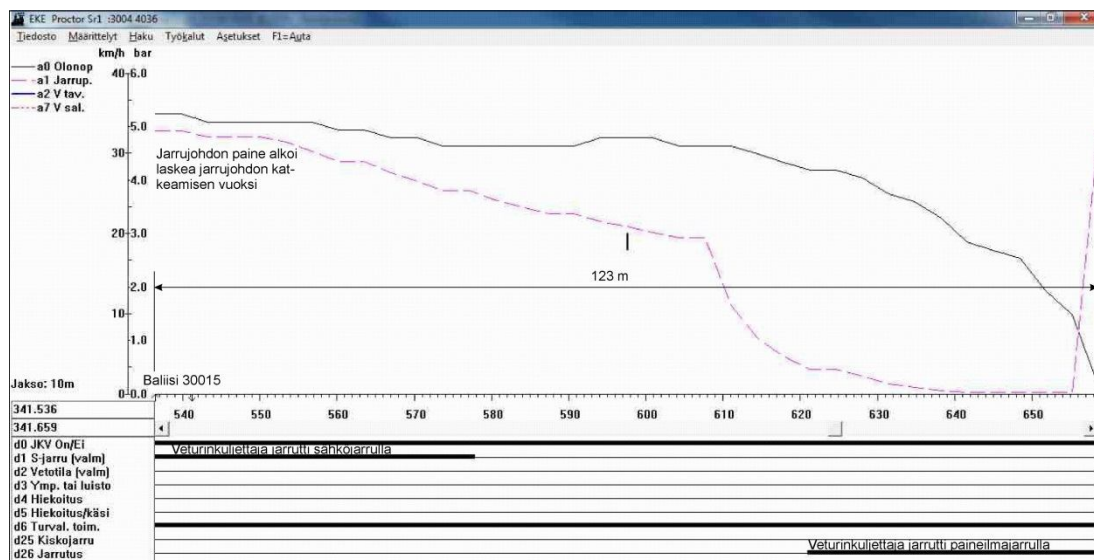
Kulunrekisteröintilaitteen tallenteiden mukaan tavarajuna lähestyi ratapihaa nopeudella 33–36 km/h, sallitun nopeuden ollessa 35 km/h. Veturinkuljettaja jarrutti veturin sähköjarrulla ennen vaihdetta V803 olevalta baliisilta 30601 ohi vaihteiden jälkeen, raiteella 820 olevan baliisin 30015 (kello 23.28.40–23.29.05). Veturin vetotila ei ollut kytkettyä.

Jarrujohdon paine alkoi laskea kello 23.29.02, jolloin jarrujohdon letku irtosi kytkimestään. Junan veturi oli juuri ohittanut baliisin 30015, joka on noin 160 metriä vaihteen V805 risteyksen jälkeen. Juna kulki kulunrekisteröintilaitteen mukaan tämän jälkeen 17 sekuntia (123 metriä). Juna pysähtyi kello 23.29.19. *Jarrutus*-tieto alkaa kello 23.29.11, eli yhdeksän sekuntia jarrujohdon paineen laskun alkamisen jälkeen.

Kuva 4. Tavarajunan 4036 veturin kulunrekisteröintilaitteen tietojen tulostus matkan funktiona jarrujohdon paineen laskun alusta junan pysähtymiseen.
