# Tutkintaselostus

R2015-02

## Vaaratilanne junaliikenteessä Oulunkylässä 12.3.2015

### INCIDENT IN TRAIN TRAFFIC IN OULUNKYLÄ, FINLAND, ON 12 MARCH 2015

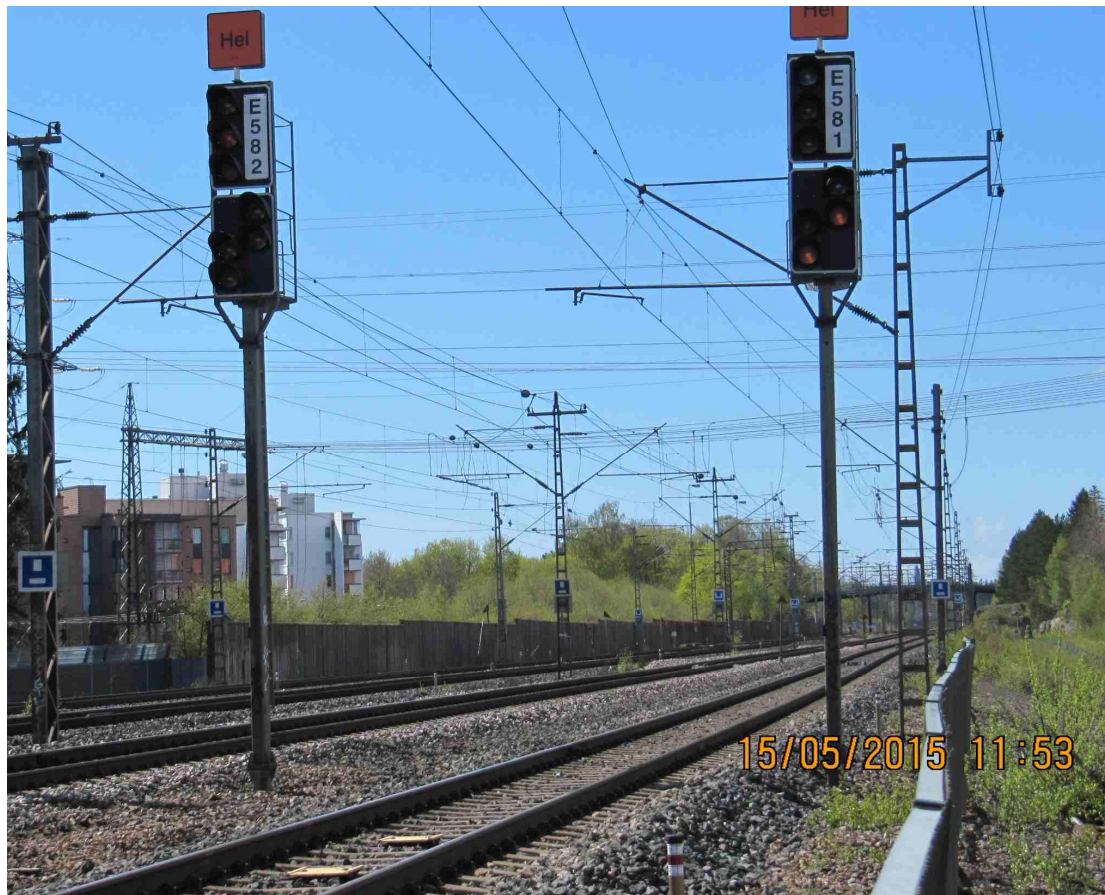
Kuva 5. Opastin E581, jonka eteen H-juna "valui" ja jonka opasteen vaihtumisen myös Z-junan kuljettaja näki.

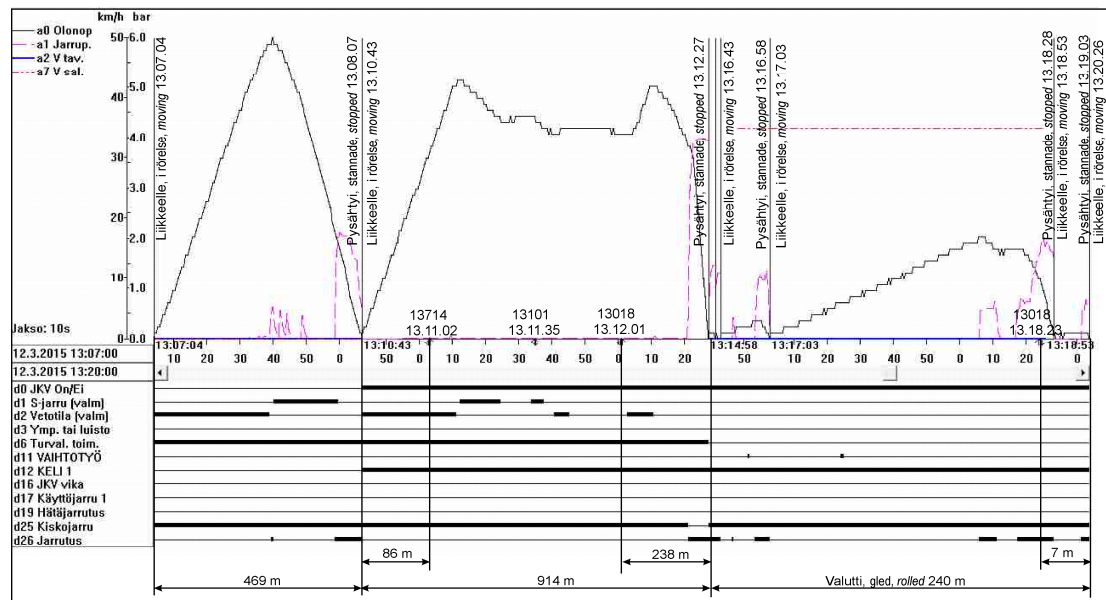
Tämän jälkeen juna lähti kello 13.14.58 liikkumaan ilman, että turvalaite oli kytkettynä. Juna liikkui ilman vetotilaa ("valui") yhteensä 240 m matkan (4 min 5 s). Juna ohitti opastimen E581 edessä olevan baliisi 13018 kello 13.18.23. Juna pysähtyi kello 13.19.03, jolloin sen keula oli mennyt 7 m baliisin ohi.

Kuva 7. H-junan rekisteröintilaitteen tietojen tulostus ajan funktiona täysvoimaisella jarrutuksella tapahtuneesta pysähtymisestä siihen saakka, kun juna pääsi jälleen jatkamaan matkaansa.

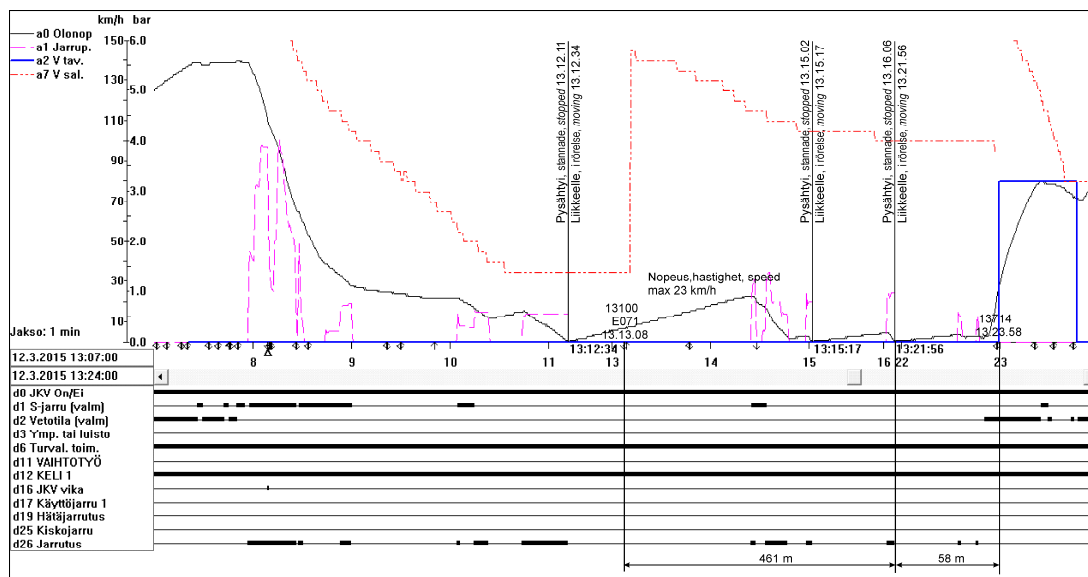
Juna pysähtyi ennen opastinta E071 kello 13.12.11, jatkoi matkaa alhaisella nopeudella (enimmillään 23 km/h) kello 13.12.34, pysähtyi kello 13.15.02, lähti liikkeelle kello 13.15.17 (nopeuden ollessa enimmillään 5 km/h) ja pysähtyi kello 13.16.06.

Kuva 8. Z-junan rekisteröintilaitteen tietojen tulostus ajan funktiona vaaratilanteen syntyessä.

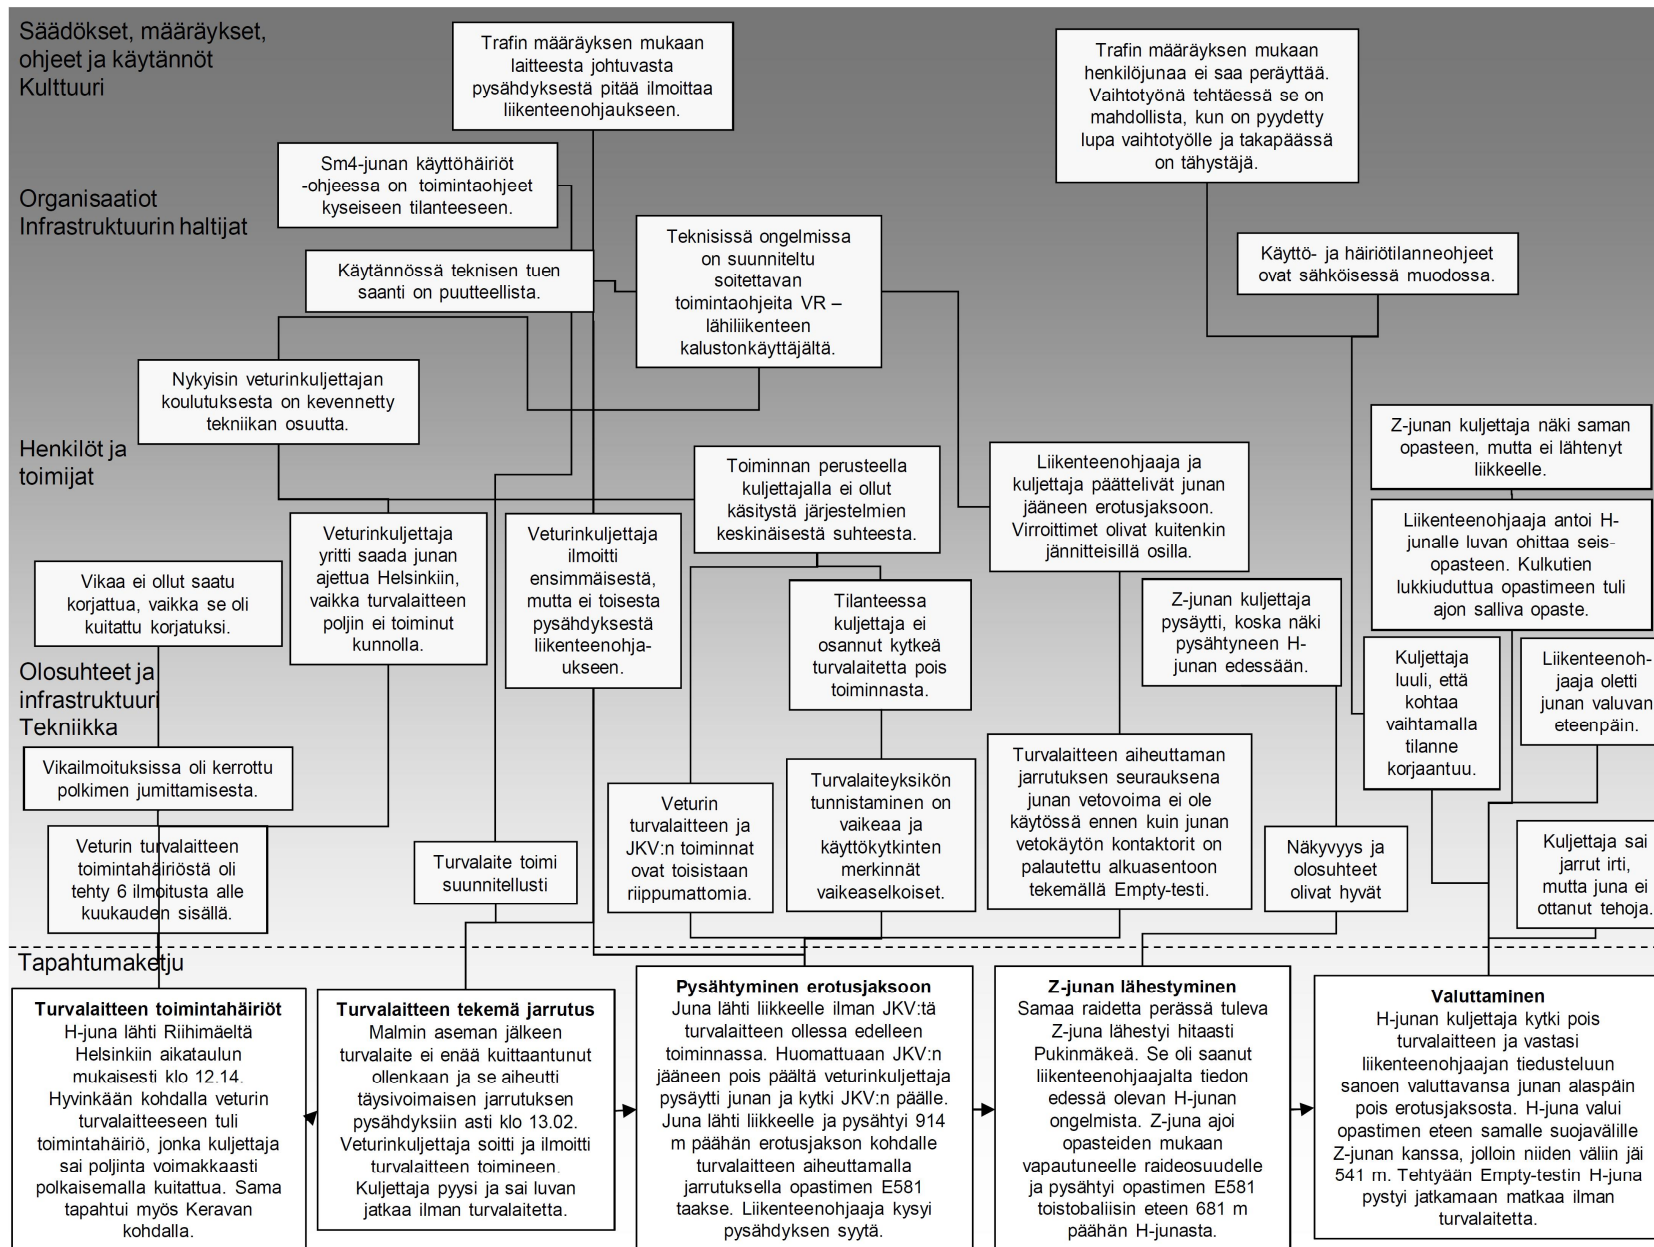
Kuva 9. Vaaratilanteesta laadittu accimap-kaavio.
