Tutkintaselostus

R2015-01

Tasoristeysonnettomuus Kokemäellä 6.2.2015

LEVEL CROSSING ACCIDENT IN KOKEMÄKI, FINLAND, ON 6 FEBRUARY 2015

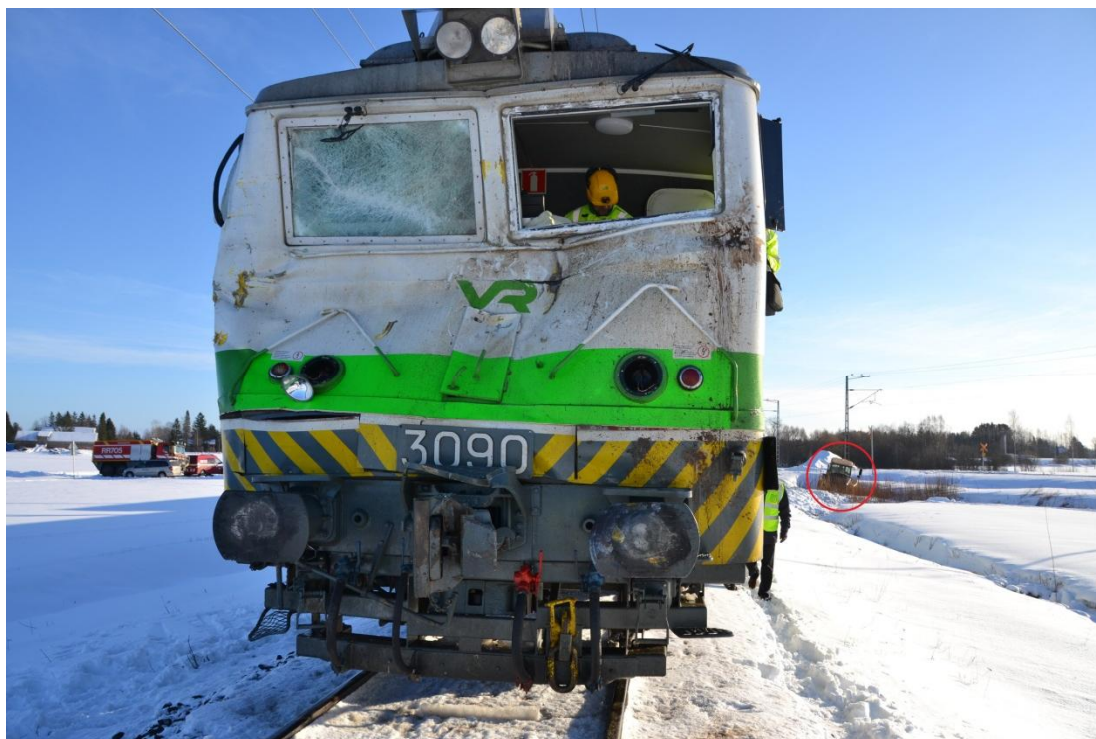
Matkustajajunan vasemmanpuoleinen puskin osui traktoridumpperin vasempaan sivuun lavan telin etummaiseen pyörään ja sen vanteeseen. Traktoridumpperi katkesi runkonivelen kohdalta. Tässä vaiheessa traktoridumpperin vetäjän pyörät olivat 4,5 metrin etäisyydellä jälkimmäisestä kiskosta. Traktoridumpperin vetäjä suistui sivuojaan junan kulkusuunnassa radan vasemmalle puolelle ja lava kaatui oikealle kyljelleen radan oikealle puolelle. Pysähtyneen junan keula oli törmäyksen jälkeen 72 metrin etäisyydellä tasoristeyksen keskipisteestä.

Kuva 2. Traktoridumpperin vetäjä suistui vasemmalle ja lava oikealle puolelle rataa. Suistunut traktoridumpperin vetäjä on ympyröity punaisella.

Figure 2. The impact split the articulated hauler into two, with the tractor on the left side of the track and the trailer on the right side. The tractor is encircled in red.

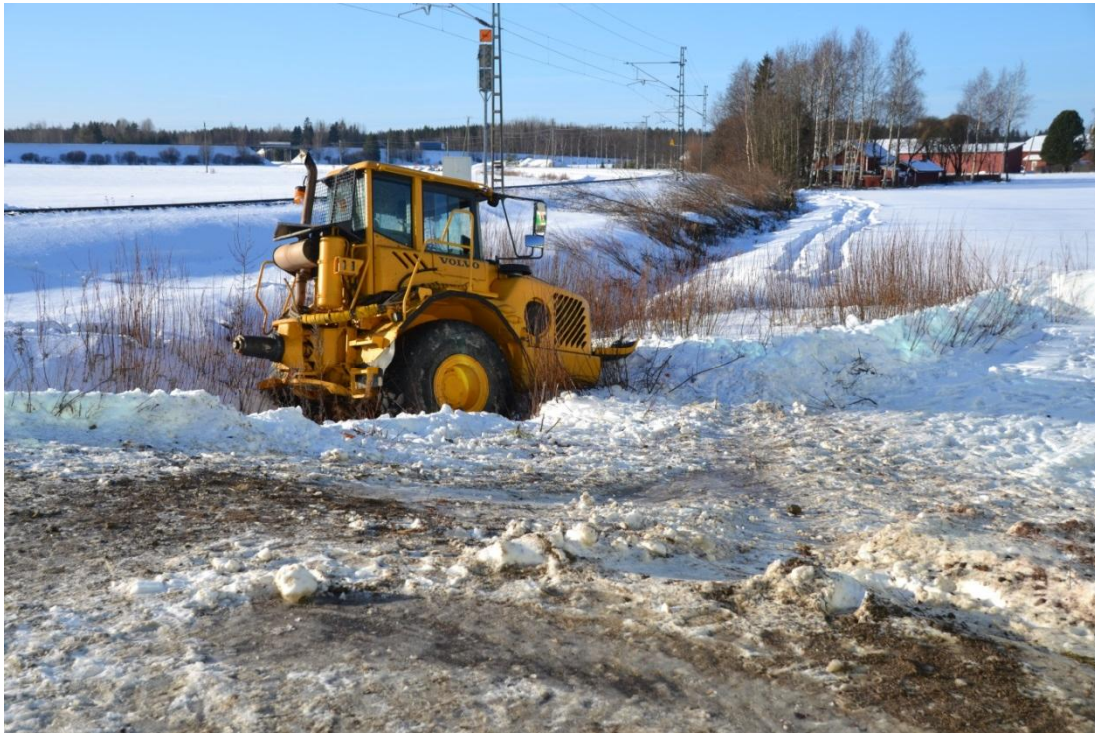
Kuva 3. Traktoridumpperin vetäjä suistuneena vasemmalle puolelle ojaan.

Figure 3. The tractor of the articulated hauler in a ditch on the left side of the track.
