## Raportti

R2015-S1-01

# Virheellinen kulkutie Tuomiojalla 2.2.2015

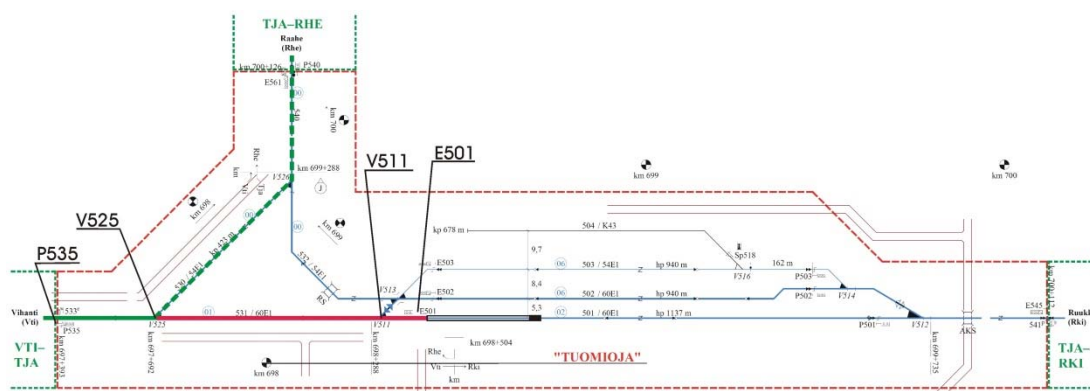
Kuva 2. Ratapihakaavioon on merkitty vihreällä värillä oikea kulkutie ja punaisella värillä virheellinen kulkutie. Juna pysähtyi raiteelle 501, josta se peräytettiin opastimen P535 taakse ja edelleen ohjattiin kohti Raahen.

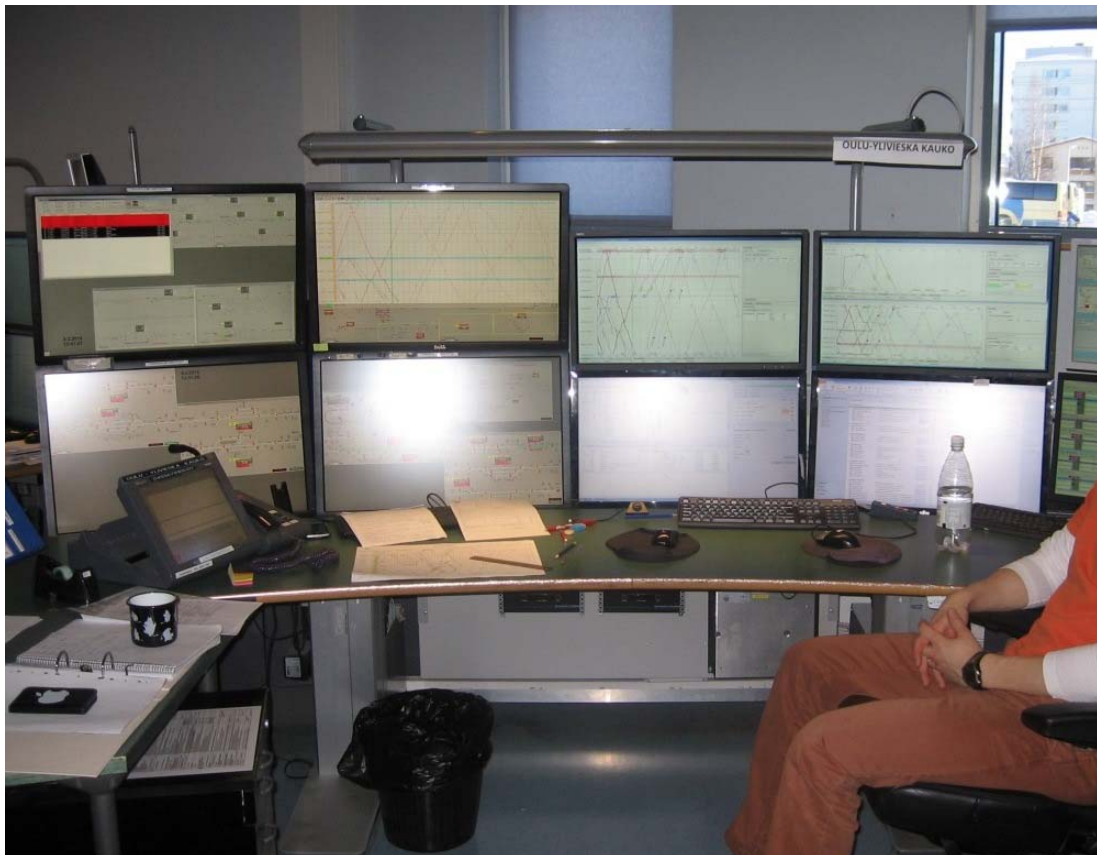
Kuva 3. Oulu-Ylivieska kauko -liikenteenohjauspöytä.
