## Raportti

R2015-S1-02

# Virheellinen kulkutie Hyvinkäällä 18.2.2015

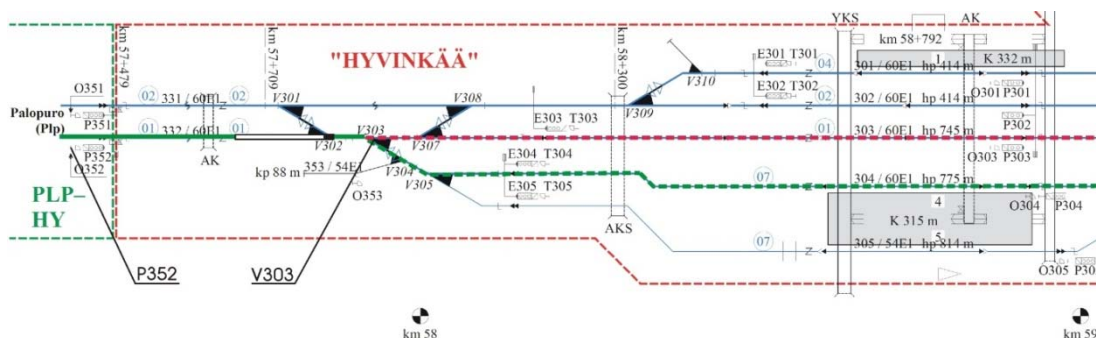
Kuva 2. Ratapihakaavioon on merkitty vihreällä toteutunut kulkutie, vihreällä katkoviivalla oikea kulkutie ja punaisella katkoviivalla virheellinen kulkutie. Juna 9651 pysähtyi ennen virheelliselle kulkutielle siirtymistä ennen vaihdetta V303.

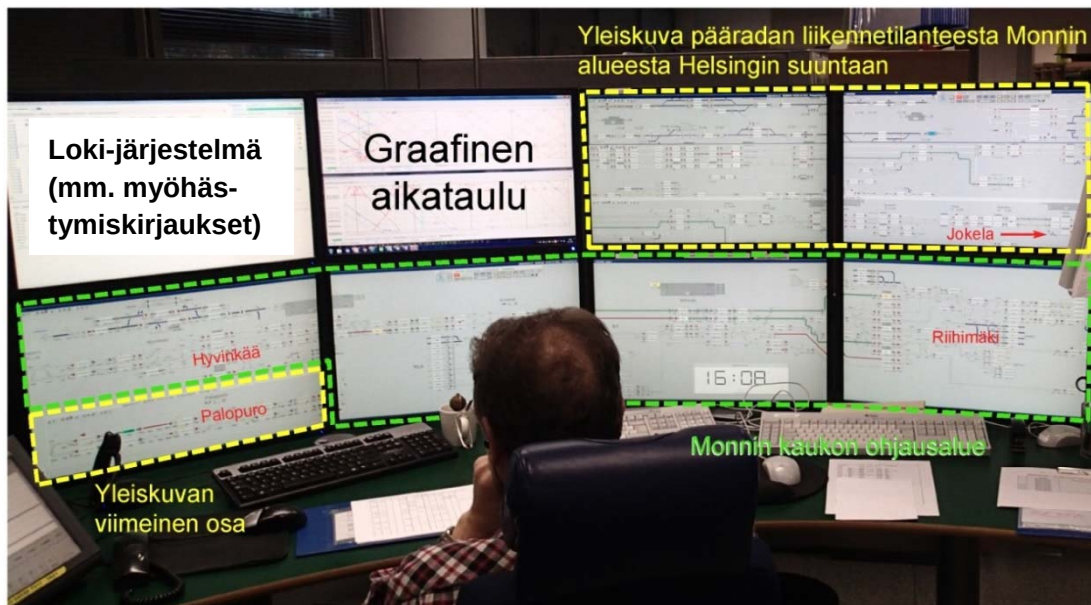
Kuva 3. Monnin kaukon työpiste.

Monnin kaukon työpisteessä on kahdeksan tietokonenäyttöä kahdessa rivissä (kuva 3). Liikenteenohjaajalla on mahdollisuus säätää näkymä mieleisekseen, vaikkakin käytännössä useimmilla näkymä on hyvin samankaltainen. Ylärivissä vasemmalla on Loki-järjestelmän näyttö, jossa muun muassa myöhästymiskirjaukset ja sitä seuraavana graafisen aikataulun näyttö. Ylärivin oikeassa laidassa on kahdella näytöllä yleiskuva

pääradan liikennetilanteesta muiden liikenteenohjaajien alueelta Monnin kaukon alueen eteläpuolelta. Alarivissä on neljällä rinnakkaisella näytöllä Monnin kaukon liikenteenohjausalue.

Alarivillä oleva oma liikenteenohjausalue on mahdollista sijoittaa neljälle näytölle siten, että koko alue on nähtävissä. Tällöin merkinnät menevät niin pieniksi, että niitä voi olla vaikea nähdä. Jos korkeuden säätää maksimiin, jää leveyssuunnassa osa alueesta piiloon ja liikenteenohjaaja joutuu tällöin liikuttamaan hiirellä kokonaisuutta sivusuunnassa tarpeen mukaan. Alarivin tietokonenäytön korkeus-leveyssuhde ei ole optimaalinen.

Tutkinnan sivuhuomiona tuli esiin, että Monnin kaukon näyttö ei ole optimaalinen. Alarivin neljän rinnakkaisen näytön korkeus-leveys-suhde ei mahdollista koko liikenteenohjausalueen näkymistä kerralla ilman että merkinnät menevät liian pieniksi. Tässä tapauksessa tällä ei ollut merkitystä.

5. Väärän tilannekuvan muodostumista edesauttoi kauko-ohjausjärjestelmän näytön epäjatkuvuuskohta, jossa viereinen ohjausalue näkyy näyttöjen oikeassa yläkulmassa jatkuen näyttöjen vasemmassa alakulmassa.

Myötävaikuttavana tekijänä oli liikenteenohjauksen tietokonenäyttöjen järjestely, jossa Monnin kaukon liikenteenohjausalueen eteläpuolinen alue näkyy pääsääntöisesti oikealla ylhäällä ja oma alue alkaa vasemmalta alhaalta
