## Raportti

R2015-S1-04

# Virheellinen kulkutie Kouvolassa 8.3.2015

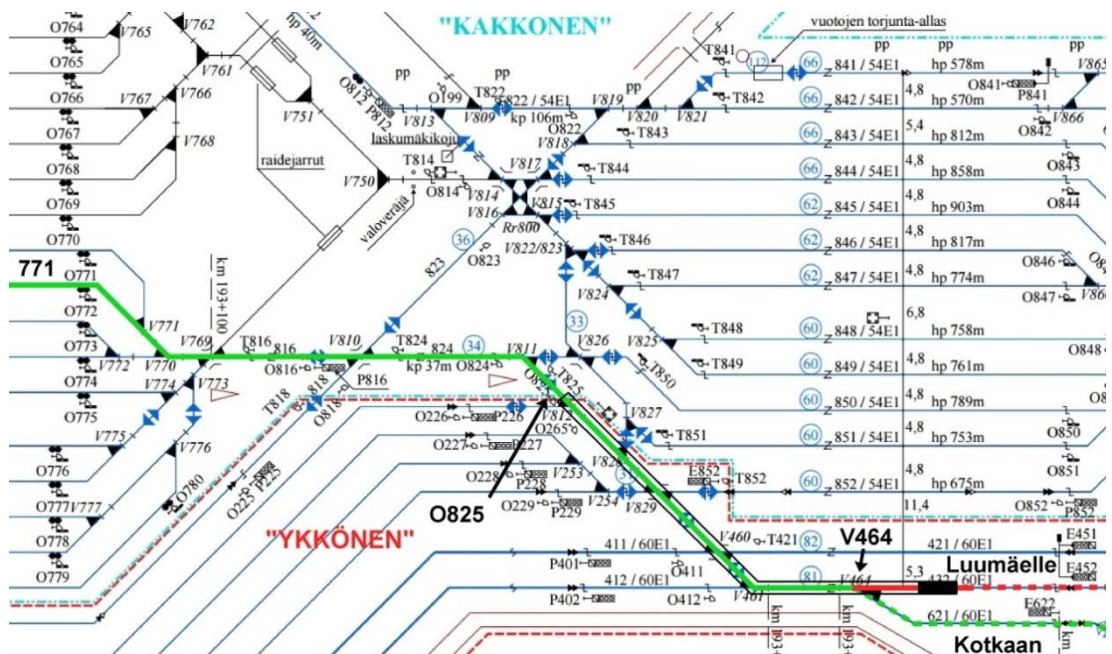
Kuva 2. Ratapihakaavioon on merkitty vihreällä toteutunut kulkutie, vihreällä katkoviivalla oikea kulkutie ja punaisella katkoviivalla virheellinen kulkutie. Kaaviosta selviää myös liikenteenohjaajien Ykkönen ja Kakkonen vastualueet.

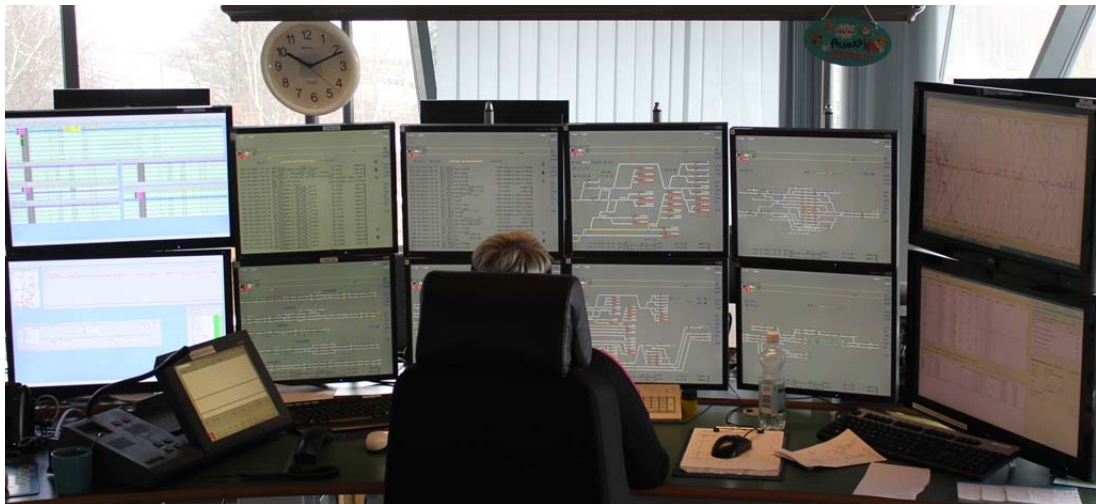
Kuva 3. Kouvolan liikenteenohjauksessa toimivan Ykkösen työpiste.

Ykkösenä ollut liikenteenohjaaja piti syynä tapahtumaan työvälineitä. Erityisesti hän mainitsi, että näytön symbolit ovat pieniä ja vaikeasti nähtävissä. Poikkeamaraportissa (TURI) on mainittu hetkellinen ruuhkahtavuus.

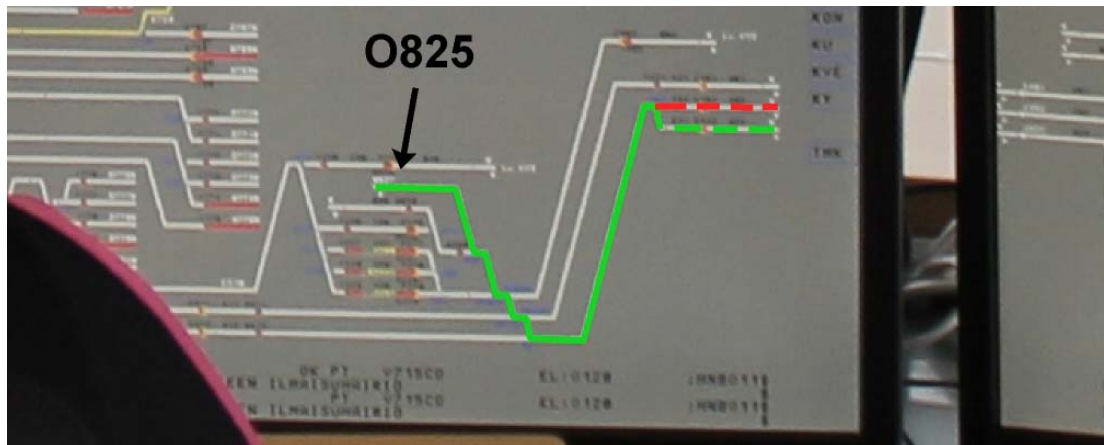
Kuva 4. Yksityiskohta edellisestä kuvasta. Kuvaan on piirretty päälle kulkutie samoilla symboleilla, joita on käytetty kuvassa 2.

Tutkittavana olevassa tapauksessa kyse on siitä, että Ykkönen oli tehnyt kulkutien alarivin näytön toiseksi alimpaan haaraan, kun se piti tehdä alimpaan haaraan. Kuvaan 4 on piirretty kyseinen tilanne samoilla symboleilla, joita on käytetty kuvassa 2.

Virheellinen kulkutie syntyi, kun liikenteenohjaaja valitsi junan kulkutielle väärän maali-raiteen. Myötävaikuttavana tekijänä saattoivat olla liikenteenohjauksen graafisen näytön pienet, hankalasti erottuvat symbolit ja numerot.

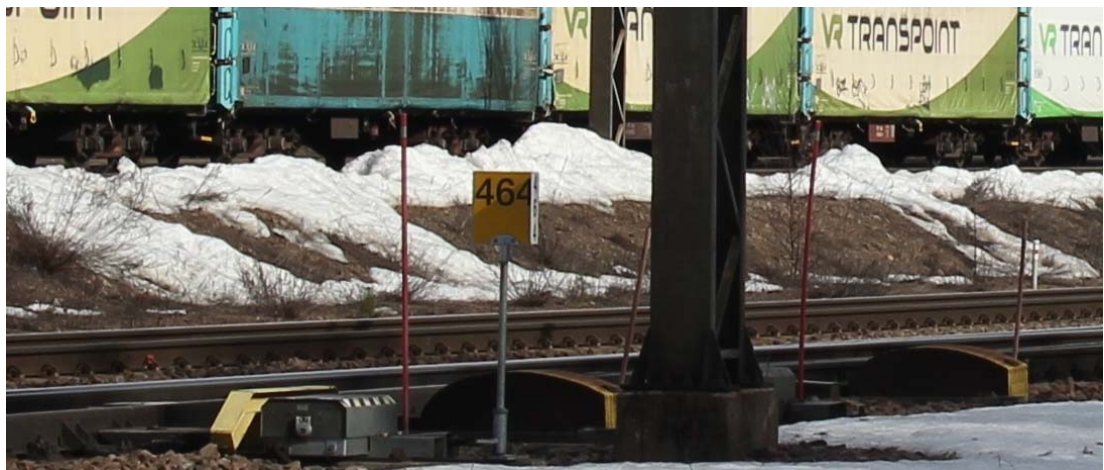
Kuva 5. Vaihde V464. Vaihteen merkissä vaihteen numero on vaakasuorassa keltaisella pohjalla, joka tarkoittaa, että vaihde on käännetty poikkeavalle raiteelle, eli Kotkan suuntaan.

Karjalan pääradalta etelään, eli Kotkaan johtava vaihde V464 on tavaraliikenteen ratapihan eteläpuolella. Veturinkuljettaja ei pysty havaitsemaan vaihteen asentoa opastimista, vaan ainoastaan valko-keltaisesta vaihteen merkistä. Kun vaihde on asetettu suoralle raiteelle eli kohti Luumäkeä, merkki näyttää valkoisella pohjalla vaihteen numeron pystysuoraan kirjoitettuna. Kun vaihde on asetettu poikkeavalle raiteelle eli kohti Kotkaa, merkki näyttää keltaisella pohjalla vaihteen numeron vaakasuoraan kirjoitettuna.

Veturinkuljettaja havaitsi vaihteen V464 väärän asennon vaihteen merkistä oman arviotensa mukaan noin 100 metriä ennen vaihdetta. Hänelle ei ollut koskaan tapahtunut vastaavaa ja tämän vuoksi kesti hetken aikaa, ennen kuin hän uskoi tapahtuneen ja alkoi jarruttaa. Jarrutuksen aikana juna meni vaihteen yli virheelliselle kulkutielle varaten vaihteen ohella sitä seuraavan raideosan. Jarrutuksen viivästymisestä ei ollut tässä tapauk-

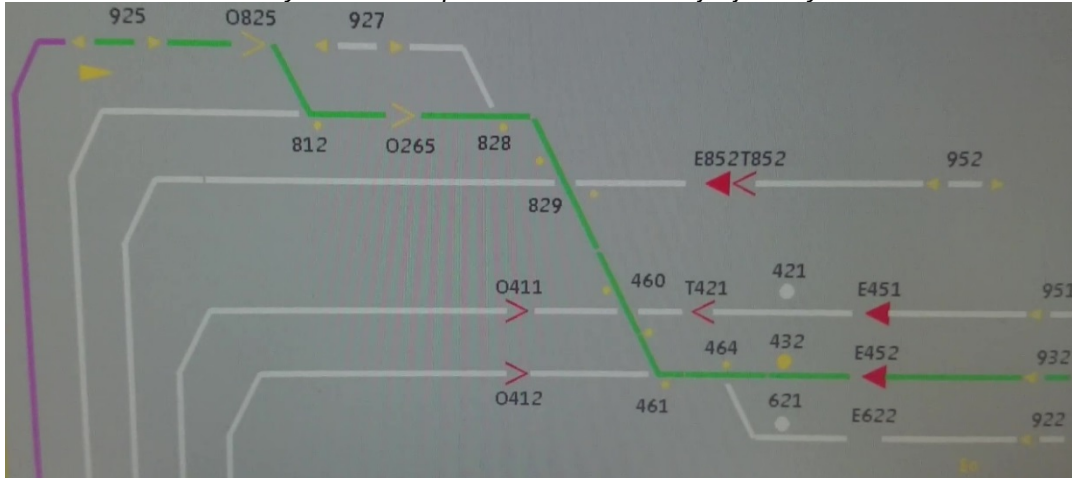
Kuva 1. Junalle on muodostunut kulkutie opastimelta O825 vaihdekujan kautta Karjalan pääradalle ja edelleen vaihteen V464 kautta suoraan itään opastimelle P452, joka on kuvan ulkopuolella.

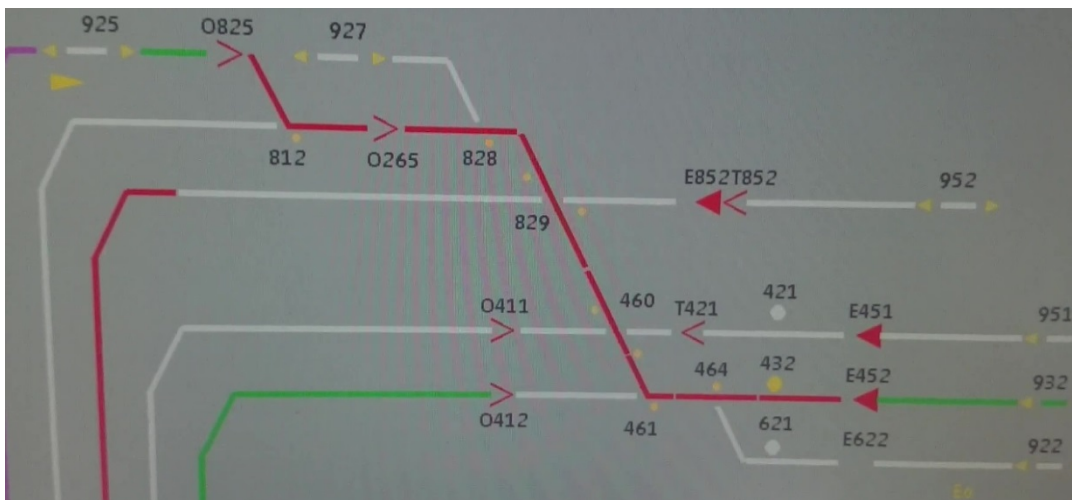
Kuva 3. Juna on liikkunut kulkutietä pitkin pysähtyen siten, että veturi on vaihteen V464 itäpuolella rataosuudella 432. Junan peräpää on vapauttanut opastimen O825 länsipuolella olevan rataosuuden.

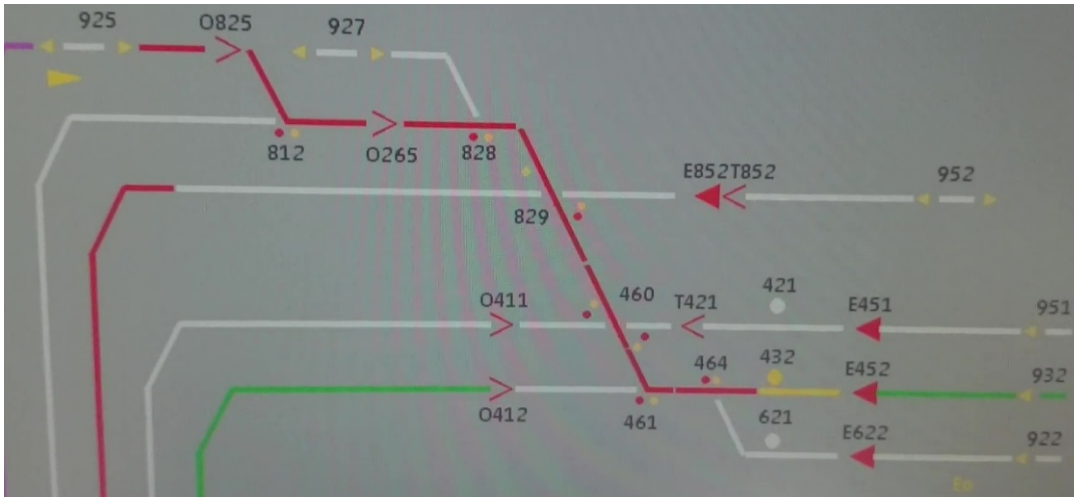
Kuva 4. Junaa peräytetään. Junan peräpää varaa opastimen O825 länsipuolella olevan rataosuuden.

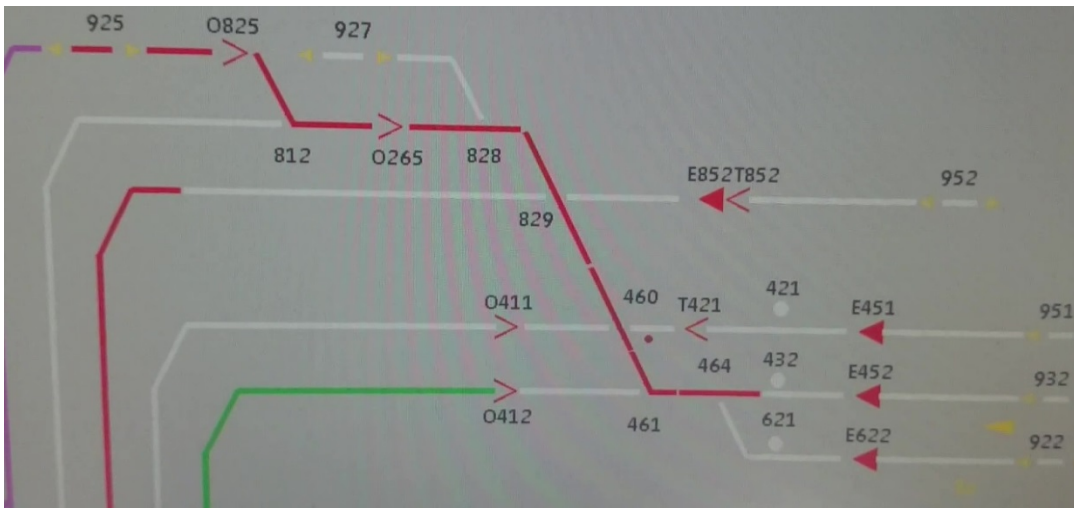
Kuva 5. Junaa on peräytetty sen verran, että veturi on vaihteen V464 kielen takana. Virheellinen kulkutie on purettu.

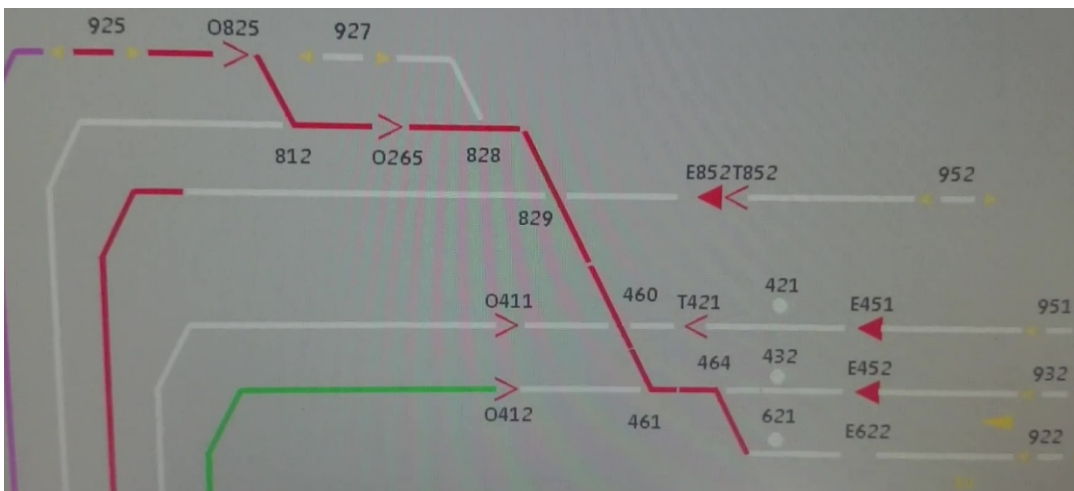
Kuva 6. Liikenteenohjaaja on kääntänyt vaihteen V464 poikkeavalla raiteelle. Vaihde V464 pysyy varattuna, mikä estää uuden kulkutien muodostamisen.

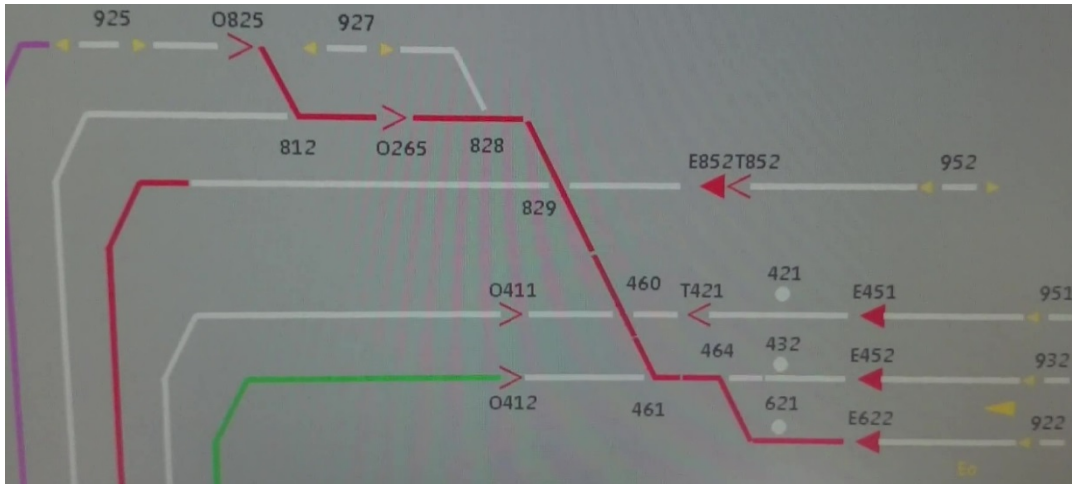
Kuva 7. Juna on lähtenyt liikkeelle liikenteenohjaajan antamalla luvalla vaihteelta V464 poikkeavalla raiteelle. Kulutietä ei ole muodostettu. Junan peräpää on vapauttanut opastimen O825 takana olevan rataosuuden.
