## Raportti

R2015-S1-05

### Virheellinen kulkutie Ruukissa 13.4.2015

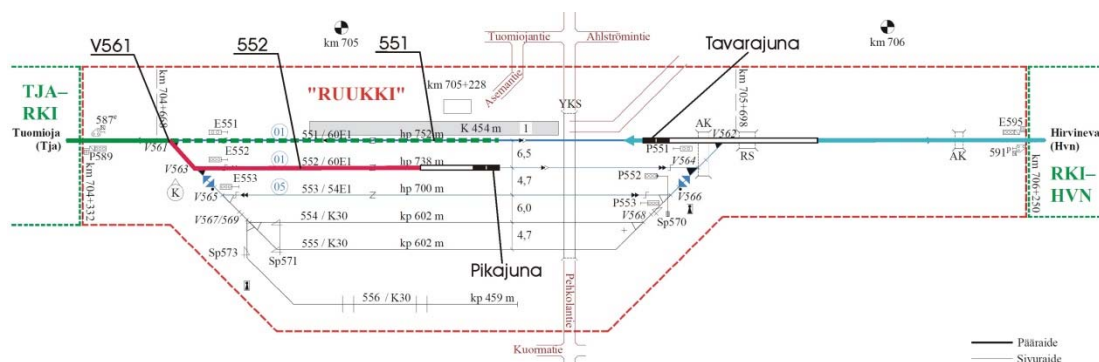
Kuva 2. Ratapihakaavioon on merkitty vihreällä toteutunut kulkutie, vihreällä katkoviivalla oikea kulkutie ja punaisella viivalla virheellinen kulkutie. Tavarajunan kulku raidetta 551 pitkin on merkitty vaaleansinisellä.

1. Liikenteenohjaaja muodosti kulkutiet junille asema-automatiikalla.
2. Liikenteenohjaajan asettama asema-automatiikka muodosti kulkutien pikajunalle virheellisesti Ruukin raiteelle 552, jossa ei ole matkustajalaituria.

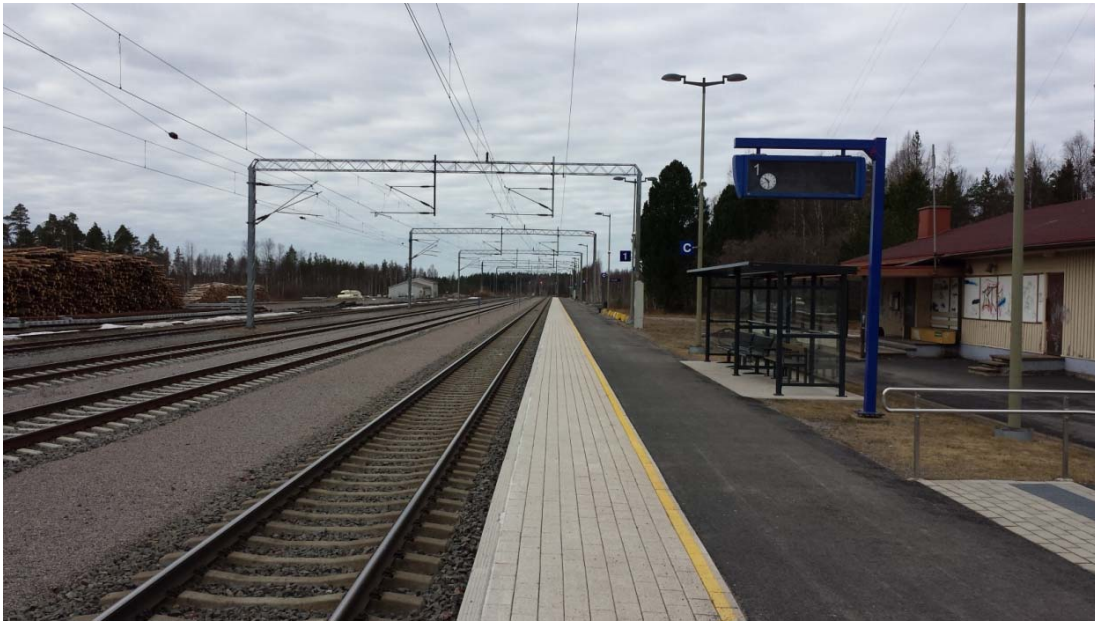
Ruukin liikennepaikalla on viisi läpiajettavaa raidetta, mutta matkustajalaituri on ainoastaan aseman viereisellä raiteella 551.

Kuva 3. Ruukin liikennepaikka pohjoisen suunnasta. Matkustajalaiturin vieressä raide 551 ja sen vasemmalla puolella raide 552, johon pikajuna pysähtyi.

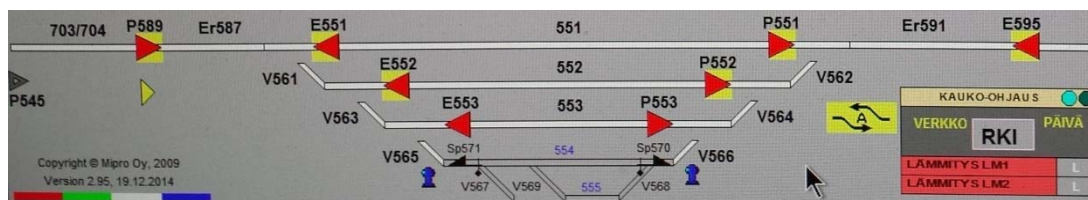
Liikenteenohjaajalla ei ollut mielikuvaa, ettei Ruukissa ole matkustajalaituria raiteiden 551 ja 552 välissä. Pöytäkohtaisissa liikenteenohjaajan tukena olevissa kirjallisissa ohjeissa mainitaan, että Ruukissa matkustajalaituri on ainoastaan raiteelle 551. Mipron liikenteenohjausjärjestelmän liikennepaikkakohtaisissa näyttönäkymissä on eroja. Joillakin liikennepaikoilla matkustajalaiturit on kuvitettu liikennepaikkänäkymään, mutta ei johdonmukaisesti kaikissa. Ruukin näkymässä matkustajalaituria ei näy.

Kuva 4. Liikenteenohjausjärjestelmän näkymä Ruukista. Matkustajalaituria ei ole kuvitettu liikennepaikkänäkymään.

Liikenteenohjausjärjestelmän liikennepaikkakohtaisessa näyttönäkymässä ei Ruukkiin ollut merkitty matkustajalaituria. Asia täytyy joko muistaa tai tarkistaa kirjallisista ohjauspöytäkohtaisista ohjeista. Yhdenmukaiset liikennepaikkakohtaiset näyttönäkymät vähentäisivät muistinvaraisuutta sekä liikenteenohjaajan tarvetta tehdä tiedonhankintaa eri tietolähteistä.

10. Tapahtumasta aiheutui junaan nousseille matkustajille vaaratilanne.
11. Liikenteenohjausjärjestelmien liikennepaikkakohtaisissa näyttönäkymissä on epäyhtenäisyyttä matkustajalaitureiden merkitsemisessä.

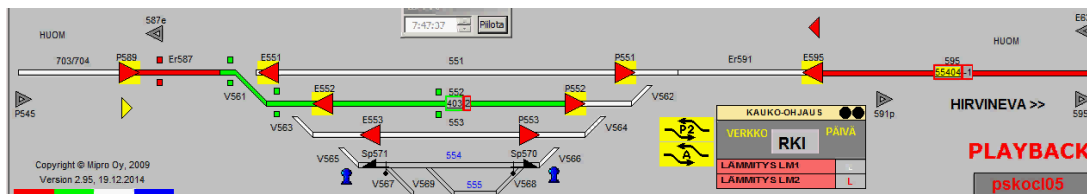
- kello 7.44.11 automatiikka muodosti etelästä lähestyvälle pikajunalle 403 kulkutien laiturittomalle raiteelle 552
- kello 7.47.41 pikajuna 403 saapui raiteelle 552

Kuva 5. Liikenteenohjausjärjestelmän tuottama nauhoitettu tilanne Ruukissa 13.4.2015 klo 7.47.07.
