## Raportti

R2015-S1-07

# Virheellinen kulkutien Joutsenossa 21.7.2015

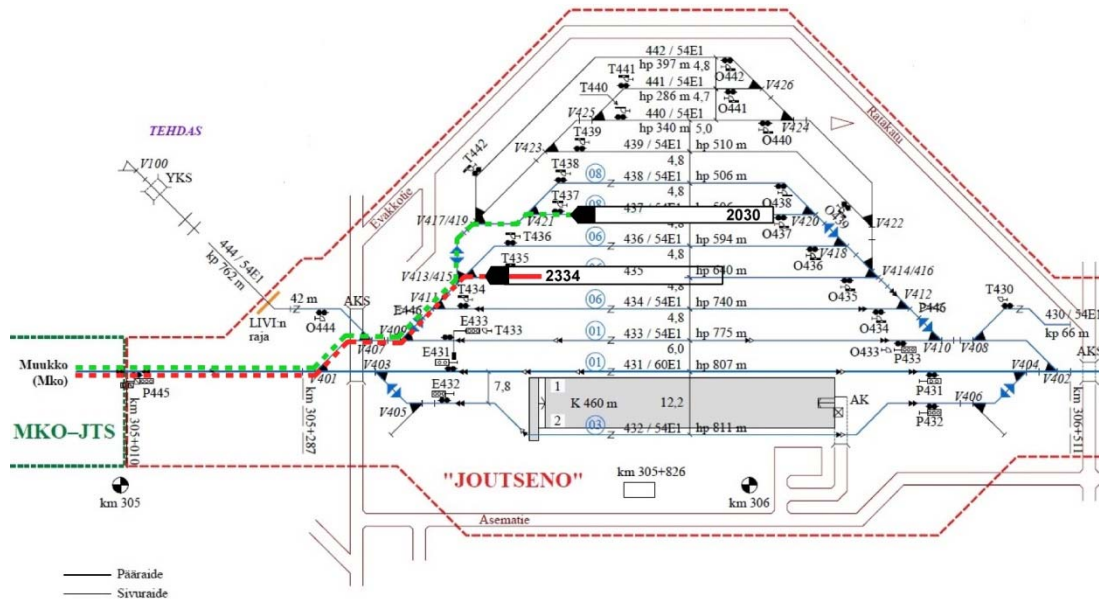
438, jotka näkyivät liikenteenohjausjärjestelmässä punaisena. Kahdella raiteella punaisen värin päällä oli keltainen junanumero. Hänen oli tarkoitus tehdä ensin kulkutie raiteella 437 olevalle junalle 2030, mutta hän teki erehdyksessä kulkutien raiteella 435 olleelle junalle 2334.

Kuva 2. Ratapihakaavioon on merkitty vihreällä katkoviivalla kulkutie, jonka liikenteenohjaajan olisi pitänyt asettaa, ja punaisella kulkutie, jonka hän asetti.

Liikenteenohjaajan oli tarkoitus tehdä kulkutie aikataulun mukaisesti ensin kulkevalle junalle 2030 raiteelta 437 kohti Kouvola. Rutiininomaisessa työssä hän teki lipsahduksen. Hän teki kulkutien raiteella 435 olleelle junalle 2334. Liikenteenohjaaja havaitsi lipsahduksen lähes saman tien ja vaihtoi raideopastimeen *Seis*-opasteen.

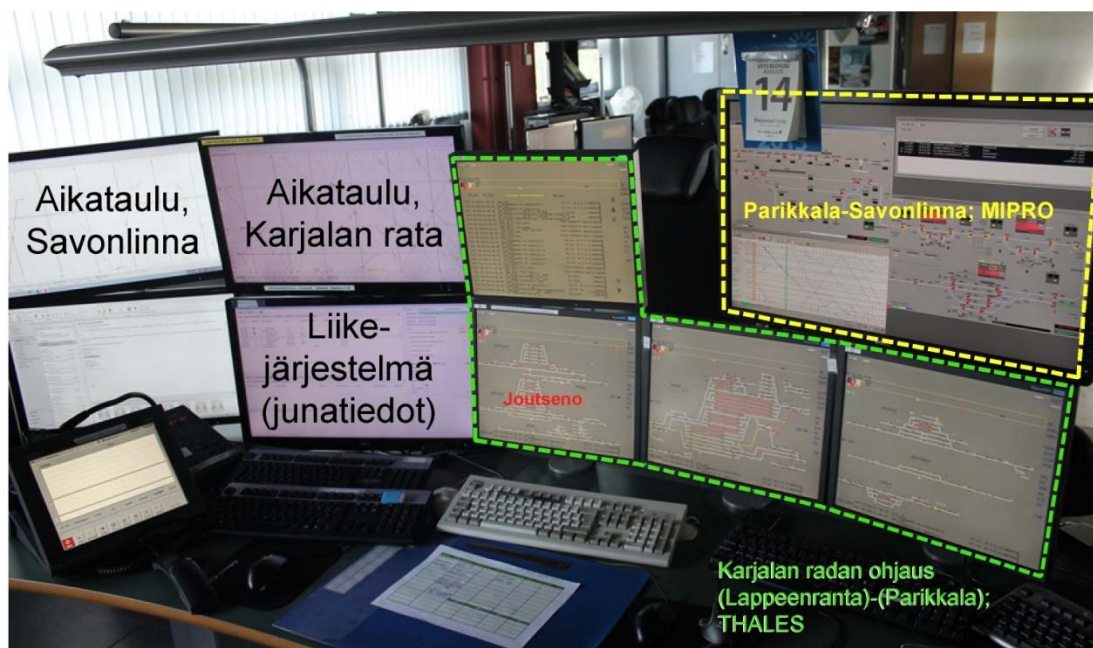
Aikaisemmissa tutkimuksissa on tullut esille, että liikenteenohjaajat pitävät Thalesin järjestelmän symboleja ja numeroita pienikokoisina. Samaa sanoi myös tapahtumahetkellä vuorossa ollut liikenteenohjaaja. Paikkatutkinnan aikana vuorossa ollut liikenteenohjaaja piti Mipron järjestelmän näyttöä huomattavasti parempana. Silmämääräisesti arvioiden Thalesin järjestelmä ei hyödynnä näyttöjen resoluutiota parhaalla mahdollisella tavalla.

Kuva 3. Saimaan kaukon työpiste Kouvolan liikenteenohjauskeskuksessa.

Sekä tässä tutkinnassa että aikaisemmin liikenteenohjaajat ovat tuoneet esille liikenteenohjausjärjestelmän graafisen näytön symbolien ja numeroiden pienen koon, mikä osaltaan hankaloittaa toimintaa.

Virheellinen kulkutie syntyi liikenteenohjaajan erehdyksestä. Erehdykseen myötävaikuttavana tekijänä oli liikenteenohjauksen graafisen näytön pienet, hankalasti erottuvat symbolit ja numerot.

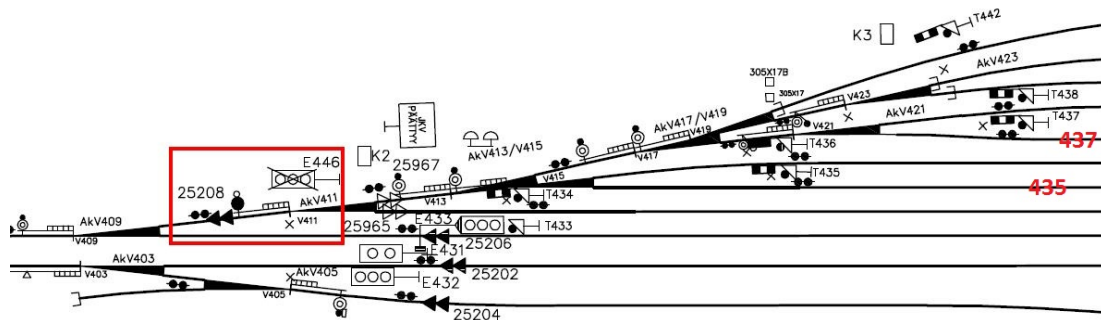
Joutsenon asetinlaitteessa on raiteilla 454–442 kulkutiet toteutettu siten, että kulkutien aloittavana näkyvänä opastimena on pääopastimen asemesta raideopastin (kuva 4, T434–T442). Raiteilla on yhteinen pääopastin, niin sanottu ryhmäopastin E446. Rakenteesta johtuen kyseessä olevia raiteita ei ole tarvinnut varustaa asetinlaitteessa pääopastimilla eikä junien kulunvalvontajärjestelmän vaatimilla baliiseilla. Ryhmäopastimen näkyvä opaste on kuitenkin poistettu käytöstä. Opastin on peitetty opastimen virheelliseen tulkintaan liittyvien riskien vuoksi. Näin on tehty kaikilla vastaavilla liikennepaikoilla. Kuvana 4 olevassa turvalaittepiirustuksessa peitetyn opastimen päälle on piirretty rasti.

Asetinlaitteen, junien kulunvalvontajärjestelmän ja liikenteenohjauksen käyttöliittymän kannalta opastin toimii kuitenkin normaalisti. Liikennepaikalta lähtevä yksikkö lähtee liikkeelle raideopastimen ajon sallivalla opasteella ja junien kulunvalvontalaite (JKV) lukee varsinaisen opastesanoman vaihteen V411 jälkeen peitetyn opastimen E446 kohdalta baliisista. Opasteet välittävä baliisi 25208 on merkitty kuvan 4 turvalaitepiirustukseen mustalla kaksoiskolmiolla.

Kuva 4. Turvalaitepiirustukseen on merkitty punaisella neliöllä peitetty pääopastin E446 ja siihen liittyvä baliisi, joka välittää kyseisen opastimen opastetiedon sen ylitävän yksikön kulunvalvontalaitteelle.

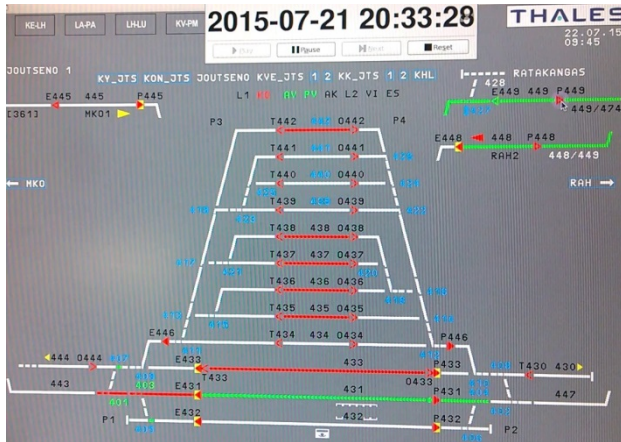
*V: Matkustajajuna IC11 on saapumassa etelästä (vasemmalta) Joutsenon liikennepaikan pääraiteelle 431, johon se jää odottamaan kohtaamista.*

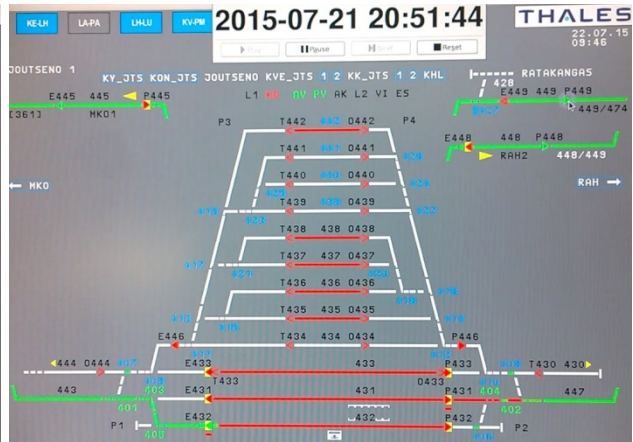
*O: IC12 on saapunut pohjoisesta (oikealta) laiturin toiselle puolelle raiteelle 432 noin 25 minuuttia aikataulus-  
taan myöhässä. Molemmille matkustajajunille on muodostunut kulkutiet.*

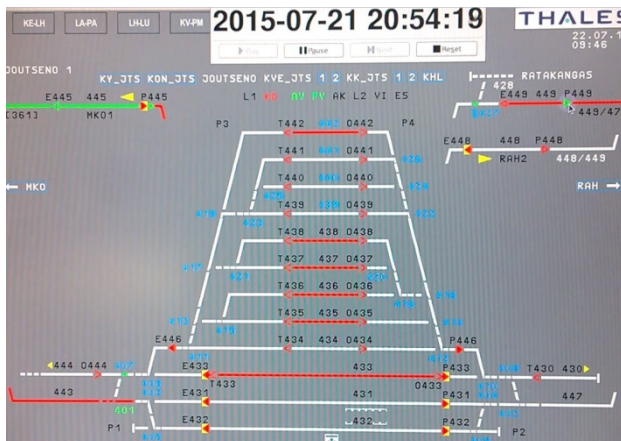
*V: IC11 on jatkanut matkaansa pohjoiseen. IC12 on lähtenyt kohti etelää varaten rataosuuden 443.*

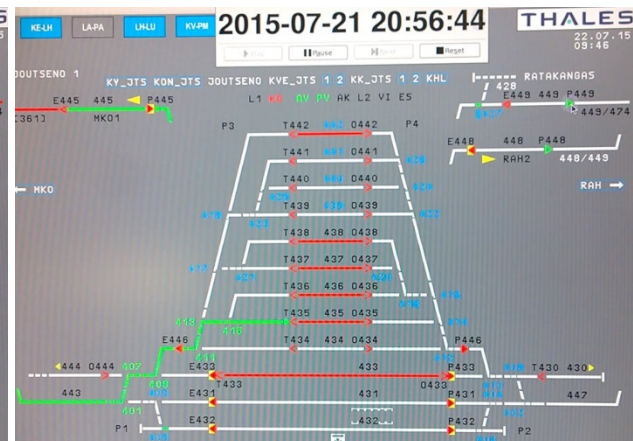
*O: Raiteella 435 olevalla tavarajunalla 2334:lle on muodostunut kulkutie IC12:n perään.*

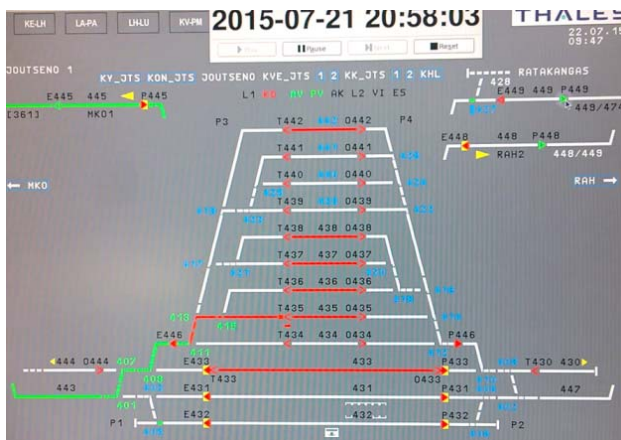
*V: Raiteella 435 ollut 2334 on lähtenyt liikkeelle varaten raideopastimen T435 jälkeisen vaihteen V413.*

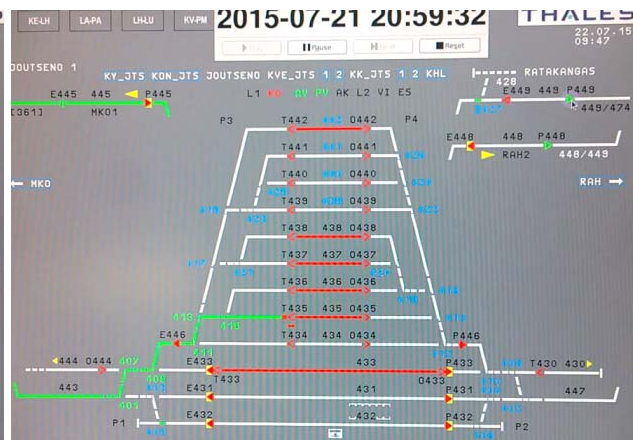
*O: Junaa 2334 on peräytetty ja sen varaama rataosa on vapautunut.*

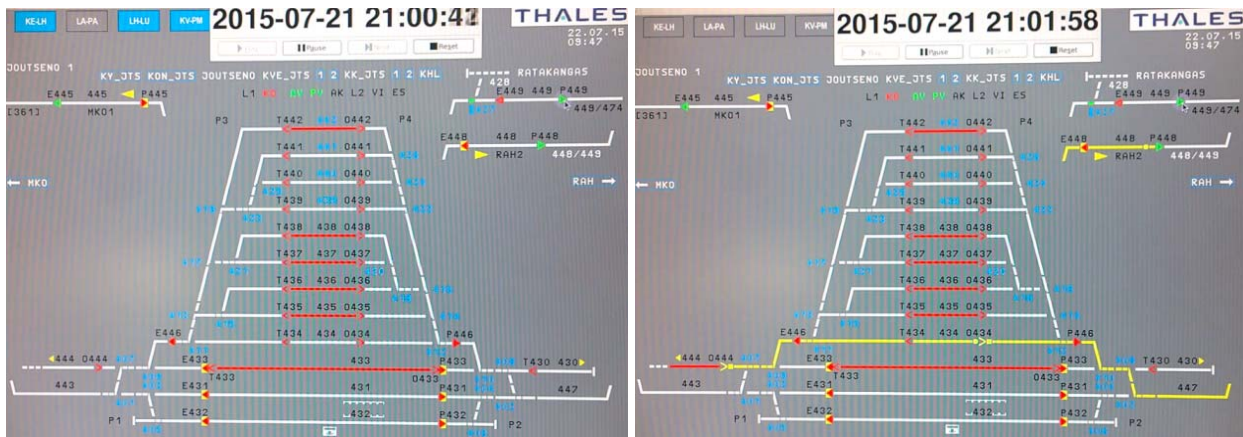
V: Ei kulkuteitä.

*O: Tehtaalta tulevalta raiteelta on tulossa vaihtotyöyksikkö, jolle on muodostettu vaihtokulku tie ratapihan läpi raiteen 434 kautta pohjoiseen.*

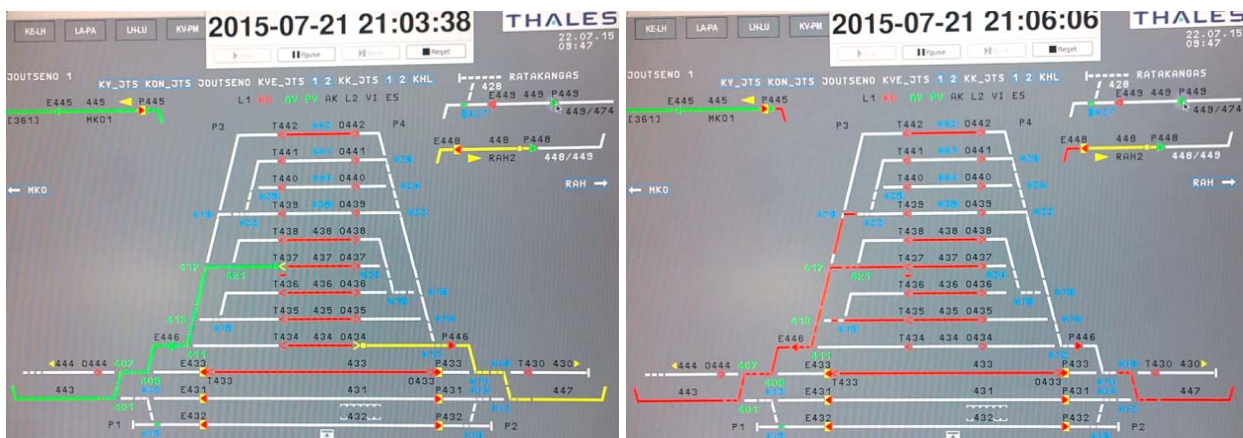
V: Tavarajunalle 2030 on muodostettu kulkutie raiteelta 437 kohti etelää.

O: 2030 liikkeellä.

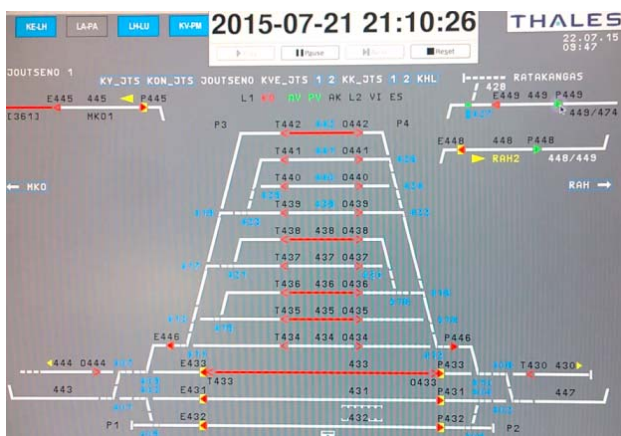
Tallenteen viimeinen kuva. 2030 on menossa kuvan vasemmassa yläkulmassa. Tallenne päättyi ennen kuin 2334 lähti uudelleen liikkeelle.
