## Raportti

R2015-S1-08

# Virheellinen kulkutie Kuopiossa 29.8.2015

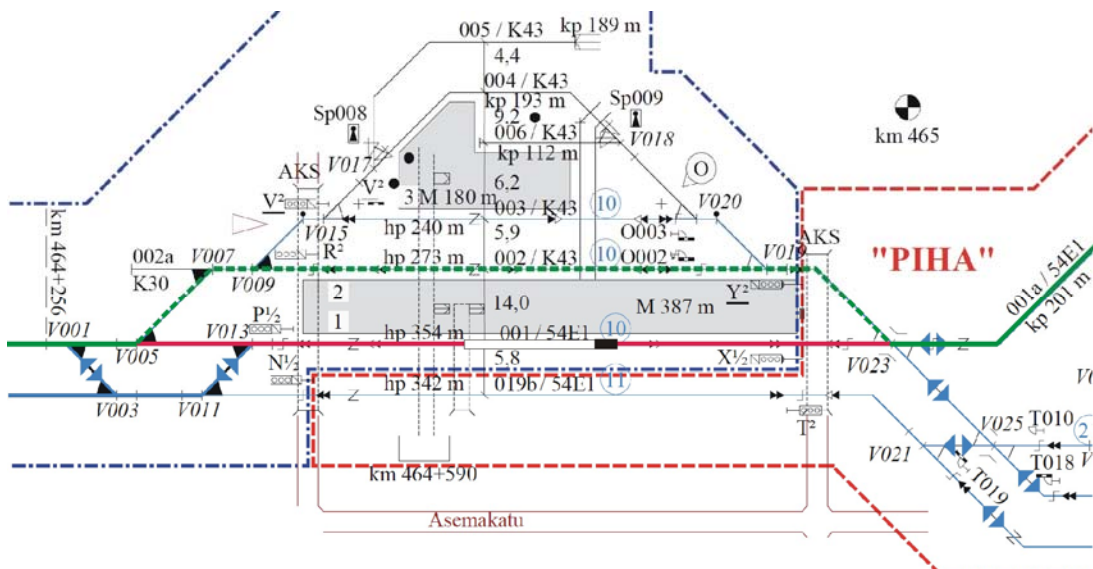
Kuva 2. Kuvassa on merkitty vihreällä värillä reitti, jota junan olisi tullut kulkea ja punaisella reitti, jota juna kulki.

Tapaukseen liittyi eteläpäässä vaihde V005, jonka kautta asetettiin tilanteessa kulkutie raiteelle 001. Liikennepaikan pohjoispäässä mekaanisen kampiasetinlaitteen kaksipuolisessa risteysvaihteessa V023 kulkutie oli lukittuna raiteelta 001 Toivalan suuntaan.
