## Raportti

R2015-S1-09

### Virheellinen kulkutie Riihimäellä 30.8.2015

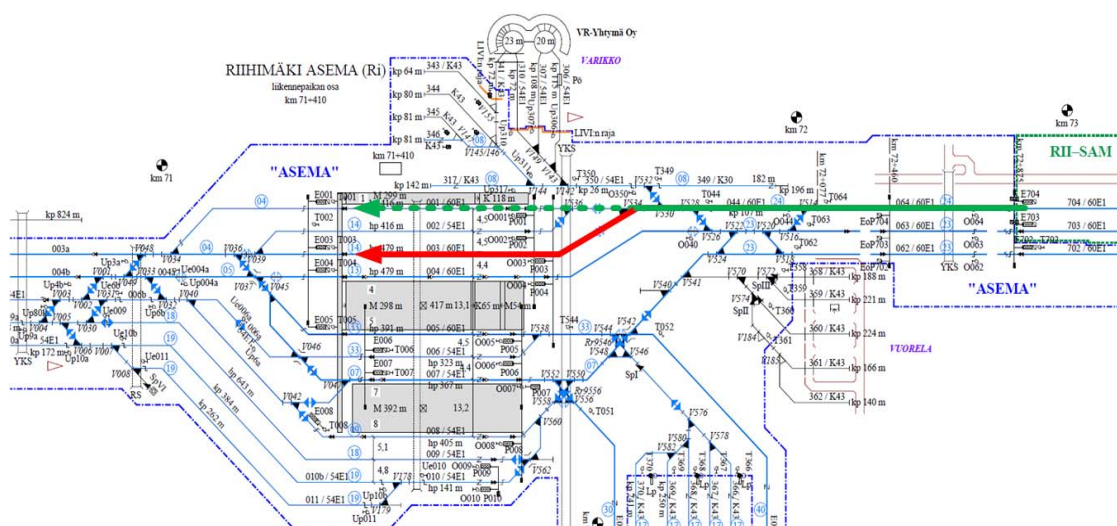
Kuva 2. Ratapihakaavioon on merkitty vihreällä toteutunut kulkutie, vihreällä katkoviivalla oikea kulkutie ja punaisella virheellinen kulkutie.

Reittien hallinnasta vastaava liikenneohjaaja teki reittimuutoksia junille liittyen Helsingin tuloraidemuutoksiin. Toteuttaessaan 10.8.2015 käyttöön tullutta aikataulumuutosta, reitivistä kopioi IC180 reitin pohjaksi Riihimäki–Tampere Pendolinon reitin, jolla on Riihimäeltä lähdön jälkeen täsmälleen sama reitti. Virhe syntyi siitä, että tämä reitti oli suunniteltu Pendolinoille, jotka ohittavat Riihimäen pysähtymättä laiturittoman raiteen 003 kautta.

Reittimuutoksen yhteydessä tapahtui inhimillinen virhe. Virhe jäi järjestelmään, koska järjestelmään ei liity mitään tarkastustoimintoa, jolla virhe olisi voitu havaita ja korjata.

6. Virhe junan IC180 reittiautomaatiikassa oli jäänyt huomaamatta kahtena edellisenä sunnuntaina, koska juna oli ollut myöhässä ja liikenteenohjaaja oli tehnyt käsin kulkutien junalle sujuvoittaakseen liikennettä.
7. Virheen paljastuttua junan virheellinen reitti korjattiin välittömästi.
