## Raportti

R2015-S1-10

# Virheellinen kulkutie Vainikkalassa 2.9.2015

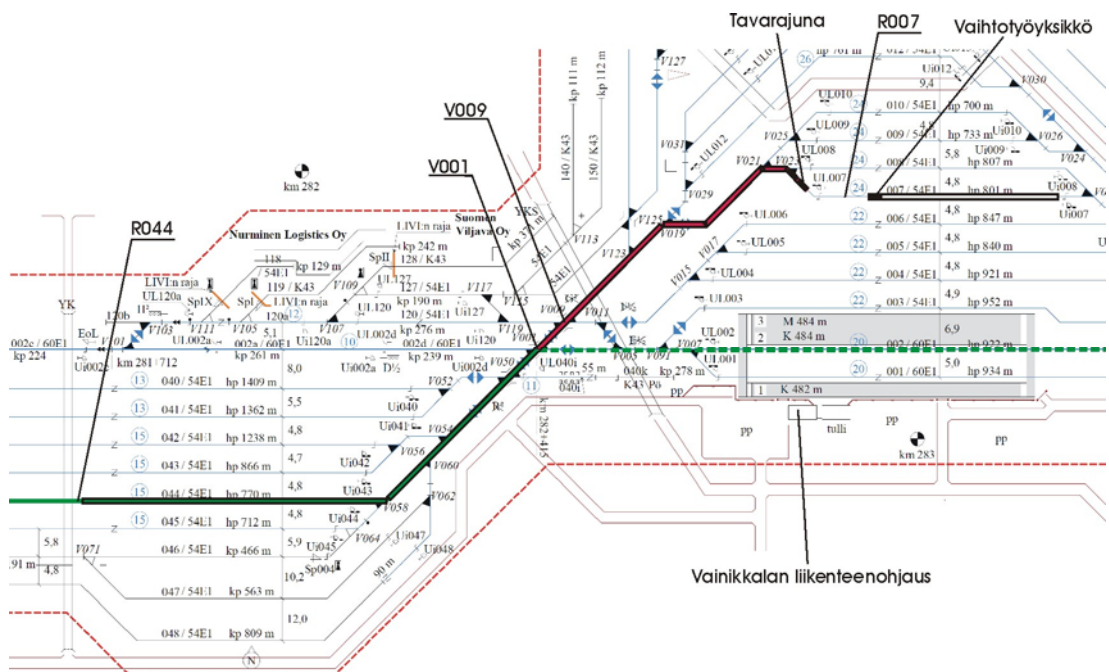
Kuva 2. Junan 63622 suunniteltu reitti on merkitty ratapihakaavioon vihreällä katkovii-valla ja toteutunut osuus siitä vihreällä yhtenäisellä viivalla. Virheellinen kulku-tieosuus on merkitty punaisella. Raiteelle 007 on lisäksi kuvattu vaihtotyöyksik-kö 6466:n sijainti tapahtumahetkellä.

Vaihteen V001 a/b haaran asento oli kuitenkin virheellisen kytkennän vuoksi sellainen, että venäläinen tavarajuna ohjautui b-haarasta c-haaraan kohti vaihdetta V009 aiotun d-haaran asemesta. Tavarajuna ajoi lukitun vaihteen V009 c/d auki. Yksikkö eteni edelleen kohti raiteella 007 pysähtyneenä ollutta vaihtotyöyksikköä. Tullessaan takaisin työpisteeseensä, liikenneohjaaja havaitsi vaihteen V009 tulleen aukiajetuksi.

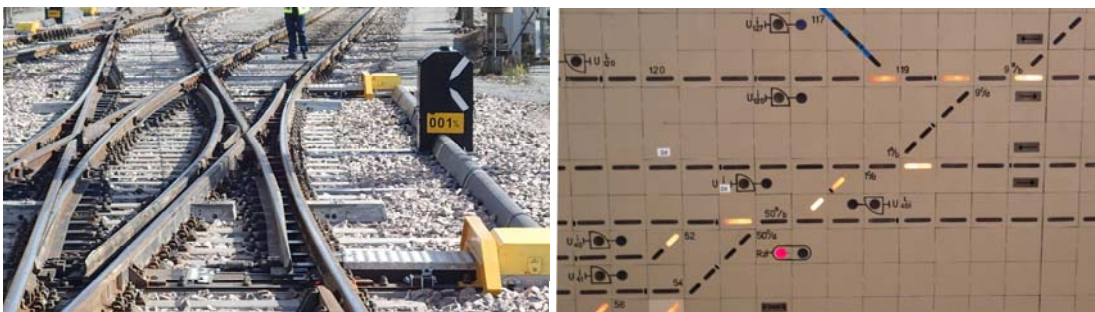
Vaihteen asentojen tulkintaa ja hahmottamista hankaloittaa se, että vaihteen rakenteesta johtuen vaihteen haaraparit joudutaan liikenteenohjaajan näytössä esittämään päinvastoin, kuin ne ovat maastossa.

Kuva 3. Vasemmalla vaihde V001 maastossa ja oikealla liikenteenohjaajan näyttö, jossa vaihde V001 on hieman kuvan keskikohdan oikealla puolella.

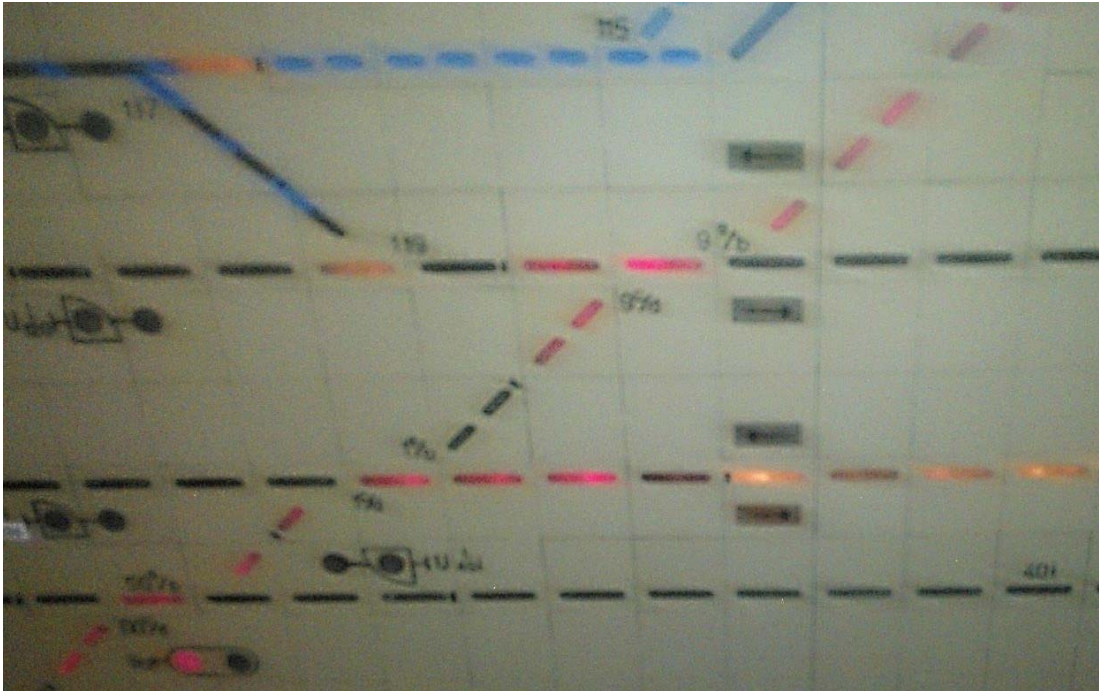
Kuva 4. Liikenneohjaajan matkapuhelimella ottama kuva. Kuvasta selviää junalle 63622 asetettu kulkutie ja myös se kulkutie, minne juna ajautui vaihteen V001 virheelisen asennon vuoksi.

Työvuorossa ollut Vainikkalan liikenteenohjaaja otti matkapuhelimensa kameralla valokuvia releasetinlaitteen taulusta. Kuvista näkyy miten junan 63622 kulkutie oli muodostettu oikein raidetta 002 kohti ja siitä edelleen kohti Venäjää.

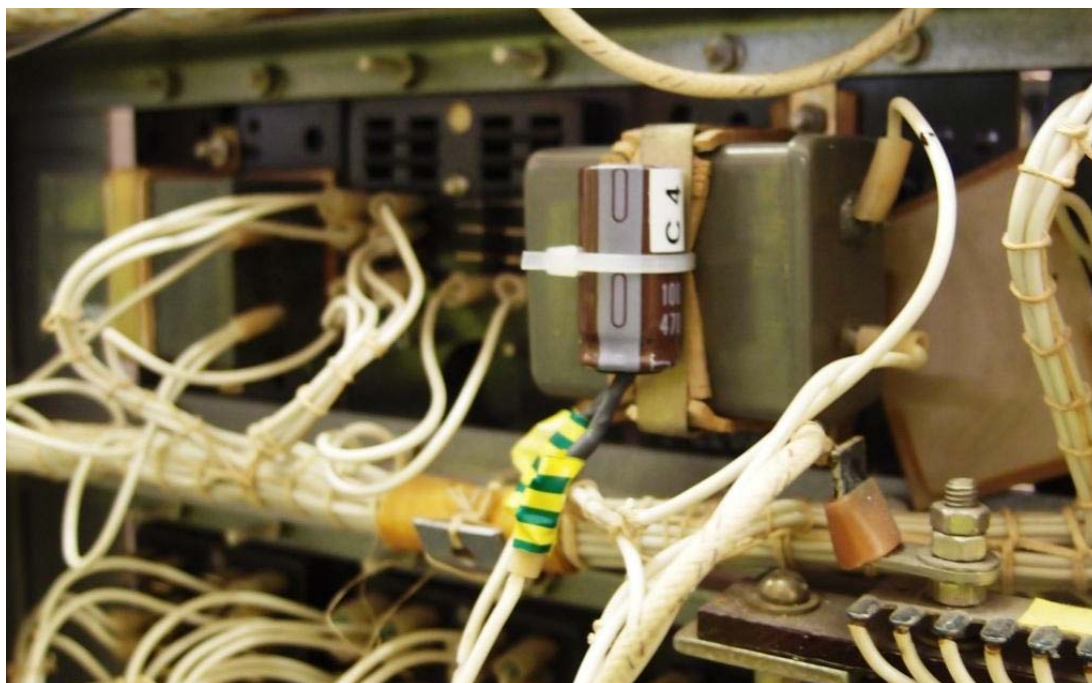
Myöhemmin vianhaun jatkuessa osoittautui, että syynä vaihteen V001 a/b ongelmiin 12.8.2015 jälkeen oli ollut releasetinlaitteessa sijaitseva, vaihteen kääntökytkennän kääntöä ylläpitävässä (noin kuuden sekunnin) pitopiirissä oleva elektrolyyttikondensattori. Kondensaattorin ominaisuudet olivat huonontuneet siten, että joissakin tapauksissa vaihteen käännön ohjaus katkesi ennen kuin vaihde oli ehtinyt saavuttaa valvotun pääteasennon. Kyseisen komponentin vaihdon jälkeen vaihteen V001 a/b toiminta on ollut moitteetonta. Komponentin vaihto tehtiin 2.9.2015 iltapäivällä.

Kuva 5. Vaihteen kääntökytkennän kääntöä ylläpitävässä (noin kuuden sekunnin) pito-piirissä oleva elektrolyyttikondensaattori. Tämä uusimalla saatiin vika vaihteesta V001 korjattua.

9. Vaihteen V001 tutkimista jatkettiin iltapäivällä. Aluksi havaittiin, että ennen junan 63622 lähtöä tehdyssä vaihteen liityntäkaapelin kytkennässä vaihteen kytkentäkaapilla oli kaksi johtoa mennyt väärään järjestykseen. Vaihteen toimintaa haitannut pitkäaikainen vika saatiin paikannettua releasetinlaitteessa sijaitsevaan elektrolyyttikondensaattoriin. Tämä vaihdettiin uuteen jolloin vaihde alkoi toimia normaalisti.
