Raportti

R2015-S1-11

Virheellinen kulkutie Haarajoella 6.9.2015

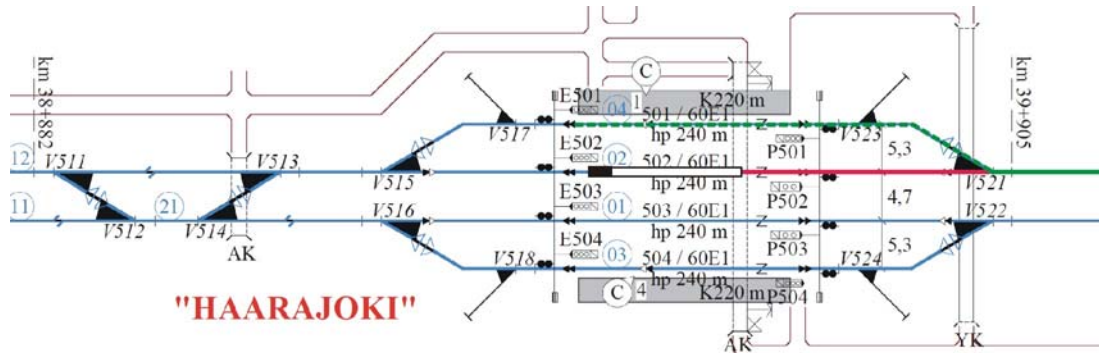
Taajamajunajuna Z 9820 lähti aikataulun mukaisesti kello 7.17 Lahdesta kohti Helsinkiä. Tuloaika Haarajoelle on aikataulun mukaan kello 7.49 ja tuloaika on 501. Liikenteenohjaaja oli muodostanut kulkutien käsin raiteelle 502. Raiteella 502 ei ole matkustajalaituria.

Kuva 2. Ratapihakaavioon on merkitty vihreällä toteutunut oikea kulkutie, vihreällä katkoviivalla oikea jatko kulkutielle ja punaisella toteutunut virheellinen kulkutie.

1. Liikenteenohjaaja muodosti junalle Z9820 kulkutien käsin.
2. Käytettävissä olisi ollut myös junannumeroautomaatiikka.
3. Käsin muodostettu kulkutie vei junan virheellisesti raiteelle 502, jolla ei ole matkustajalaituria.

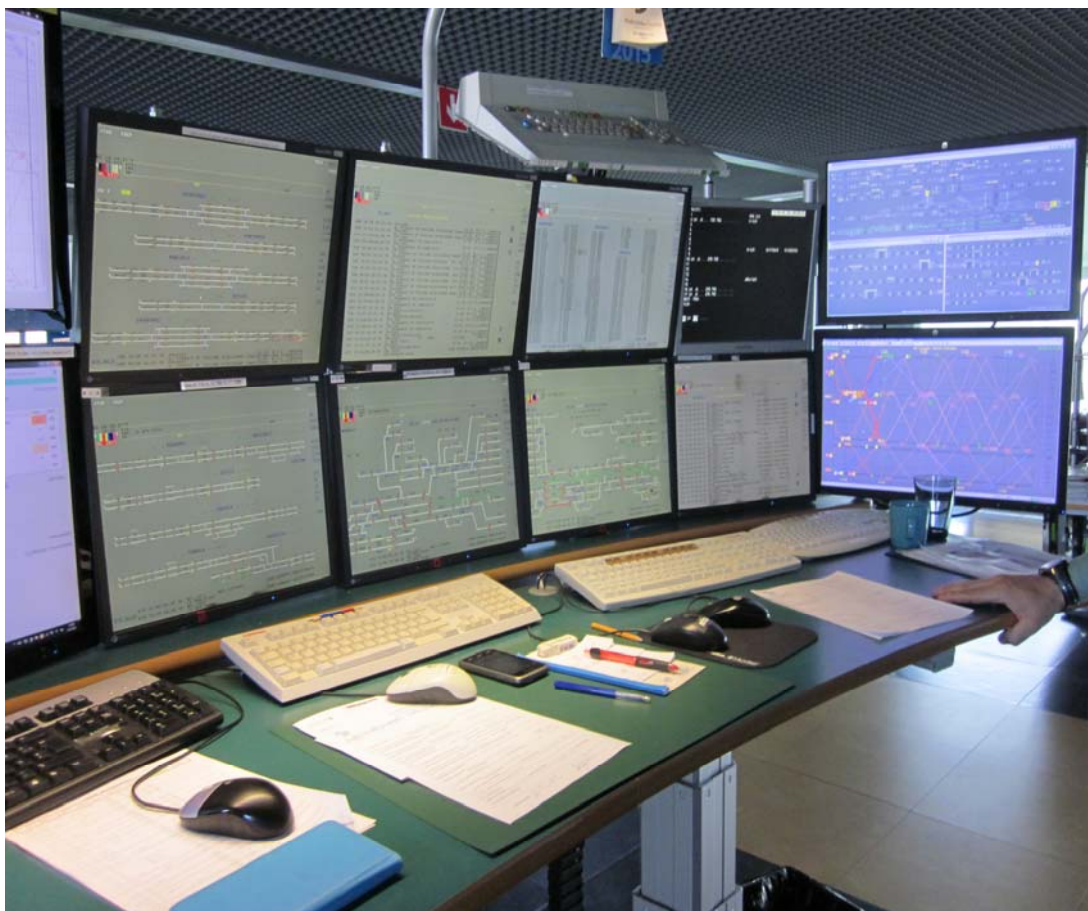
Liikenneohjaajat totesivat, että raidenumerot ja muut tekstit ovat erittäin pienellä fontilla ja niitä on vaikea lukea. Tilannetta on yritetty korjata, mutta siinä ei ole onnistuttu.

Kuva 3. Salpausselän kaukon ja oikoradan kaukon työpiste. Haarajoen liikennepaikka näkyy ylärivissä toisessa monitorissa vasemmalta.
