Raportti

R2015-S1-12

Virheellinen kulkutie Joensuussa 27.10.2015

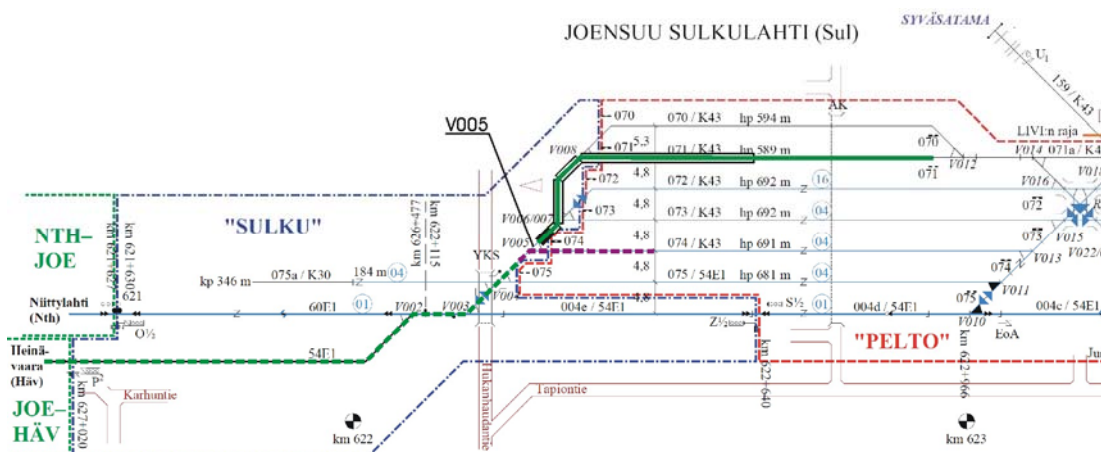
Kuva 2. Ratapihakaavio Joensuu Sulkulahti ratapihalta. Tavarajuna 4573 lähti raiteelta 071 ja oli matkalla kohti Iломantsia (Heinävaara). Oikea kulkutie on vihreällä katkoviivalla merkitty. Juna pysähtyi hätäjarrutuksella ennen vaihdetta V005, ja junan kulku on merkitty yhtenäisellä vihreällä viivalla. Vaihte V005 oli käännetty virheellisesti kohti raidetta 074 ja näin ollen "umnessa" junalle 4573, violetti katkoviiva.

Melko pian lähtöluvan antamisen jälkeen otti junan 4573 kuljettaja yhteyden liikenteenohjaajaan ja kertoi pysäyttäneensä junan ennen vaihdetta V005. Vaihde oli käännettynä raidetta 074 kohti ja näin ollen liikennesuuntaan nähden "umnessa" junalle 4573.

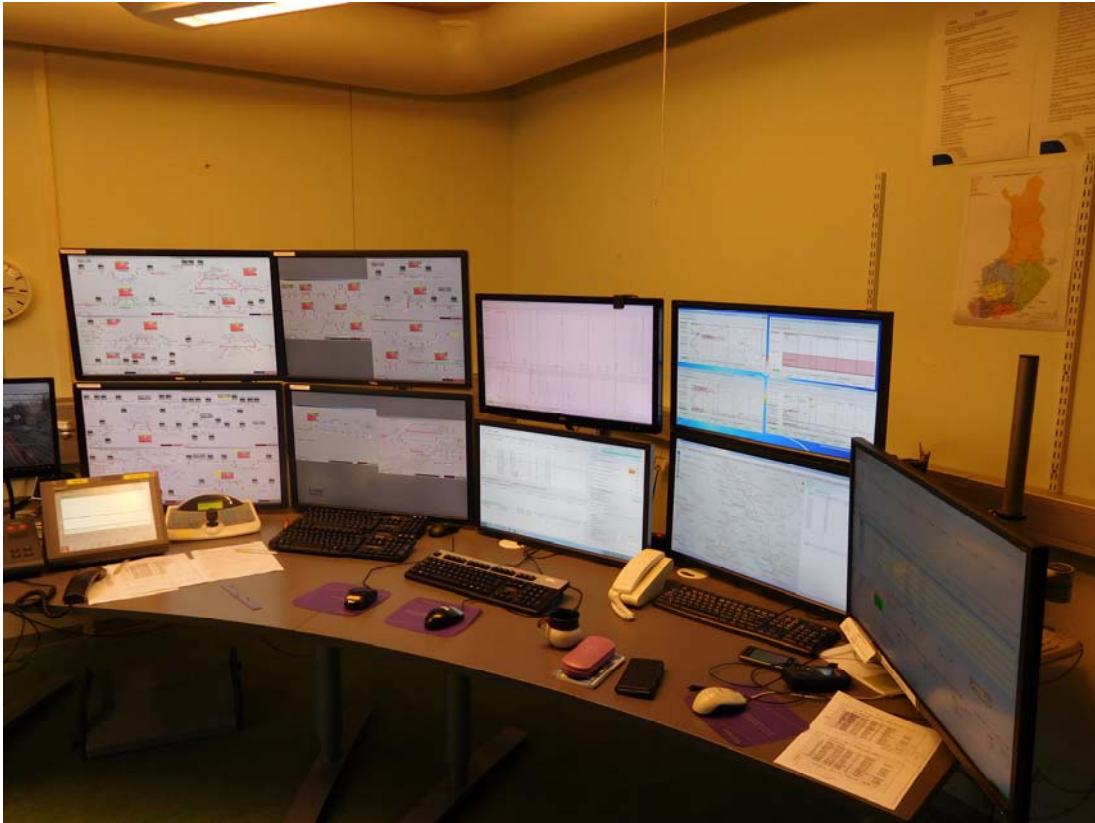
Kuva 3. Joensuun liikennepaikan liikenteenohjaajan työpöytä. Vasemmalla kuvassa olevat kaksi alinta näyttöä ovat Joensuun liikennepaikan liikenteenohjaukseen liittyviä. Niiden yläpuolella olevat kaksi näyttöä ovat informatiivisia näyttöjä koskien Karjalan kaukon ja Pielisen kaukon alueita. Työpöydän oikean puoleiset näytöt sisältävät graafista ja numeraalista aikataulutietoa sekä Joensuun liikennepaikan että edellä mainittujen kauko-ohjausalueitten osalta. Kuvan aivan vasemmanpuoleisessa reunassa on myös ratapihakameran näyttö. Kameran kuvaa ei tallenneta.

Liikenteenohjaaja ei pysty ohjauspöydästään tarkastamaan käsin käännettävien vaihteiden asentoja muiden kuin vaihde- ja opastinturvalaitosten lukitusjärjestelmään kuuluvien vaihteiden osalta. Näiden vaihteiden ollessa oikeassa asennossa syttyy liikenteenohjaajan näyttöön mekaanisen asetinlaitteen lukitusilmaisimena vihreät pallot kuvaamaan tilannetta. Liikenteenohjaaja joutuu siis muiden vaihteiden osalta luottamaan täysin vaihdemiehen sanaan vaihteiden oikeasta asennosta junaliikenteen turvaamiseksi.

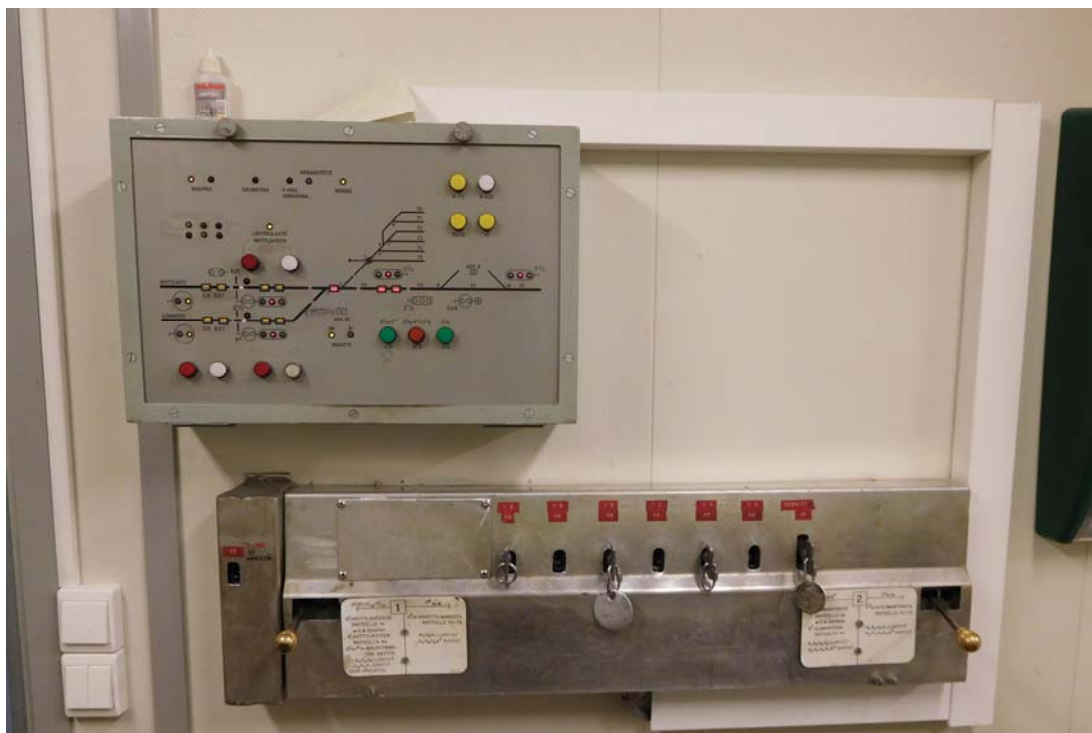
Kuva 4. Asetinlaite VI:n vaihde- ja opastinturvalaitoksen käyttötaulu. Alempi osa on turvavaihteiden avaintaulu johon avaimet tuodaan vaihteiden käynnön jälkeen. Tämän taulun oikean reunan kulkutiesalvalla turvataan kulkutietä Ilomantsin suuntaan/suunnasta ja vasemman reunan kulkutiesalvalla Niittylahden suuntaan/suunnasta. Ylempi osa on opastimien ohjaustaulu.

Vaihdemiehellä on Sulkulahden ratapihalla tärkeä vastuu sekä saapuvan että lähtevän junaliikenteen turvaamisesta. Apunaan hänellä on vaihde- ja opastinturvalaitos jossa liikenteen turvaamistoimenpiteet tehdään varmistuslukkojen ja niiden avainten avulla. Asetinlaitteella VI eli Sulkulahdessa näiden avaimien avulla turvataan vaihteet V002, V003 ja V004. Vaihteen V005 asento on siis täysin vaihdemiehen muistin varassa.

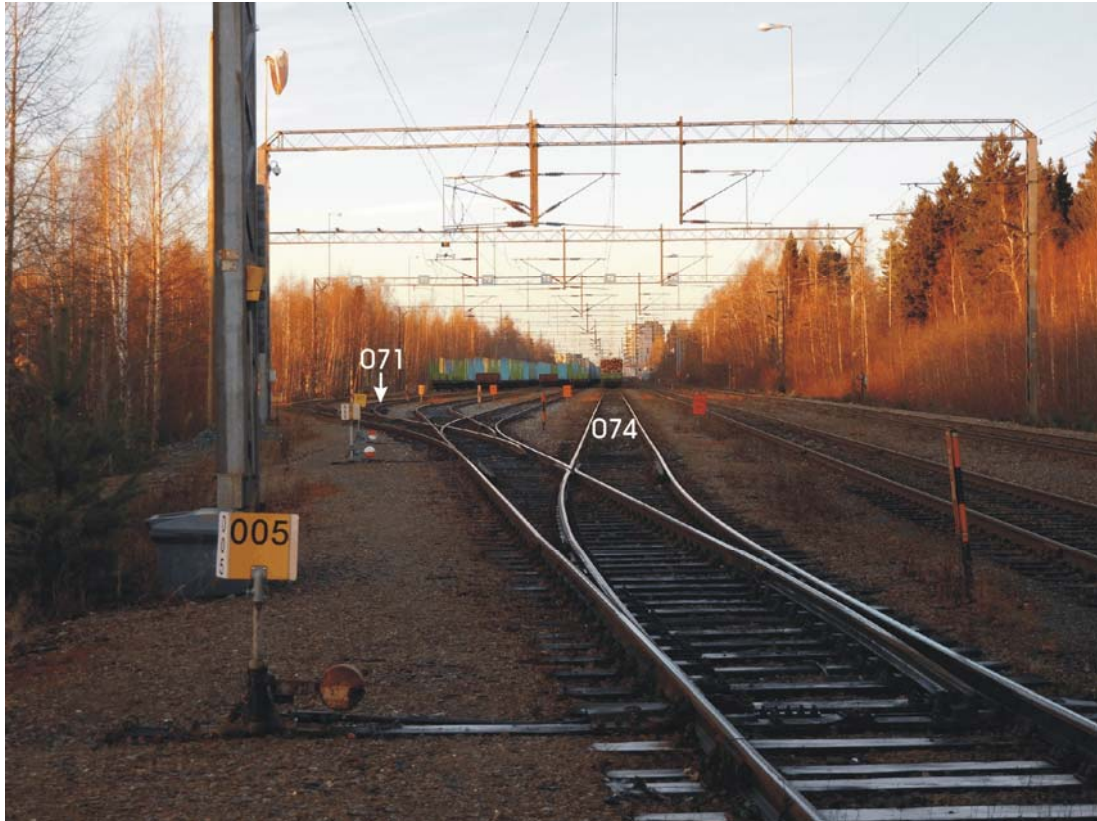
Vaihteen vastapainon maalaus oli kulunut.

Kuva 5. Vaihde V005 on kuvassa vaihdekopin suunnasta Sulkulahden ratapihalle päin. Vaihde on käännettynä samaan asentoon, kohti raidetta 074, kuin se oli tutkitavan tapauksen yhteydessä. Raide 071 on toinen vasemmalta.

Joensuun Sulkulahdessa 27.10.2015 tapahtunut virheellinen kulkutie johtui siitä, että Sulku-vaihdemies unohti kääntää vaihteen V005 turvatessaan kulkutien tavarajunalle 4573. Vaihteen V005 asento oli täysin vaihdemiehen muistin varassa. Muut junan 4573 kulkutien turvaamiseksi käännetty vaihteet kuuluivat asetinlaite VI:n vaihde- ja opastinturvalaitokseen. Näiden vaihteiden asennot olivat mekaanisesti varmistetut vaihdemiehen asetinlaitetauluun tuomilla vaihteiden lukitusavaimilla.

Liikenteenohjaajan pöydän näytössä kaikki näytti olevan kunnossa, sillä mekaanisen asetinlaitteen lukitusilmaisimen vihreät ”pallot” paloivat näyttäen kulkutien turvattuun Sulkulahdesta kohti Iломantsia. Vaihdekujan vaihteet V005–V008 eivät kuulu vaihde- ja opastinturvalaitoksen (asetinlaite VI) turvaamisjärjestelmään.
