Junan törmäminen radalla töissä olleeseen henkilöön Uimaharjussa 3.2.2016

Tutkinnan tunnus: R2016-01

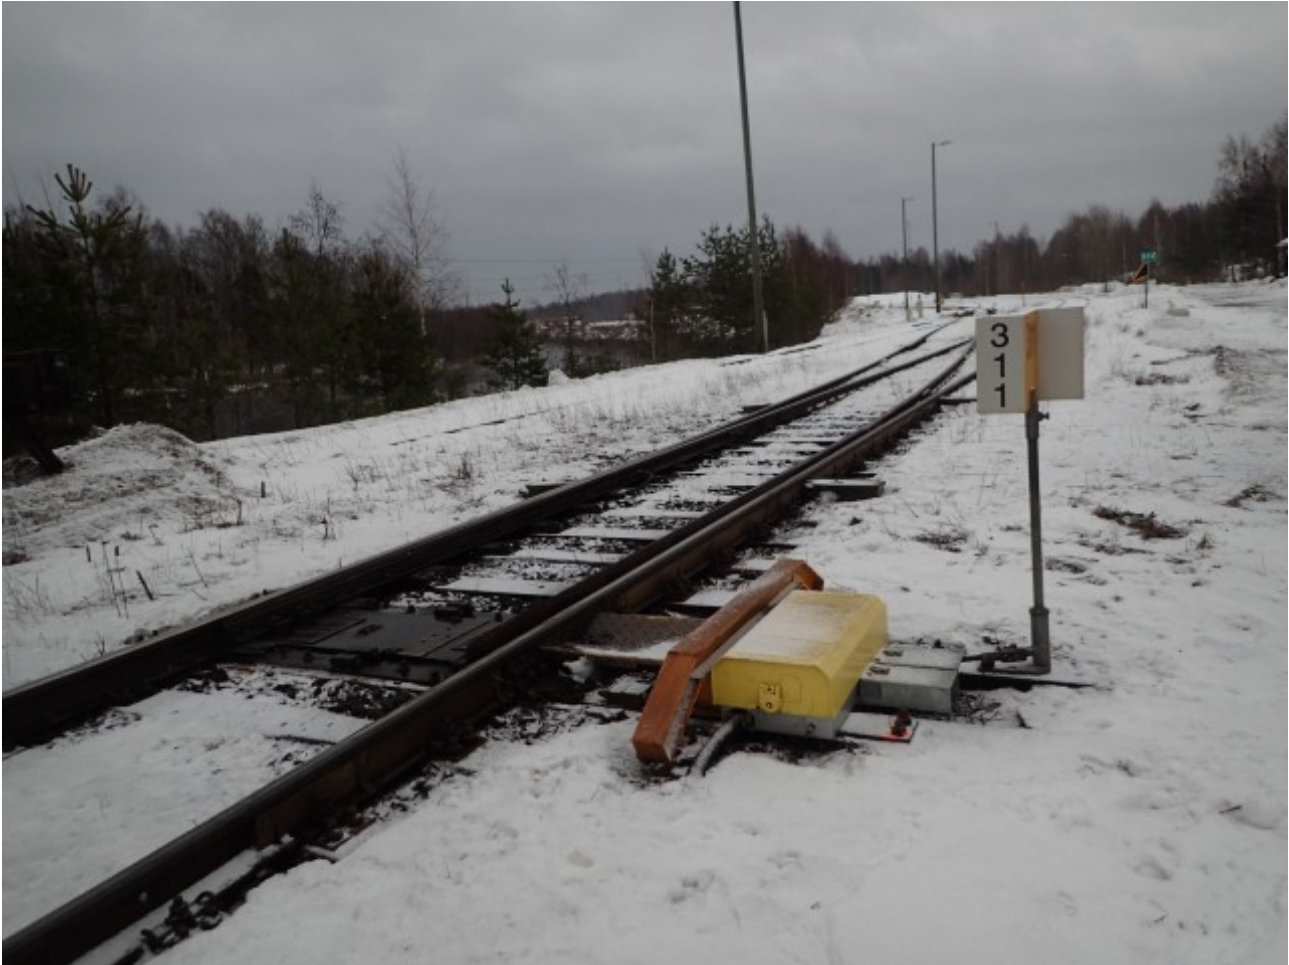
Kuva 2. Näkymä vaihteelta V311 junan tulosuuntaan (Kuva: OTKES).
