# Tasoristeysonnettomuus Siilinjärvellä 22.2.2016

Raportti alustavasta tutkinnasta: R2016-E2

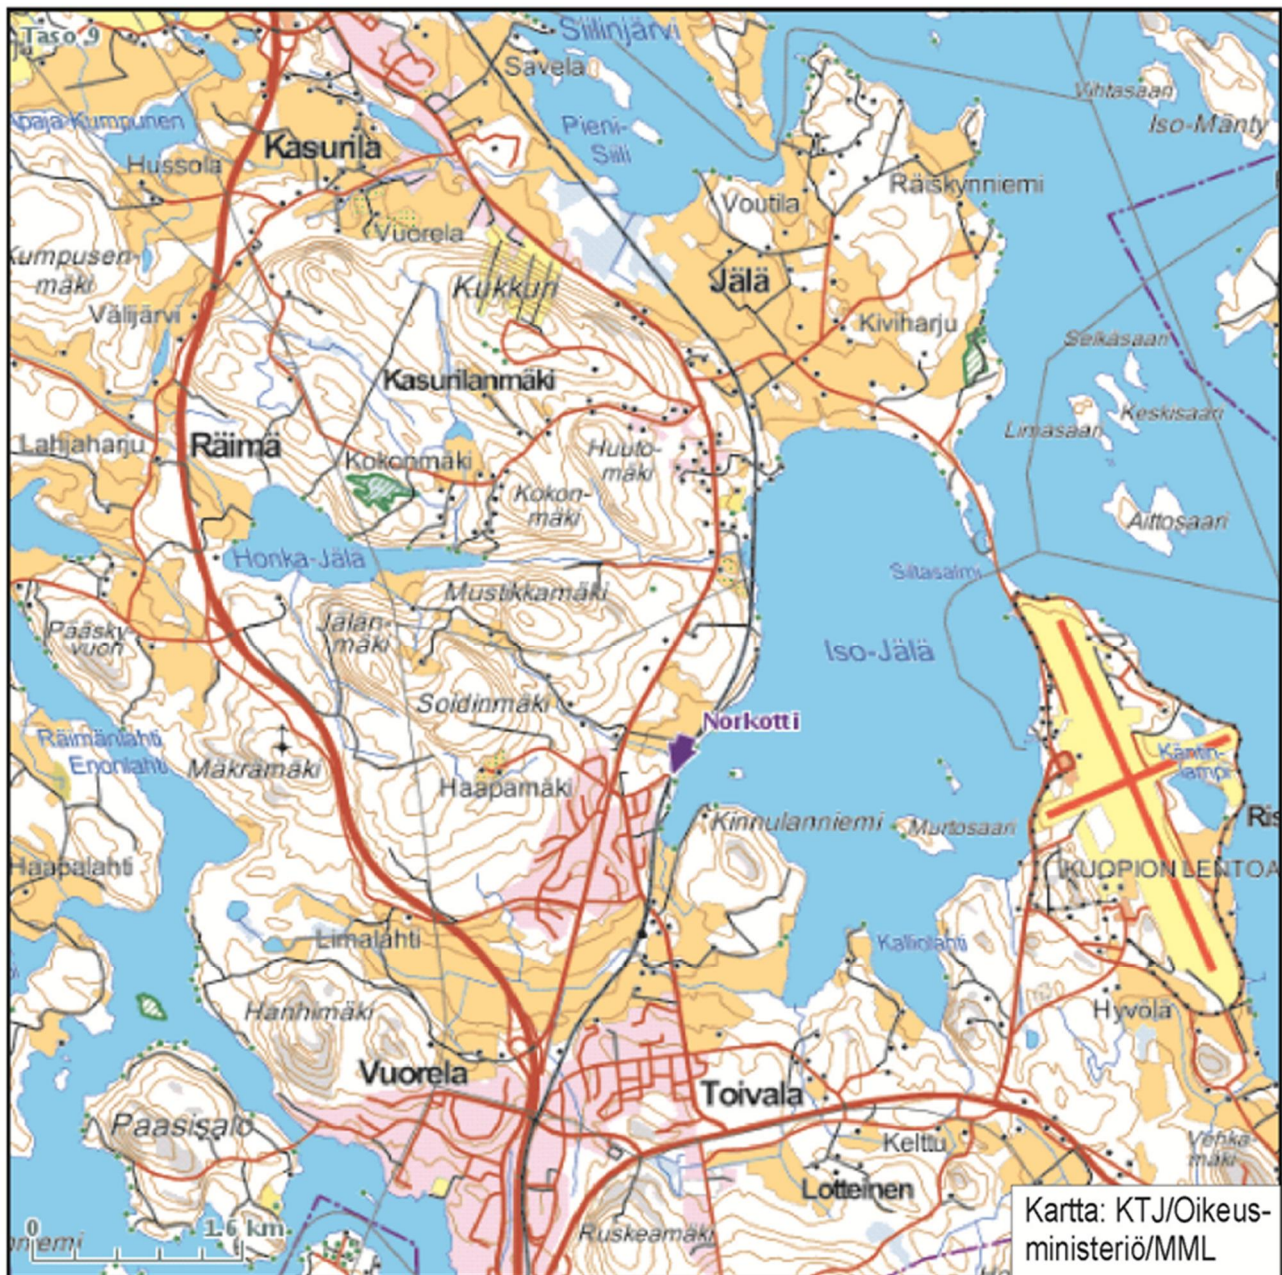
Kuva 1. Onnettomuus tapahtui Norkotin (Kortepolun) varoituslaitteetomassa tasoristeyksessä Siilinjärven Toivalassa.

Onnettomuus tapahtui Siilinjärven Toivalassa, Norkotin (Kortepolun) varoituslaitteettomassa tasoristeyksessä, ratakilometrillä 480+397. Tasoristeys oli yksiraiteisen radan ja yksityistien varoituslaitteeton tasoristeys. Tasoristeyksen kohdalla radan suurin sallittu nopeus on 140 km/h ja tien 40 km/h.

Tasoristeyksessä ei ole rannasta tultaessa kunnollista odotustasannetta, vaan tiellä on nousua radalle.

Kuten VTT:n vuonna 2002 tekemässä tasoristeysselvityksessä ja Destian vuonna 2012 tekemässä tarveselvityksessä on esitetty, tulisi Norkotin tasoristeys poistaa ja kulkuyhteys sen takana oleville taloille ja uimarannalle järjestää muulla tavoin.

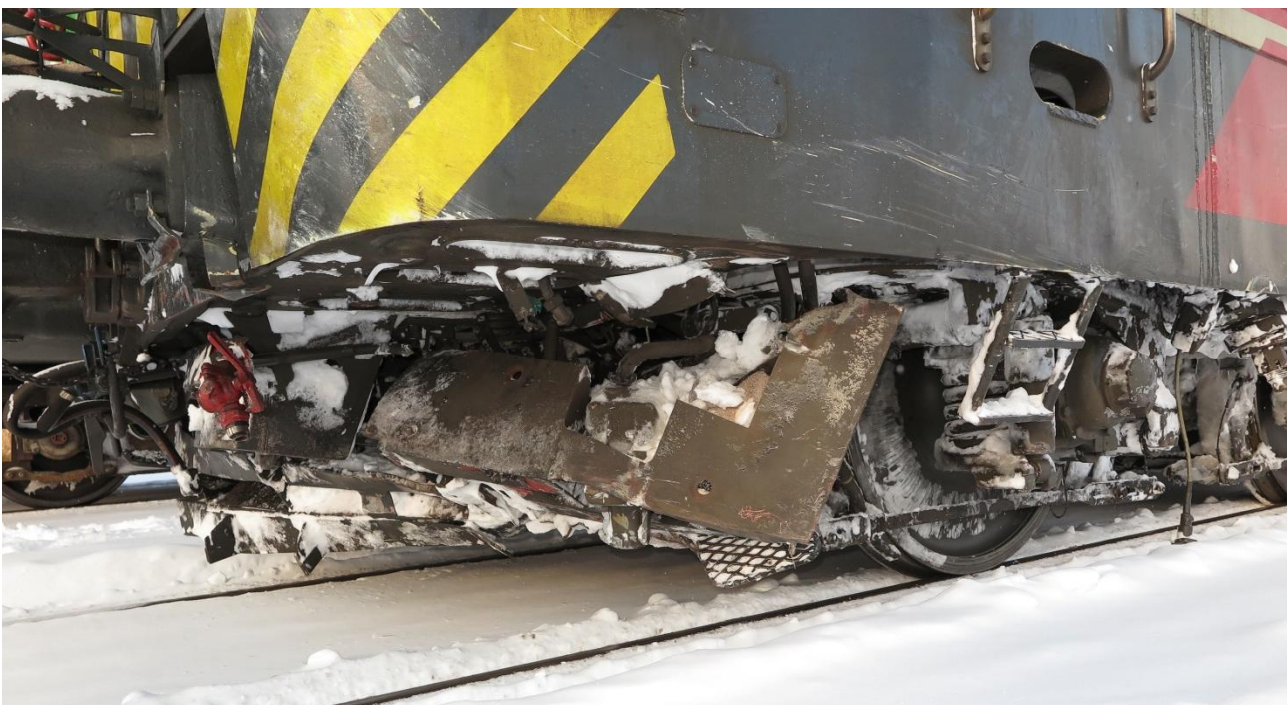
Junan veturin jarrulaitteet, nousuastimet, paineilmalaitteet, takometrit ja esteenraivaaja vaurioituivat.

Kuva 2. Veturin alle kiilautunut auton keulaosa ja tasoristeyksen kansi vaurioittivat veturin keulaa ja alustan laitteita. (Kuva: Poliisi)

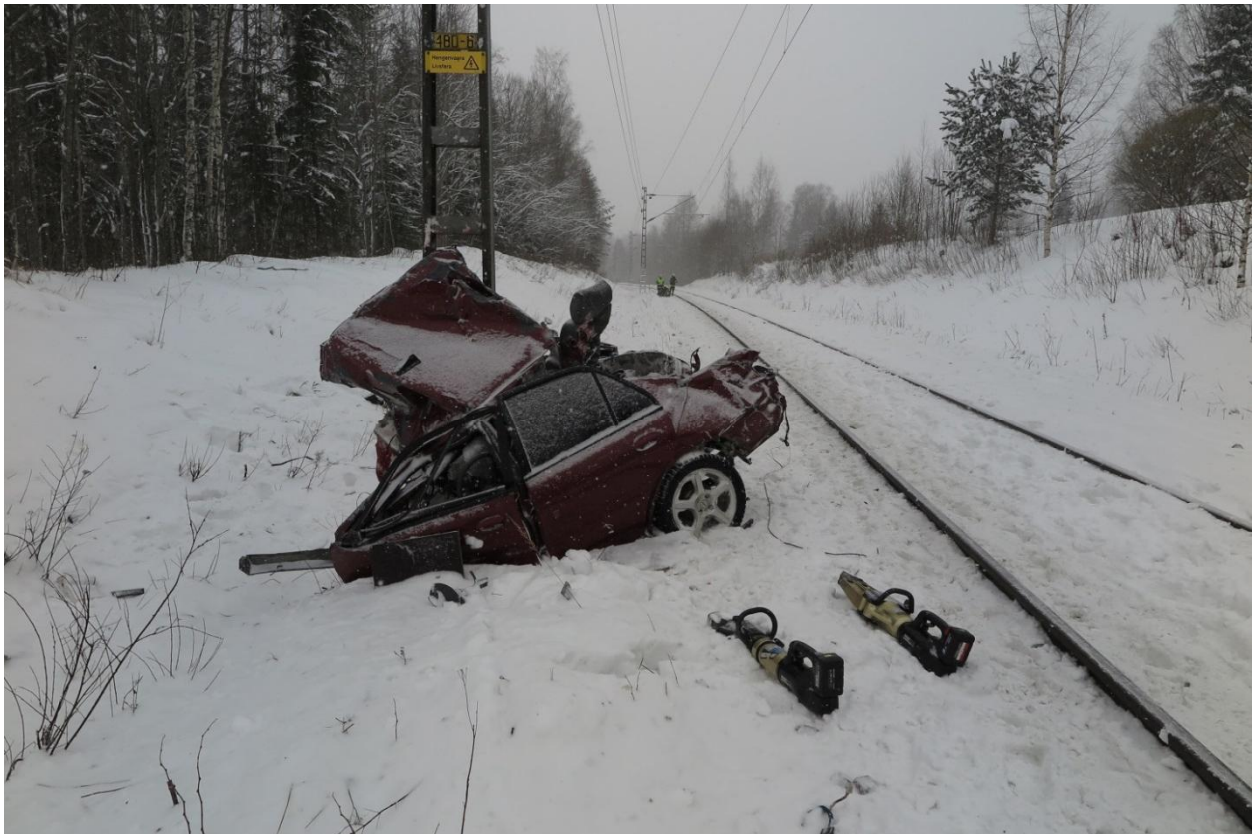
Henkilöauto romuttui täysin onnettomuudessa.

Kuva 3. Henkilöauto romuttui täysin. (Kuva: Poliisi)

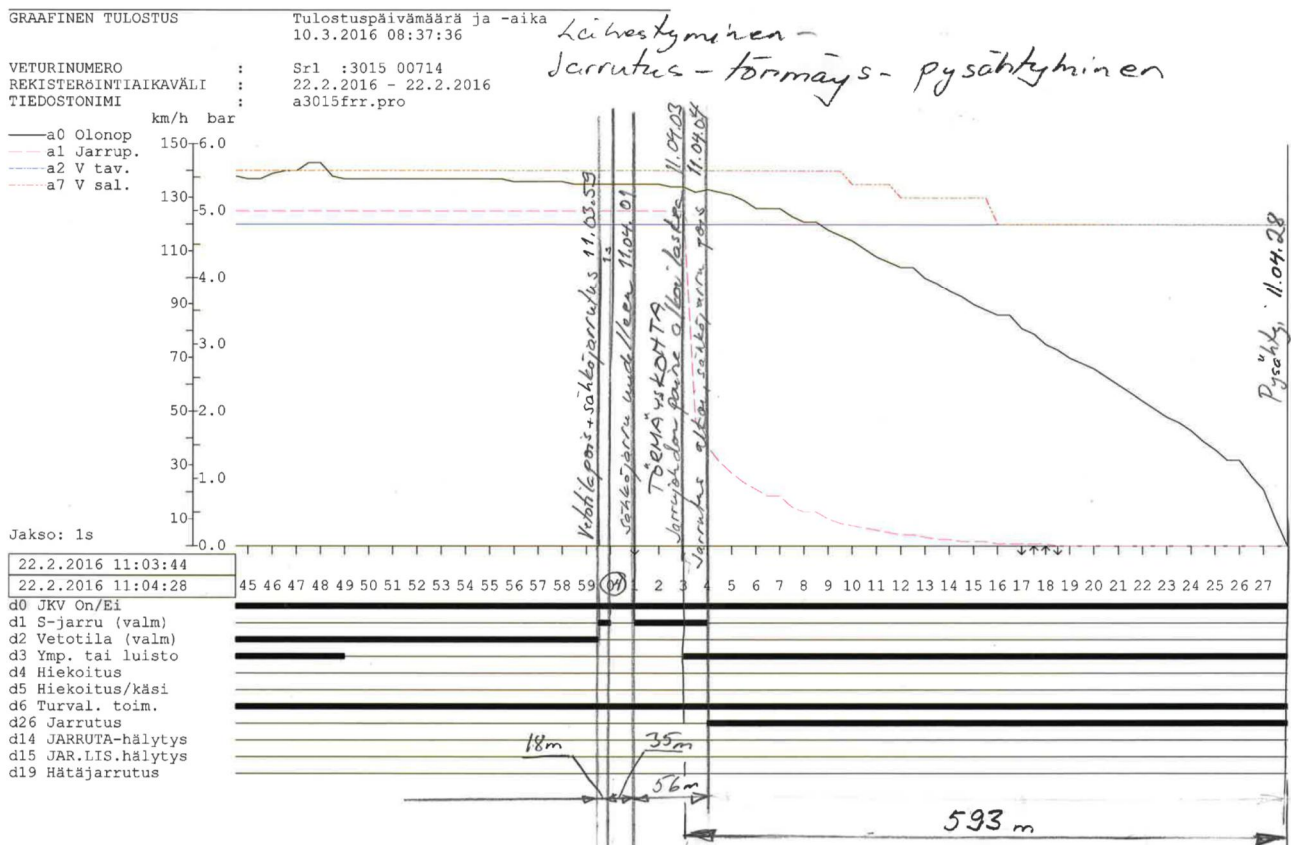
Juna kiihdytti 2 min 40 s:ssä (4 km matkalla) nopeuteen 142 km/h ja jatkoi noin 140 km/h:n nopeudella 2 min 11 s (5 009 m). Nopeus 750 m ennen Norkotin tasoristeystä olevilla ba-liiseilla oli 135 km/h. Kuljettaja kytki vetotilan pois ja teki yhden sekunnin mittaisen jarrutuksen sähköjarrulla kello 11.03.59 nopeudesta 135 km/h, aloitti uudelleen jarrutuksen sähköjarrulla kello 11.04.01 (35 m edellisen jälkeen) nopeuden ollessa edelleen 135 km/h.

Jarrujohdon paine alkoi laskea jyrkästi kello 11.04.02 (56 m jälkimmäisen sähköjarrutuksen alkamisesta) nopeudessa 134 km/h. Tämä on todennäköinen törmäyskohta.

Juna kulki jarrujohdon paineen laskun alun jälkeen vielä 593 m ja pysähtyi kello 11.04.28. Matka ei ole aivan täsmällinen, koska jarrutuksen aikana on rekisteröitynyt ympärilyöntiä/luistoa.

Kuva 4. Kulunrekisteröintilaitteen graafinen tulostus onnettomuuskohtasta. (Kuva: OTKES)
