Tavarajunan törmääminen raiteella seisseisiin vaunuihin Oulun tavararatapihalla 13.8.2016

Tutkinnan tunnus: R2016-06

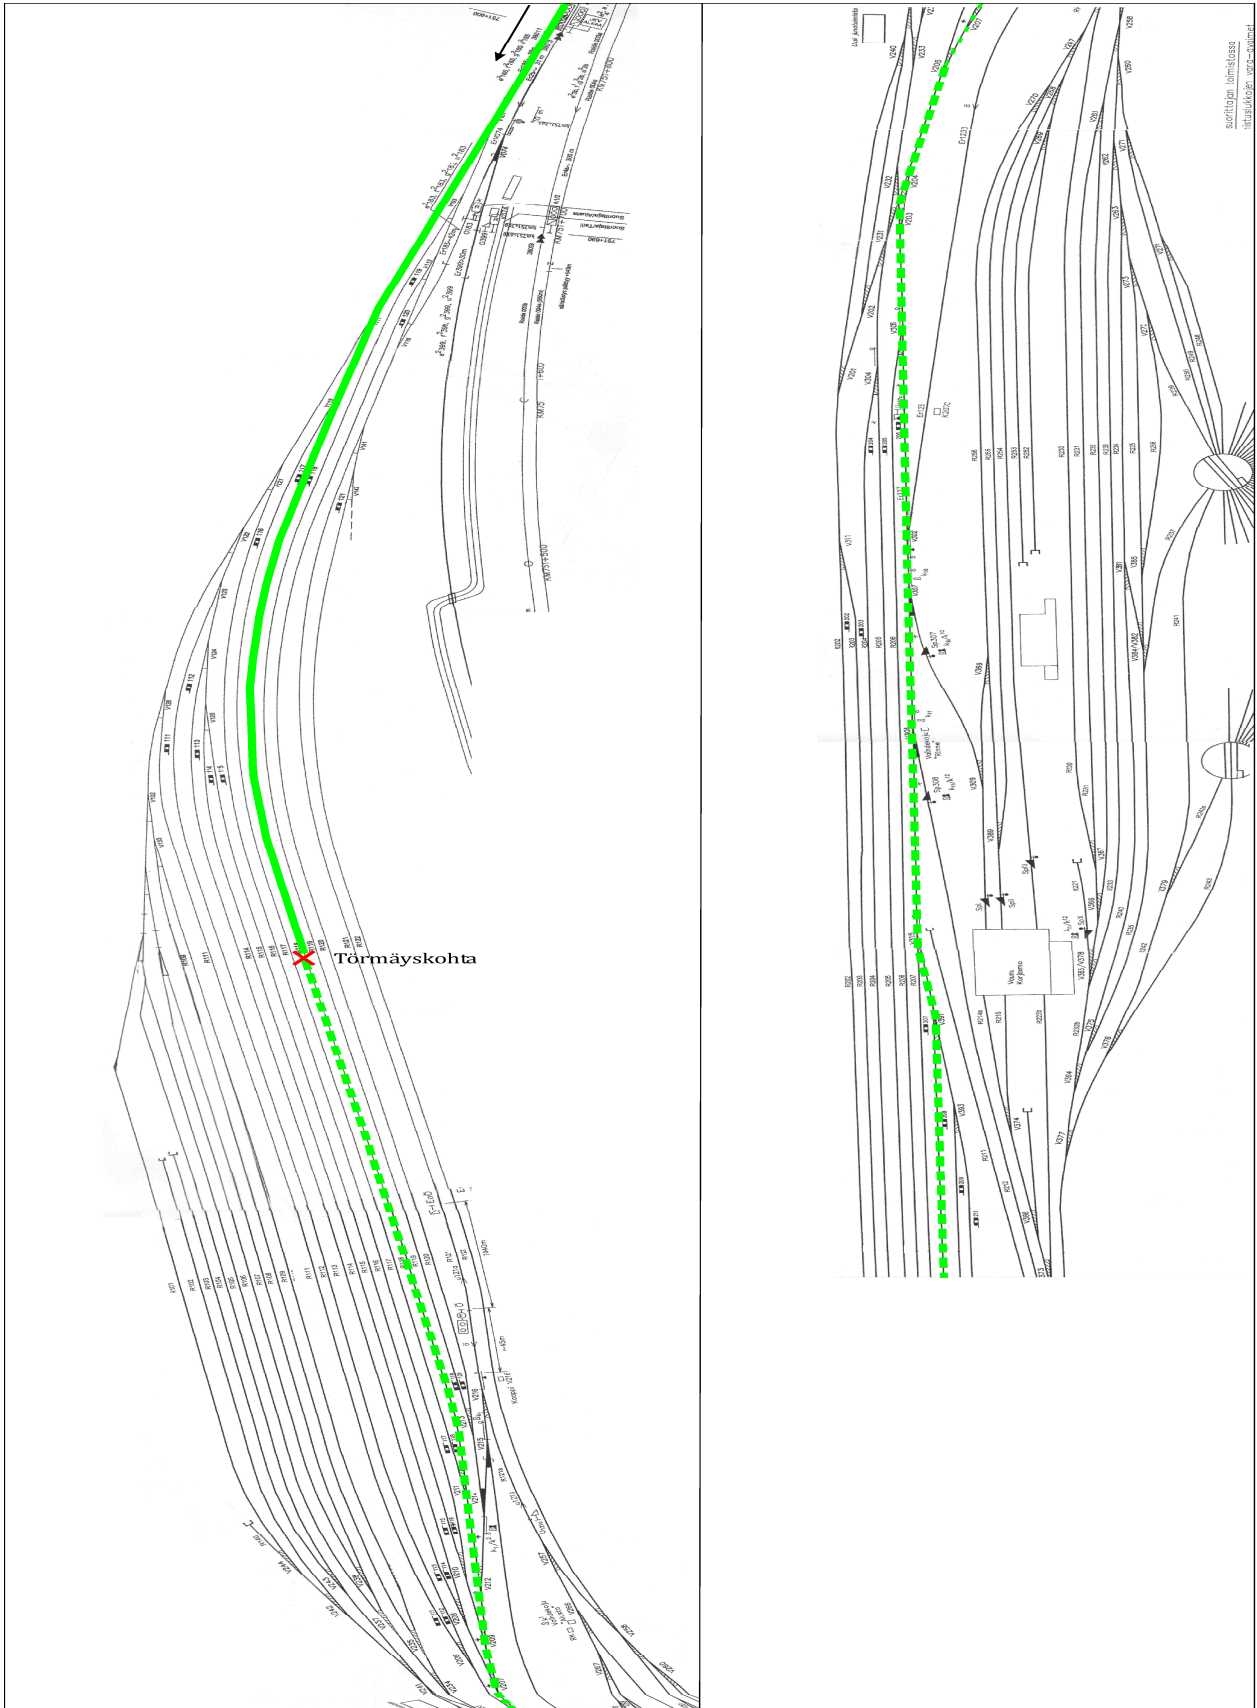
Kuva 2. Liikenteenohjaaja määräsi vaihdemiehen turvaamaan junalle kulkutien Oulun aseman rai-
teelta 185 Nokelan raitteelle 208. Junan kulkema matka esitetty vihreällä yhtenäisellä viival-
la ja loput suunnitellusta matkasta katkoviivalla. Kulkutie kulki 15 vaihteen kautta. (Kuva:
OTKES)

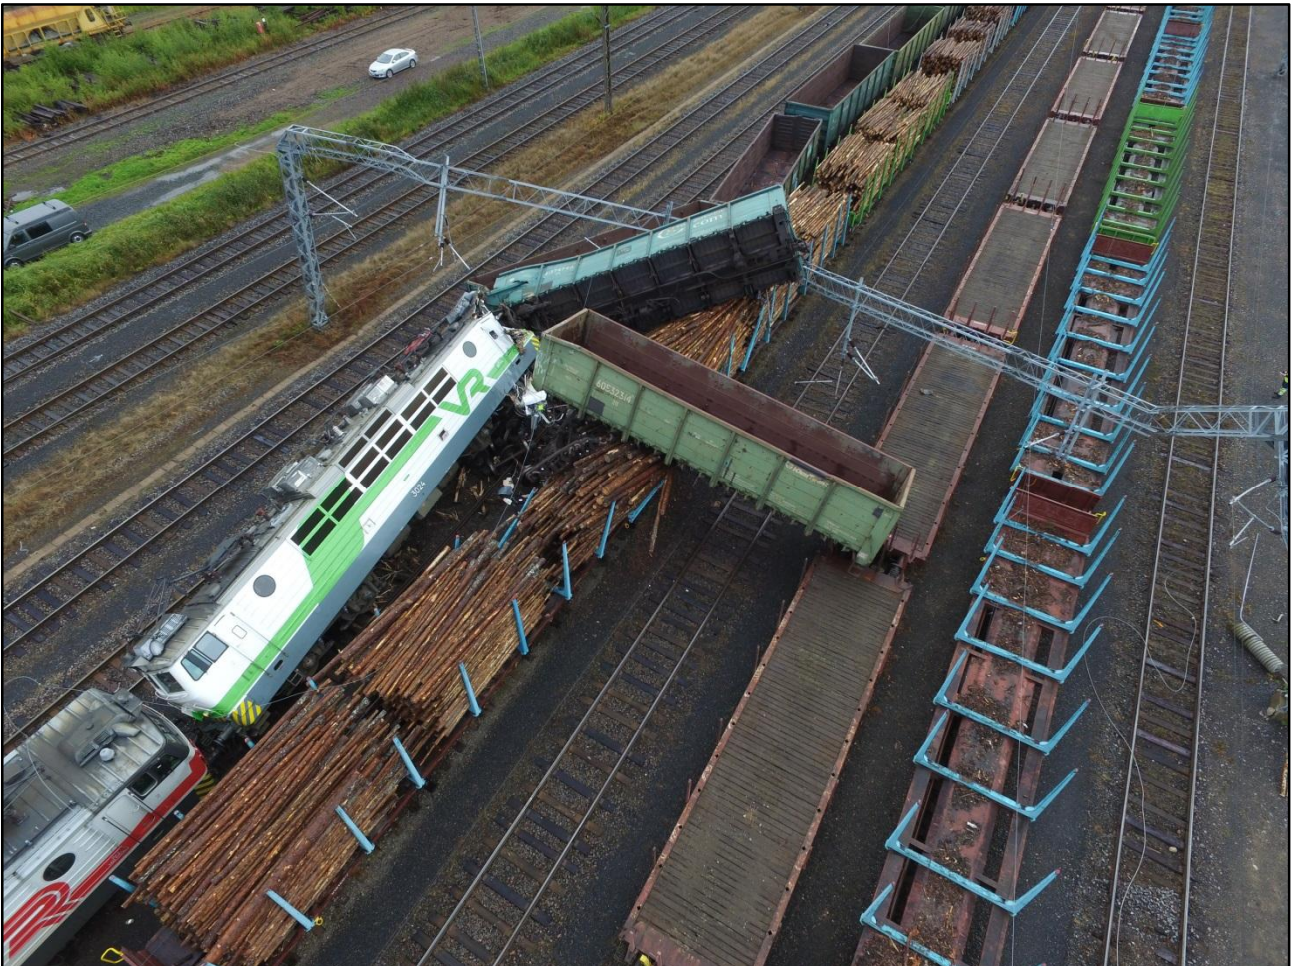
Onnettomuudessa vaurioituivat molemmat veturit ja kahdeksan vaunua. Junassa ensimmäisenä ollut veturi vaurioitui pahoin. Veturin etupää painui sisään yläosastaan ja kuljettajan puoleinen oikea etukulma repeytyi auki. Toisena ollut veturi kärsi pienempiä vaurioita.

Kuva 3. Törmännyt veturi vaurioitui pahoin muun muassa oikeasta etukulmastaan. Kuvassa näkyy myös vaurioitunut sähkörataportaali. (Kuva: Poliisi)

Raide 118 vaurioitui noin 100 metrin matkalta. Kohdalla ollut sähkörataportaali vääntyi pystyyn nousseen Vok-vaunun osuessa siihen. Törmäyksen voimasta ajolangat katkesivat. Rata-auriot olivat noin 300 000 euroa.

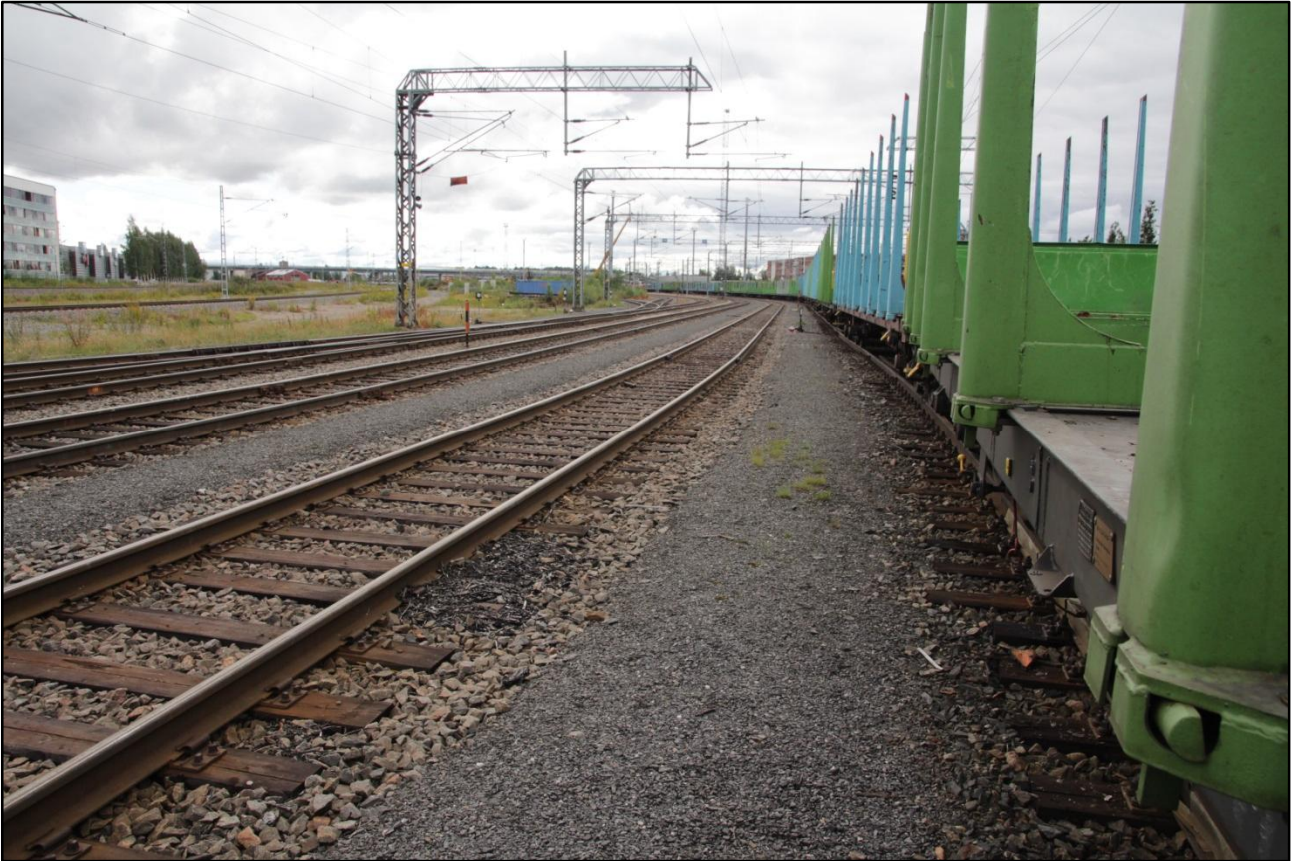
Pohjoisen suunnasta lähestyttäessä raiteet kaartavat tavararatapihalla vasemmalle ja rata viettää pohjois–etelä-suunnassa alaspäin. Raiteiden sisäkaarteessa oli pienehköä puustoa ja pensaikkoa. Täysi näkymä veturinkuljettajan kannalta raiteella 118 olleisiin vaunuihin avautui noin 300 metriä ennen törmäyskohtaa. Ulkokaarten puoleisella raiteella 117 seisseet mäntykuitupuukuormassa olleet vaunujen pankot olivat väriltään vihreitä ja turkooseja. Raiteella 118 seisseet Vok-vaunut olivat väriltään vihreitä tai sinertävän vihreitä.

Kuva 4. Näkymä junan lähestymissuunnasta 350 metriä ennen törmäyskohtaa raiteiden 119 ja 118 välistä kuvattuna. (Kuva: Poliisi)

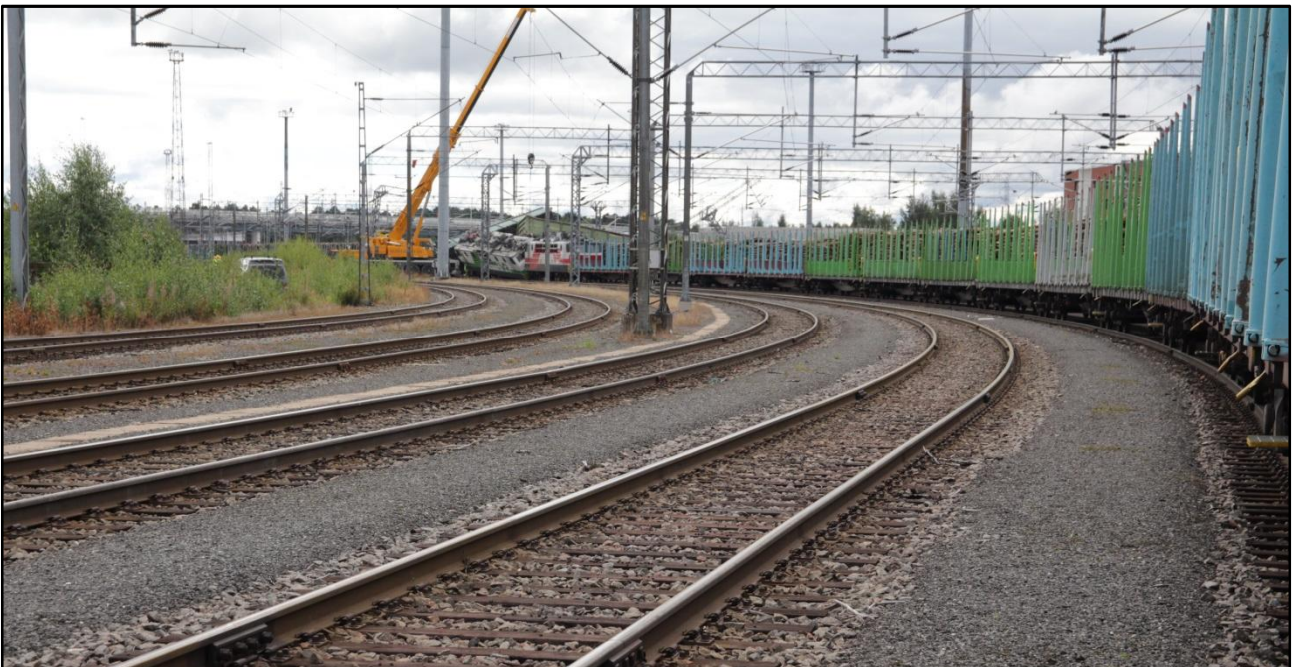
Kuva 5. Näkymä junan lähestymissuunnasta 250 metriä ennen törmäyskohtaa raiteiden 119 ja 118 välistä kuvattuna. (Kuva: Poliisi)

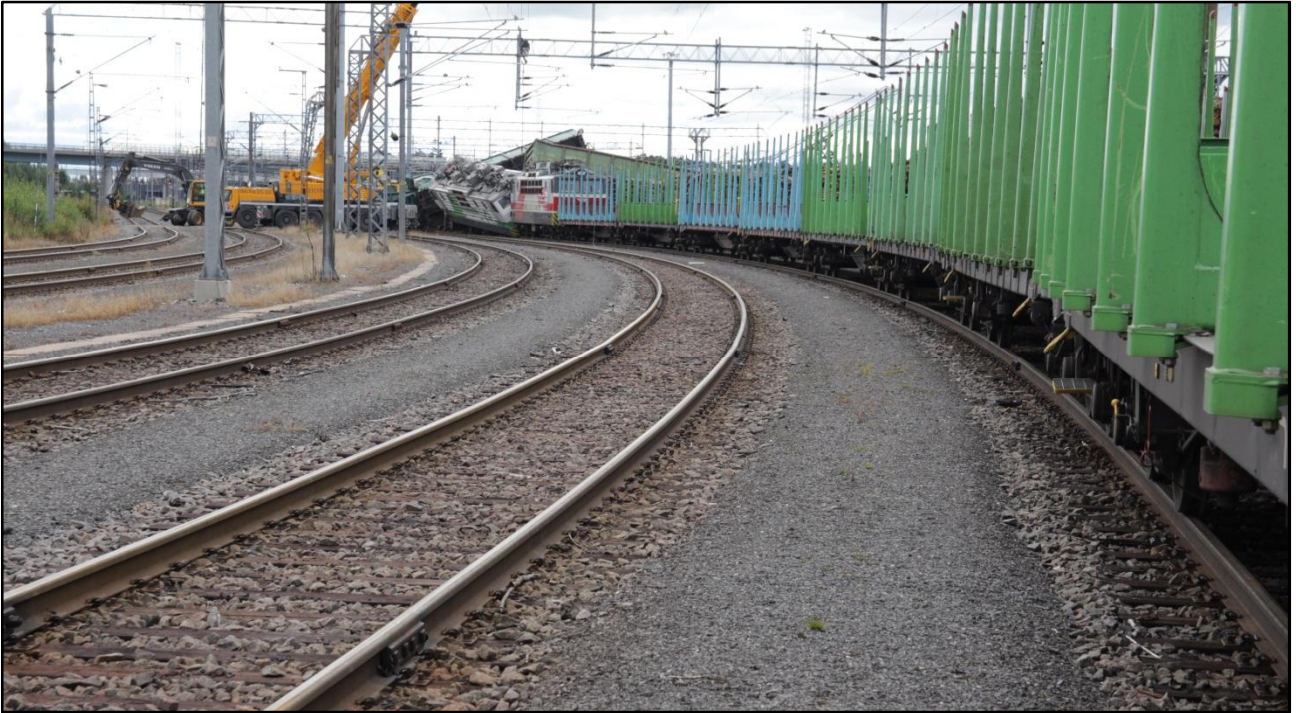
Kuva 6. Näkymä junan lähestymissuunnasta 150 metriä ennen törmäyskohtaa raiteiden 119 ja 118 välistä kuvattuna. (Kuva: Poliisi)

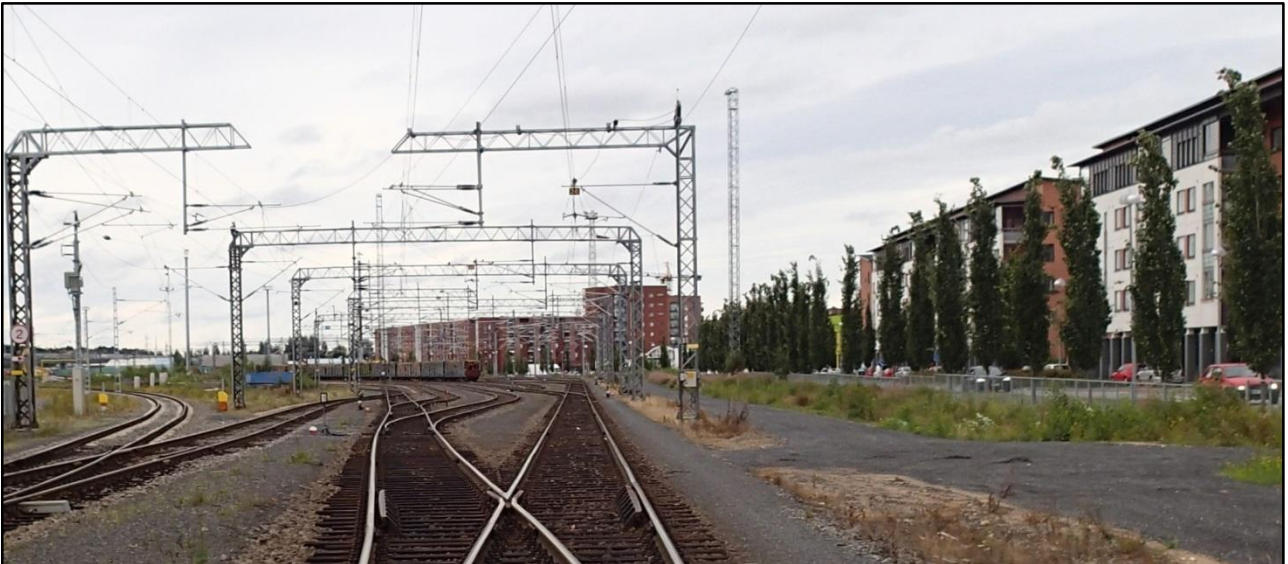
Kuva 7. Näkymä junan tulosuunnasta kohti onnettomuuspaikkaa. Kuvassa oikealla auton kääntöpaikka, jossa vaihdemies käänsi autonsa ja tarkisti vaihteen V101 asennon. (Kuva: OTKES)

Saavuttuaan noin 1 300 metrin ajon jälkeen kääntöpaikalle, hän katsoi auton ikkunasta vaihteen V101 asennon, minkä jälkeen lähti heti ajamaan takaisin junatoimistolle. Matkalla vaihdemies pysäytti auton, nousi katsomaan auton vierelle vaihteiden V111 ja V113 asennon ja jatkoi matkaa. Saavuttuaan vaihteiden V122–V123 kohdalle vaihdemies hidasti ajonopeuttaan ja katsoi etelän suuntaan varmistaakseen, että raide 118 on tyhjä.

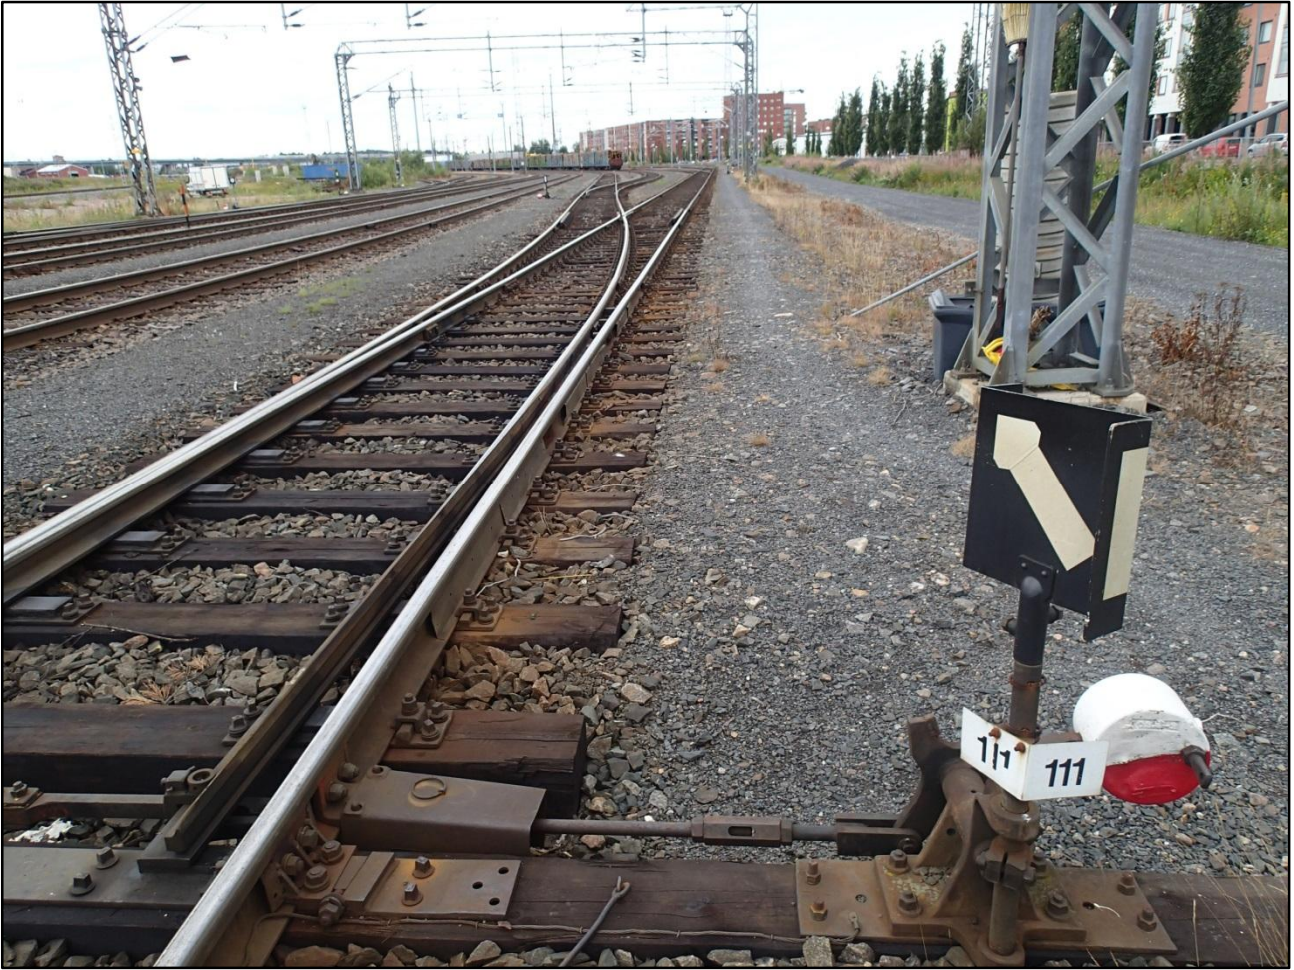
Ratapiha-alueen olosuhteita tutkittaessa havaittiin, että junan tulosuunnasta vielä vaihteelta V111 katsottuna kaarteen sisäpuoleinen puusto ja pensaikko estivät näkemästä raiteen 118 kohdan, jossa vaunut olivat olleet. Puusto ja pensaikko oli raivattu pois 1.9.2016.

Kuva 8. Näkymä junan tulosuunnasta kohti onnettomuuspaikkaa vaihteen V111 kohdalta, jossa vaihdemies pysäytti auton ja katsoi raiteen 118 suuntaan. (Kuva: OTKES)

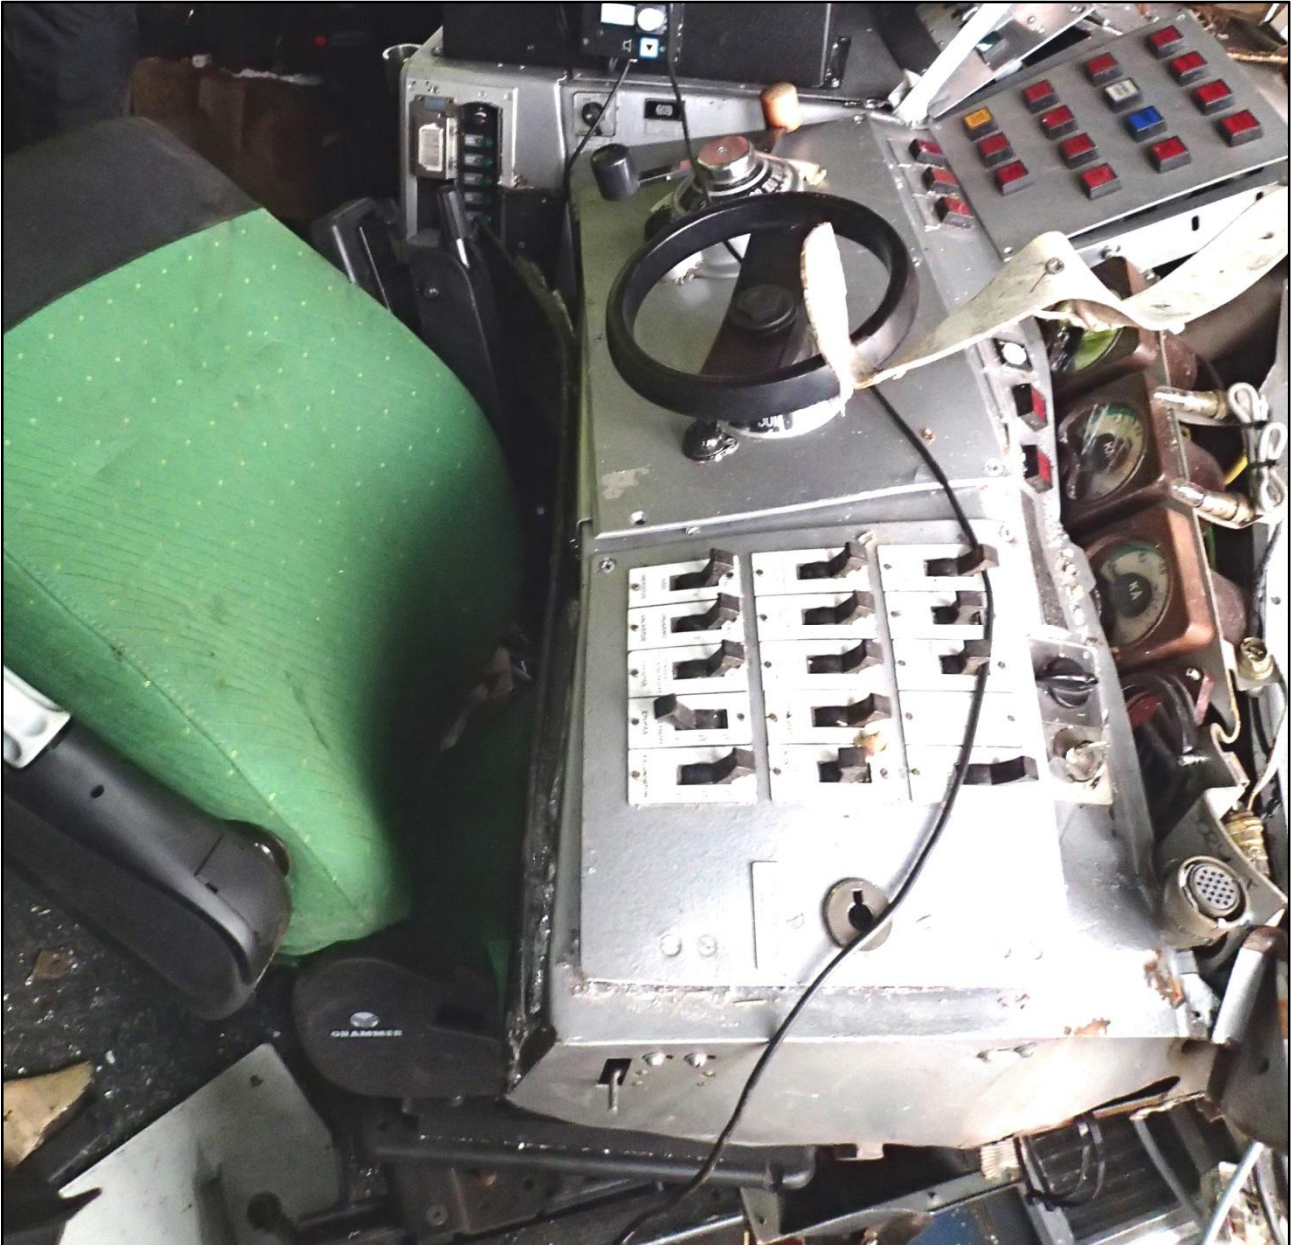
Oulun varikolla veturia tutkittaessa selvisi, että ajopöytä oli työntynyt lähes kuljettajan istuimen selkänojaa vasten ja istuimen käsinojat olivat yläasennossa. Istuinosa oli täysin sisään painuneen ohjauspöydän alla ja lähes kiinni ohjauspöydän alapinnassa.

Kuva 9. Kuljettajan paikka vaurioituneessa veturissa. (Kuva: OTKES)

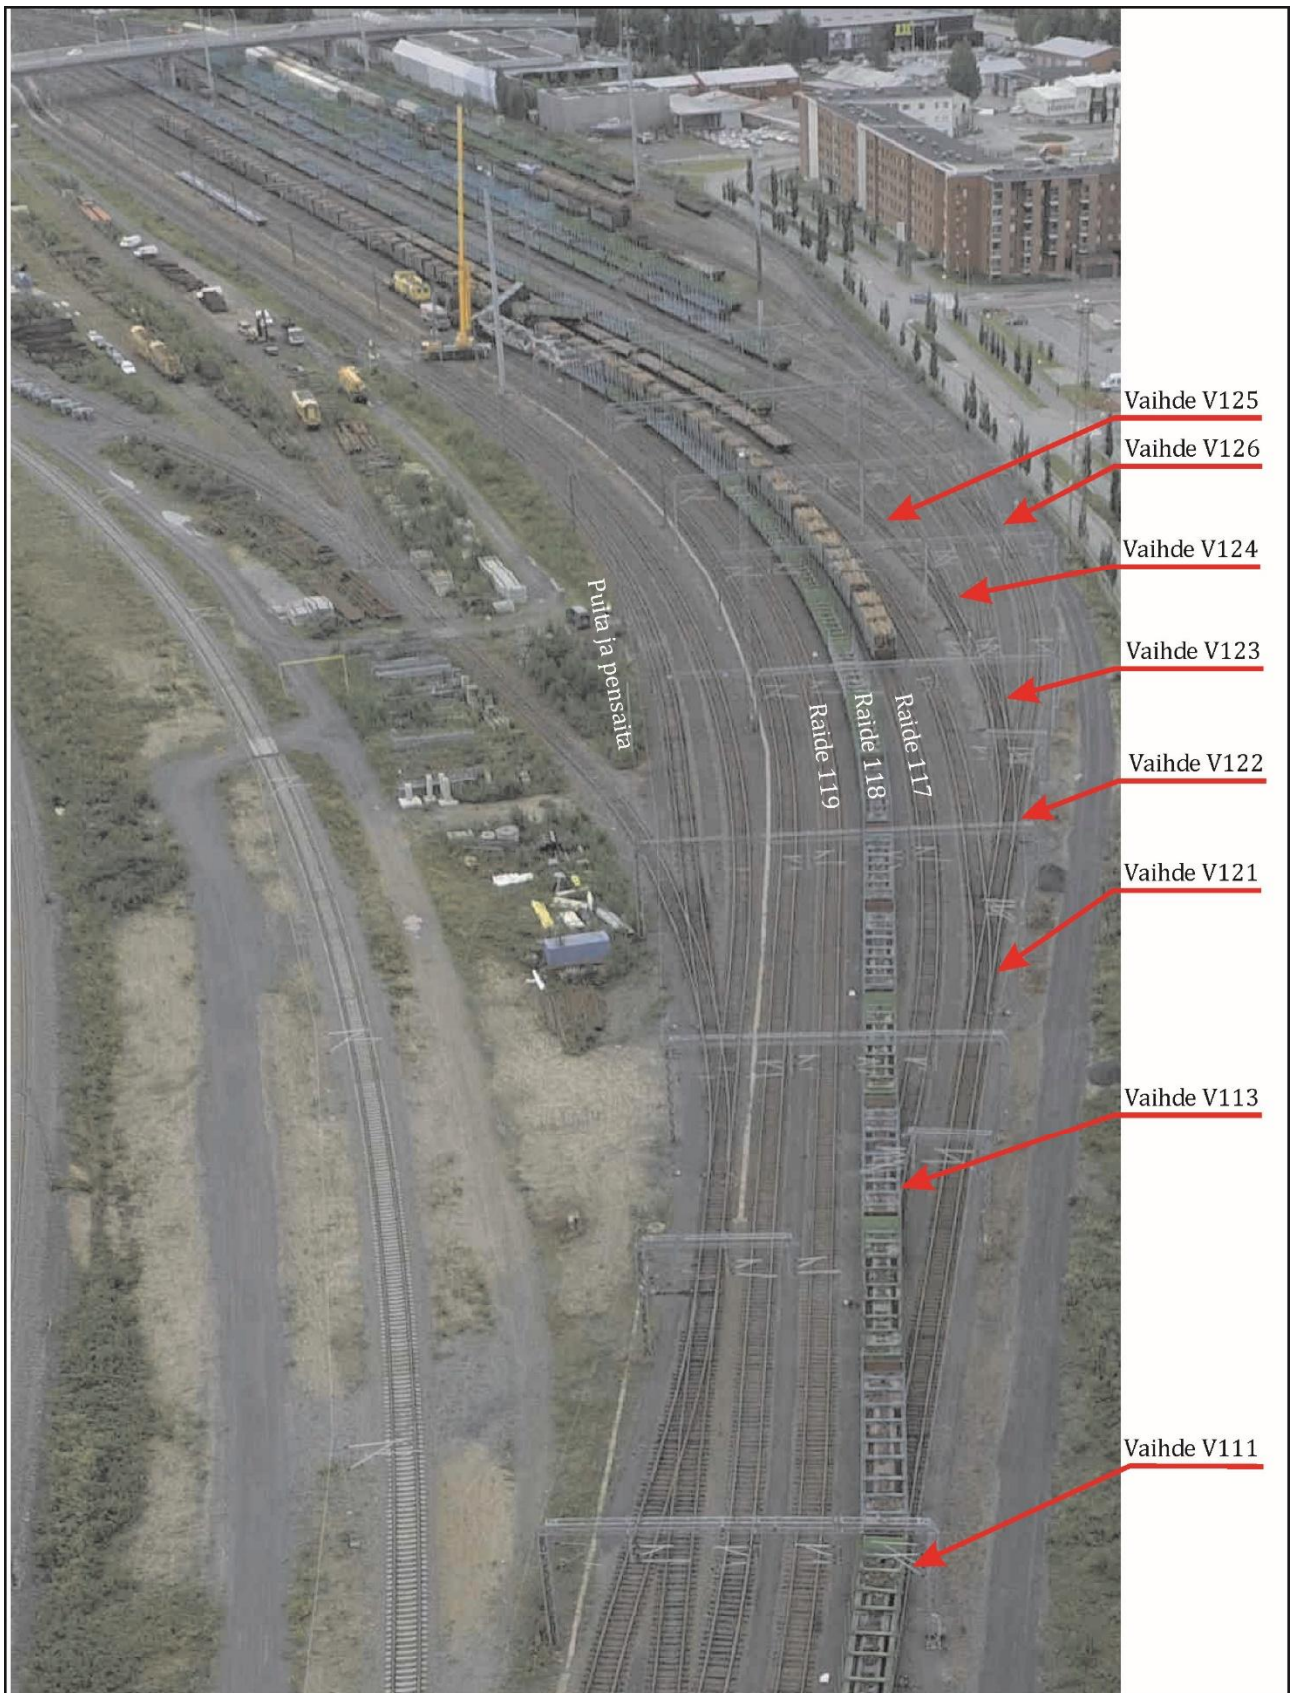
Tällä kertaa tilanne oli lisäksi sellainen, että raide 119 oli tyhjä ja raiteella 117 oli puolestaan puutavaravaunuja. Puutavaravaunujen pankot olivat väritykseltään saman sävyiset kuin raiteella 118 olevat Vok-vaunut. Pohjoisen suunnasta takaviistosta katsoen ne saattoivat sulautua toisiinsa vaihdemiehen näkökentässä niin, että ne muodostivat yhtenevän pinnan. Tällöin syntyi mahdollisuus, että vaihdemies ei erottanut raiteella 118 olleita vaunuja puutavaravaunuista, jolloin hän tulkitsi raiteen 118 vapaaksi. Toinen mahdollinen vaihtoehto on, että raiteet 117 ja 118 ovat vaihdemiehen näkökentässä saattaneet etäisyydestä, tarkastelukorkeudesta, vaunujen samansävyydestä ja erityisesti raiteiden kaartumisesta johtuen sekoittua Vok-vaunujen kohdalla niin, että hän tulkitsi viereisen tyhjän raiteen 119 erheellisesti raiteeksi 118.

Kuva 10. Ratapiha kuvattuna onnettomuutta seuranneena päivänä. Onnettomuusjuna on edelleen raiteella 118. Osa raiteella seisseistä vaunuista on siirretty pois. (Kuva: OTKES poliisin valokuvaan)
