# Metrojunien törmääminen Helsingin Itäkeskuksessa 27.7.2016

Tutkinnan tunnus: R2016-04

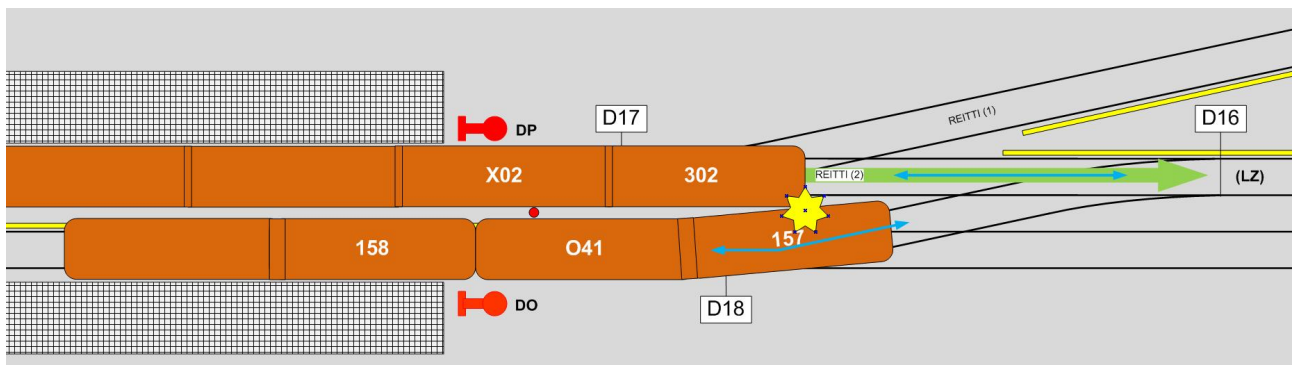
Kuva 6. Törmäyksessä koeajojunan X02 sivupeili osui opetusjunan O41 kylkeen. Sivupeili iski ensin kulkusuuntaan nähden oikeanpuoleisen ikkunan sisään. (Kuva: OTKES)

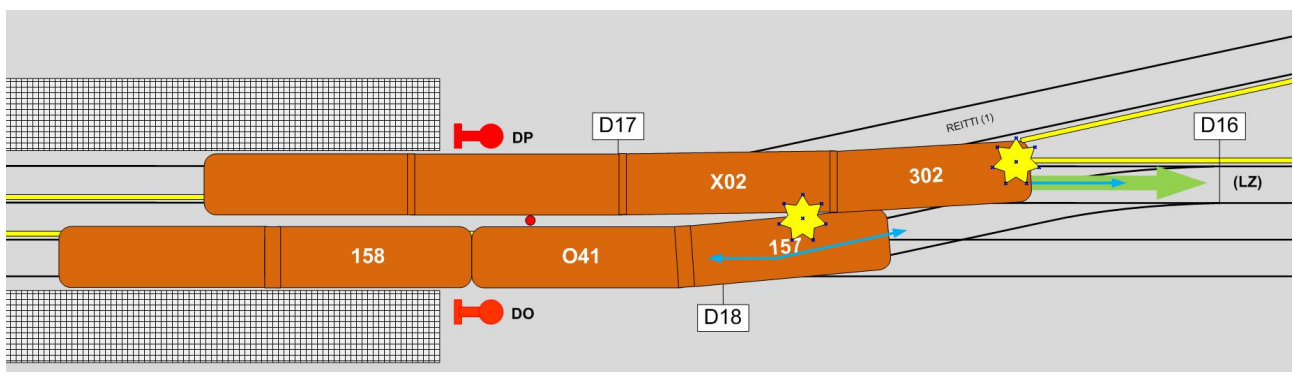
Kuva 7. Koeajojuna X02 suistuu raiteelta ja törmäsi virroitinkiskoon. Juna X02 jatkoi suistumista ja törmäsi virtakiskon päähän. Virtakisko osui telin rakenteisiin ja tunkeutui matkustamoon lattiarakenteiden läpi. (Kuva: OTKES)

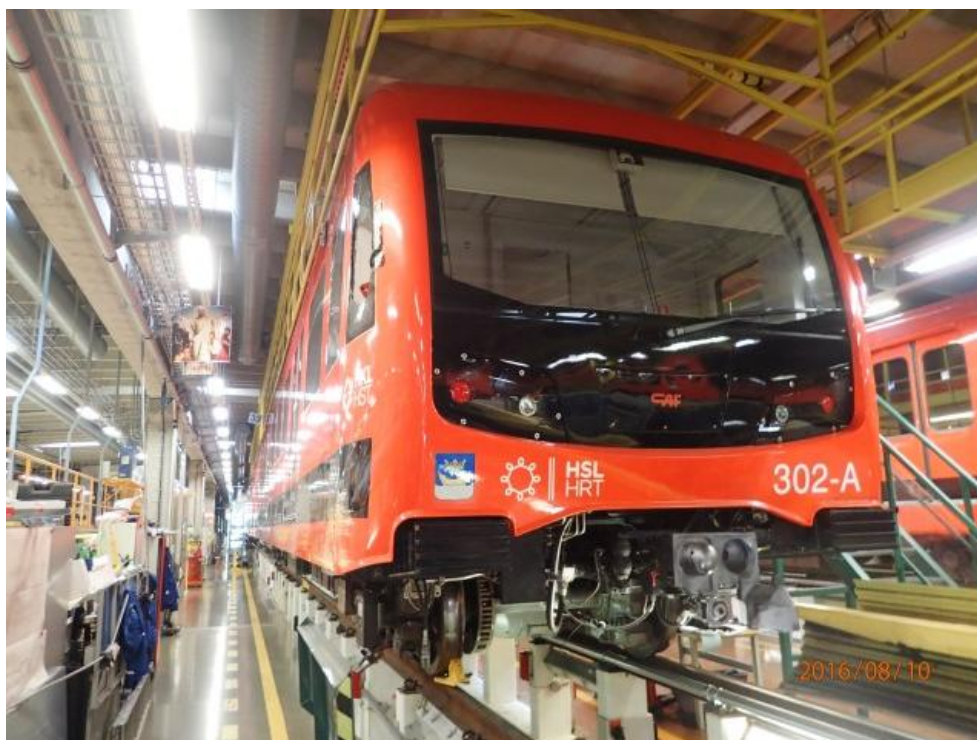
Törmäyksessä lattiaprofiilin sisällä kulkevat korkeaajännite- ja ajomoottorin kaapelit katkesivat tai vaurioituivat. Kaapelihyly päättykytkimen takaa vääntyi. Päättykytkimen paineilmaletku katkesi. Kaksi ohjaamon sivuikkunaa rikkoutui. Peilipaketti irtosi ja etunurkan peilin kiinnityspelti vääntyi. Peili tuli ikkunasta läpi naarmuttaen ajopöytää.

Kuva 8. Onnettomuudessa suistuneen koeajojuna X02:n teliin, alustarakenteisiin ja kylkeen tuli vaurioita. (Kuva: OTKES)

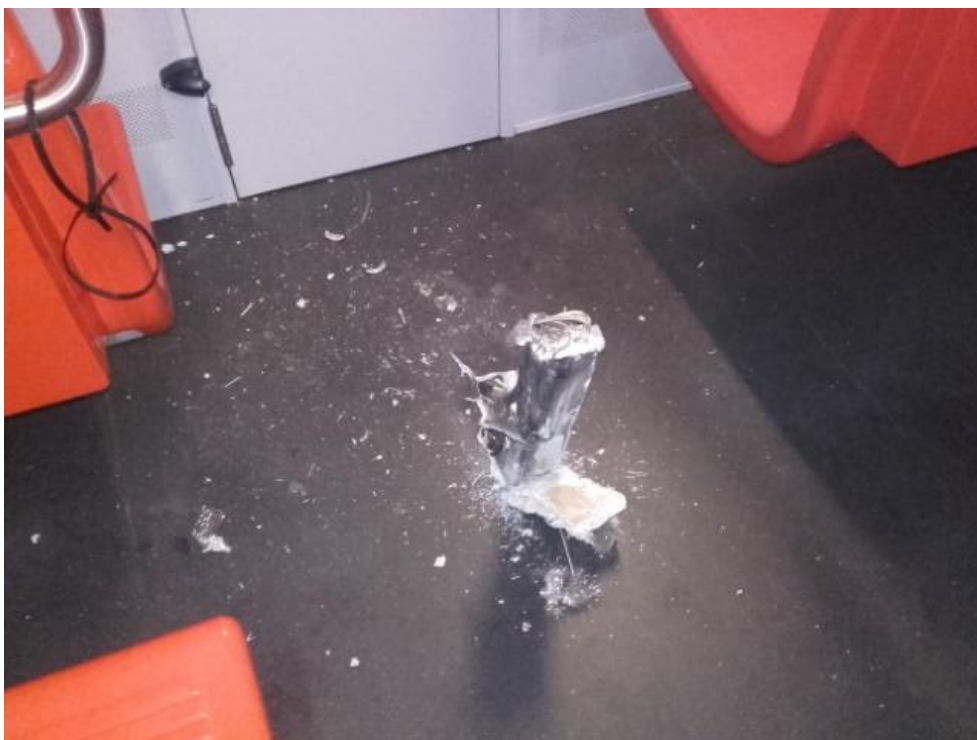
Noin kello 4.50 HKL:n kikkamies ja huoltoyksikkö yrittivät saada vaurioituneen junan X02 jarrujärjestelmään painetta, mutta paineet eivät nousseet, koska matkustamon lattian läpi tunkeutunut virtakisko oli vaurioittanut paineilmaputkistoa.

Kuva 9. Virtakiskon pää tunkeutui suistuneen koeajojuna X02:n lattian läpi matkustamotilassa ohjaamon takana. (Kuva: HKL)

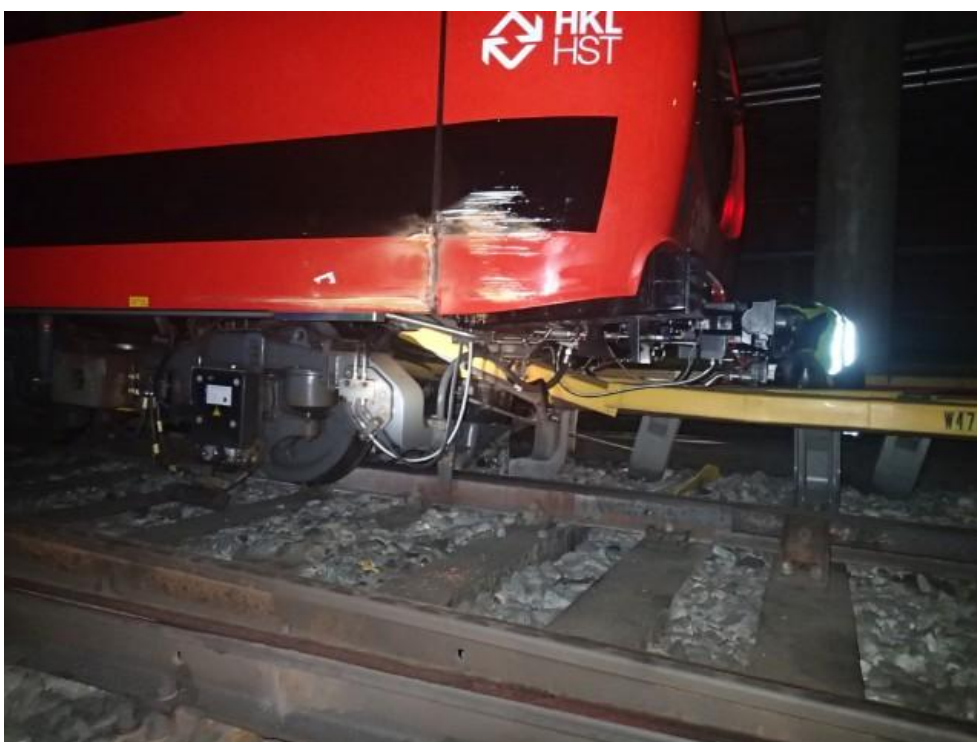
Kuva 10. Virtakisko tunkeutui koeajojunan lattiarakenteiden läpi. (Kuva: OTKES)

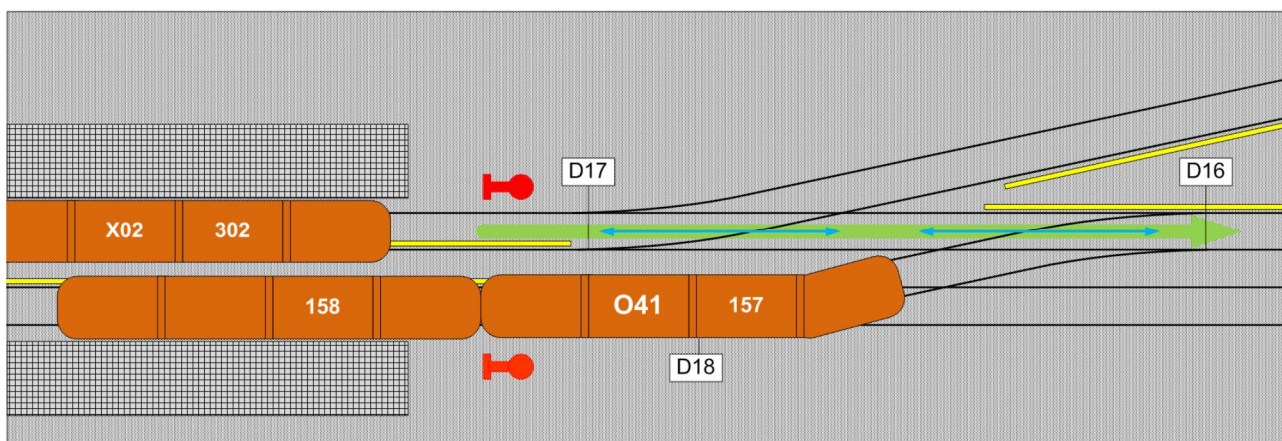
Kuva 16. Koska vaihdetta D18 ei ollut käännetty suoralle raiteelle, ei ollut sivusuojaakaan eikä näin ollen saatu ajon sallivaa opastetta. (Kuva: OTKES)

Kulhutien turvallisuusehtojen toteutuminen ei ollut mahdollista, koska vaihde D18 oli varattuna ja kääntyneenä kohti vaihdetta D16. Asetinlaite ei tällaisessa tilanteessa voi kääntää varattuna olevaa vaihdetta kulhutien vaatimaan sivusuoja-asentoon. Tämän seurauksena asetinlaite ei myöskään voi asettaa opastinta ajon sallivaan opasteeseen.

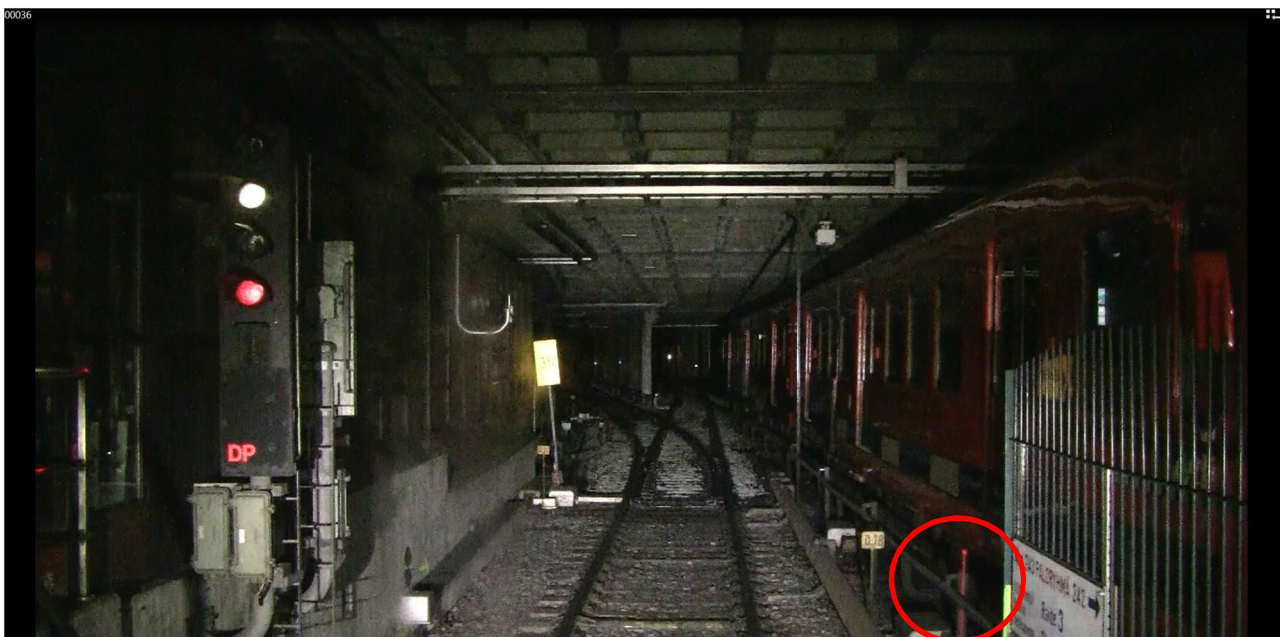
Kuva 17. Liikenteenohjaaja antaa metrojunankuljettajalle radiopuhelimella poikkeusopasteen. Opastimessa opaste näkyy kuljettajalle valkoisena ja punaisena valona. Rajamerkki ympyröitynä oikeassa alareunassa. (Kuva: OTKES)

Vaihteen rajamerkki oli onnettomuuspaikalla väärässä paikassa. Vaihteen rajamerkki tarkoittaa vaihdealueen paikkaa, johon saakka voi liikennöidä estämättä viereisen raiteen liikennöintiä.<sup>5</sup> Käytännössä tämä tarkoittaa sitä, että merkin ohittamisen jälkeen metrojuna voi osua viereisellä raiteella olevaan toiseen metrojunaan. Rajamerkki voi olla merkitty raidealueelle, jotta metrojunankuljettaja voi varmistua siitä, ettei törmäysvaaraa viereisellä raiteella kulkevaan yksikköön ole. Vaihteen rajamerkki on pystysuora punainen tanko, joka on yläpäästään paksumpi. Rajamerkki osoittaa vaihteessa tai raideristeyksessä paikan, mihin saakka raidetta voidaan ratatöissä, poikkeustilanteessa tai varikkoalueella käyttää estämättä viereisen raiteen liikennettä. Turvalaitetoita tehnyt konsulttiyritys oli määrittänyt onnettomuuspaikan vaihteen rajamerkin sijainnin väärin, ja HKL:n radan hallinnointi oli asennuttanut ra-

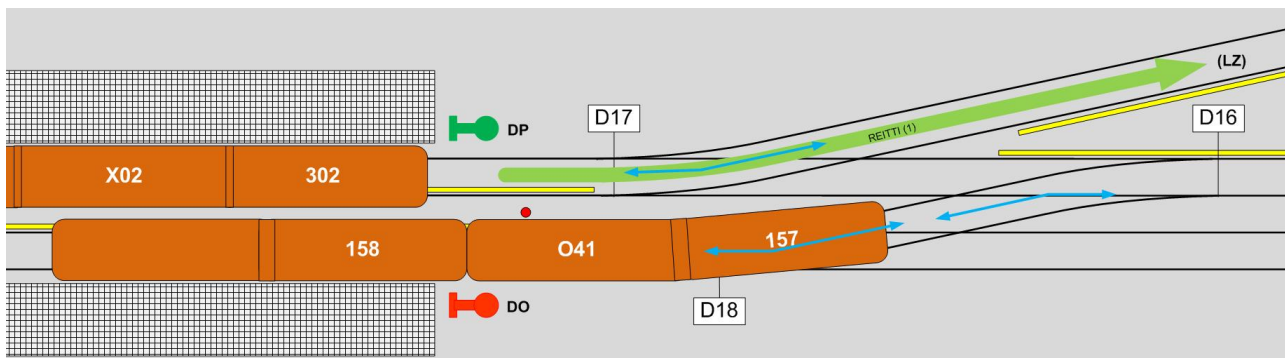
Kuva 21. Ilman käyttöliittymässä olevaa vikaa kulkutie DP-LZ olisi toteutunut ”yläkautta”. Punainen piste kuvassa on vaihteen rajamerkki. (Kuva: OTKES)

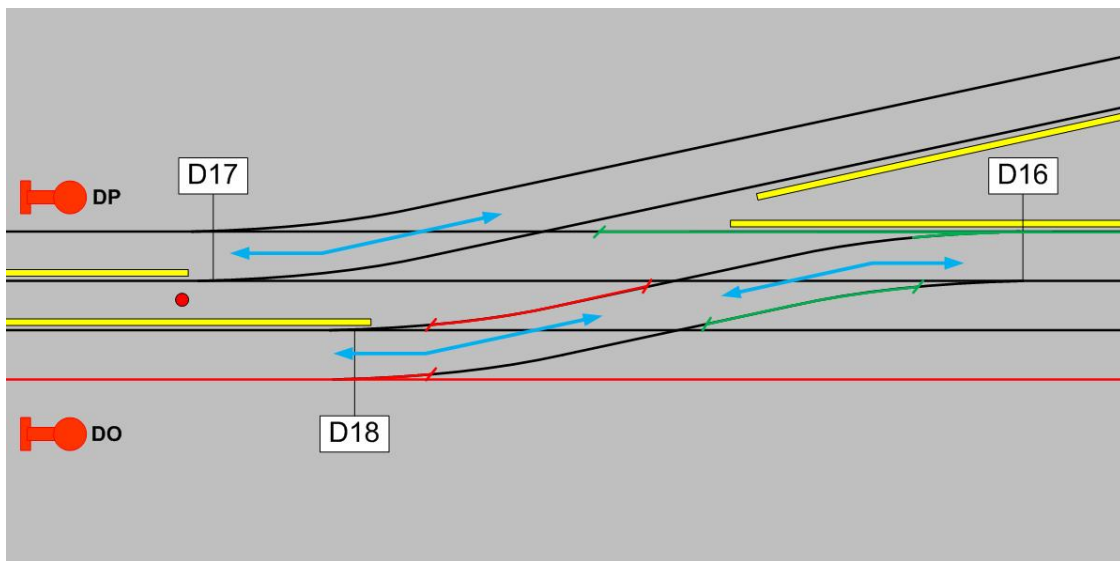
Kulkutien muodostamiseen liittynyt toinen ongelma oli se, että järjestelmä muodosti kulkutien varatulle vaihteelle. Vaihdekujan D16–D18 geometrinen rakenne oli sellainen, että metrojuna voi ajaa hyvin lähelle viereistä raidetta ilman, että viereisen raidteen vaihteosuus varautuu, vaikka juna on viereistä raidetta liikennöivän junan reitillä. Järjestelmän tulisi estää tällaisen kulkutien muodostuminen.

HKL:n mukaan tämä rajamerkkivapauteen liittyvä ohjelmointivirhe syntyi Mellunmäen radan rakentamisen yhteydessä jo vuonna 1986. Virheellinen tieto vaihteen D18 rajamerkkivapaudesta oli silloin annettu laitetoimittajana toimineelle Siemensille. Virhettä ei ollut myöhemmin huomattu, koska uudempia turvalaiteasiakirjoja oli laadittu vanhempien asiakirjojen pohjalta selvittämättä tarkasti turvalaiteasetuksia. Virhe ei myöskään ollut ilmennyt käyttöönottotarkastuksissa.

Kuva 22. Vaihteet D16, D17 ja D18. Vaihteet D16, D17 ja D18. Vaihteen D16 raideosuuteen liittyvä turvalaitekisko<sup>8</sup> on merkitty vihreällä värillä. Vaihteen D18 raideosuuteen liittyvä turvalaitekisko on merkitty punaisella värillä. (Kuva:OTKES)

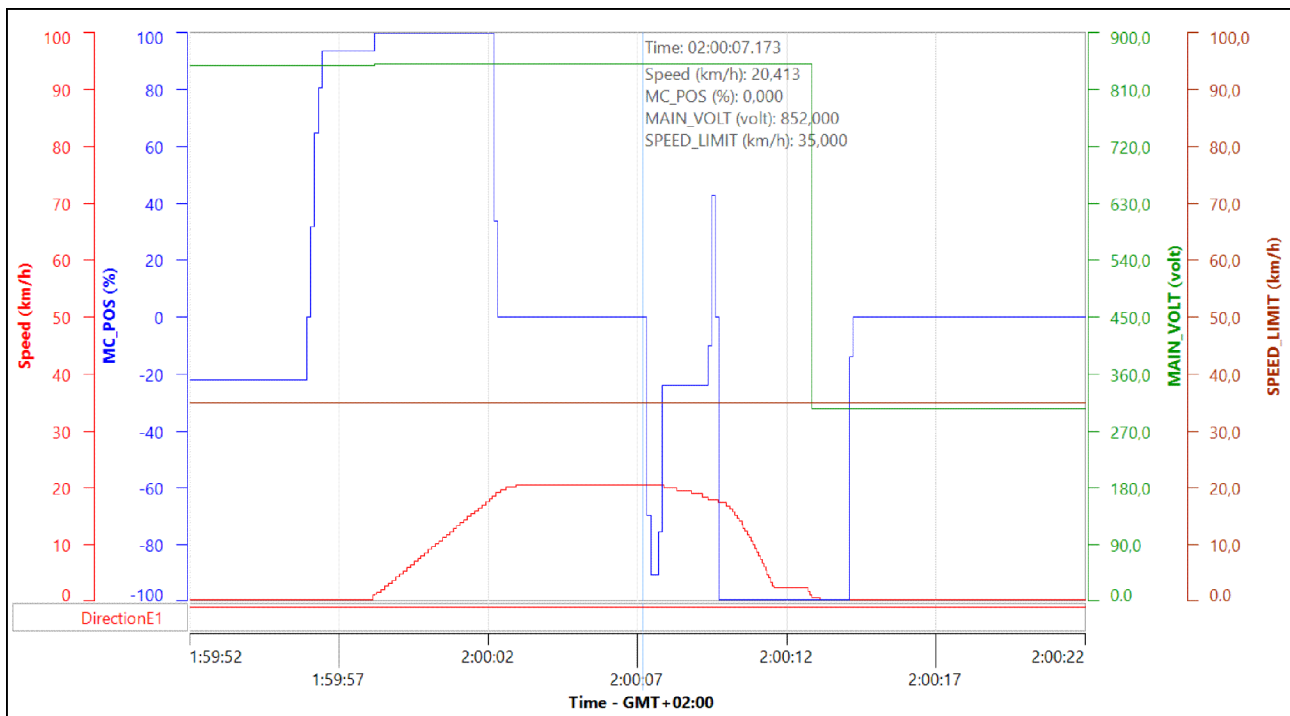
Kuva 23. Koeajojuna X02:n kulunrekisteröintilaitteen graafinen tuloste ajan suhteen. Ajokahvan asennot näkyvät sinisellä viivalla, junan nopeus punaisella viivalla. Ruskea viiva näyttää nopeusrajoituksen 35 km/h. (Kuva: HKL)
