## Veturin törmääminen teräsrainakelaan ja suistuminen Matkanevalla 23.3.2016

Tutkinnan tunnus: R2016-02

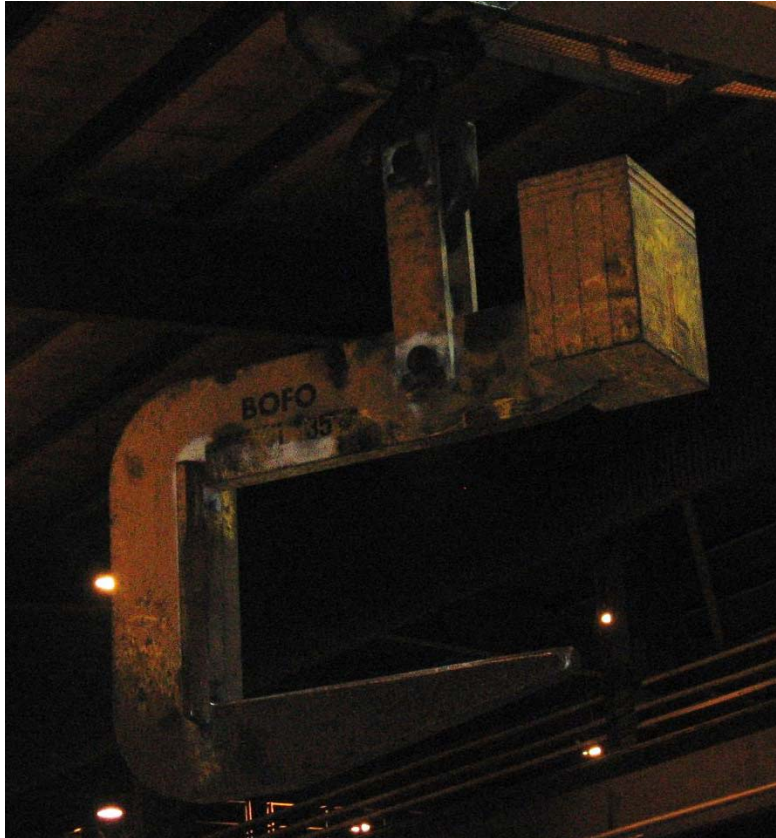
**Kuva 4.** Siltanosturissa käytettävä C-koukku, jolla kelat nostetaan. (Kuva: OTKES)

Nosturilla vinosti nostetun nipun silmäsidonnat löystyvät nosto- ja laskutilanteissa. Myös se, jos koukku ei ylety tukemaan ulointa rainaa, löystyttää silmäsidontaa. Nostettaessa rainakelanippu voi myös kiertyä, mikäli koukku ei ole täsmälleen kelan sisäreiän suuntainen. Tämä korostuu erityisesti nostettaessa rainakelanippua sidontapisteen kumipäällysteisten rullien päältä, jolloin rullien ja kelanipun välinen kitka on suuri.

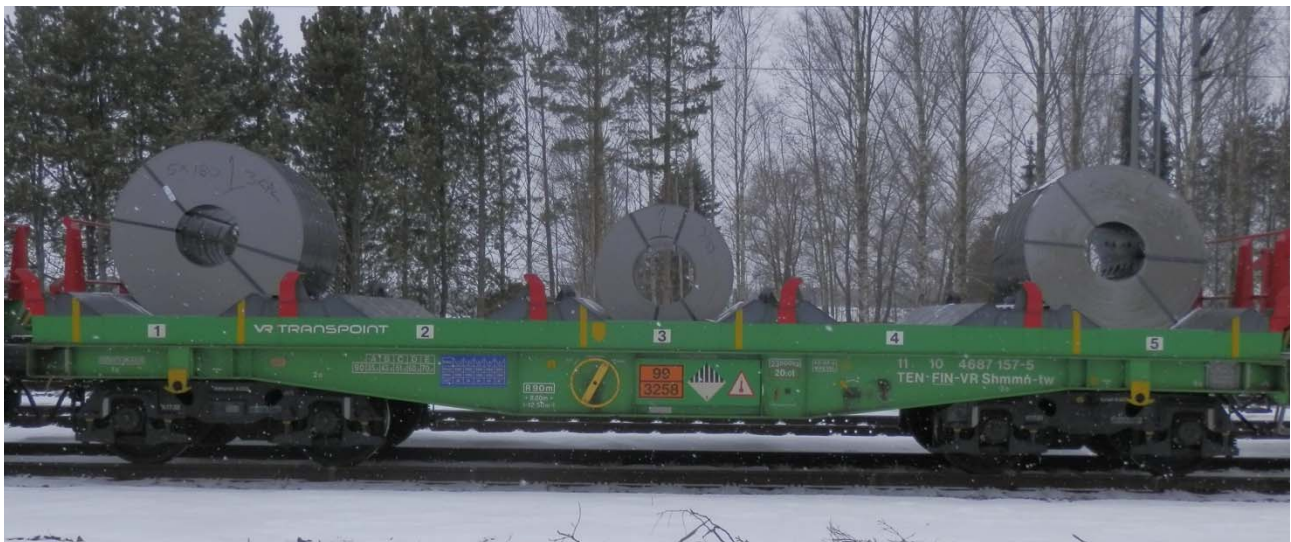
Silmävanteiden sijoittelu kelanipussa tapahtuu käsisidontavaiheessa. Silmävanteet pyritään sijoittamaan niin että ne eivät ole aivan ylhäällä keskellä, jotta C-koululla nostaminen onnistuu eivätkä vanteet vaurioidu. Vaurioitumisen välttämiseksi myöskään kelan lattiaa tai kehtoa vasten tulevaan kohtaan ei haluta silmävannetta. Sidontapaikan jälkeisissä nostosiirroissa kelan asento ei muutu enää suuresti, vaan se päättyy varastoinnin kautta kuormaukseen lähes samassa asennossa, mikäli se ei ole pyörinyt varastoalueella. Silmävanteiden sijainnilla on kuitenkin merkitystä kuljetusvaiheessa. Sivusta katsottuna kelan vaakalinjan yläpuoliseen sektoriin jäävät silmävanteet tukevat nippua paremmin. Sidontapaikalta lähtevällä kelan asennolla on siis vaikutusta siihen mihin asentoon se päättyy vaunuun kuormatessa.

**Kuva 14.** Kelojen silmävanteiden paikkoja havainnollistava kuva. Päädyissä olevissa keloissa keskilinjan yläpuoliseen osaan jää isommat ilman silmävanteita olevat sektorit. Keskimmäisen pienemmän kelanipun toiset silmävanteet ovat symmetrisesti yläsektorissa ja tukevat näin nippua paremmin. (Kuva: OTKES)
