# Tasoristeysonnettomuus Kemijärvellä 12.12.2018

Onnettomuustutkintakeskus päätti turvallisuustutkintalain (525/2011) 2 §:n nojalla tutkia Kemijärvellä Kuusivaarantien tasoristeyksessä 12.12.2018 tapahtuneen tasoristeysonnettomuuden. Turvallisuustutkinnan tarkoituksena on yleisen turvallisuuden lisääminen, onnettomuuksien ja vaaratilanteiden ehkäiseminen sekä onnettomuuksista aiheutuvien vahinkojen torjuminen. Turvallisuustutkintaa ei tehdä oikeudellisen vastuun kohdentamiseksi.

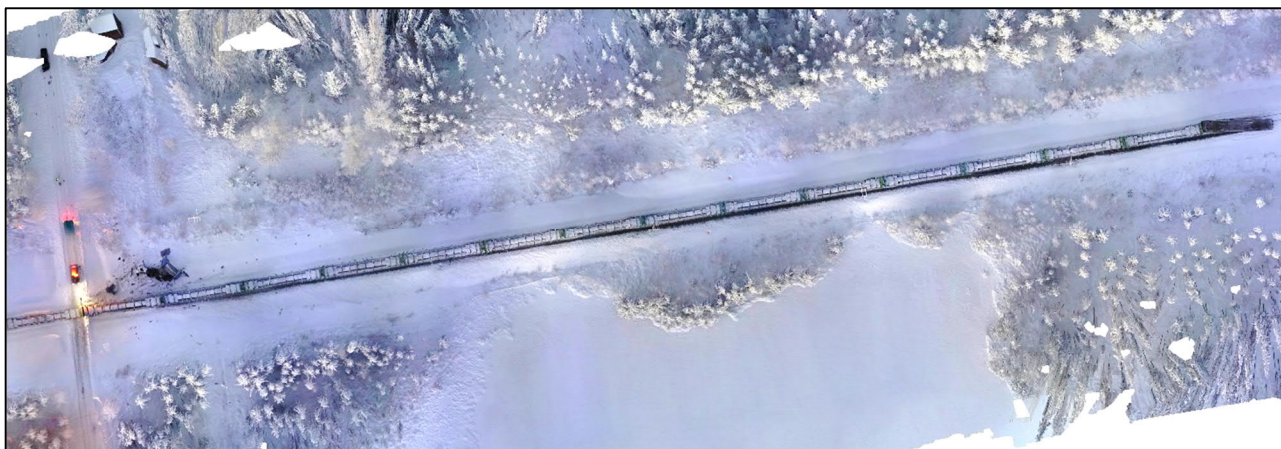
johtimen sivuun, takertui johtimen kannattimiin ja repeytyi irti. Samalla yksi ajojohdinpylväs  
kallistui ja yksi ajojohtimen kannatinorsista katkesi. Juna pysähtyi 312 metrin päähän tör-  
mäyskohdasta.

Kuva 5. Onnettomuuspaikan ilmakeku, jossa näkyy tilanne onnettomuuden jälkeen. Onnettomuus-  
paikka on kuvan vasemmassa reunassa ja suistunut veturi oikeassa reunassa. Junan 22 vau-  
nusta 15 näkyy kuvassa. (Kuva: OTKES)

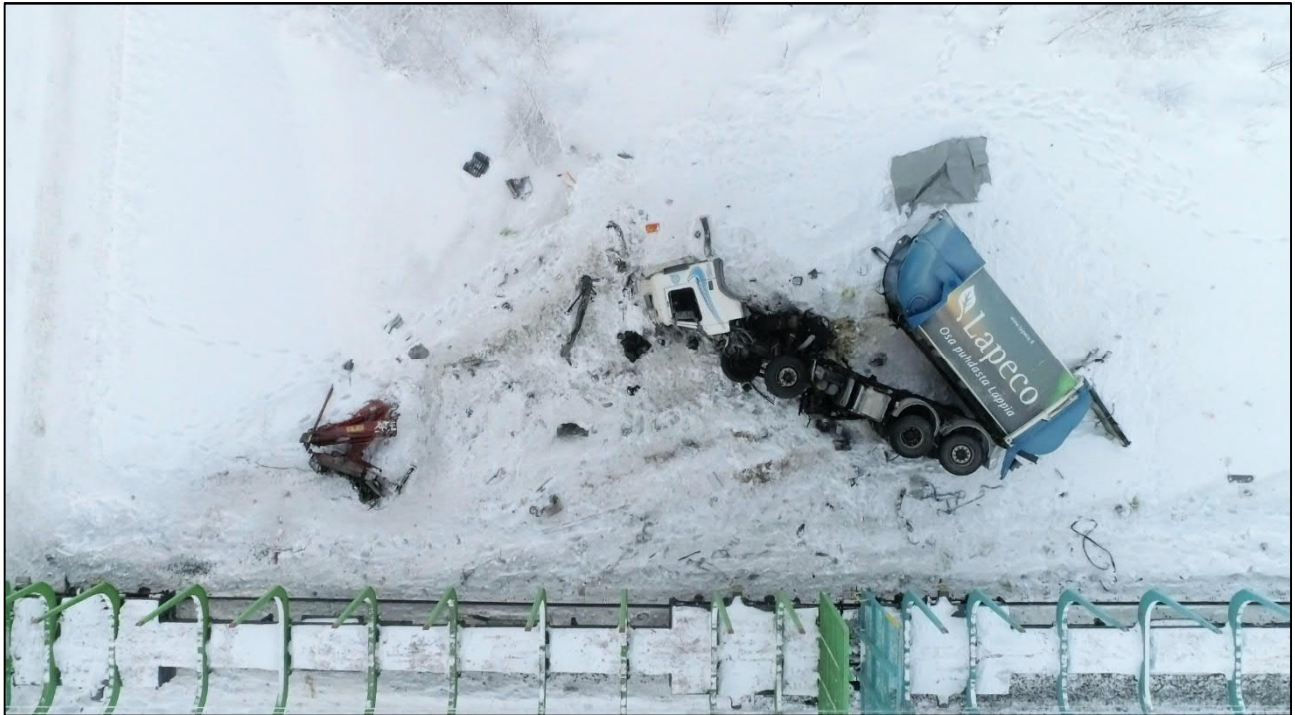
Jätteenkeruuauto vaurioitui törmäystilanteessa korjauskelvottomaksi.

Kuva 6. Romuttunut jätteenkeruuauto radan sivussa. Kuusivaarantien reuna näkyy kuvassa vasemmalla. Auton perästä irronnut nosturi on tien ja auton välissä. (Kuva: Poliisi)

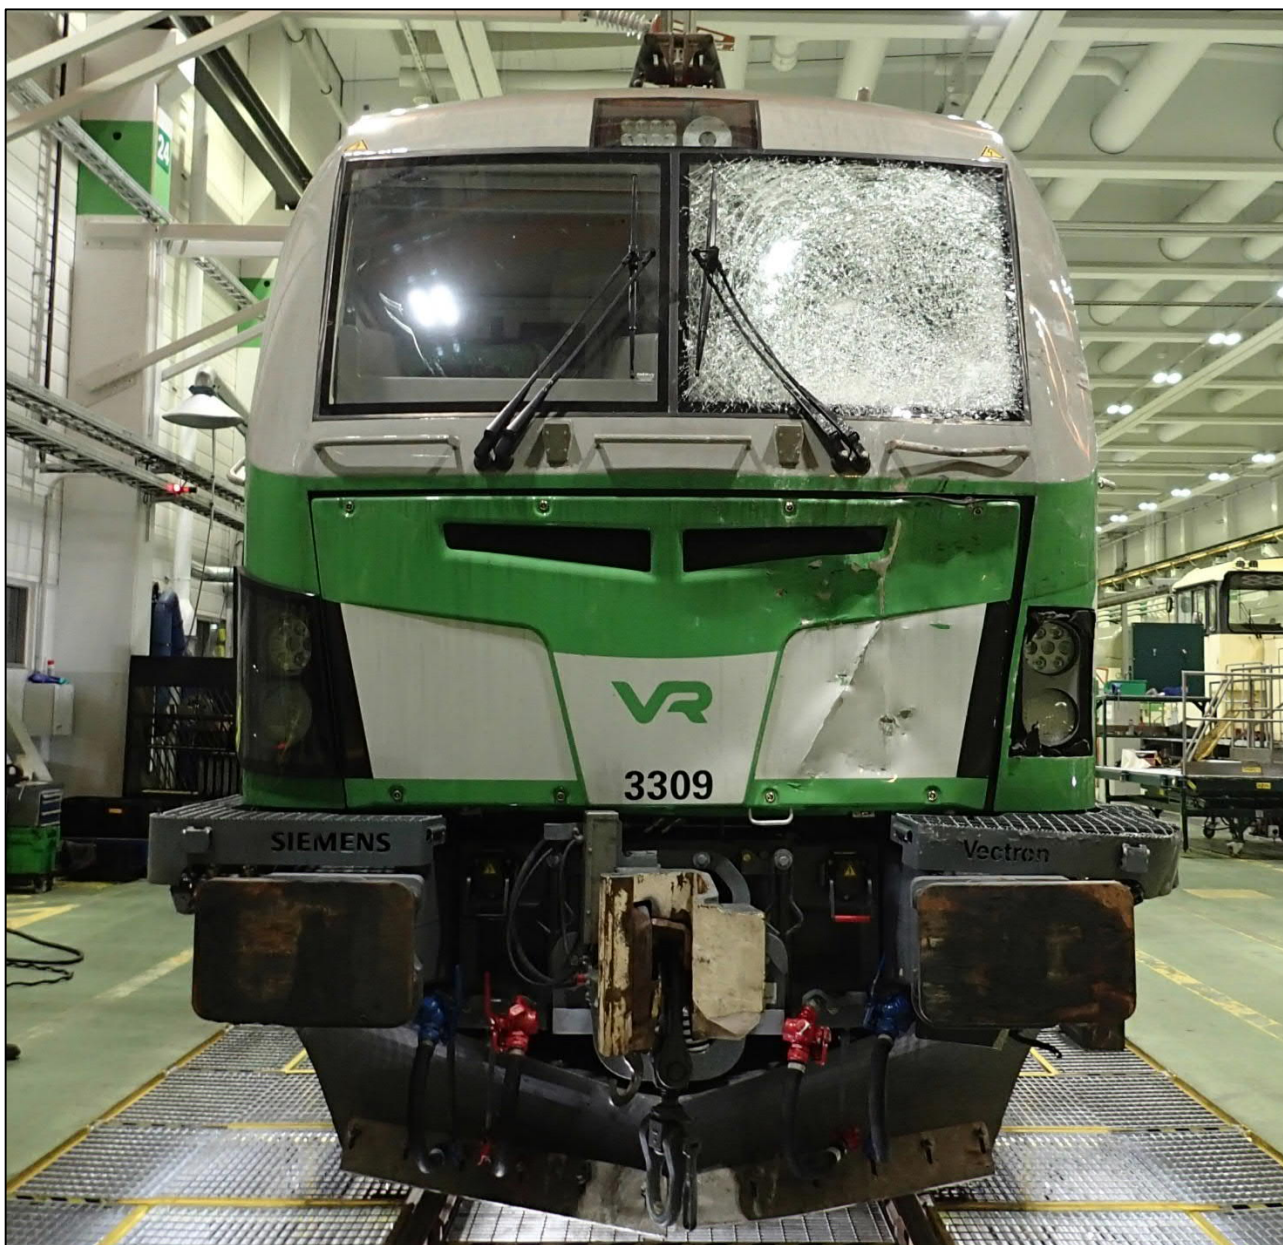
Veturin ohjaamorakenne vaurioitui pahoin törmäyksessä vasemmalta sivultaan. Lisäksi veturin puskinpalkki ja vasen kylki vaurioituvat. Veturin kaikki pyöräkerrat ja molempien telien rakenteet vaurioituivat kuten myös useat pienemmät komponentit kuten kytkentä- ja sulakotelot ja veturin katolla toinen virroitin. Koska VR-Yhtymän kaluston kunnossapidosta vastaavalla VR Kunnossapito Oy:llä ei ole enää Hyvinkään konepajan lopettamisen myötä tiloja eikä osaamista kaluston vauriokorjauksiin, veturi jouduttiin lähettämään korjattavaksi valmistajan tehtaalte Saksaan.

Kuva 7. Veturin keulan vauriot. (Kuva: OTKES)

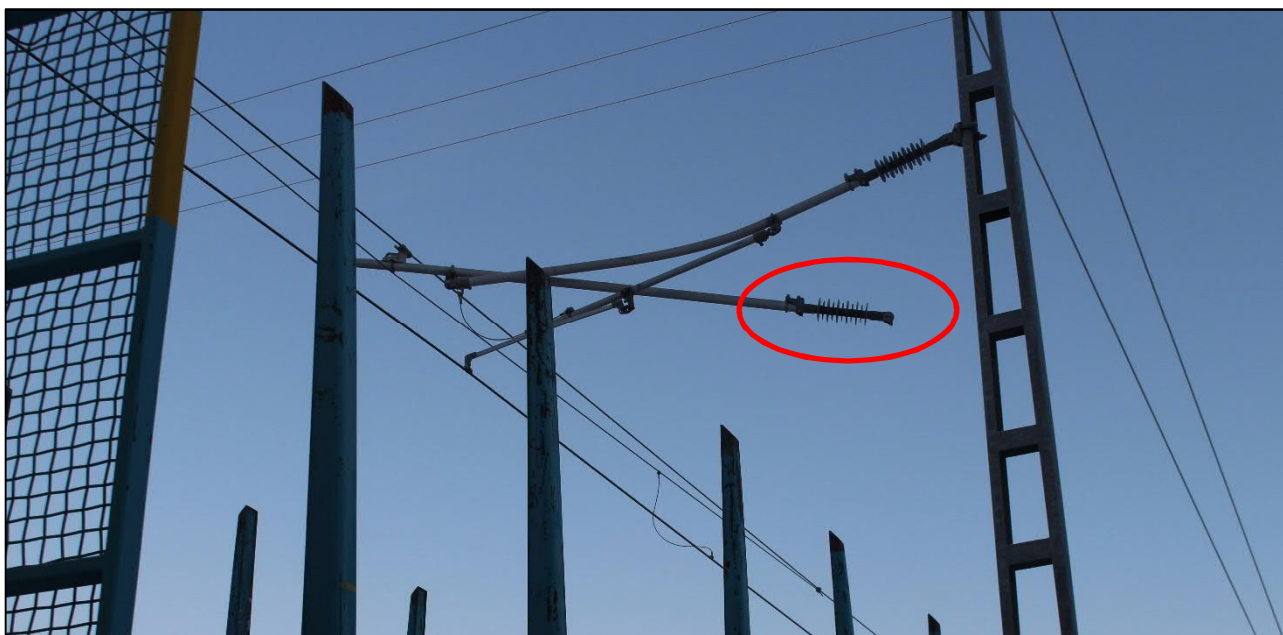
Kuva 8. Katkennut ajojohtimen kannatinorisi (ympyröity) ja kallistunut ajojohdinpylväs (Kuva: OTKES)

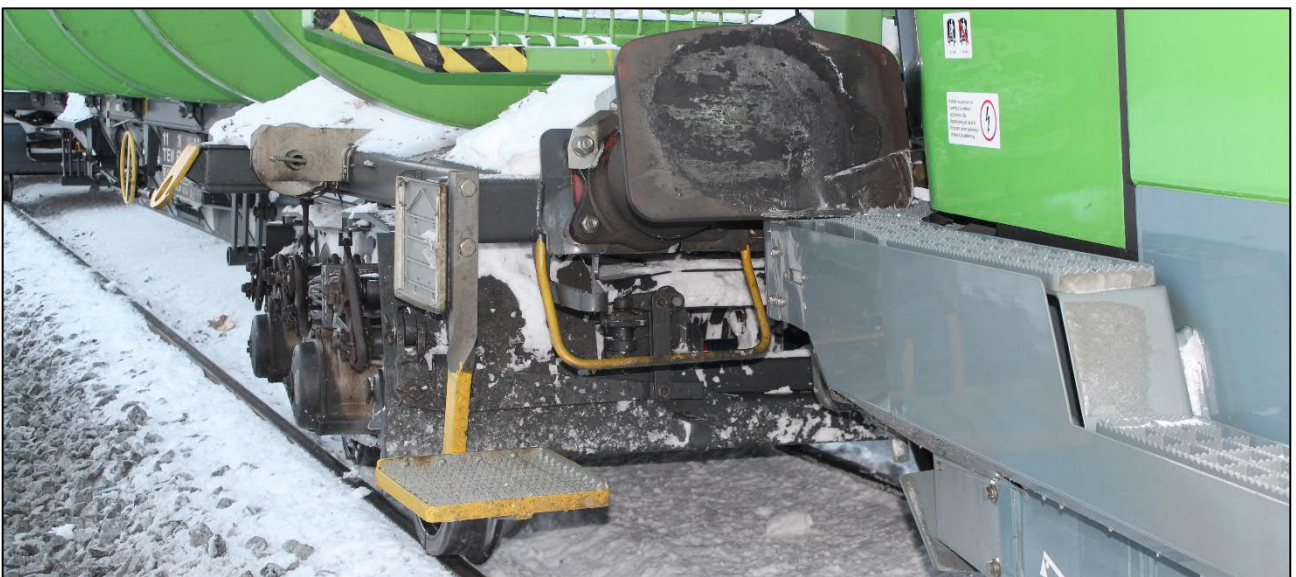
Törmäyksessä junan ensimmäisen vaunun, kulkusuuntaan nähden ensimmäisen telin taaempi  
pyöräkerta suistui kiskoilta ja vaunun oikeanpuoleinen sivupuskin nousi veturin sivupuski-  
men päälle. Samalla vaunun puskinpalkki vääntyi ylöspäin. Vaunut 2–22 pysyivät kiskoilla ei-  
väkä vaurioituneet törmäyksessä. Onnettomuuspaikan tutkimuksen havaintojen, muun muassa  
kiskoihin jääneiden suistumisjälkien, perusteella todettiin vaunun suistumisen olleen seu-  
rausta veturin suistumisesta.

Kuva 10. Junan ensimmäisen vaunun veturin puoleinen pääty. Vaunun ensimmäinen teli on suistunut  
ja sivupuskin noussut veturin sivupuskimen ja aluskehysten päälle. (Kuva: OTKES)

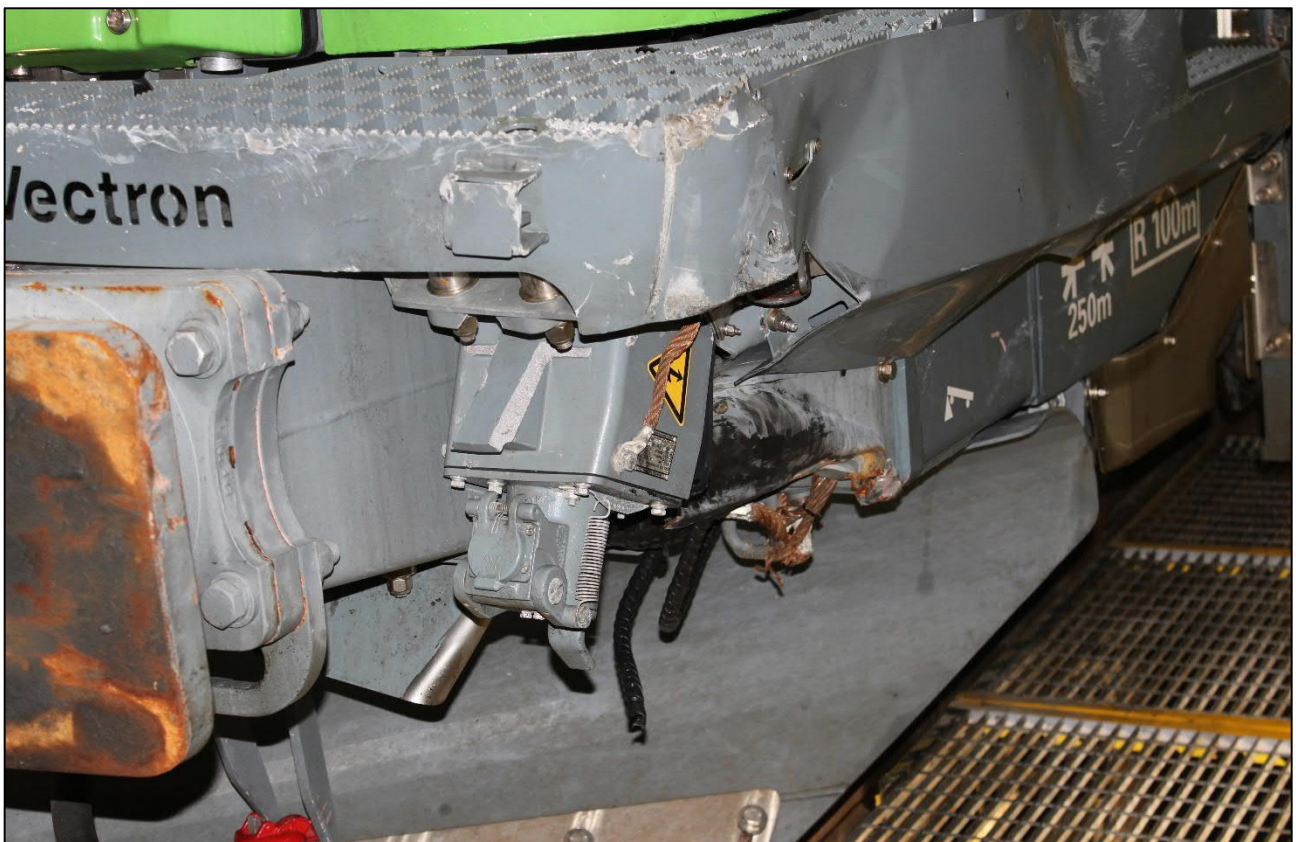
Tutkinnassa selvisi, että veturin etuteli suistui törmäyksessä iskun voimasta kiskoja oikealle puolelle ja takateli vasemmalle puolelle auton perästä irronneen nosturin osan jouduttua takatelin pyörän alle. Törmäyksessä veturin vasen sivupuskin on osunut auton oikeaan etukulmaan eturenkaan kohdalle. Auton oikean etupyörän havaittiin tutkinnassa kääntyneen törmäyksessä veturin puskinpalkin ja aluskehyksen alle.

Kuva 13. Veturin vasemman etukulman törmäysvauriot. Puskinpalkin alla näkyy auton oikeasta eturenkaasta jäänyttä kumia. (Kuva: OTKES)

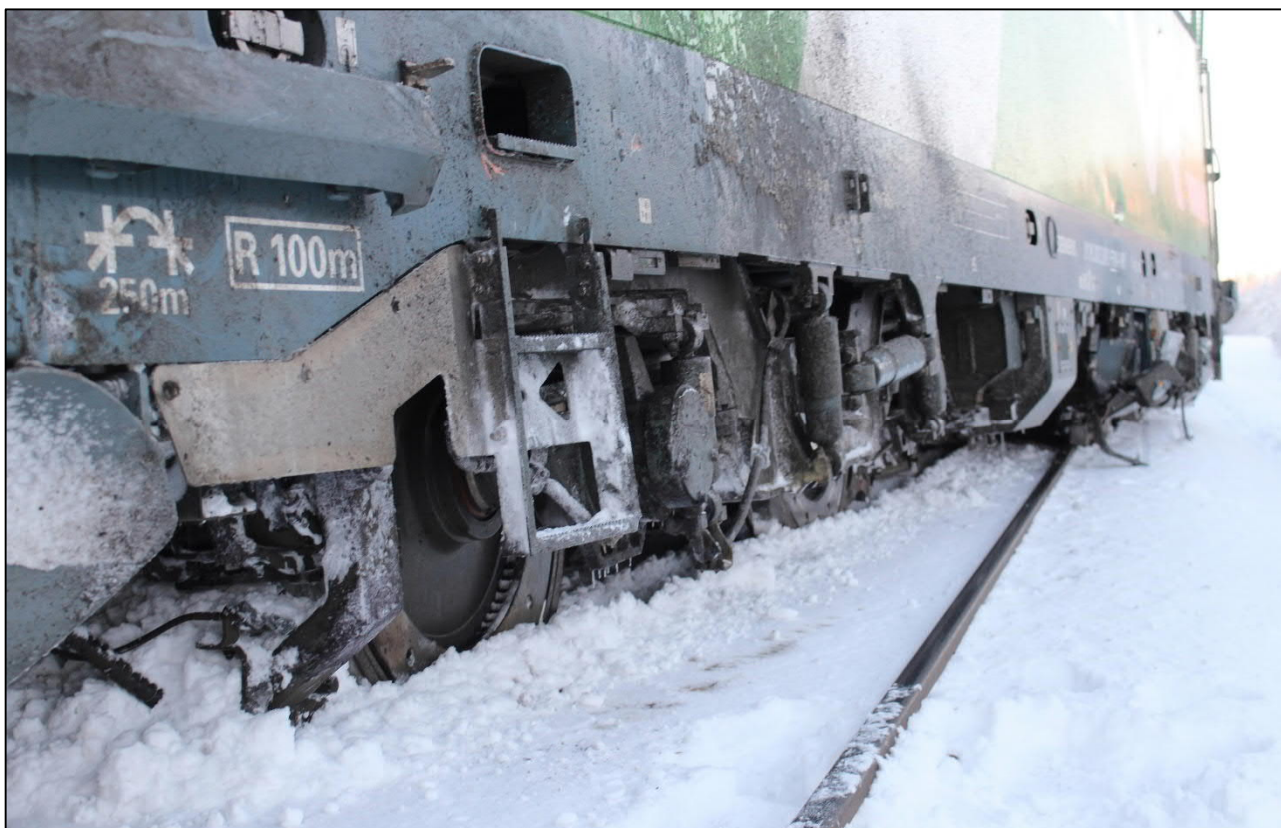
Takatelin suistumisyy selvisi tutkimuksissa pyöriin jääneiden maalijäämien perusteella. Veturi kulki suistumisen jälkeen 312 metriä ratapenkereellä siten, että veturin pyörät kulkivat sepelin ja ratapölkkyjen päällä ja kiskot hankasivat telien rakenteisiin. Veturin vaurioiden tutkinnassa selvisi, että veturin telien rakenne ohjasi suistumisen jälkeen kiskon akselinkäyttölaitteen ja ajomoottorin väliin, mikä esti veturia suistumasta ratapenkereeltä alas. Veturin kulkiessa suistuneena telit ja pyöräkerrat vaurioituivat useasta kohdasta.

Kuva 14. Veturi suistuneena kiskojen molemmin puolin. (Kuva: OTKES)

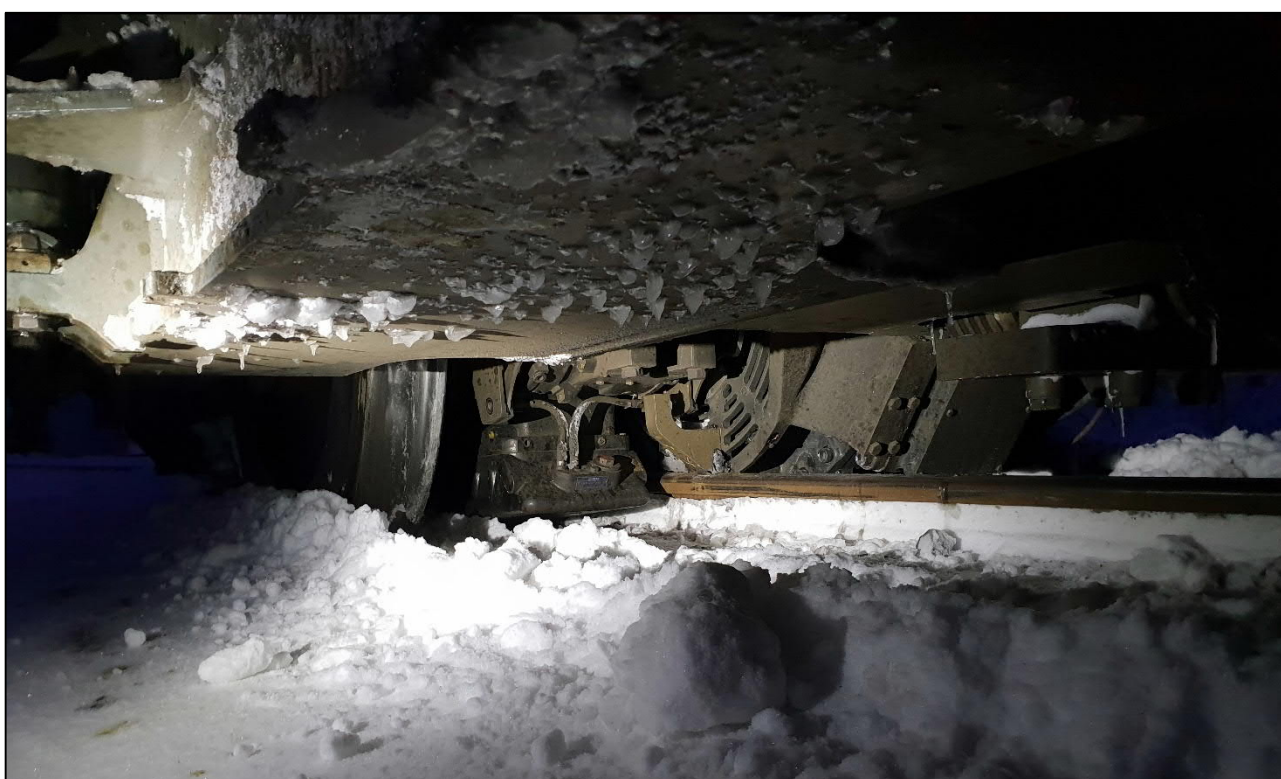
Kuva 15. Veturin suistunut takateli. Kuvassa näkyy, kuinka kisko jäi suistumisen jälkeen akselinkäyttölaitteen ja ajomoottorin väliin ja piti veturin paikallaan sivusuunnassa. (Kuva: OTKES)

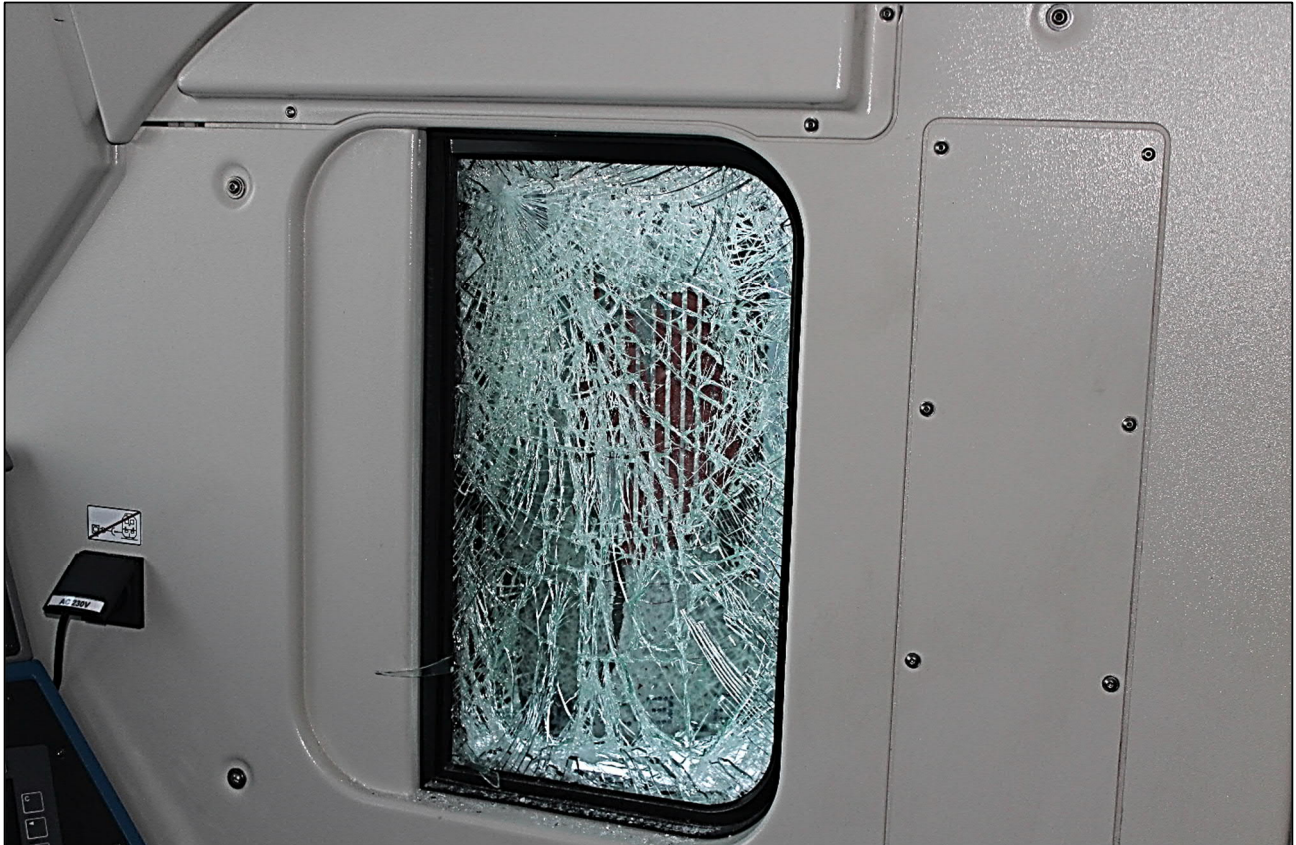
Veturin puskiten välin mitattiin törmäyksessä kaventuneen 14 mm. Veturin keulan rakenteet kestivät törmäyksen hyvin. Veturin keulassa oleva ilmastointilaitteen huoltoluukku pysyttiin tutkimuksessa avaamaan normaalisti. Samoin tuulilasin sirpalesuojakalvo toimi suunnitellusti eikä lasista tullut sirpaleita ohjaamoon. Ohjaamon vasen kylki sen sijaan vaurioitui pahoin törmäyksessä. Auton lavarakenteet iskeytyivät juuri ohjaamon oven kohdalle ja tunkeutuivat osin sisään ohjaamoon. Tutkimuksessa auton sinistä maalia löytyi useasta kohtaa ovialueelta, jopa veturin sisäpuolelta. Lisäksi oven ikkuna rikkoontui ja sirpaleet levisivät ympäri ohjaamoa. Törmäyksen voimasta auki olleet peilit paiskautuivat kiinniasentoon, jolloin peilien takana olevat tähystysikkunat rikkoontuivat. Koska lasit eivät olleet laminoituja eikä niissä ollut sirpalesuojakalvoa, lasit hajosivat vaarallisiksi pitkiksi teräviksi sirpaleiksi.

Kuva 16. Veturin oikean peilin tähystysikkuna, joka on rikkoontunut pitkiksi teräviksi sirpaleiksi. (Kuva: OTKES)

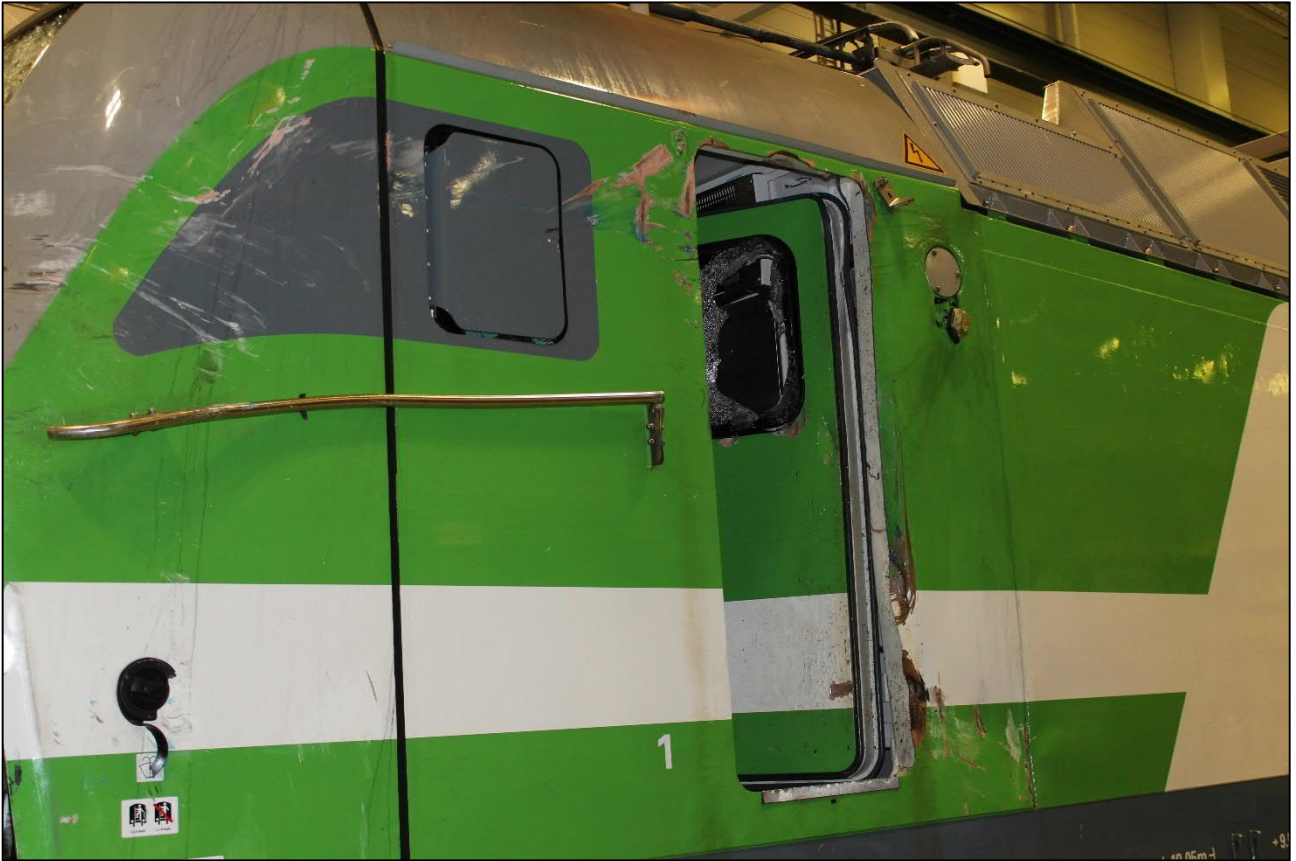
Tutkimuksessa auton peräosan osuman veturin kylkeen ja auton perässä ollen nosturin lentämisen veturin alle havaittiin aiheuttaneen laajoja vaurioita. Veturin kylkeen tulleiden painumien lisäksi useita kytkentäkoteloida, akustosulakkeet ja ulkosyöttörasioita todettiin vaurioituneen. Iskut akustoihin rikkoivat akustosulakkeet ja katkoivat kaapeleita, mikä aiheutti kaikkien käyttöjännitteiden katkeamisen veturista heti törmäyksessä. Nosturin raudat olivat veturin takatelin suistamisen ohella muun muassa katkoneet 3. pyöräkerran ajomoottorin kaapeleita ja vaurioittaneet takatelin rakenteita.

Kuva 17. Veturin vasemman etukulman ja ohjaamon oviaukon vauriot. Oviaukossa ja veturin kyljessä on sinisiä maalijäämiä autosta. (Kuva: OTKES)

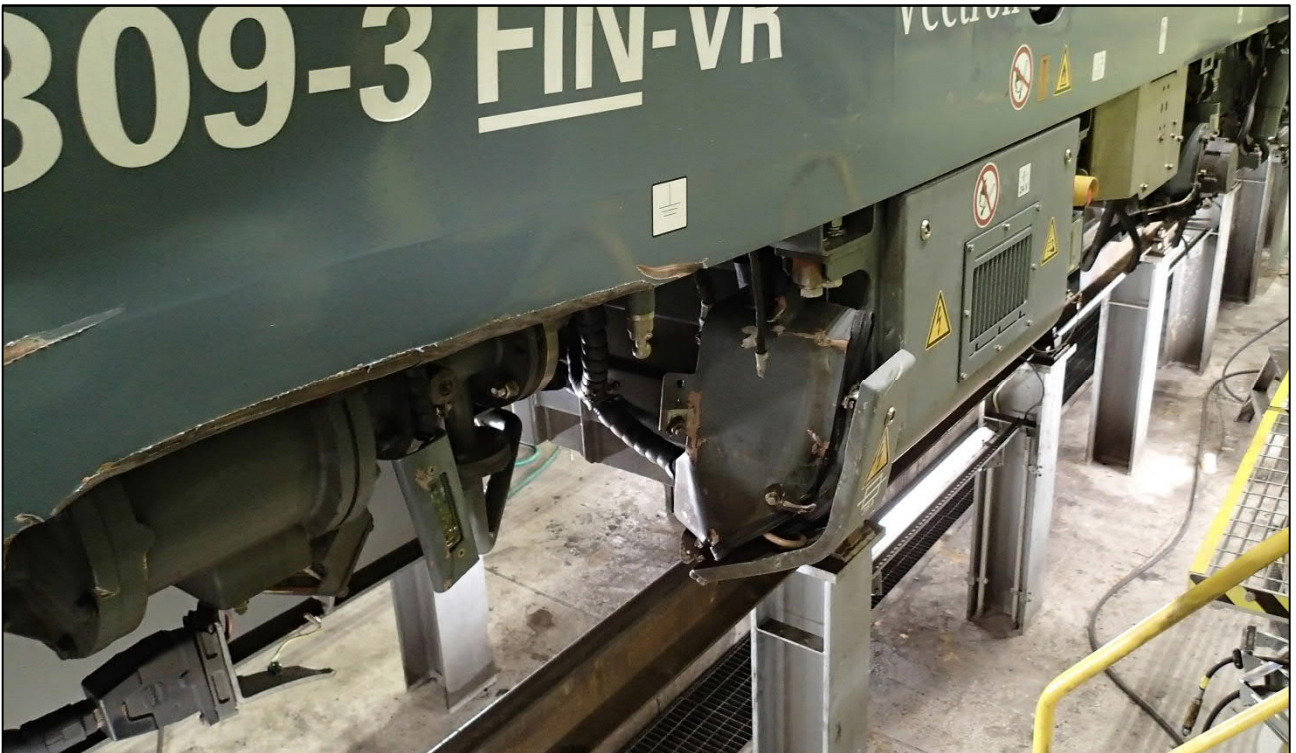
Veturin valaistus, kuten muut veturin pienjännitesähköjärjestelmät, saavat jännitteensä veturin alustaan sijoitetuista 24 V akustoista. Onnettomuudessa akustolaatikoiden kylkiin sijoitettujen akustosulakkeiden vaurioituminen aiheutti näin kaikkien veturin järjestelmien ja valojen sammumisen. Veturin laittilan turvavalaistuksen tulisi valmistajan ilmoituksen mukaan toimia kolme tuntia veturin jännitteiden katkeamisen jälkeen. Järjestelmä saa kuitenkin syötönsä veturin akustoista eikä näin ollen toimi tilanteessa, jossa akusto vaurioituu. Laittilassa ei ole itsevalaisevia opastetippejä totaalisen jännitekatkon varalle, kuten esimerkiksi vanhemmassa Sr2-veturissa.

Kuva 18. Auton takaosan osumakohta veturin kyljessä. Kuvassa tuhoutunut akustosulakekotelo ja vaurioitunut päämuuntajan öljypumppu. Veturin sivupalkki on taipunut. (Kuva: OTKES)

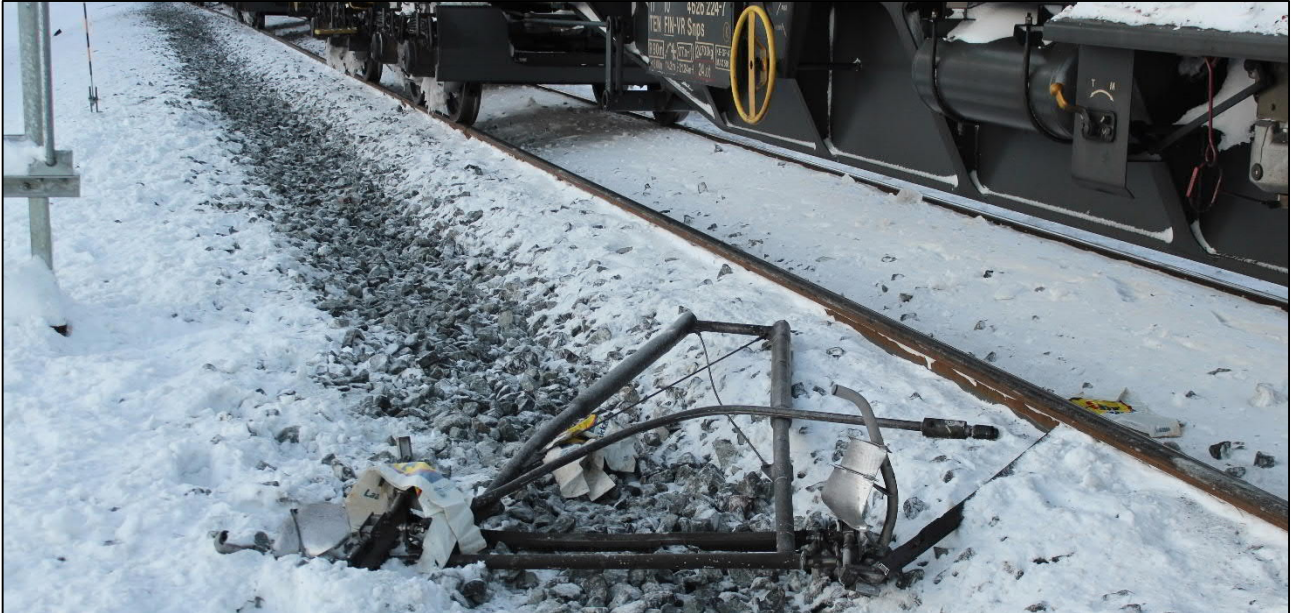
Veturin keulan oikean yläreunan havaittiin osuneen ajojohtimen kannatinpylväiden kiristys-painoihin. Yläreunan tippalista oli taipunut ja maali oli irronnut useista kohdin. Veturin katolla onnettomuushetkellä käytössä ollut takavirroitin oli katkennut ylemmän aisan juuresta virroittimen tartuttua ajojohtimen kannatinrakenteisiin. Tutkinnassa ei kuitenkaan havaittu vaurioita virroittimen kannatinrakenteissa eikä veturin katossa.

Kuva 19. Ratapenkereelle junan oikealle puolelle pudonnut veturin virroittimen yläosa (Kuva: OTKES)

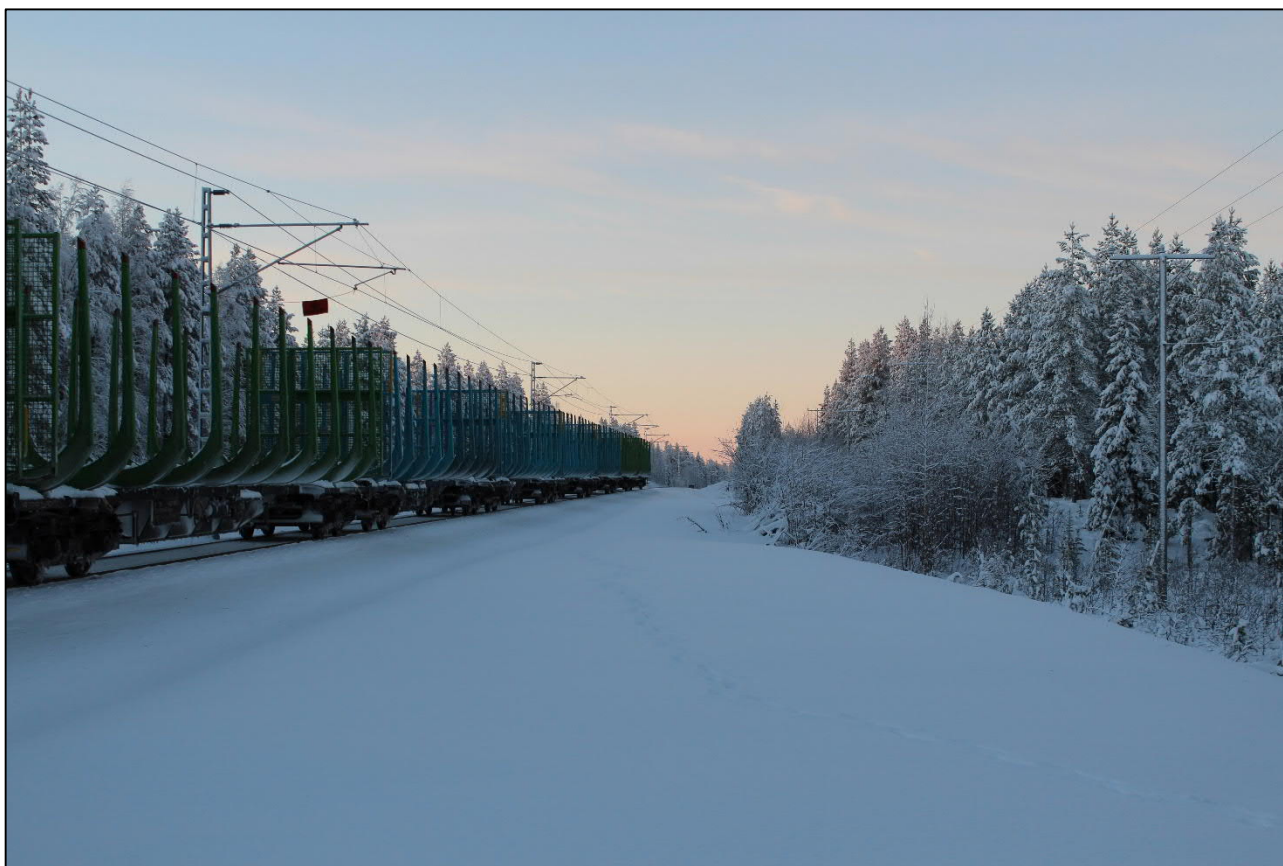
Kuva 22. Tasoristeyksen näkemä auton tulosuunnasta (pohjoisesta) oikealle junan tulosuuntaan (länteen) 8 metrin päässä kiskosta, kuvattu 12.12.2018 (KUVA: OTKES)

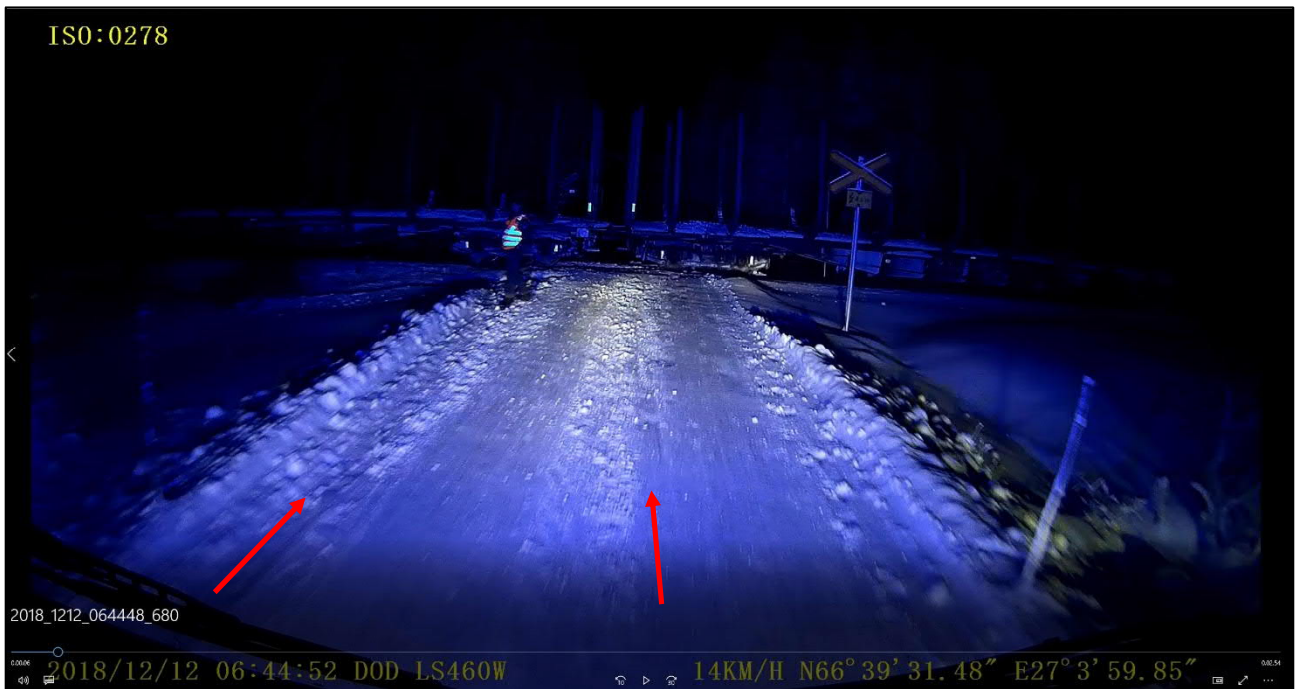
Kojetaulukameran kuvasta saatiin Kuusivaarantien keliolosuhteiden ja yksikön saapumisajan lisäksi dokumentoitua jätteenkeruuauton jarrutusjäljet sekä väistöyrityksestä tien vasempaan penkkaan juuri ennen tasoristeystä syntyneet jäljet. Nämä jäljet olivat tutkintaryhmän tullessa paikalle jo ehtineet sotkeentua pelastustoimien jälkeen. Jarrutusjälkien pituus oli 16 metriä.

Kuva 26. Pelastuslaitoksen auton kojetaulukameran kuvassa näkyvät jätteenkeruuauton jarrutusjäljet, jotka johtavat tien vasempaan penkkaan. (Kuva: Lapin pelastuslaitos)
