# Vaihtotyöyksikön törmäys raiteella seisseisiin vaunuihin Kouvolassa 21.9.2017

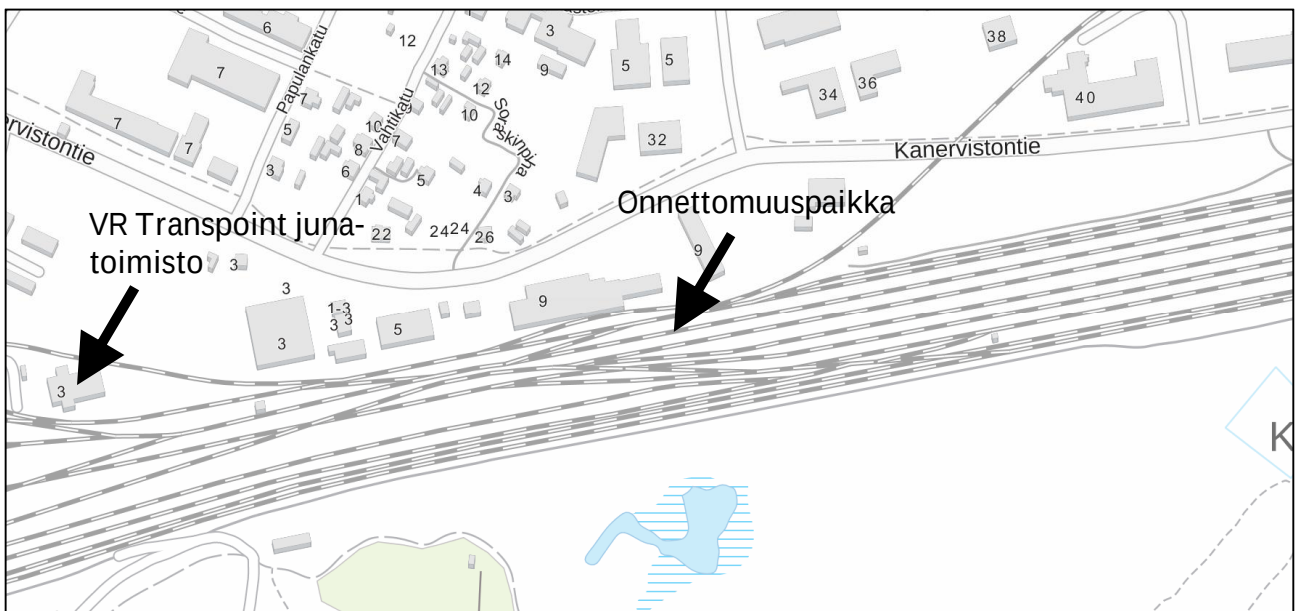
Kuva 3. Onnettomuus tapahtui raiteella 843 siten, että varsinainen törmäyskohta sijaitsi vaihteen V820 kohdalla ratakilometrillä 193+568. Kohta, jossa siilovaunu nousi konttivaunun päälle ja aiheutti vetyperoksidivuodon, sijaitsi raideopastimen T843 kohdalla ratakilometrillä 193+533. (Pohjakartta: Peruskarttarasteri ©Maanmittauslaitos 1/2014, Merkinnät: OTKES)

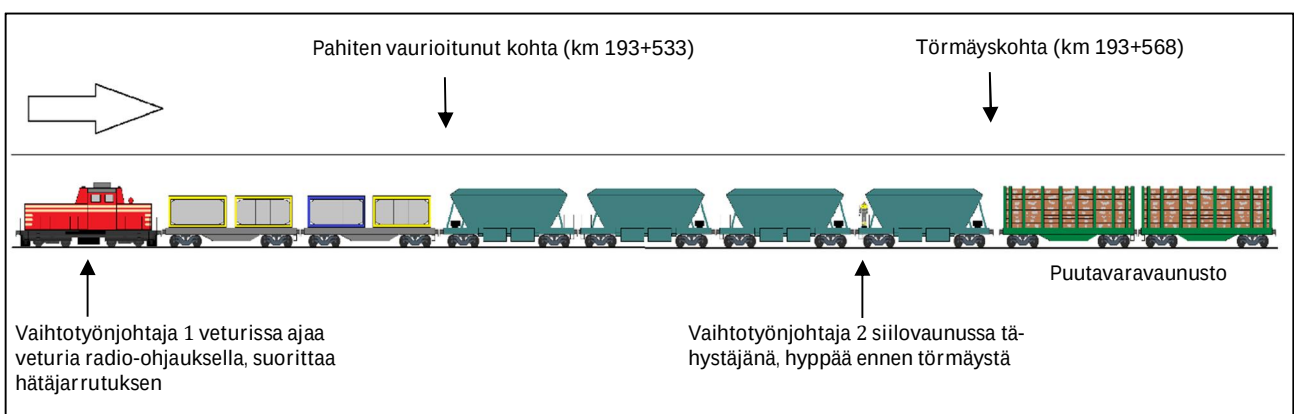
Kuva 7. Tilanne juuri ennen törmäystä. (Kuva: OTKES)

Vaihtotyöyksikön kulkusuuntaan nähdessä ensimmäisen siilovaunun keskuspuskurin törmäsi suurella nopeudella puutavaravaunuston ensimmäisen puutavaravaunun keskuspuskurimeen. Törmäyksen voimasta ensimmäisen puutavaravaunun keskuspuskurimen ripustukset murtuivat ja puskuri tunkeutui sisään vaunun puskuripalkkiin. Puutavaravaunusto siirtyi samalla törmäyksen voimasta muutamia metrejä vaihtotyöyksikön edellä.

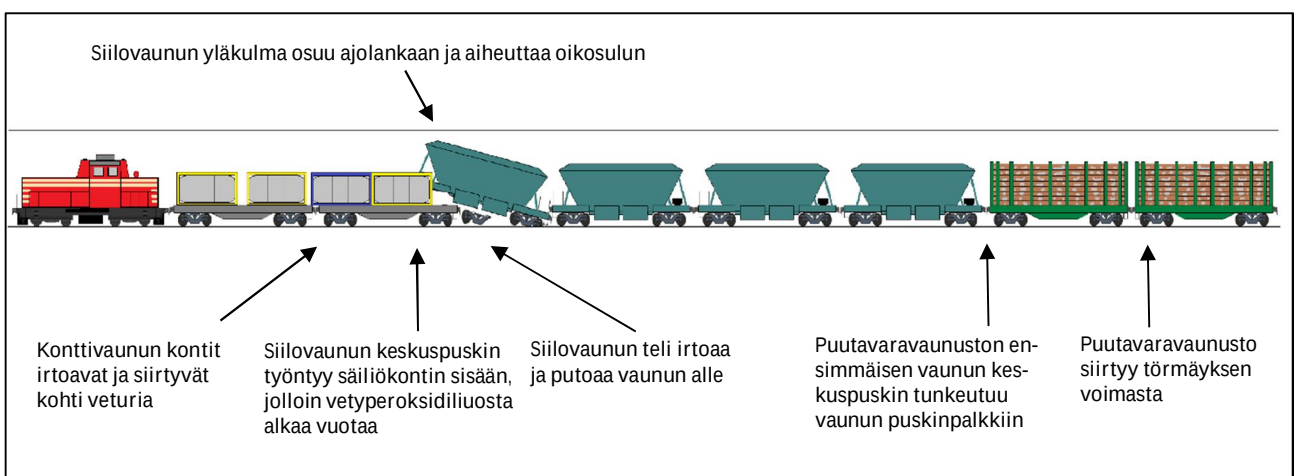
Samalla vaihtotyöyksikössä veturista lukien toisena ollut konttivaunu työntyi kolmantena olleen siilovaunun alle nostaen sitä ylöspäin. Tällöin siilovaunun teli irtosi ja putosi poikittain kiskojen väliin suistaen konttivaunun kulkusuuntaan nähden ensimmäisen pyöräkerran kiskoilta. Siilovaunun puskinpalkki ja keskuspalkki osuivat konttivaunun lastina olleeseen säiliökonttiin, jolloin konttia paikallaan pitäneet tapit murtuivat ja kontti työntyi kiinni toiseen vaunussa olleeseen säiliökonttiin. Liikkeen jatkuessa myös toisen kontin kiinnitystapit murtuivat, jolloin molemmat säiliökontit siirtyivät kohti veturia. Samanaikaisesti siilovaunun keskuspalkki lävisti säiliökontin päätylaipan, jolloin kontista alkoi vuotaa hallitsemattomasti vetyperoksidiliuosta ratapihalle.

Törmäyksessä ylös nousseen siilovaunun yläkulma osui raiteen ajojohtimeen aiheuttaen oikosulun ajojohtimen ja kiskon välille. Oikosulku laukaisi ajojohtimen syötön suojalaitteet ja katkaisi näin syötön ajojohtimeen Kouvolan ratapihan alueella ja rataosuudella Kouvolan asemalta itään.

Kuva 8. Törmäyksessä siilovaunu nousi konttivaunun päälle aiheuttaen oikosulun ajojohdossa ja sen keskuspalkki teki reiän säiliökontin säiliön pätyyn. (Kuva: OTKES)

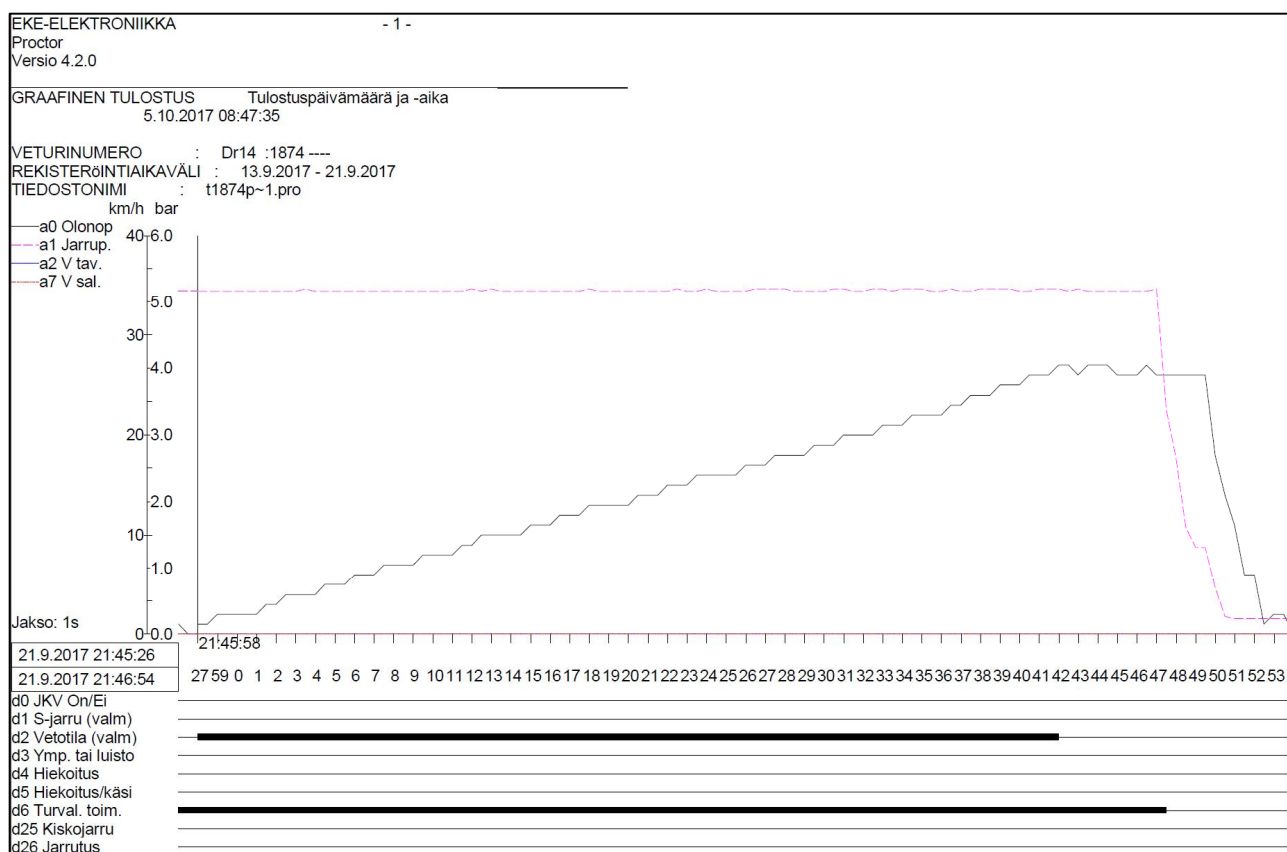
Veturin EKE-TDR -rekisteröintilaitteen tallenteesta nähdään vaihtotyöyksikön liikkeellelähtö raideopastimelta O823 ja nopeuden (musta kuvaaja) kiihtyminen siihen saakka, kunnes veturia ohjannut vaihtotyönjohtaja asetti veturin tehosäädön rullaustilaan. Tämän jälkeen veturin nopeus pysyi lähes vakiona törmäykseen asti. Häätäjar rutuksen alkaminen nähdään jarrujohdon paineen jyrkkänä laskuna kaksi sekuntia ennen törmäystä.

Kuva 19. Dr14-veturin rekisteröintilaitteen tiedot törmäykseen päättäneestä työntöliikkeestä. (Kuva: OTKES)

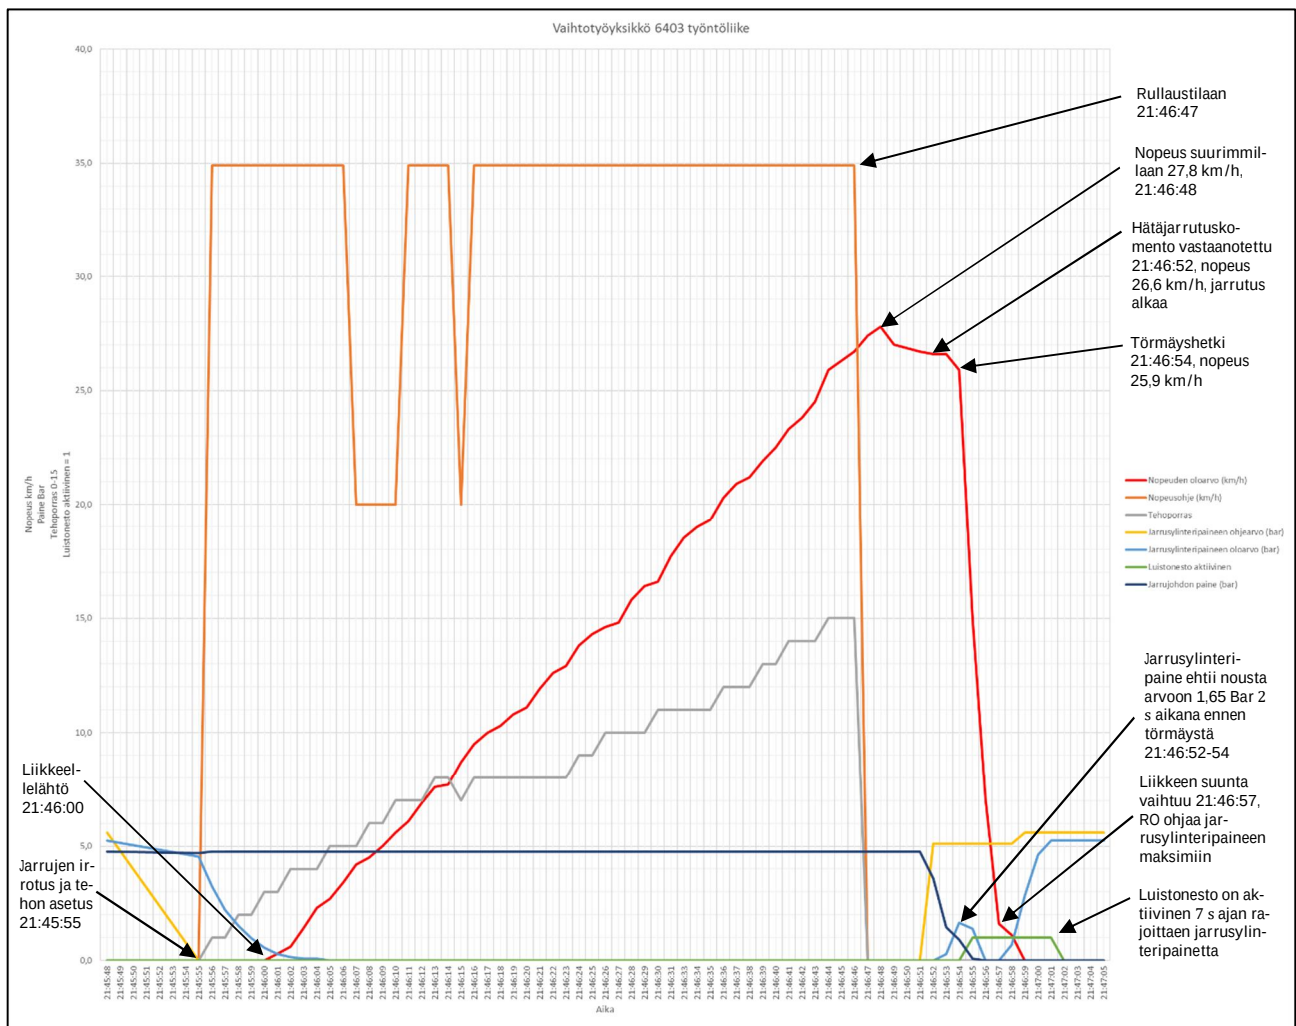
Veturin radio-ohjauslaitteisto tallensi merkittävästi rekisteröintilaitetta enemmän tietoa törmäyksestä ja sitä edeltäneistä tapahtumista. Laitteiston tiedoista nähdään, kuinka veturia ohjannut vaihtotyönjohtaja on ajanut veturia lähes koko ajan täydellä teholla ja maksimilla nopeusohjeella 35 km/h ennen siirtymistä rullaukseen seitsemän sekuntia ennen törmäystä. Radio-ohjausjärjestelmä on vastaanottanut hätäjar rutuskomennon kaksi sekuntia ennen törmäystä. Veturin jarrujärjestelmä ehti nostaa jarrusylintereihin 1,65 baarin paineen ennen törmäystä, mutta veturin nopeus ei ehtinyt hidastua kuin 0,7 km/h, ollen 25,9 km/h törmäyksen tapahtuessa kello 21.46.54.

Törmäyksen jälkeen vaihtotyöyksikön nopeus pysähtyi kolmen sekunnin kuluessa suurella hidastuvuudella. Pysähtymisen jälkeen vaihtotyöyksikkö liikkui vielä 0,6 metriä tulosuuntaansa.

Kuva 20. Dr14-veturin radio-ohjauslaitteiston lokitiedot törmäykseen päättyneestä työntöliikkeestä. (Kuva: OTKES)
