# IC65-junan törmääminen radalla olleeseen esineeseen Oikoradalla Haarajoen ja Korvensuon välillä 20.1.2019

## ALKUSANAT

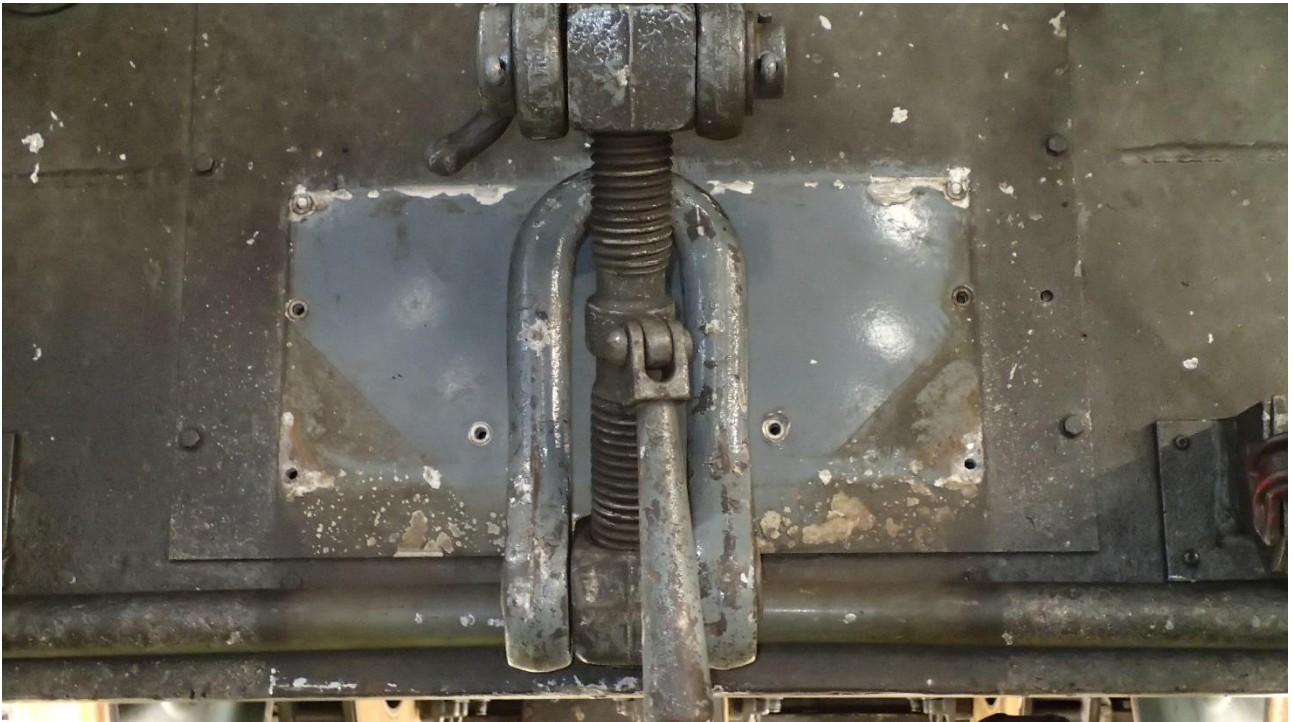
Onnettomuustutkintakeskus tutki onnettomuusjunan veturin ja vaunut uudelleen VR Kunnossapito Oy:n Helsingin varikolla maanantaina 21.1.2019. Onnettomuusjunan Sr1-veturista ei löytynyt mitään vaurioita. Junan ensimmäisen vaunun, Ed 28007, vaunun päädyssä havaittiin puuttuvan suojalevy, joka suojaa päädyn yhdyskaapeleita irrallaan olevan ruuvikytkimen iskuilta. Levyn kuudesta M8-kiinnitysruuvista kolme oli katkennut. Kahden kiinnitysreiän vetomutterit olivat ilmeisesti syöpyneet irti, joten niissä ei ollut ruuveja paikallaan. Yhden ruuvin vetomutteri oli paikallaan, mutta siinä ei ollut ruuvia. Levyn yläpuolella vaunun päädyssä olleiden jälkien perusteella voitiin todeta levyyn irronneen ylöspäin suuntautuneen iskun voimasta. Levyn irrottua ruuvikytkin oli hakannut kaapeleiden suojaputken lyttyyn.

Kuva 1. Vaunun Ed 28007 pääsystä irronneen suojalevyn kohta ruuvikytkimen takana. Ruuvikytkin on kuvassa nostettu ripustuskoukkuunsa. (Kuva: OTKES)

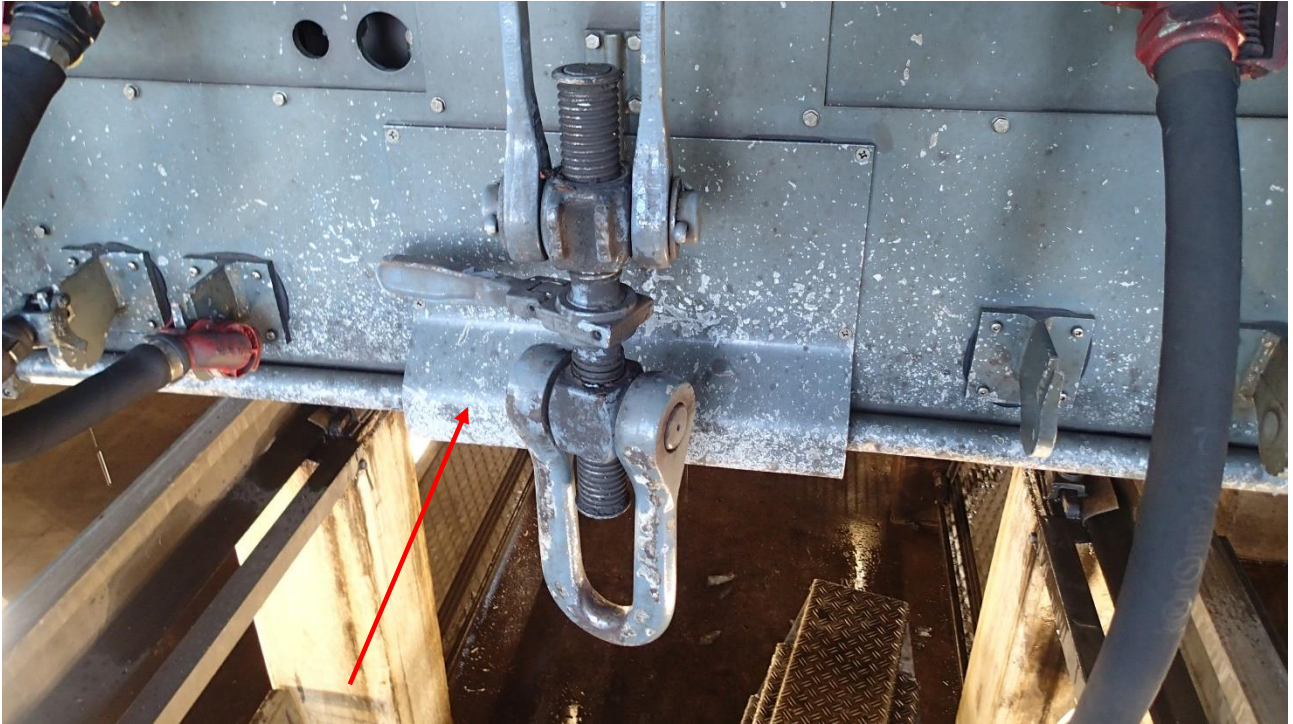
Kuva 2. Kuva vaunusta, jossa suojalevy on paikoillaan. Levy on kooltaan 500 x 376 mm. Se on 8 mm teräslevyä ja painaa 14,2 kg. Ruuvikytkin roikkuu kuvassa vapaana. (Kuva: OTKES)

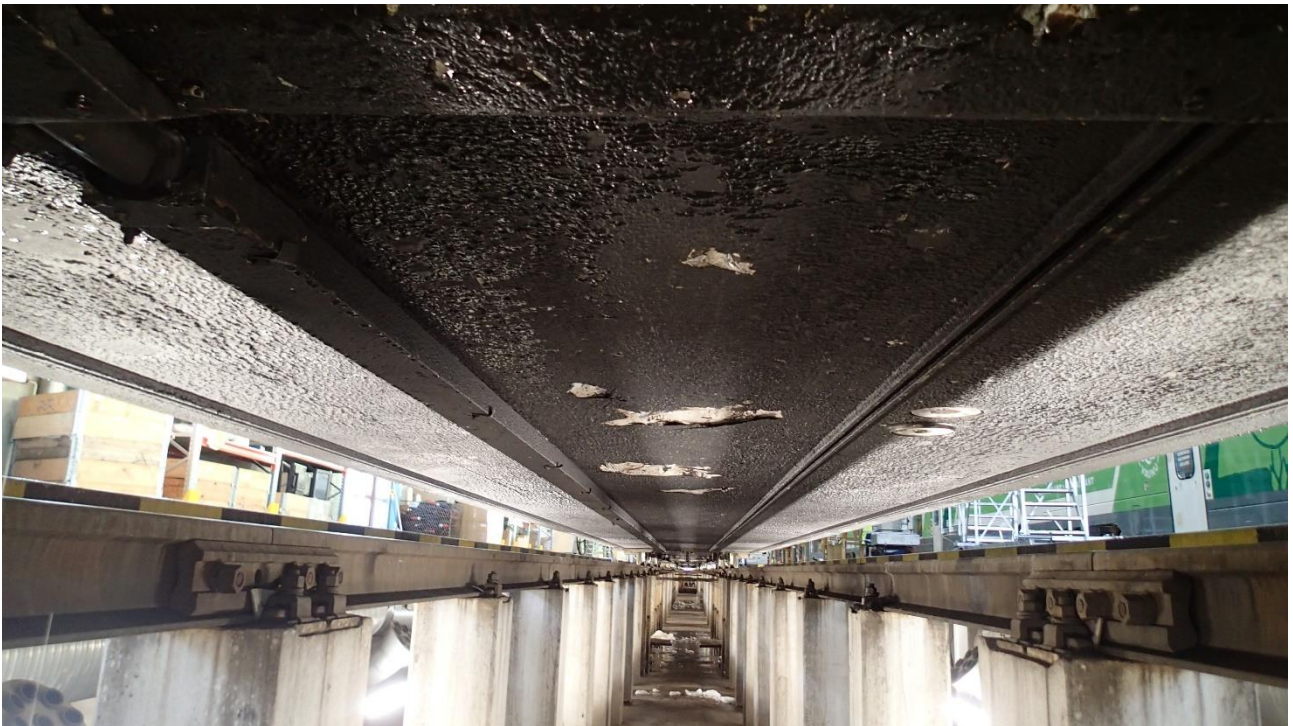
Vaunun pohjassa havaittiin pahoja vaurioita koko vaunun matkalla. Painumien lisäksi vaunun pohjan alumiiniprofilissa oli useita viiltoja ja vauriot ulottuivat paikoin levyn alla olevaan hujakenno profiiliin.

Kuva 3. Yleiskuva vaunun Ed 28007 pohjan vaurioista (Kuva: OTKES)

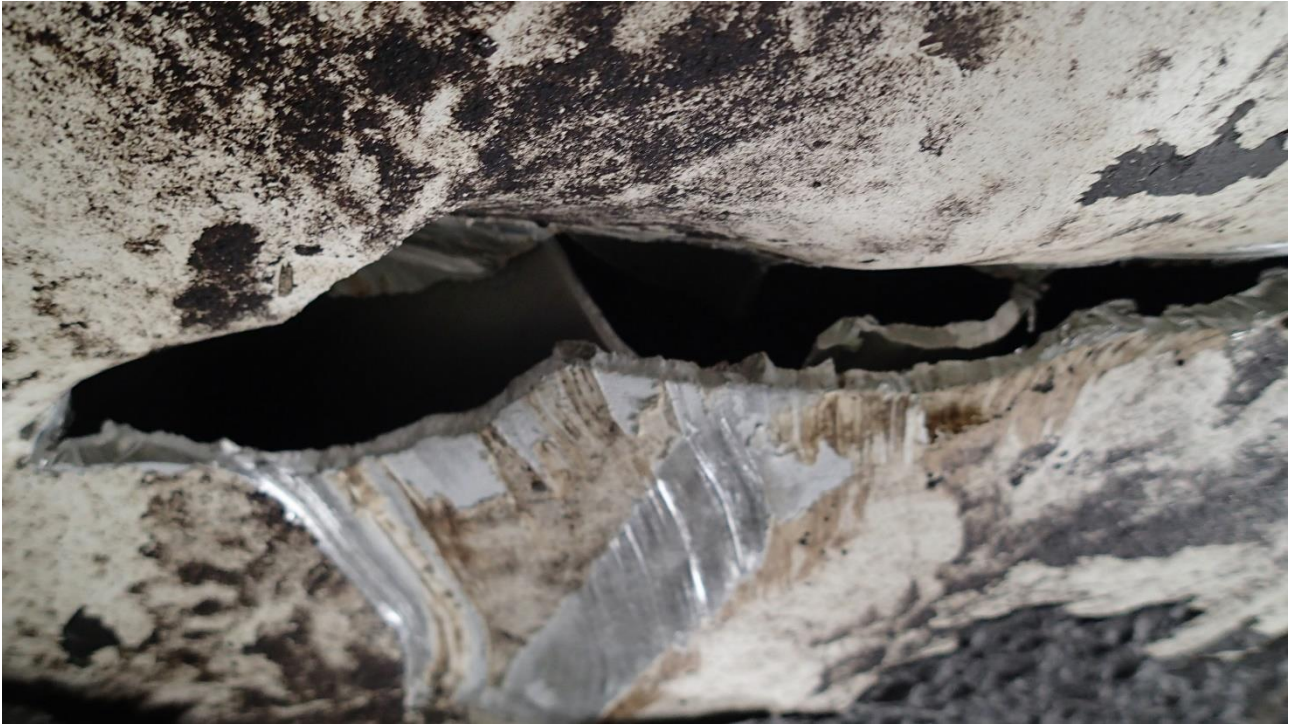
Kuva 4. Lähikuva yhdestä vaunun Ed 28007 pohjalevyn pahimmista vaurioista. (Kuva: OTKES)

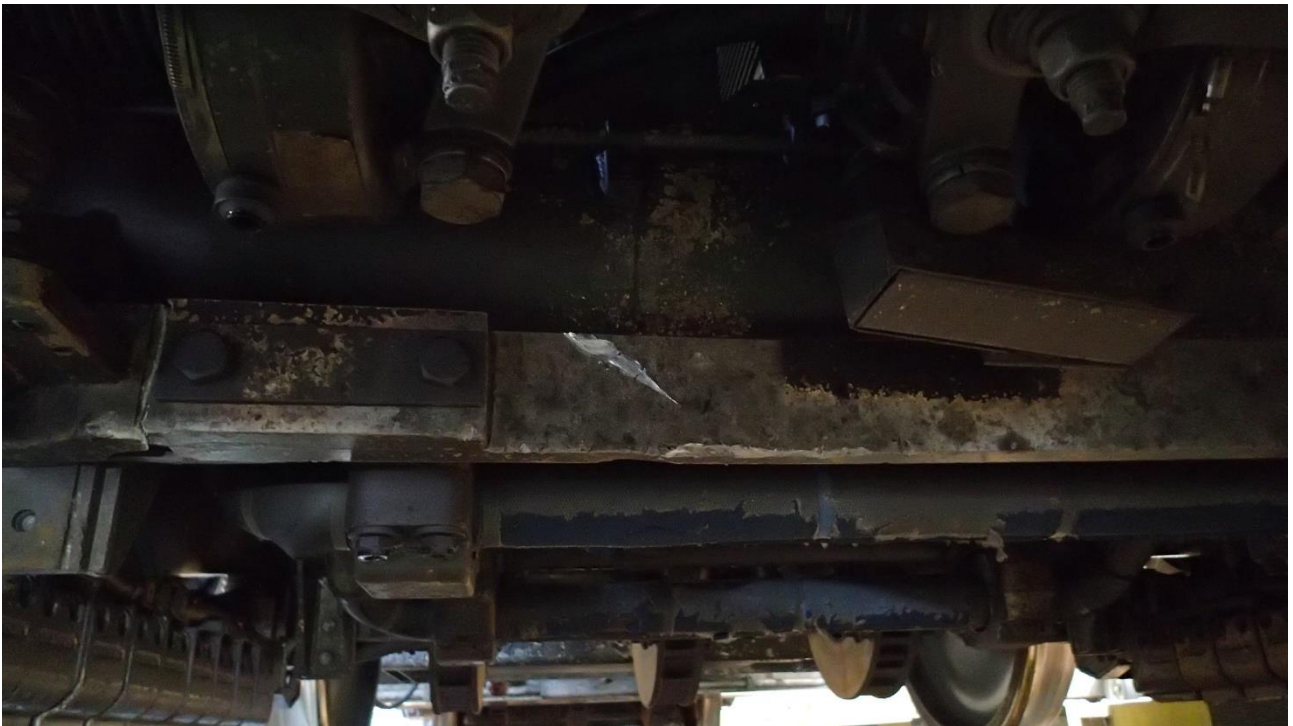
Pohjalevyn vaurioiden lisäksi vaunun taaemman telin kiskojarrujen alumiininen poikkipalkki oli taipunut, ja murtunut toisen kiinnityskorvan vierestä.

Kuva 5. Vaunun Ed 28007 taaemman telin taipunut ja murtunut kiskojarrun poikkipalkki. (Kuva: OTKES)

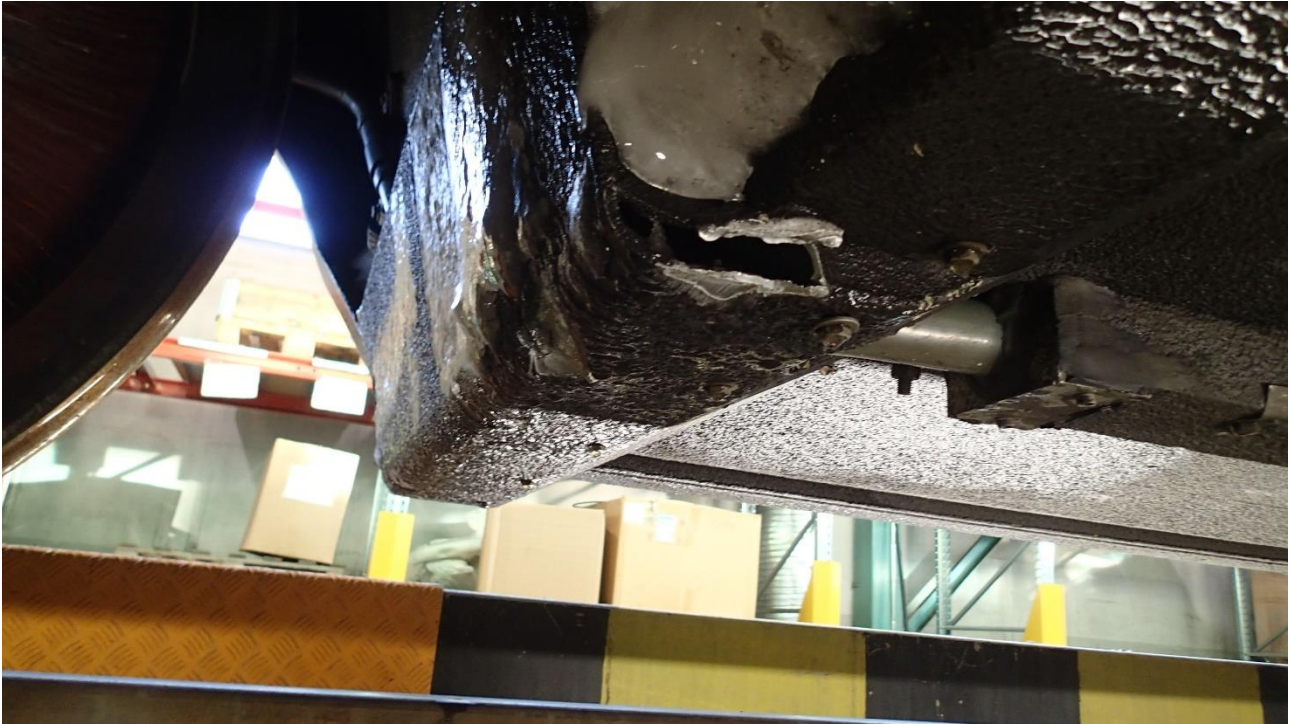
Junassa ensimmäisenä olleen Ed 28007 vaunun lisäksi 2. ja 3. vaunun pohjassa oli havaittavissa isku- ja hankaumajälkiä, jotka pienenivät junan takaosaa kohden. Jäljet loppuivat junan 3. vaunun puoleenväliin.

Kuva 6. Junan 2. vaunun etummaisen telin takana olevan kotelon pää oli leikkautunut auki iskuista. (Kuva: OTKES)

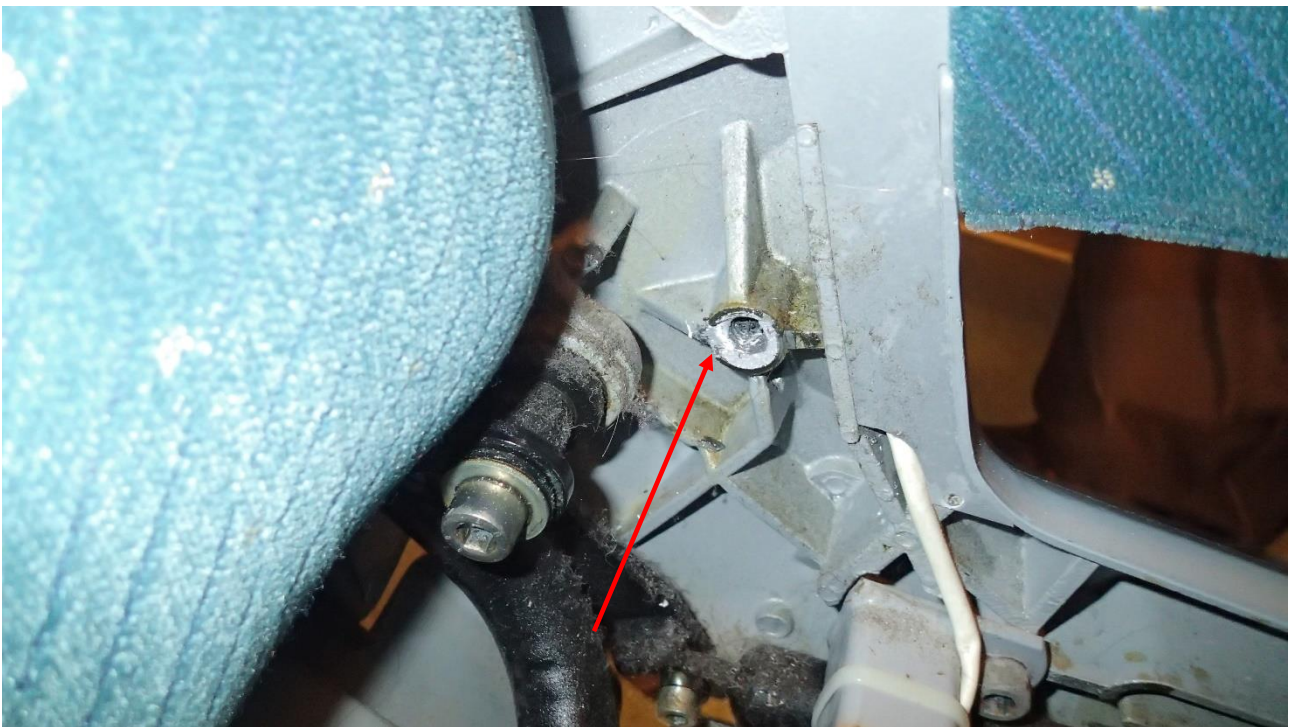
Vaunun Ed 28007 sisällä todettiin kaikkien kolmen vaurioituneen penkin pettäneen samalla tavalla. Penkin selkänojan kallistusmekanismin ulompi ruuvi oli kaikissa vaurioituneissa penkeissä ollut kierrereissä vain alle 3 mm. Heilahduksen voimasta istuimen alumiinisen runko-osan ruuvin kiinnityskohta oli murtunut ja ruuvi oli irronnut paikoiltaan.

Kuva 7. Lähikuva yhdestä vaurioituneesta penkistä. Kuvassa näkyy murtunut ruuvin kiinnityskohta. (Kuva: OTKES).

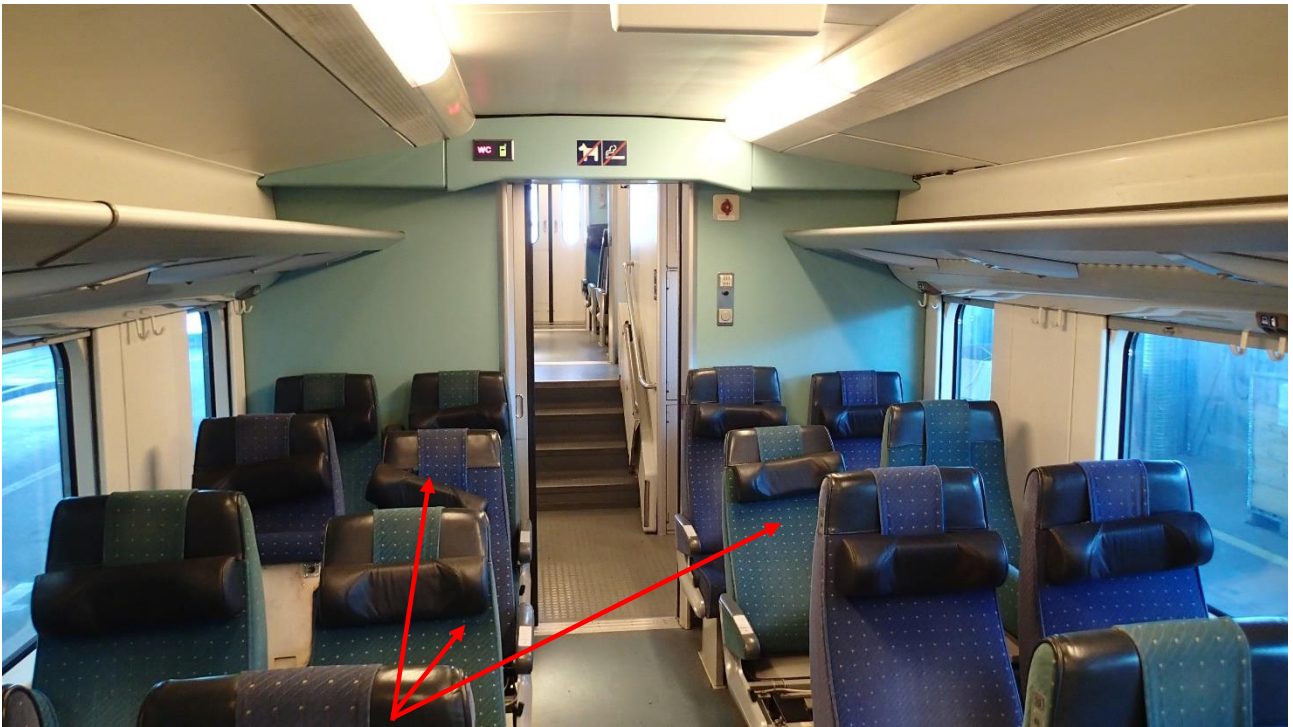
Kuva 8. Vaurioituneet penkit Ed 28007 vaunun alakerrassa. (Kuva: OTKES)

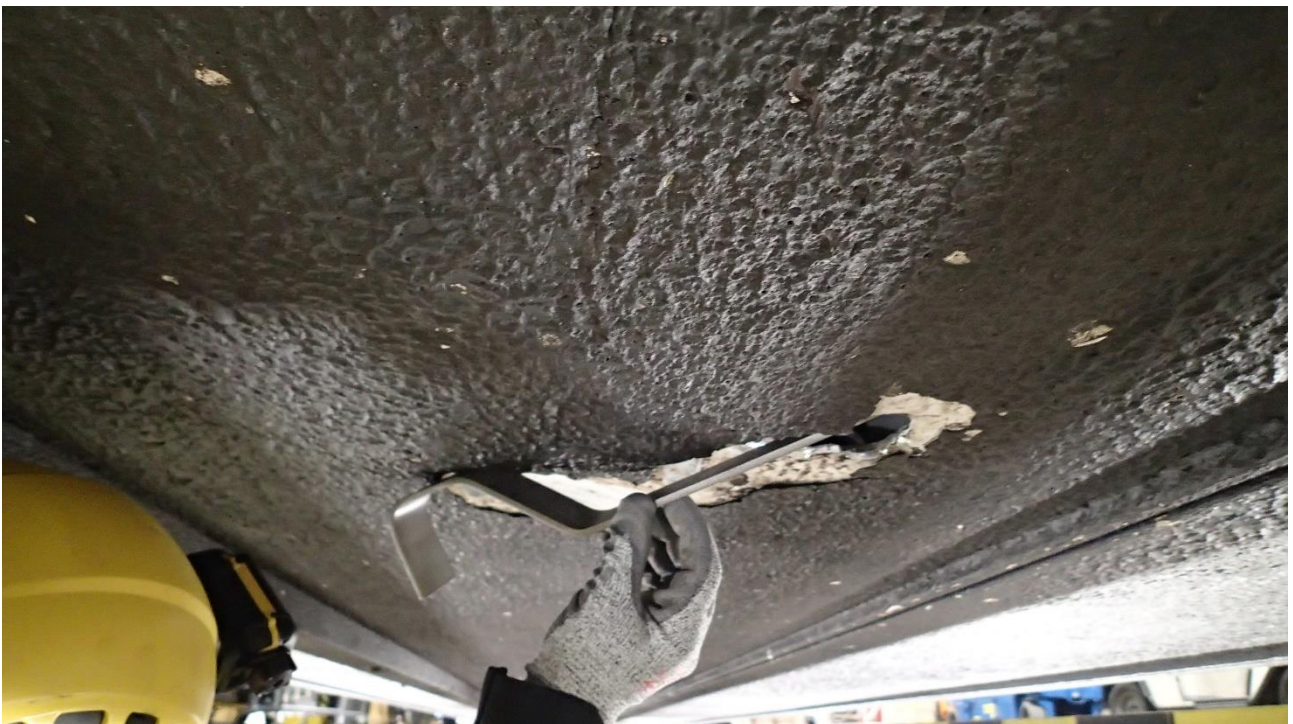
Torstaina 24.1.2019 Onnettomuustutkintakeskus tutki uudelleen vaunun Ed 28007 vaurioita ja vertasi vaunun päädyn suojalevyn muotoista mallinetta vaurioihin. Tämän perusteella voitiin todeta vaunun vaurioiden aiheutuneen irronneen suojalevyn pyörimisestä vaunun alla. Levyn reunat olivat tällöin viiltäneet syviä reikiä vaunun pohjaan.

Kuva 9. Vaunun pohjan vaurioiden vertailu suojalevyn mallineella. (Kuva: OTKES)
