Tavarajunan suistuminen Imatralla 21.5.2019

Raportti alustavasta tutkinnasta R2019-E2

Tutkinnan tunnus: R2019-E2
Alustava tutkinta 4/2019
ISBN: 978-951-836-547-4 (PDF)

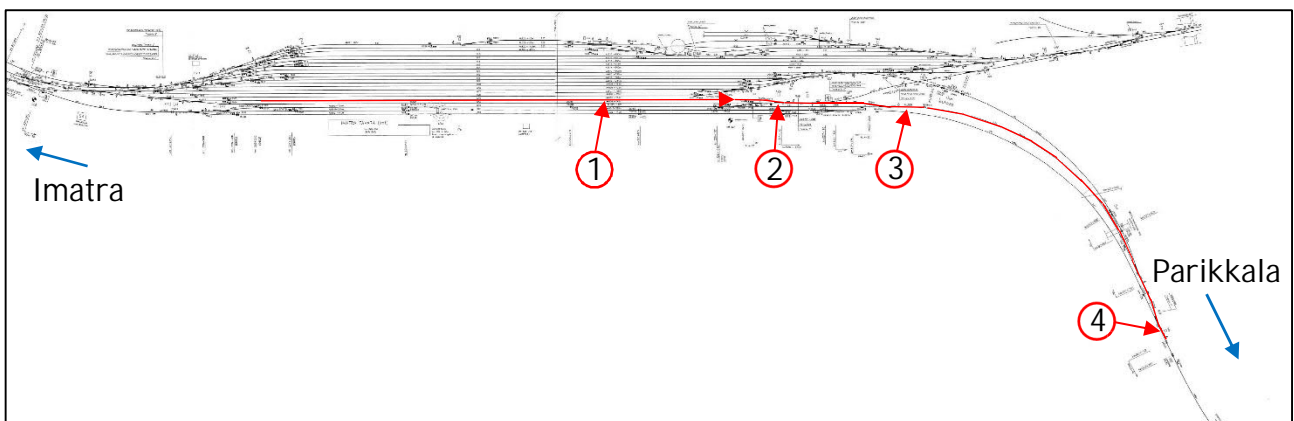
Kuva 1. Imatran tavararatapihan raiteistokaavio. Junan kulku on merkitty punaisella viivalla. Juna lähti liikkeelle raiteelta 605 (1) Suistuminen tapahtui vaihteessa V512 (2) ja junan viimeinen vaunu kulki suistuneena 230 m pysähtyen vaihteen V508 jälkeen (3). Veturi pysähtyi vaihteen V502 ohitettuaan Parikkalaan johtavalle pääraiteelle (4). (Pohjakuva: Väylävirasto, merkinnät: OTKES)

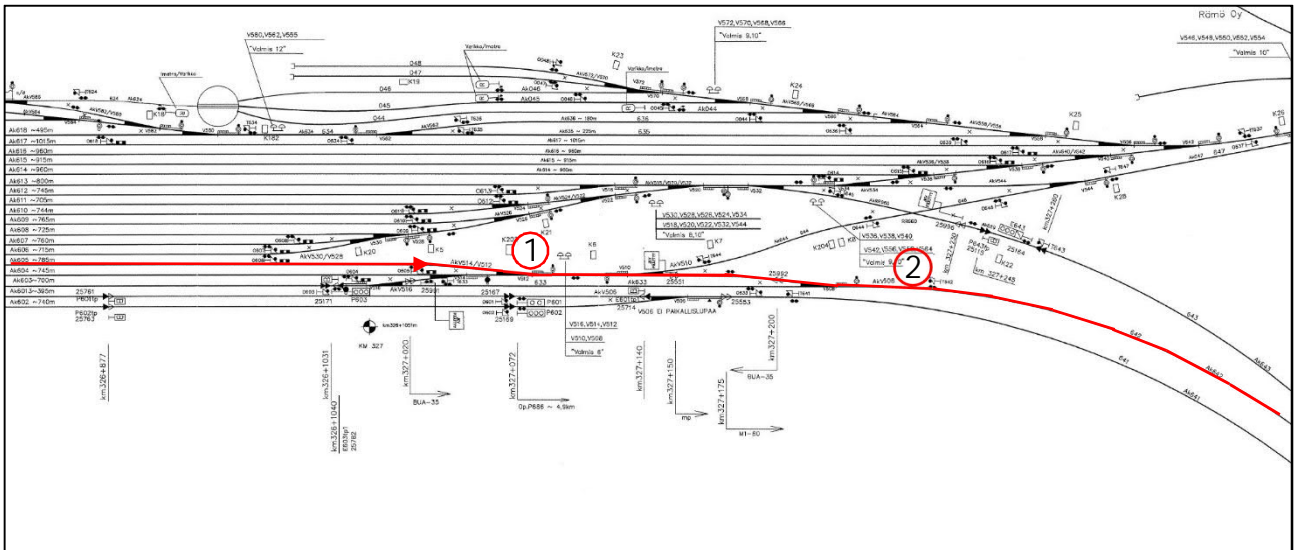
Kuva 2. Tarkempi piirros suistumispaikan raiteista. Junan kulku raiteelta 605 pääraiteen suurtaan
on merkitty punaisella viivalla. Junan viimeinen vaunu suistui vaihteessa V512 (1). Suistu-
nut vaunu kulki kiskojen vasemmalla puolella akselinlaskentalaitteelle AKV508 (2) saakka.
(Pohjakuva: Väylävirasto, merkinnät: OTKES)

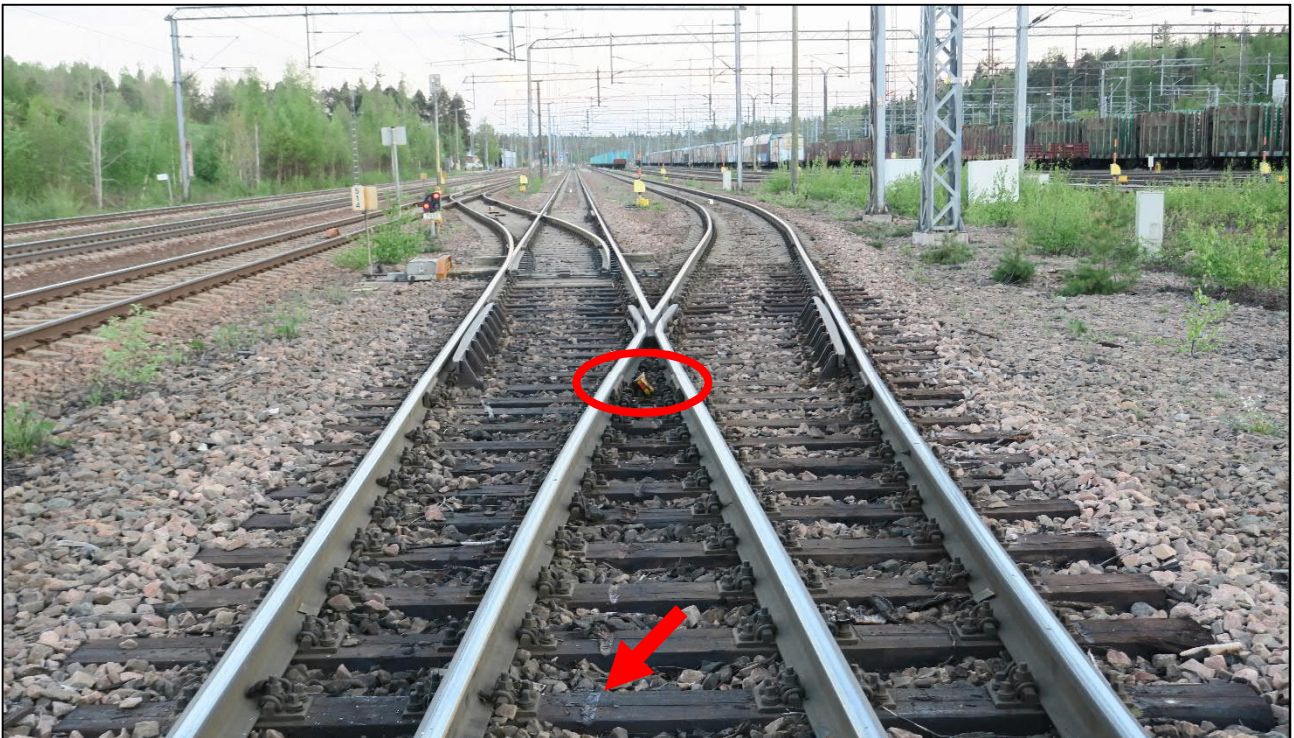
Onnettomuustutkintakeskus sai tiedon onnettomuudesta rataliikennekeskukselta 21.5.2019 kello 18.28. Onnettomuustutkintakeskuksen paikkatutkija dokumentoi onnettomuuspaikan yhdessä Kaakkois-Suomen poliisilaitoksen teknisen tutkinnan kanssa illan aikana. Paikkatutkinnassa havaittiin suistumisen johtuneen junan kulkusuunnassa oikean puoleiselle kiskolle jääneestä pysäytyskengästä. Kenkä oli ollut junan viimeisen vaunun takatelin sisemmän pyöräkerran etupuolella ja sen tarkoitus oli ollut estää vaunujen liikkuminen pohjoiseen. Kenkä oli liukunut vaunun pyörän edessä raiteen 605 koko pituuden vaihteelle V512, jossa kenkä oli osuessaan vaihteen ristikkoon suistanut vaunun takatelin kiskoja vasemmalle puolelle. Pahoin vaurioitunut pysäytyskenkä löydettiin tutkinnassa vaihteen V512 ristikon pohjoispuolelta.

Kuva 3. Suistuminen tapahtui vaihteessa V512. Juna tuli vaihteeseen oikeanpuoleiselta raiteelta. Vaunun vaihteessa suistanut pysäytyskenkä on jäänyt vaihteen ristikkoon. Suistumisjäljet näkyvät selvästi puisissa ratapölkkyissä. (Kuva: Poliisi)

Vaunujen suistumisen aiheutti viimeisen vaunun alle jäänyt pysäytyskenkä. Liikennöintitarkastuksessa jarrujentarkastaja otti vaunujen alta kaksi pysäytyskenkää, mutta ei huomannut viimeisen vaunun alla ollutta kolmatta kenkää. VR-Yhtymän Imatran ratapihan työohjeissa on mainittu, että vaunujen paikallaan pysyminen varmistetaan kolmella pysäytyskengällä.

Pysäytyskenkien havaittavuutta tulisi edelleen kehittää ja laajentaa Ratapihatabletin⁵ käyttöä. Ratapihatablettia ei tällä hetkellä käytetä Imatran tavararatapihalla pysäytyskenkien merkitsemiseen, koska ratapihalla toimii useita operaattoreita ja ratapihasovellus on vain VR-Yhtymän käytössä. Käytettäessä Ratapihatablettia pysäytyskenkien merkitsemiseen, siihen merkitään pysäytyskenkien paikat vaunujen paikallaan pysymisen varmistamisen yhteydessä ja liikennöintitarkastuksessa ne tulee kuitata poisotetuiksi ennen kuin juna on lähtövalmis. Tässäkin menettelyssä pysäytyskenkien merkintä ja poisotto on kuitenkin edelleen yhden henkilön toiminnan varassa.

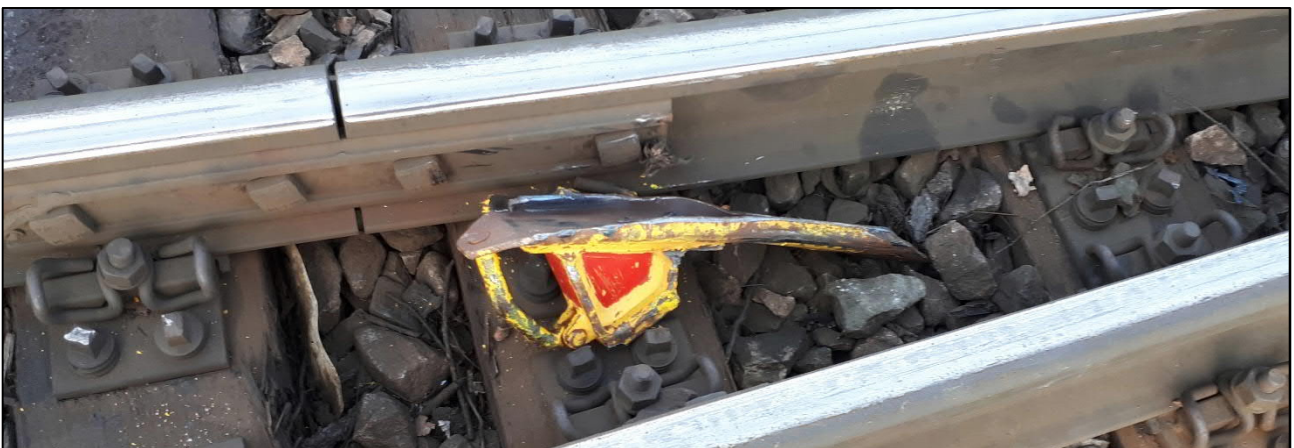
Kuva 4. Lähikuva pysäytyskengästä vaihteessa V512. (Kuva: Poliisi)

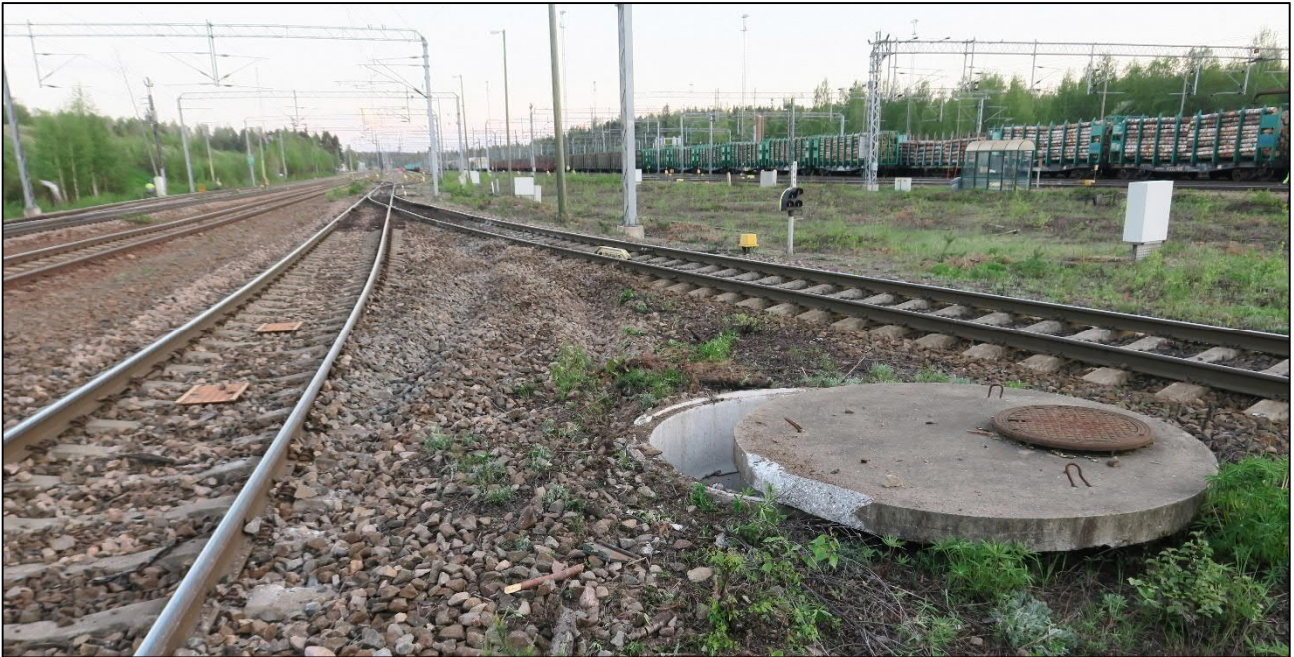
Seuraavassa vaihteessa V510 vaunun suistunut takateli kääntyi aluksi vaihteen vasemmalle vievään haaraan. Teli ajautui tämän johdosta useita metrejä kiskojen vasemmalle puolelle ja osui muun muassa betonisiin kaivon kansiin.

Kuva 5. Kuva vaihteen V510 pohjoispuolelta. Vaunun takatelin jäljet näkyvät sepelissä. Betoninen kaivon kansi on siirtynyt vaunun osuessa siihen. (Kuva: Poliisi)

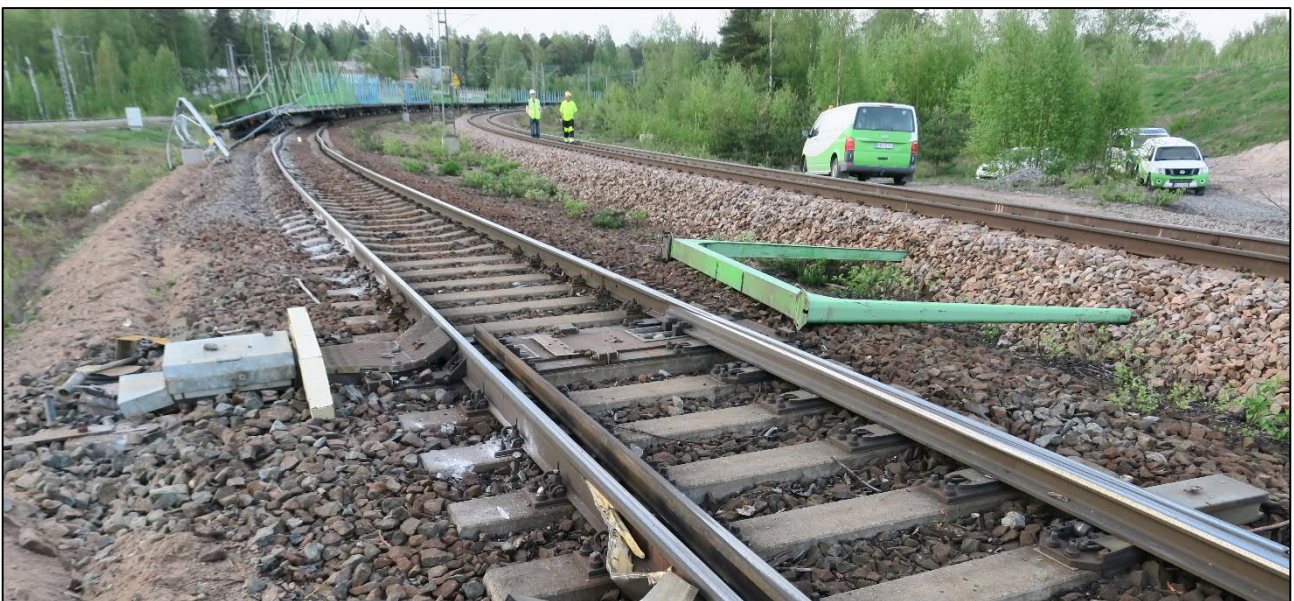
Vaunun teli rikkoi kulkiessaan suistuneena rataa ja radan laitteita. Turvalaitteiden vaurioituminen aiheutti raideopastimien opasteiden vaihtumisen näyttämään Seis-opastetta. Raiteen kaartuessa vasemmalle ratapenger jyrkkeni, jolloin vaunun takateli ajautui kauemmas kiskoista. Tämä yhdessä vaunun takapään painumisen kanssa suisti vaunun etutelin kiskojen oikealle puolelle. Vaunun puutavarapankot osuivat sähköradan ajojohtimen kannatinpylväisiin ja osa pankeista irtosi.

Kuva 6. Vaunusta irronnut pankko ratapenkereellä. Kiskojen vasemmalla puolella suistuneen vaunun rikkomia radan laitteita. (Kuva: Poliisi)

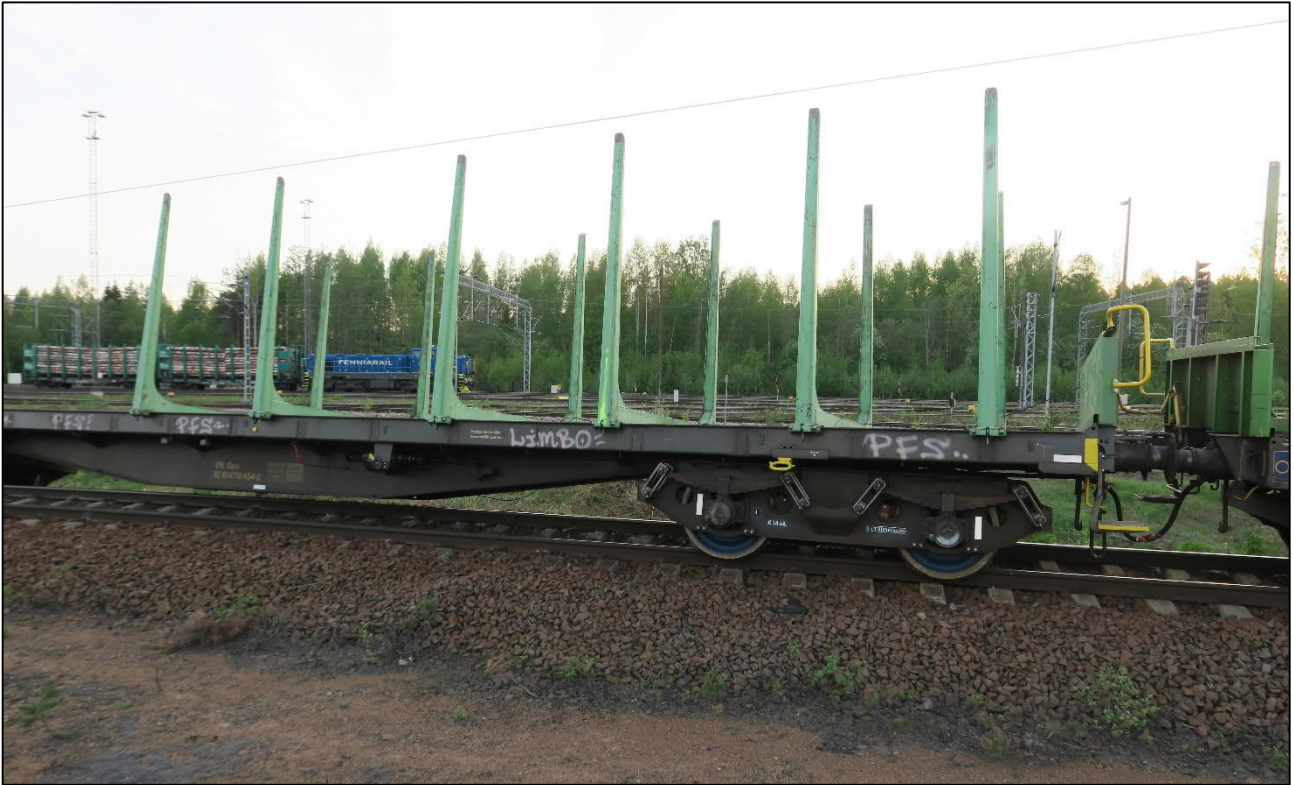
Kuva 7. Viimeisen vaunun etuteli suistuneena kiskojen oikealle puolelle. (Kuva: Poliisi)

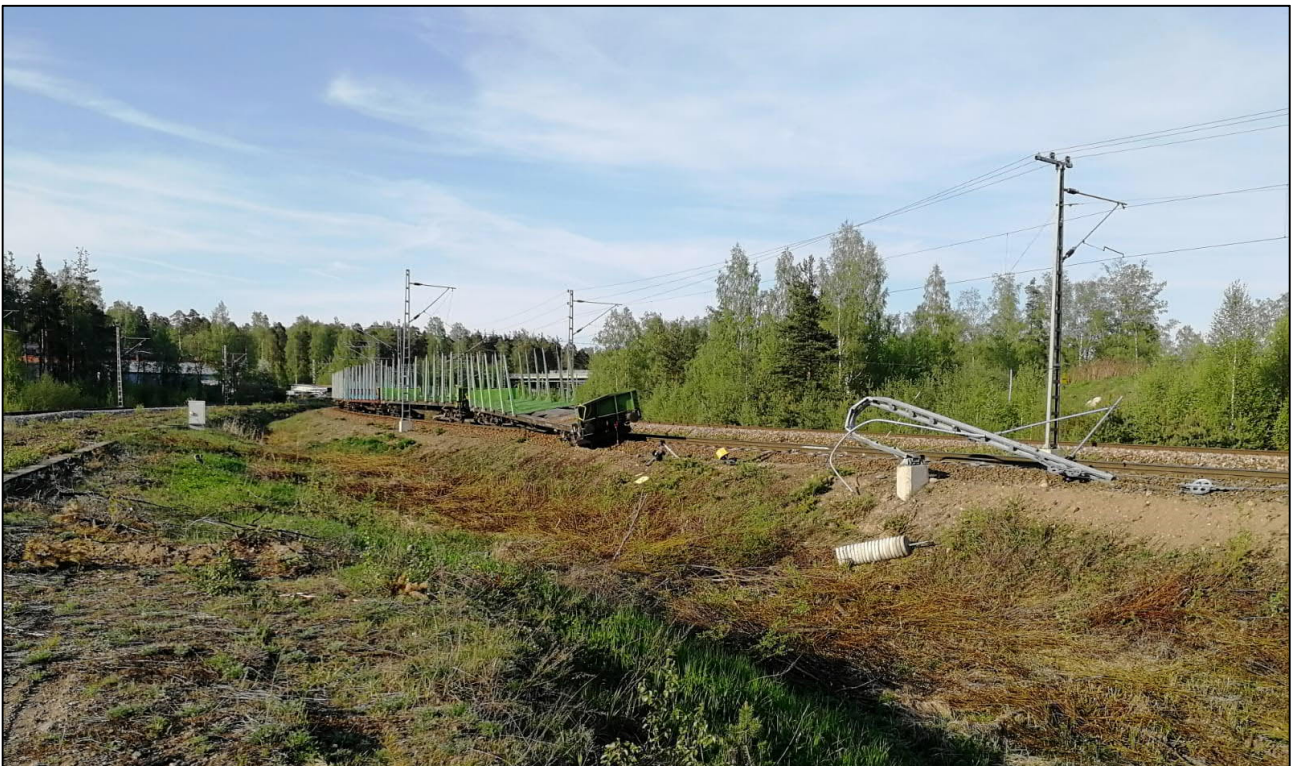
Vaunun ajautuessa radan kaarteessa yhä kauemmas vasemmalle, sen perä kaatoi ajojohtimen kannatinpylvään, mikä aiheutti sähköradan suojalaitteiden laukeamisen ja jännitteiden katkeamisen.

Kuva 8. Juna pysähtyneenä suistumisen jälkeen, viimeisen vaunun takateli suistuneena kiskojen vasemmalle puolelle. Kaatunut kannatinpylväs kuvassa oikealla. (Kuva: VR-Yhtymä)
