# Tavarajunan törmääminen työkoneeseen Puhoksen ja Kesälahden välillä 9.12.2019

R2019-01

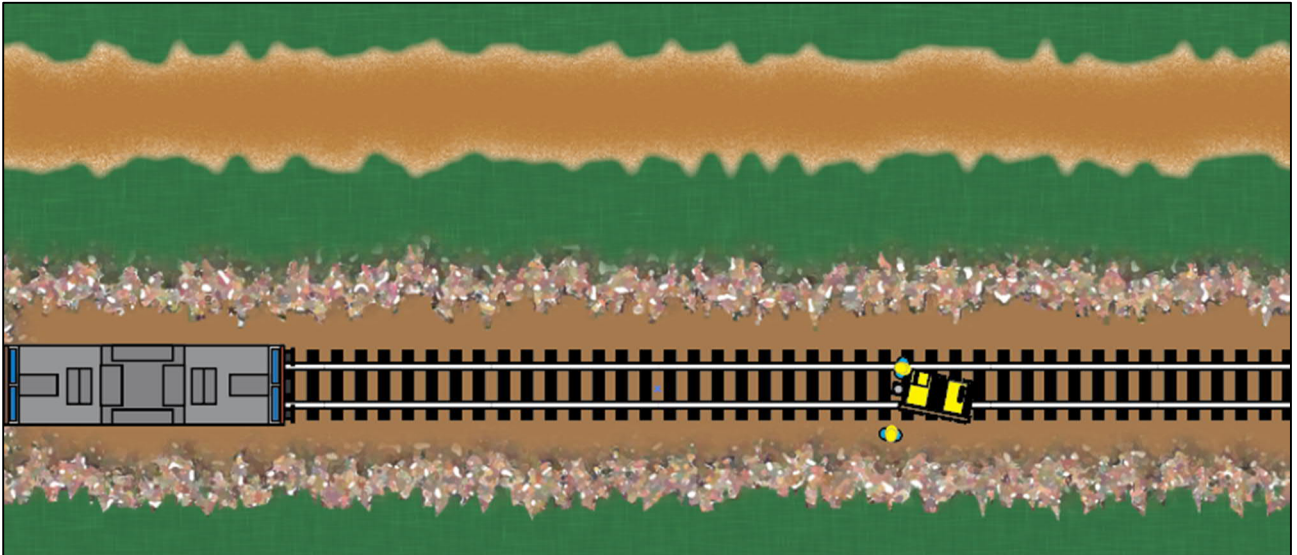
Kuva 3. Maanäytteenottaja ja kairakoneenkuljettaja ovat aloittamassa kolmannen näytteen kairausta, kun kairakoneenkuljettaja huomaa lähestyvän junan. Kuvan mittakaava on supistettu havainnollisuuden vuoksi. Todellisuudessa juna oli paljon kauempana. (Kuva: OTKES)

Kuljettaja ohjasi kairakonetta selin ja sivuttain tavarajunan tulosuuntaan. Ennen kuin kolmannen pisteen kairaus aloitettiin, kairakoneen kuljettaja sattui vilkaisemaan taakseen raiteen suuntaan ja näki lähestyvän junan valot. Hän varoitti maanäytteenottajaa huutamalla: "Juna!" Radan länsipuolella ollut maanäytteenottaja siirsi kylmälaukut ja muut varusteensa pois raiteen viereltä ja siirtyi turvaan radan itäpuolelle. Kairakoneenkuljettaja laittoi pölkyn kiskoja vasten, jotta pystyisi peruuttamaan koneen pois raiteelta. Kairan puomin laskuun ei ollut aikaa. Kuljettaja alkoi peruuttamaan konetta ratapenkereelle.

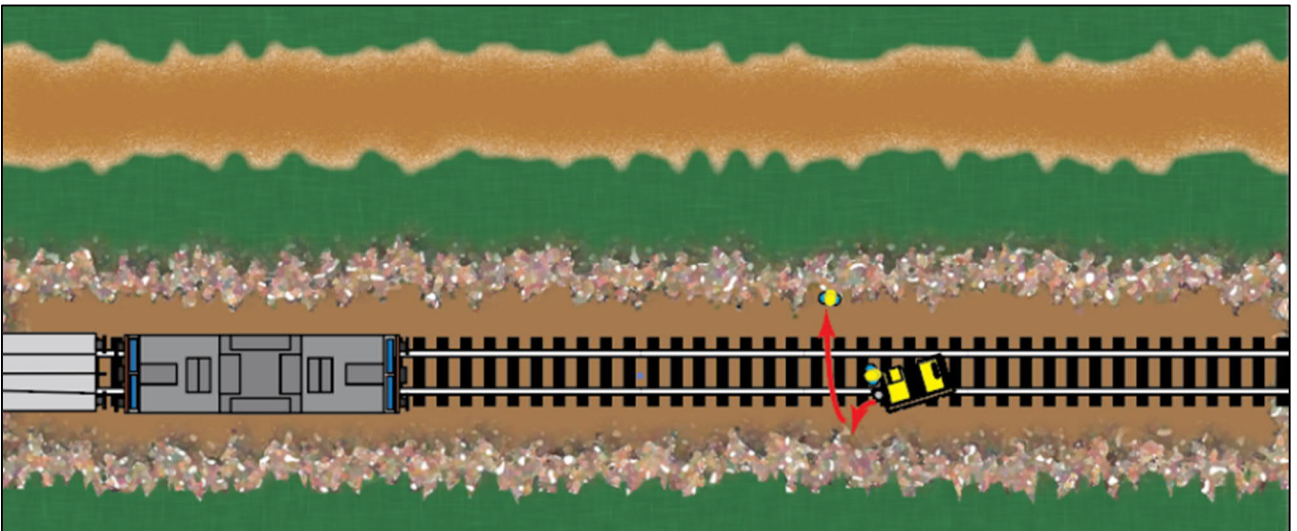
Kuva 4. Maanäytteenottaja pakenee radan itäpuolelle. Kairakoneenkuljettaja alkaa peruuttaa konetta pois kiskoilta radan länsipuolelle. (Kuva: OTKES)

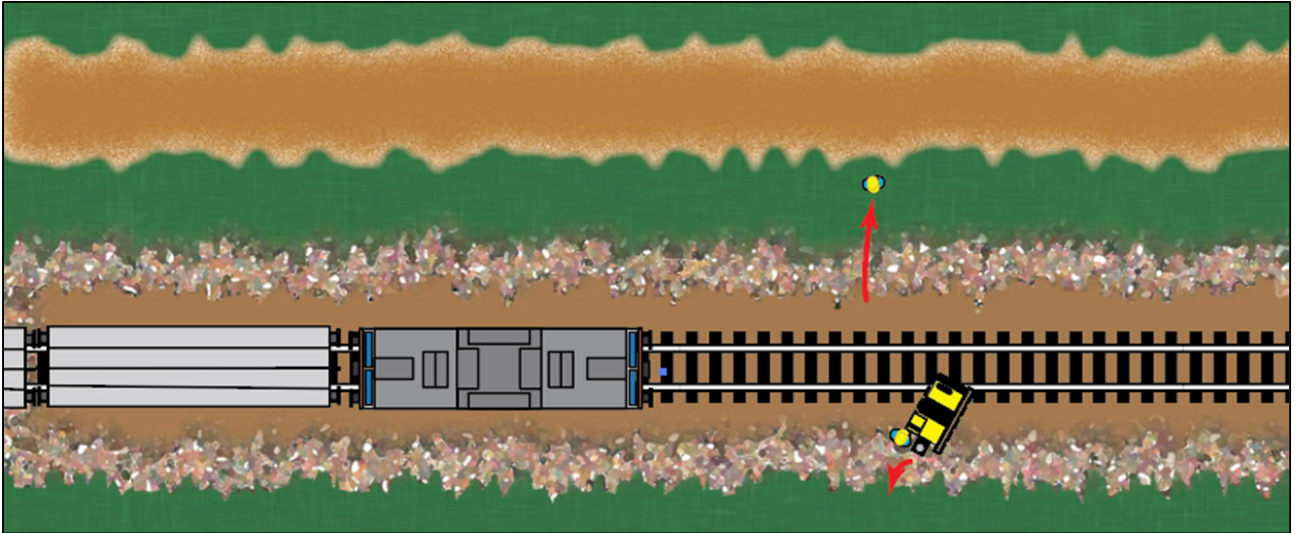
Kuva 5. Maanäytteenottaja ehtii ratapenkereelle turvaan. Kairakoneenkuljettaja ehtii melkein peruuttaa koneen pois radalta ennen törmäystä. (Kuva: OTKES)

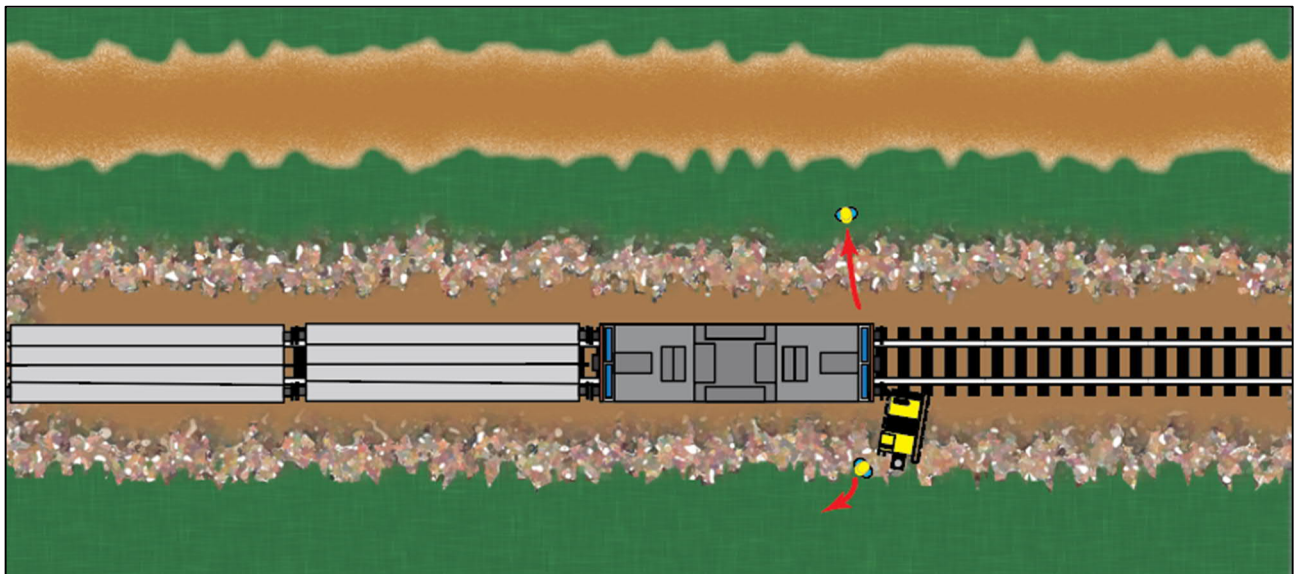
Kuva 6. Veturin esteenraivaajan oikea alakulma törmää kairakoneen rungon vasempaan etukulmaan nopeudella 30 km/h. Kairakoneenkuljettaja päästää juuri ennen törmäystä irti koneen hallintalaitteista ja hyppää sivuun. (Kuva: OTKES)

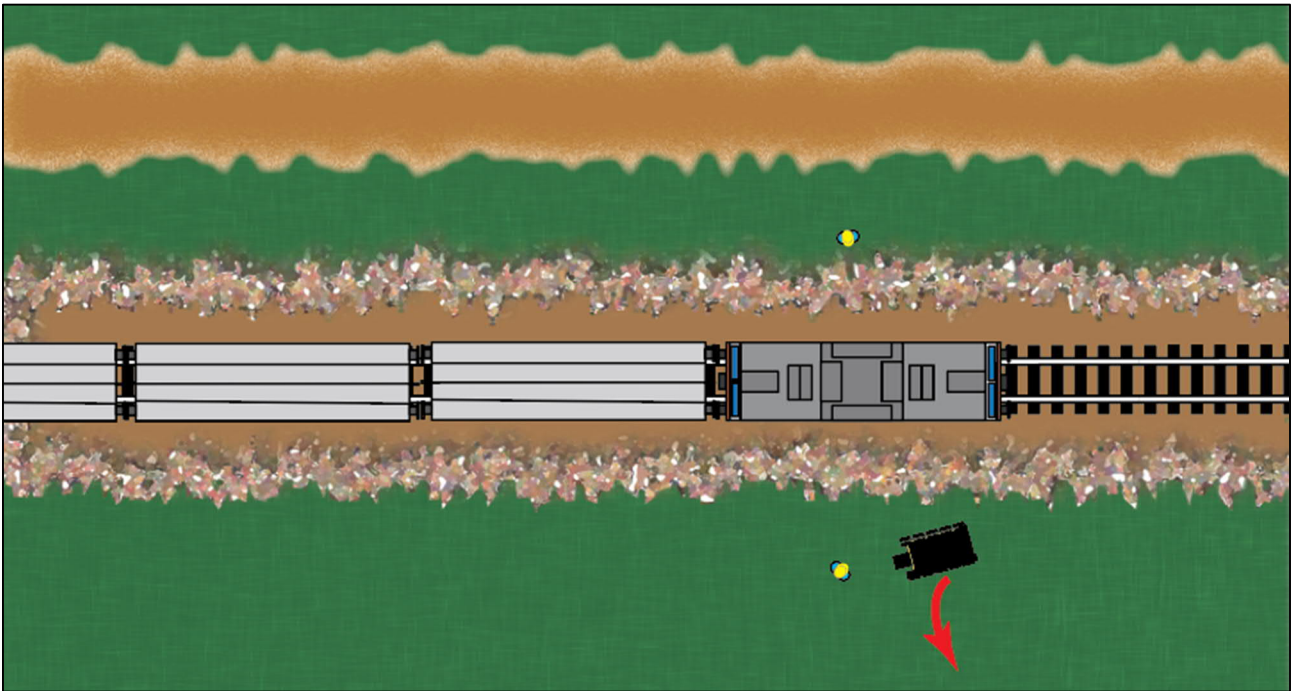
Kuva 7. Kairakoneenkuljettaja ehtii ratapenkereelle turvaan kaatuvan koneen alta. Kone pyörii alas ratapengertä. (Kuva: OTKES)

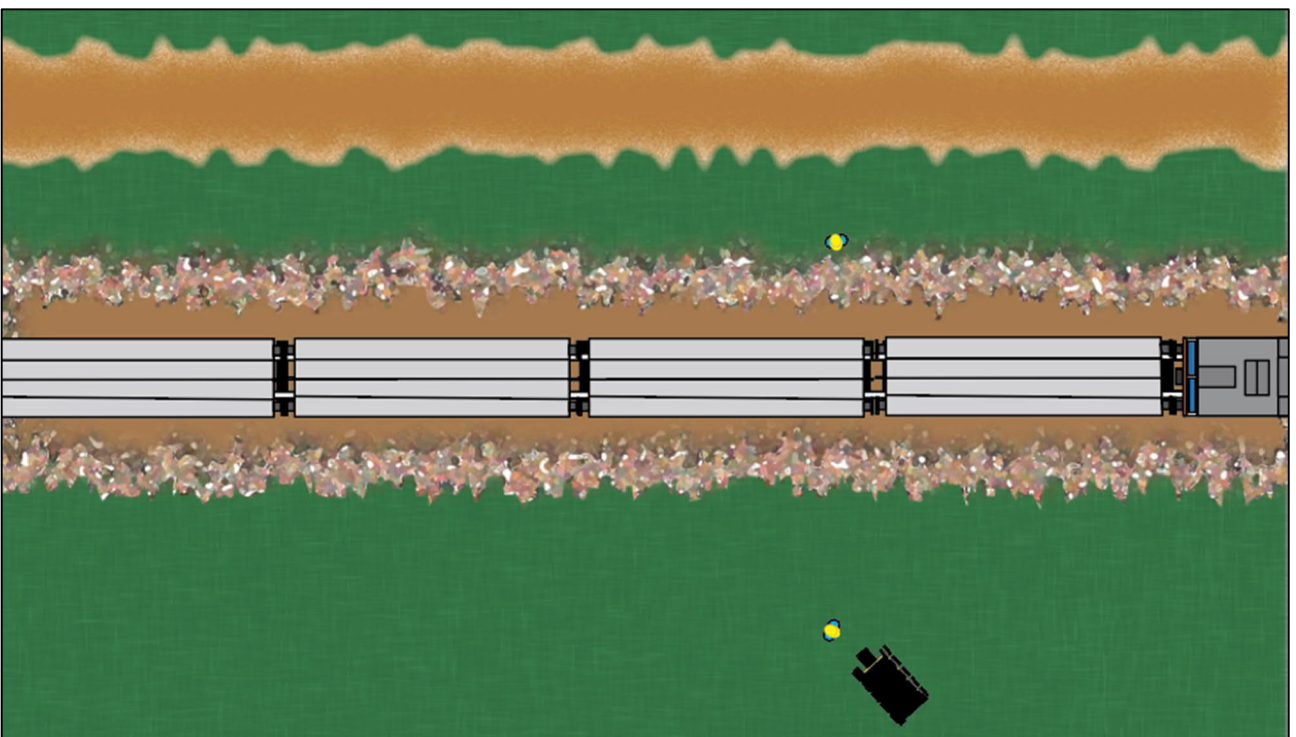
Kuva 8. Kairakone pyörii alas ratapenkereeltä ja jää ylösalaisin viereiseen metsikköön. Juna pysähtyy 45 m:n päähän törmäyspaikasta. (Kuva: OTKES)

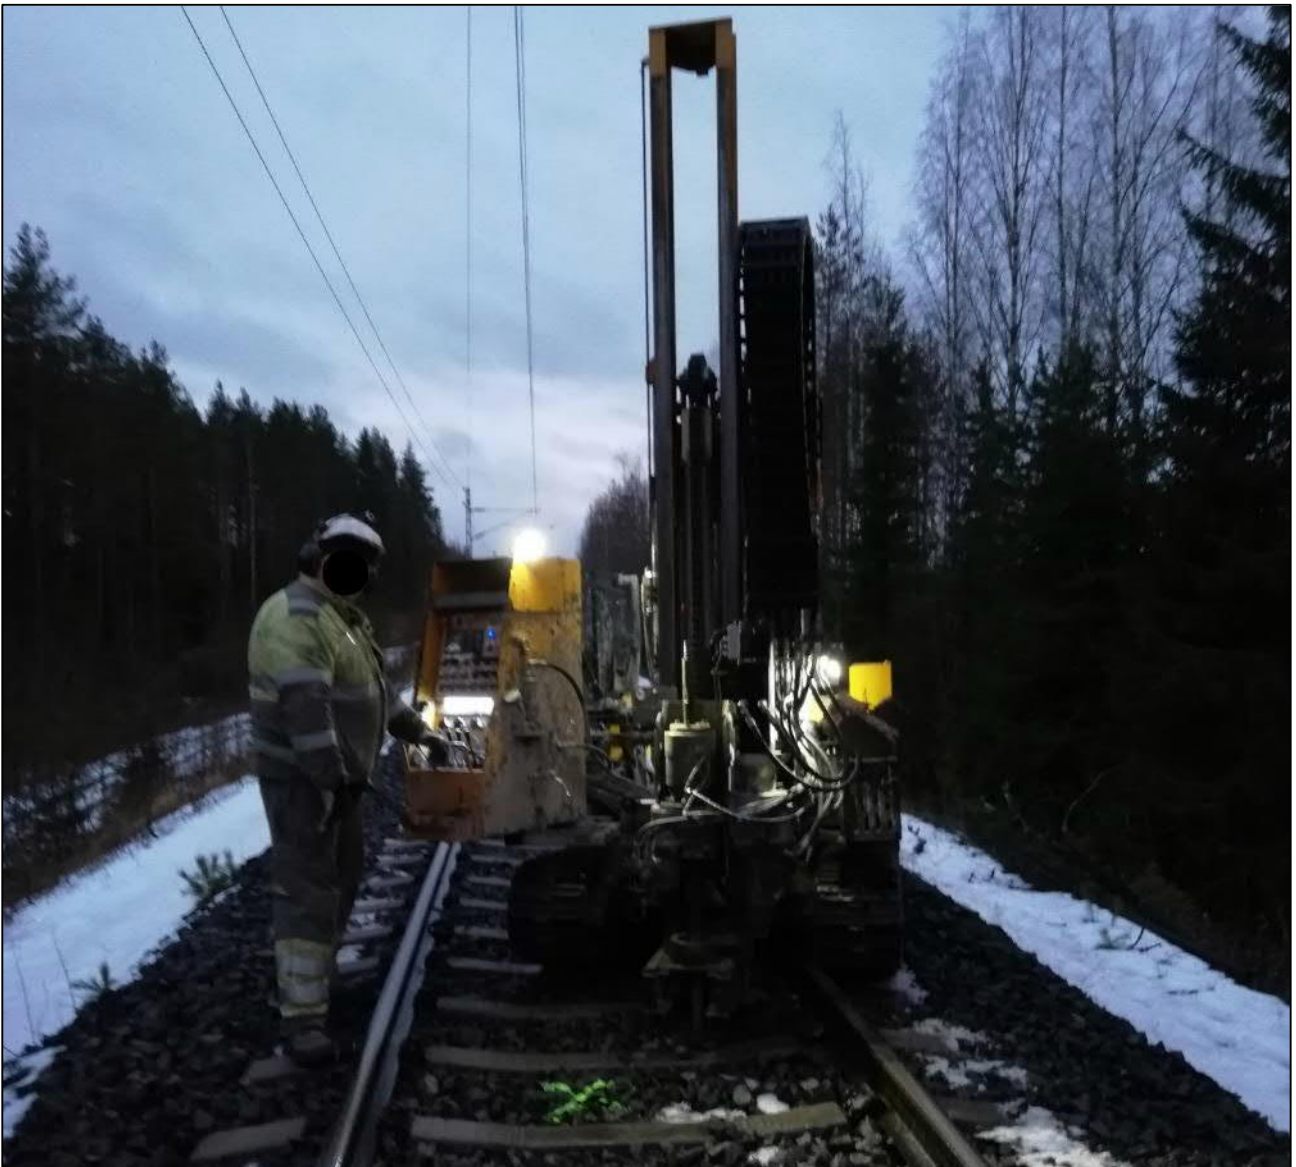
Kuva 9. Kairakoneenkuljettaja työssänsä tapahtumapaikalla vähän ennen onnettomuutta. Koneen kaira on pystyssä maanäytteen ottoa varten. Hämärä oli laskeutumassa vaikeuttaen kairakoneen havaitsemista raiteella. Koneen etupuolella oleva vilkkuvalo ei näy junan tulosuuntaan. (Kuva: Golder Oy)

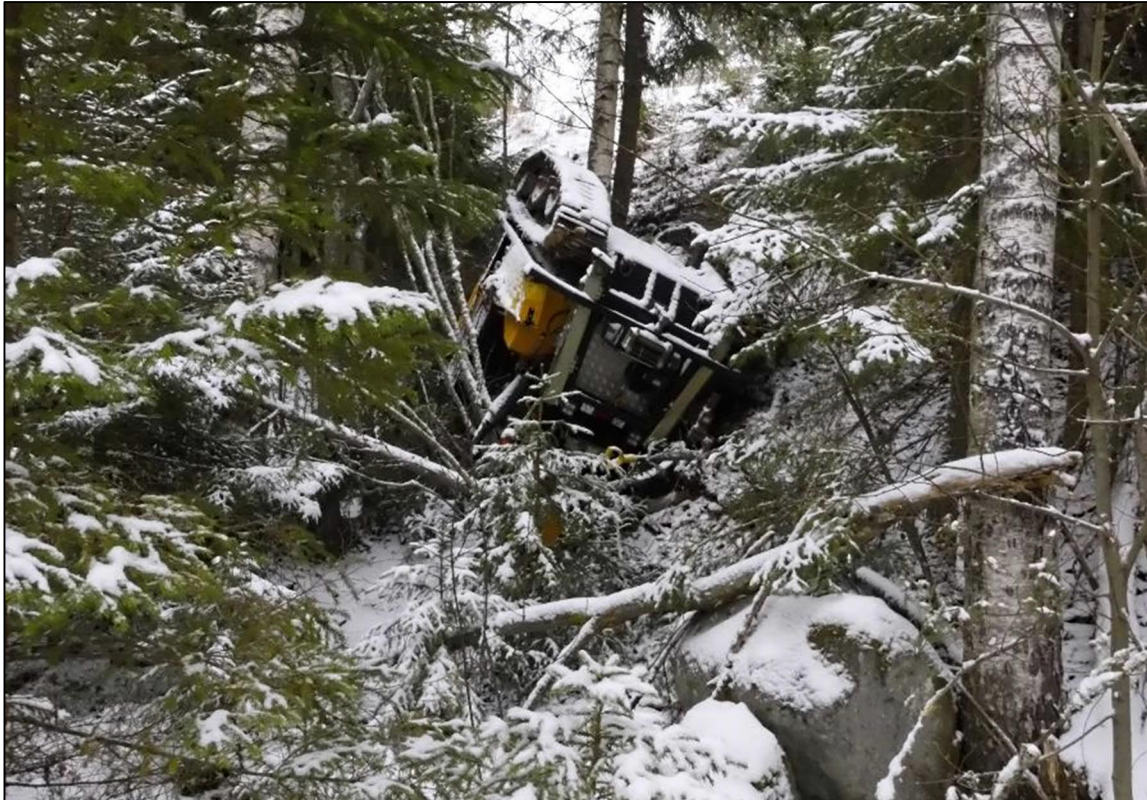
Kukaan ei loukkaantunut, mutta kairakone vaurioitui pahoin ja veturin esteenraivaajan kulmaan tuli vaurioita. Raiteeseen tai ratalaitteisiin ei tullut vaurioita.

Kustannusarvio kairakoneen korjauksesta on 90 000–100 000 euroa. Veturin korjauskustannukset vastaavasti olivat noin 1 000 euroa.

Kuva 10. Törmäyksen lisäksi kairakoneelle aiheutui vaurioita pyörimisestä jyrkän penkereen kautta kuusimetsikköön. (Kuva: OTKES)

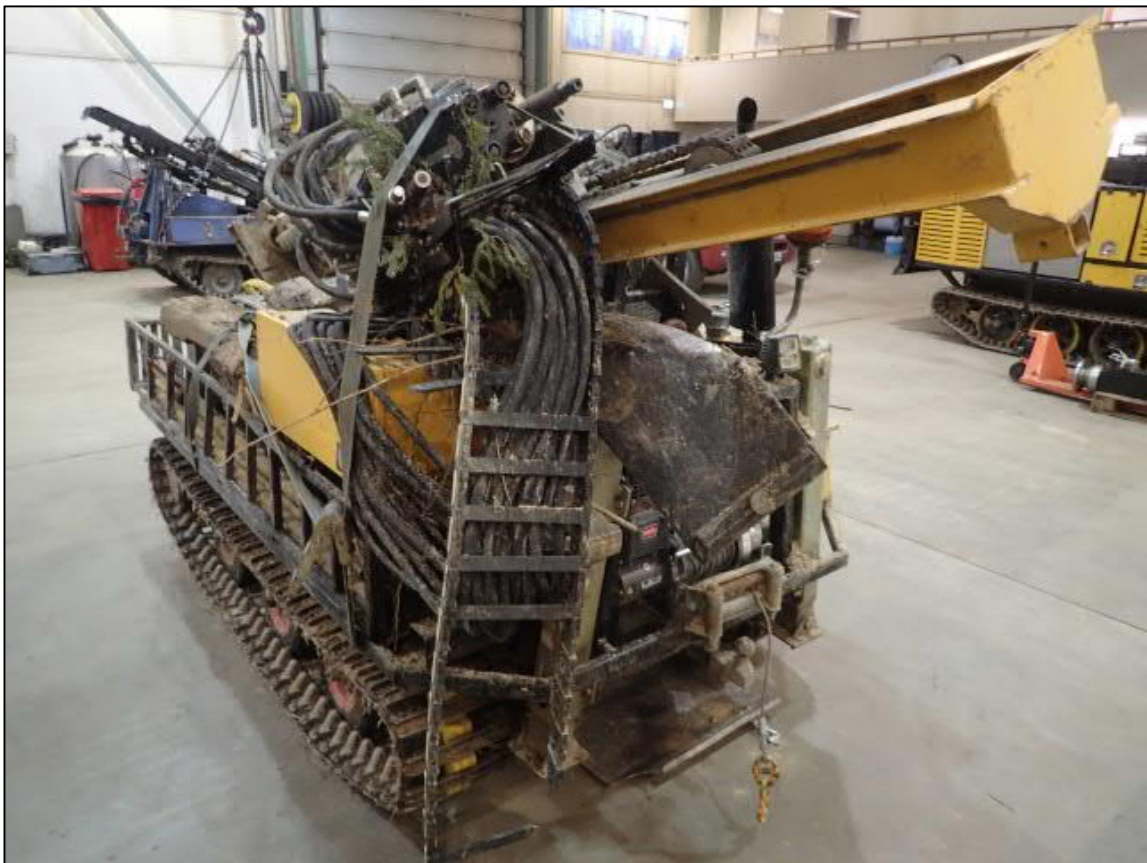
Kuva 11. Vaurioitunut kairakone korjaamolla. (Kuva: OTKES)

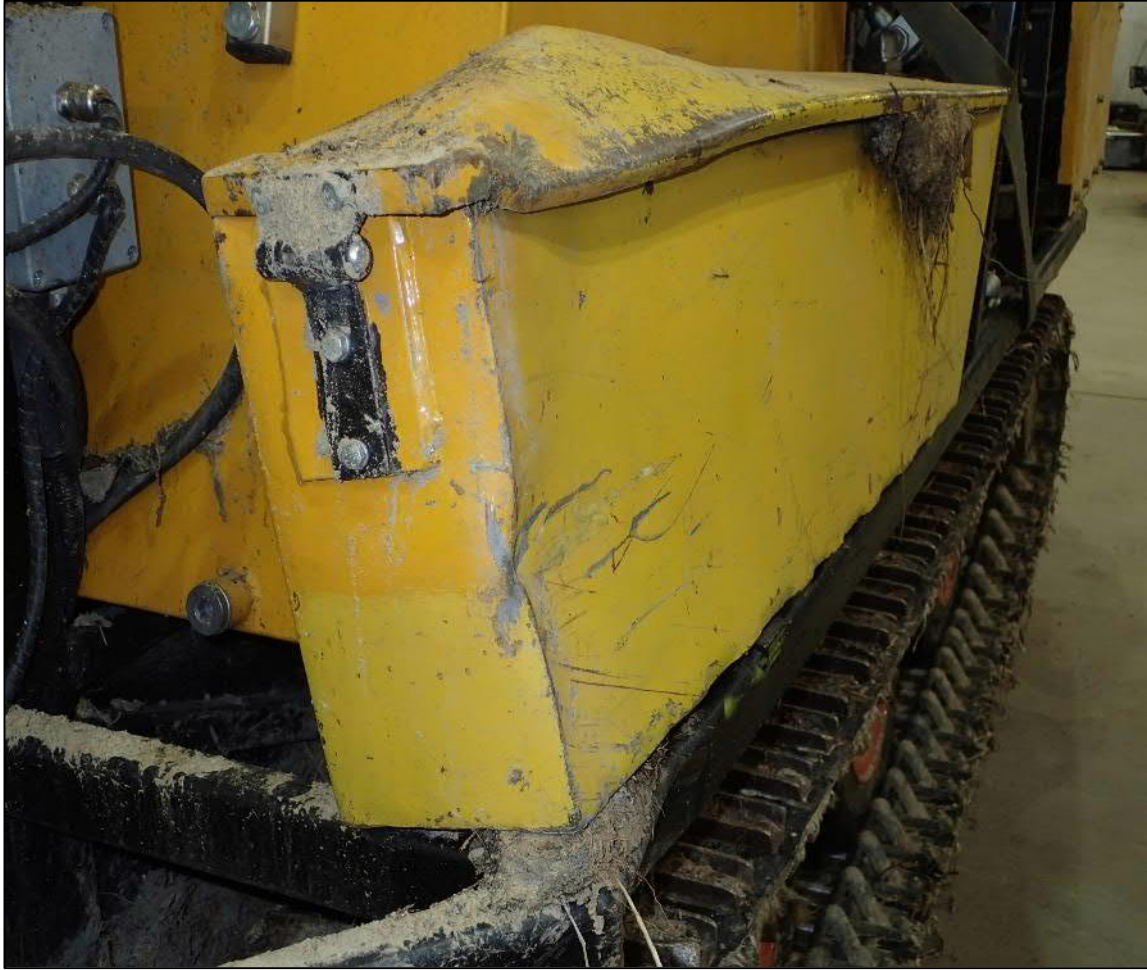
Kuva 12. Juna osui kairakoneen vasempaan etukulmaan. Kairakoneen musta runkopalkki otti vastaan törmäyksen voimaa ja suojaasi siten ylempiä osia pahemmilta vaurioilta. (Kuva: OTKES)

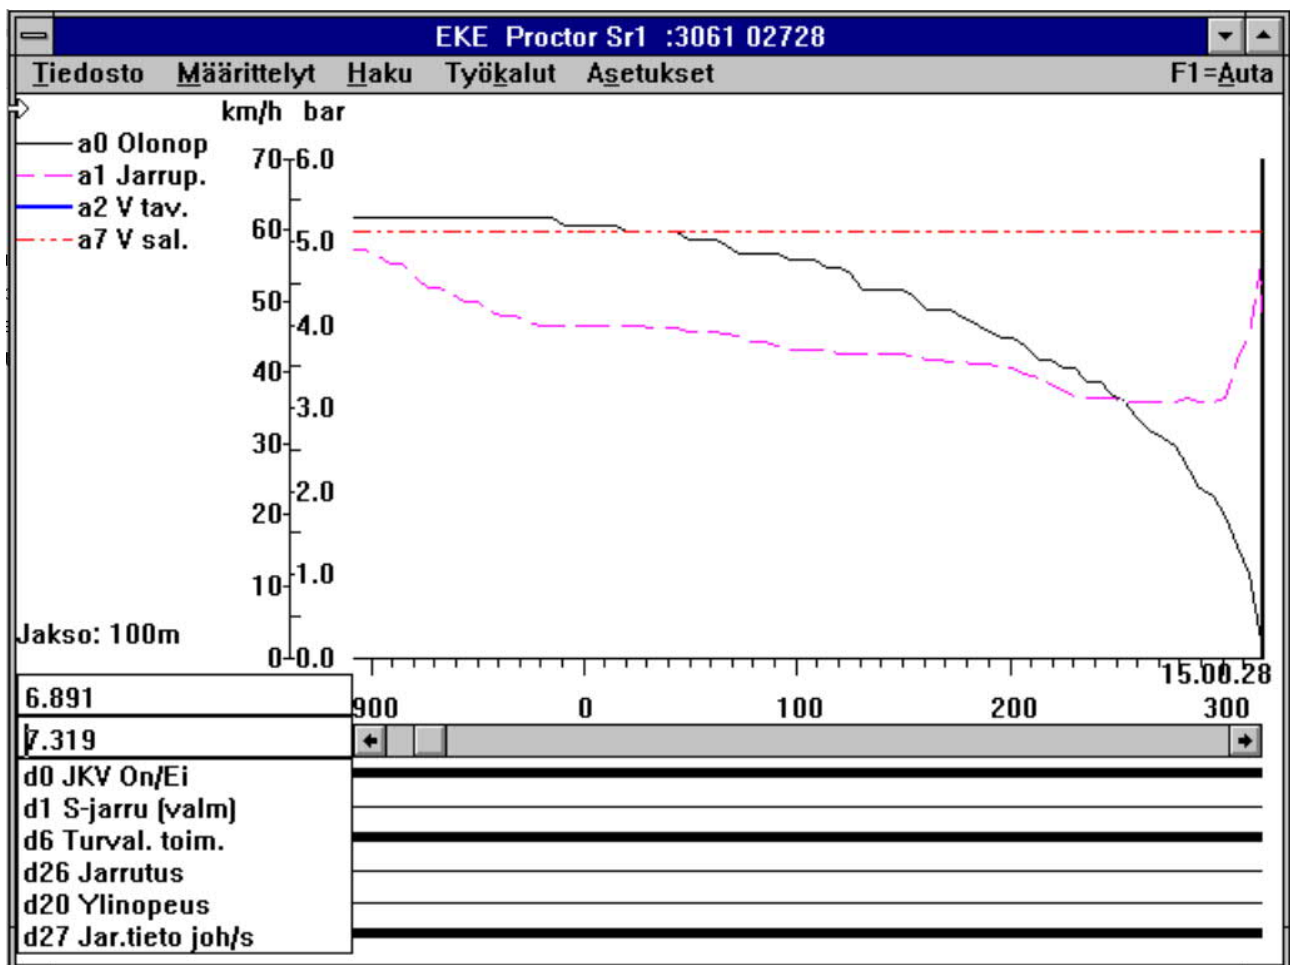
Onnettomuustutkintakeskuksen käytössä olivat veturin kulunrekisteröintilaitteen Proctor-tallenteet, joista saatiin tieto muun muassa junan perustiedoista, nopeuksista, sijainnista ja jarrutuksesta. Tallenteiden mukaan juna lähti Puhokselta kello 14.48.49 ja käytti nopeutta 30–59 km/h, suurimman sallitun nopeuden ollessa 80 km/h. Ennen Särkisalmen siltaa, kilometrillä 445+931 (kello 14.59.14), suurin sallittu nopeus oli 60 km/h. Juna jatkoi nopeudella 54–62 km/h. Jarrutus alkoi kello 14.59.51 nopeudesta 62 km/h 428 m (1 min 15 s) ennen pysähtymistä. Jarrutuksen aikana jarrujohdon paine oli alimmillaan 3,1 bar. Kulunrekisteröintilaitteen tietojen perusteella törmäys tapahtui kello 15.00.18 nopeudella 30 km/h. Juna kulki törmäyksen jälkeen vielä 45 metriä ennen pysähtymistä.

Kuva 17. Junan kulunrekisteröintilaitteen tietojen tulostus matkan funktiona jarrutuksen alusta pysähdyksiin. (Kuva: OTKES, VR:n Proctor-tallenteesta)

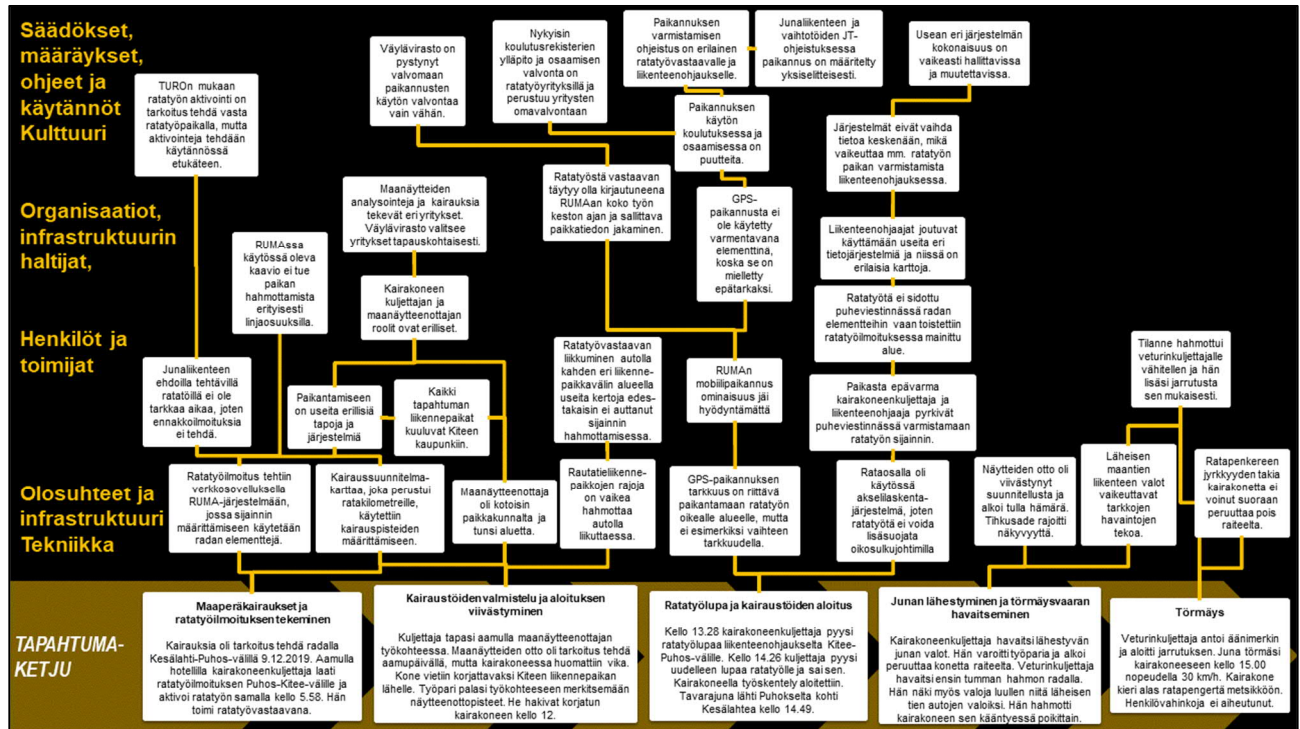
Tapahtuman analysoinnissa on käytetty Onnettomuustutkintakeskuksen edelleen kehittämää Accimap<sup>23</sup> -menetelmää. Analyysitekstin jäsentely perustuu tutkinnassa laadittuun Accimap-kaavioon. Onnettomuus kuvataan kaavion alaosassa tapahtumaketjuna. Tapahtumaketjun taustalta paljastuvia tekijöitä puretaan kaaviossa eri analyysitasoilla.

Kuva 19. Accimap-kaavio Puhoksen onnettomuuden analyysistä.
