SUPPLEMENT No. 209

**Correspondence between Von Tell AB and the Finnish Maritime
Administration about approval of the visor design in general.**

**Extracts from notes made by the Bureau Veritas surveyor on the visor
assembly drawing 590/1103 rex 6.**

M/S ESTONIA & M/S MARE BALTICUM
Utredning beträffande placering av kollisionsskott/förlig ramp.

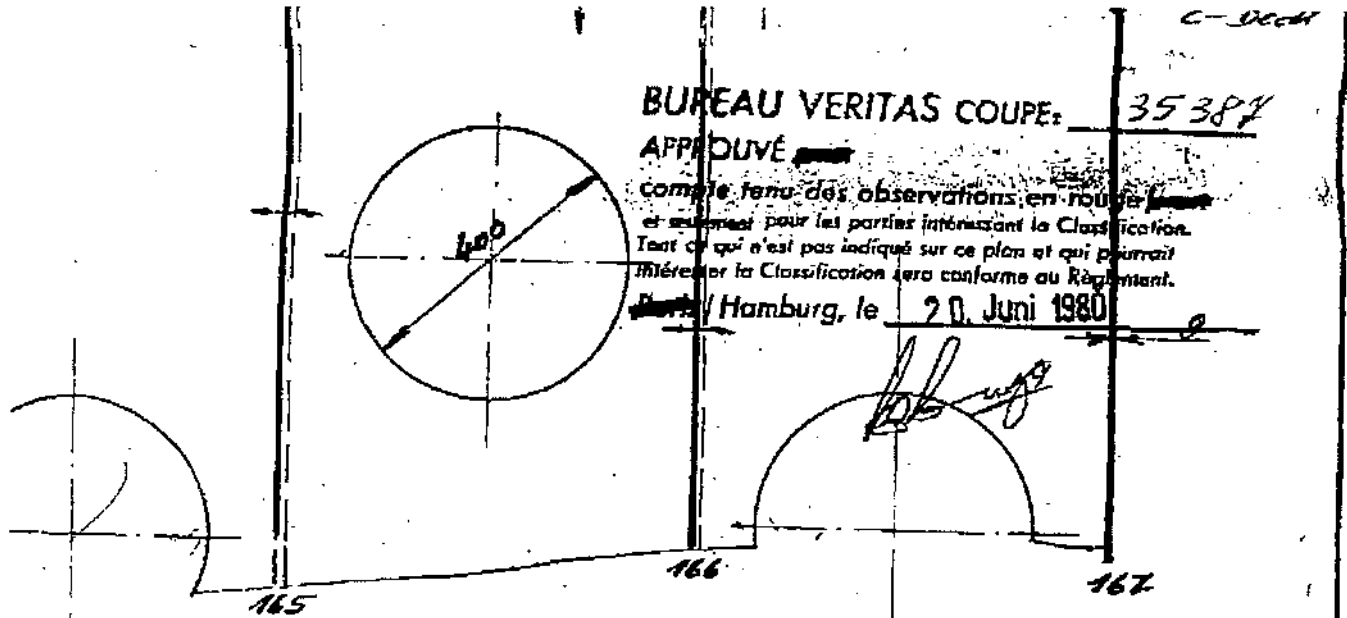
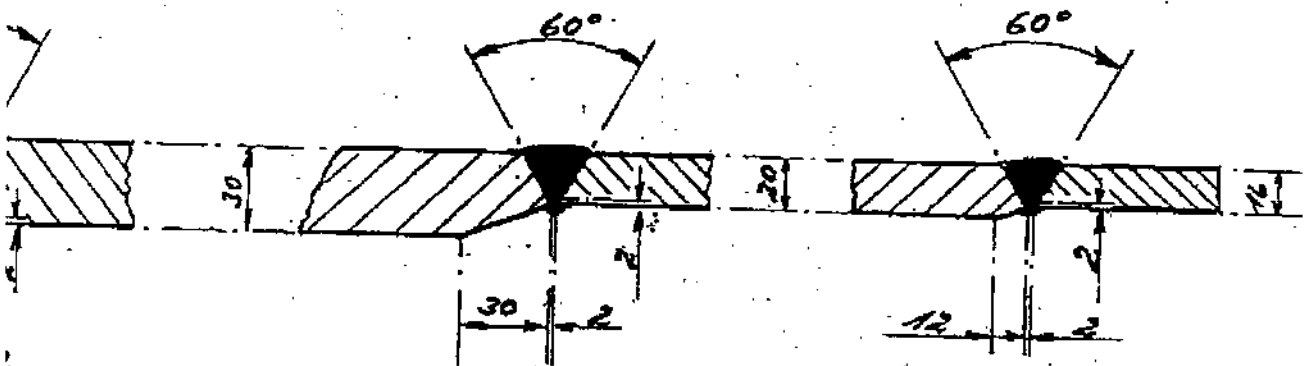
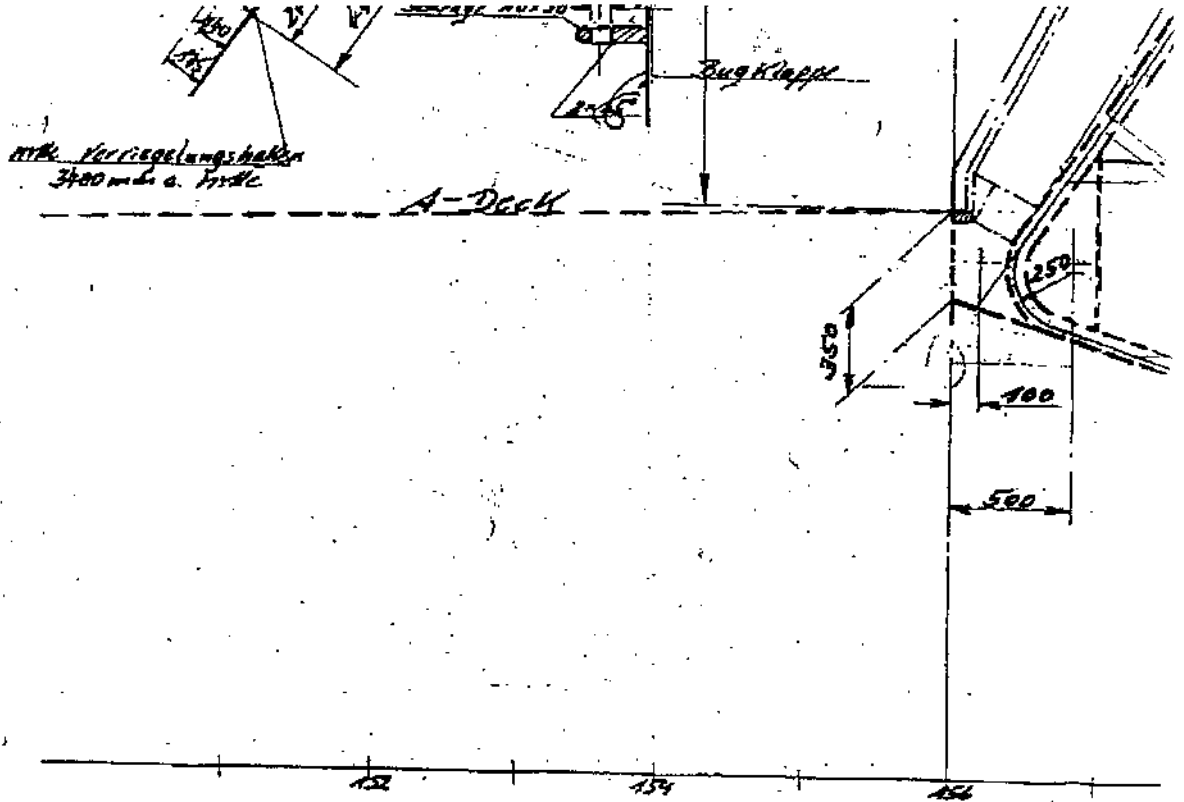
Bow visor

6	die Änderungen		
5	Schnitt A-A Schanzknie / Schanzwecker Kasten	2.6.80	h
4	Sämtliche Füllungen der Bugklappe	26.4.80	Fe
3	geriffelt: von Teil	2.4.80	Se
2	Pos.-Nr. angebracht	22.11.79	Se
1	Zylinderungen auf dem Schanzwecker Grundriss	16.11.79	Se
Nr.	Art der Änderung	Datum	Name
	Maßstab:		
	1:25, 1:5		
	1:10, 1:25		
	Datum:		
	30.10.79		
	Gezeichnet:		
	Se
