B 1/1997 M

**Matkustaja-alus ms UKKO, karilleajo Kallavedellä 23.5.1997**

## Matkustaja-alus ms UKKO, karilleajo Kallavedellä 23.5.1997

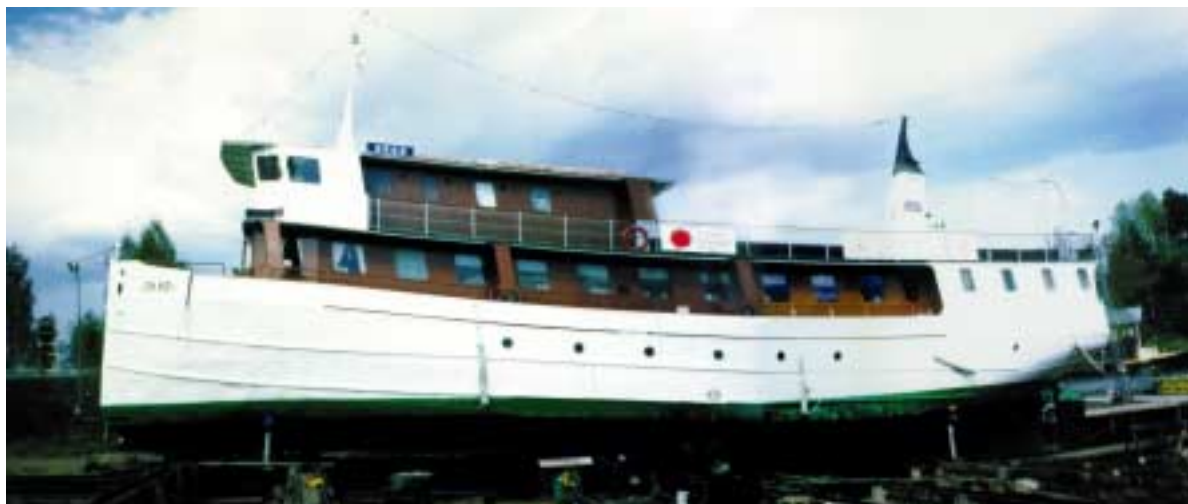
*Kuva 1. Ms UKKO kuvattuna karilleajon jälkeen Laitaatsillan telakalla Savonlinnassa.*

UKKO korjattiin Savonlinnassa Laitaatsillan telakalla. Molemmilla puolilla köliä oli jälkiä, jotka alkoivat muutama metri keulasta ja jatkuivat yhtenäisinä 9 metriä. Painumat olivat syvimmillään 35 mm. Ulkopuolelta havaittiin yksi noin 5 cm pitkä, pari millia leveä halkeama. Merenkuluntarkastajan suorittamassa rungon sisäpuolisessa tarkastuksessa todettiin, että useita kaaria oli vääntynyt ja muutama oli osittain irronnut niiteistä sekä että pohjatukit olivat taipuneet levytyksen mukana vaurioalueella. Muutamia saumaniittejä oli karilleajon yhteydessä myös vaurioitunut.

Pohjan levytystä uusittiin noin 12 m<sup>2</sup>. Vaurioiden korjaus kesti noin viikon, minkä jälkeen alus palasi liikenteeseen.

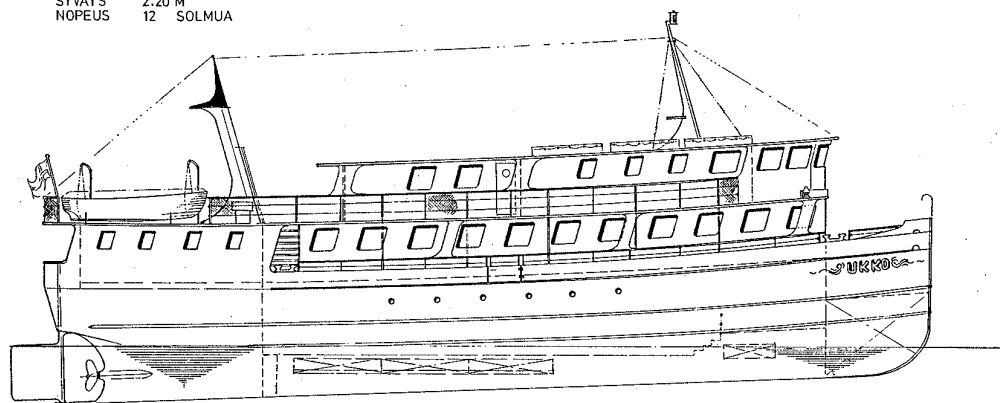
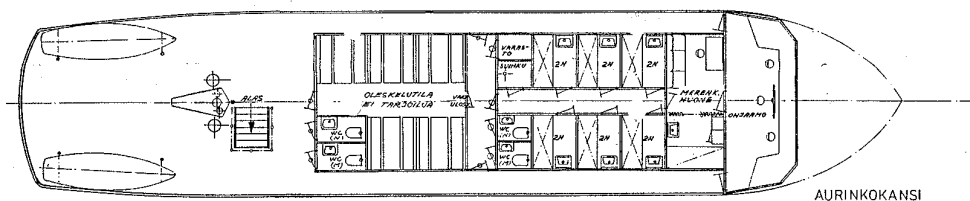
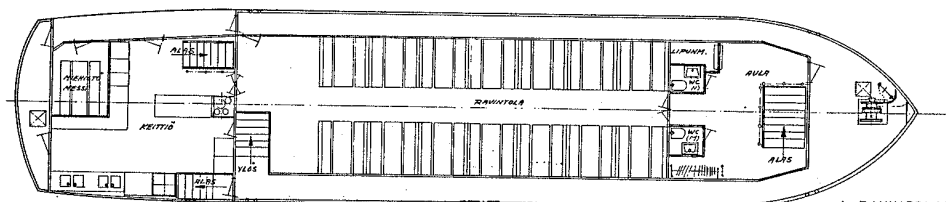
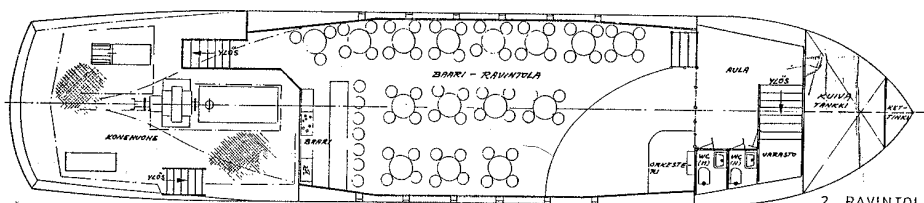
Kuva 2. ms UKKO, yleisjärjestelypiirustus

Ohjaamosta näkyy ruorimiehen paikalta noin 220° eli 110 ° suoraan edestä molemmin puolin alusta ja ohjaamon sivuilta näkyvyys on myös suoraan taakse. Ohjaamon sijainti ja sen ikkunat näkyvät yleisjärjestelypiirroksista kuva 2 ja kuvasta 3.

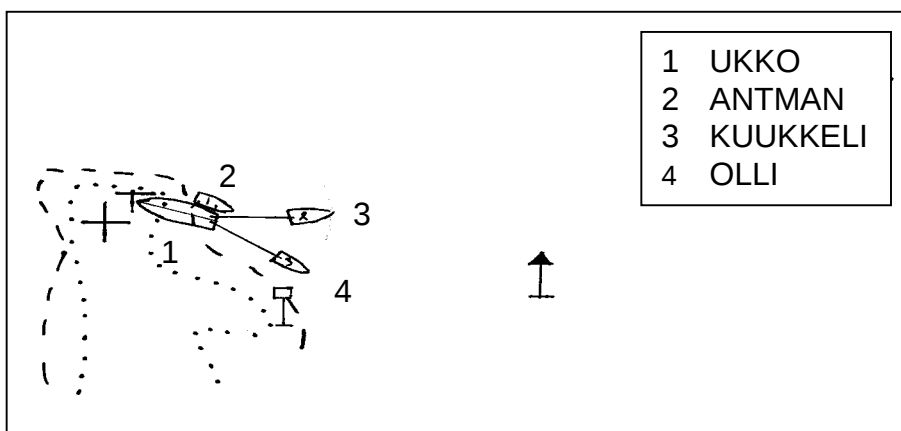
Kuva 5. Piirros UKON irrottamisesta karilta

Alusta kevennettiin pumppaamalla vuotovettä noin viisi kuutiota ANTMANin öljynkeräyssäiliöihin. ANTMAN kiinnitettiin UKON oikeaan kylkeen lähelle perää, keula pelastettavan perää kohti. OLLI ja KUUKKELI olivat hinausköysillä kiinni UKON perässä (kuva 5). Muutaman irrotusyrityksen jälkeen UKKO lähti hitaasti liikkumaan taaksepäin ja irtosi karilta klo 02:25.

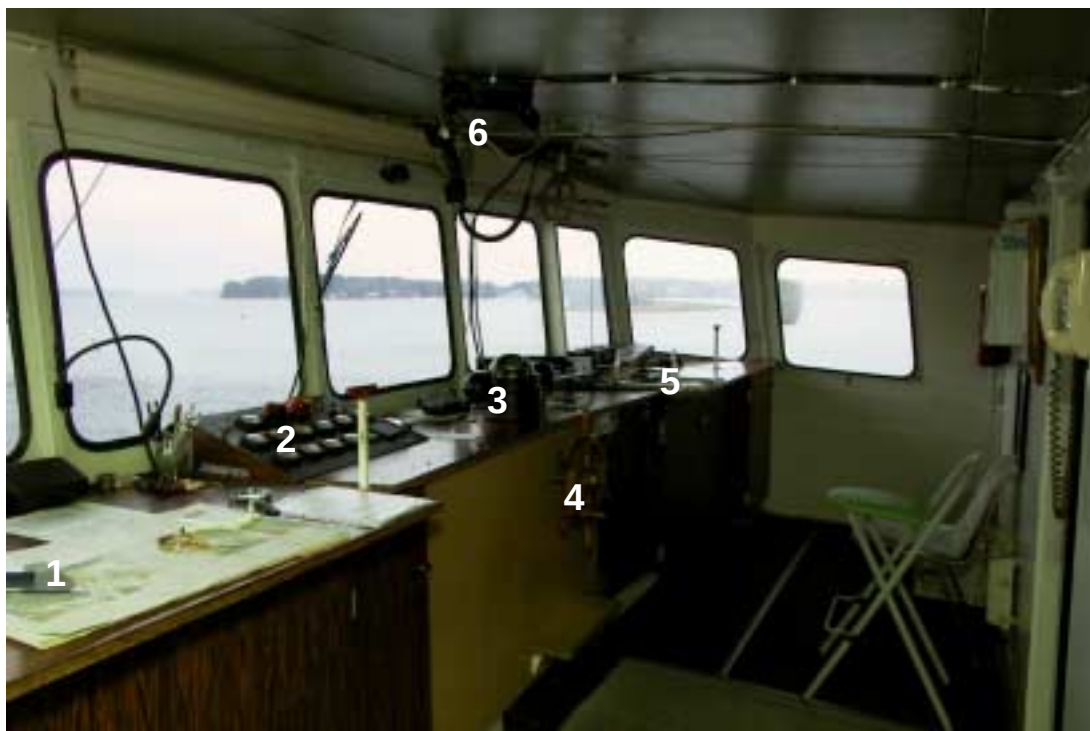
Kuva 6. Valokuva UKKO-laivan ohjaamosta. (kuvattu 7.11.2000, tutkan näyttölaite oli poistettu talven ajaksi)

Kuvasta 6 näkyy UKON ohjaamon laitteiden järjestely. Tutkan näyttölaite on sijoitettu oikealle ja se käännetty ruorimieheen päin. Tosin se on liian kaukana säätimien käyttämiseksi. Mikäli päällikkö toimii samalla sekä ruorimiehenä että navigaattorina, hän joutuu ottamaan merikartan eteensä vasemmalla olevan mittariston eteen, koska myös kuvan vasemmassa reunassa oleva karttapöytä on liian kaukana ruorimiehen paikalta kartan

jatkuvaa seuraamista varten. Aluksessa ruorimiehenä toimineiden kertoman mukaan UKKO on ohjattaessa suuntavakaa.

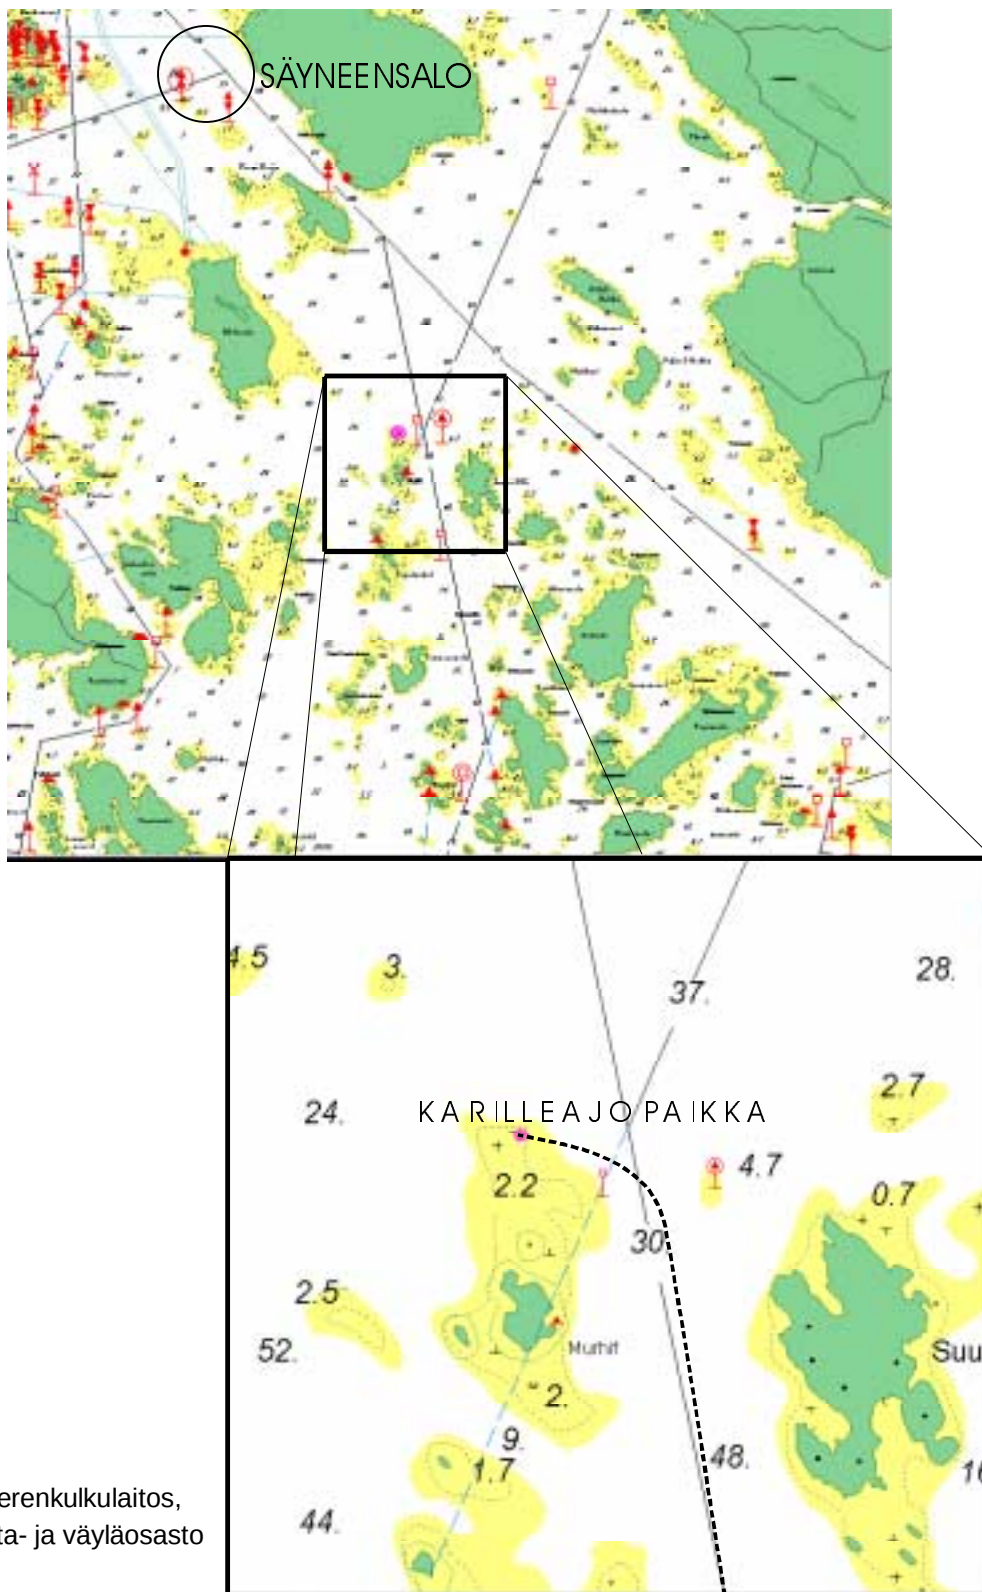
Meriselityksessä ruorimies kertoi olettaneensa ko. käännöksen olleen Säyneensalon luona länteen kääntyvän Kuopion satamaan johtavan syväväylän kohdalla (ks. kuva 7). Hän muisti, että tässä käännöksessä tulee ajaa läheltä viittaa. Tutkintalautakunnan tulokinnan mukaan hän on tarkoittanut Säyneensalon risteyksessä olevaa valaistua pohjoisviittaa. Hän kertoi, että aurinko paistoi silmiin pahalta korkeudelta. Tämä esti häntä huomaamasta, että käännöksen jälkeen edessä ei ollut linjatauluja ja muita merimerkkejä. Ruorimiehen käsityksenä meriselityksessä oli, että "kun oli tultu koko matka väylää pitkin, niin väylällä myös pysytään".

Kuva 7 Karilleajopaikka, kuljettu väylä ja oletettu ajoreitti karilleajossa. Ylemmän kartan vasemmassa yläreunassa on ympyröitynä väyläristeys, jossa ruorimies kertomansa mukaan oletti UKON olleen käännöksessä.

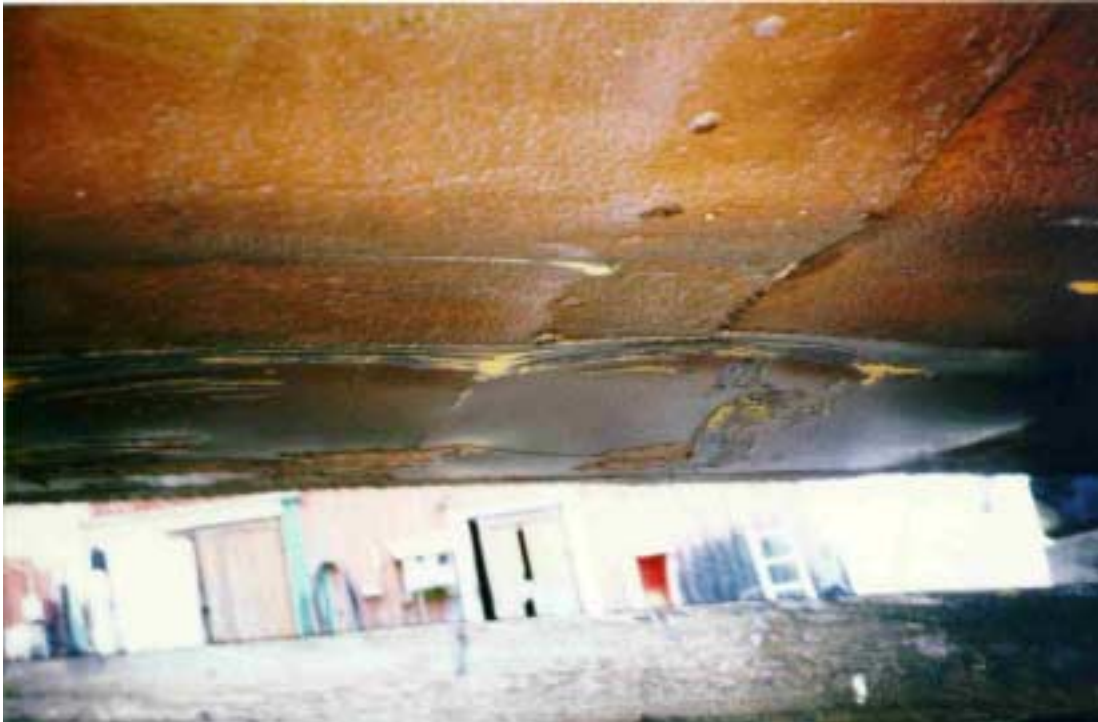
Kuva 8. Valokuva pohjasta.

UKKO-laivan pohjan niittisaumat ovat kaksirivisiä eli vahvempia kuin edellä kuvatut. Osa poikittaisista vesirajassa olevista niittisaumoista on kuitenkin yksirivisiä. Aluksen niittaamalla kiinnitetyt kaaret on kiinnitetty yhdellä niittirivillä. Tässä onnettomuudessa useita kaaria oli vääntynyt ja muutama oli osittain irronnut niiteistä sekä että pohjatukit olivat taipuneet levytyksen mukana vaurioalueella. Muutamia saumaniittejä oli karilleajon yhteydessä myös vaurioitunut. Kuvassa 8 on UKON pohjaa kuvattuna telakalla karilleajon jälkeen. Kuvassa on etualla vanhaa niitattua rakennetta ja taustalla uutta hitsattua pohjalevyä.

UKKO on alunperin rakennettu vuonna 1898 kokonaan niittaamalla, joten osa rakenteista on hyvinkin vanhaa. Korroosion heikentävää vaikutusta niittien ja niittisauman lujuuteen on vaikea arvioida. Pohjakosketuksessa vuotoriski niitatuilla aluksilla voi olla niittaustavasta riippuen huomattavasti suurempi kuin hitsatuissa rakenteissa. Usein niittaamalla kootut rautarunkoiset alukset ovat lisäksi käytännössä osastoimattomia laivoja, jolloin pohjakosketuksen aiheuttama vuoto helposti johtaa aluksen täyttymiseen vedellä ja uppoamiseen.

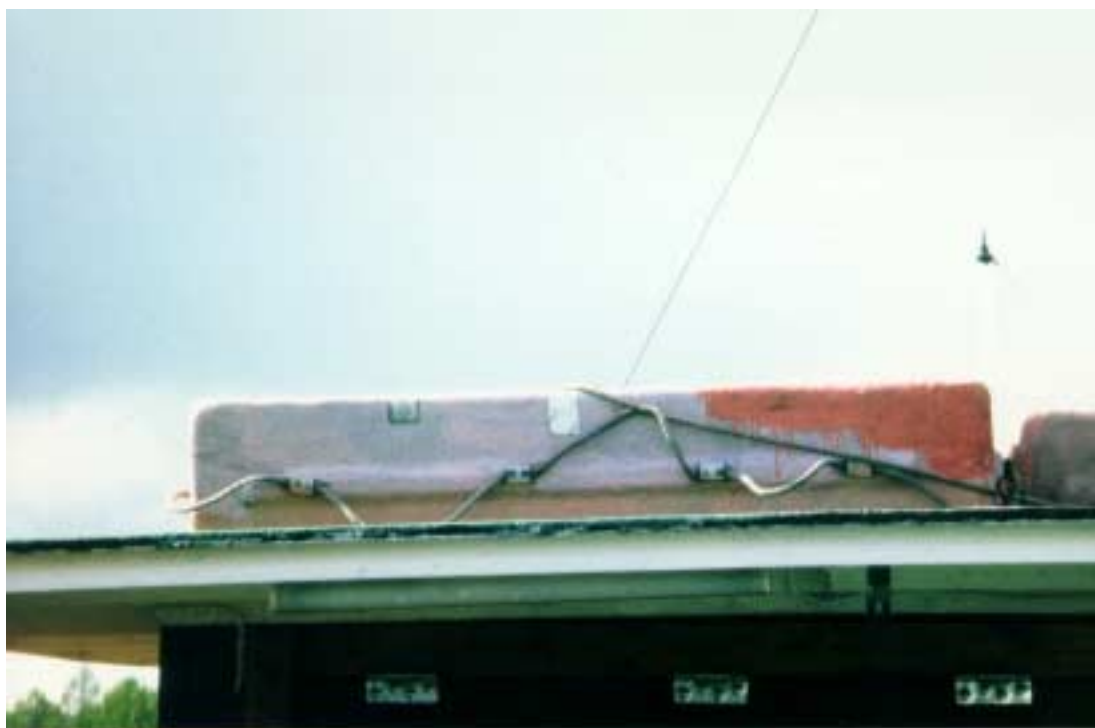
*Kuva 9. Yksi UKON kellumaväline.*

pinnalla. UKON kellumavälineet olivat lasikuituisia ja tyyppihyväksytyjä. Ne oli sijoitettu ohjaamon katolle. Yksi UKON kellumaväline näkyy kuvassa 9. Pelastuslautat ovat huomattavasti kalliimpia kuin tällaiset kellumavälineet, minkä lisäksi lautoille vaaditaan määräaikaista tarkastusta. Pelastuslauttojen korkea hinta on myös niiden vapaaehtoista hankintaa rajoittava tekijä sisävesien varustamoille.
