## Tutkintaselostus

B 2/1997 M

### **Proomu CARAn kaatuminen Raahen edustalla 25.5.1997**

## THE CAPSIZING OF SELF-PROPELLED BARGE AT RAAHE 25.5.1997

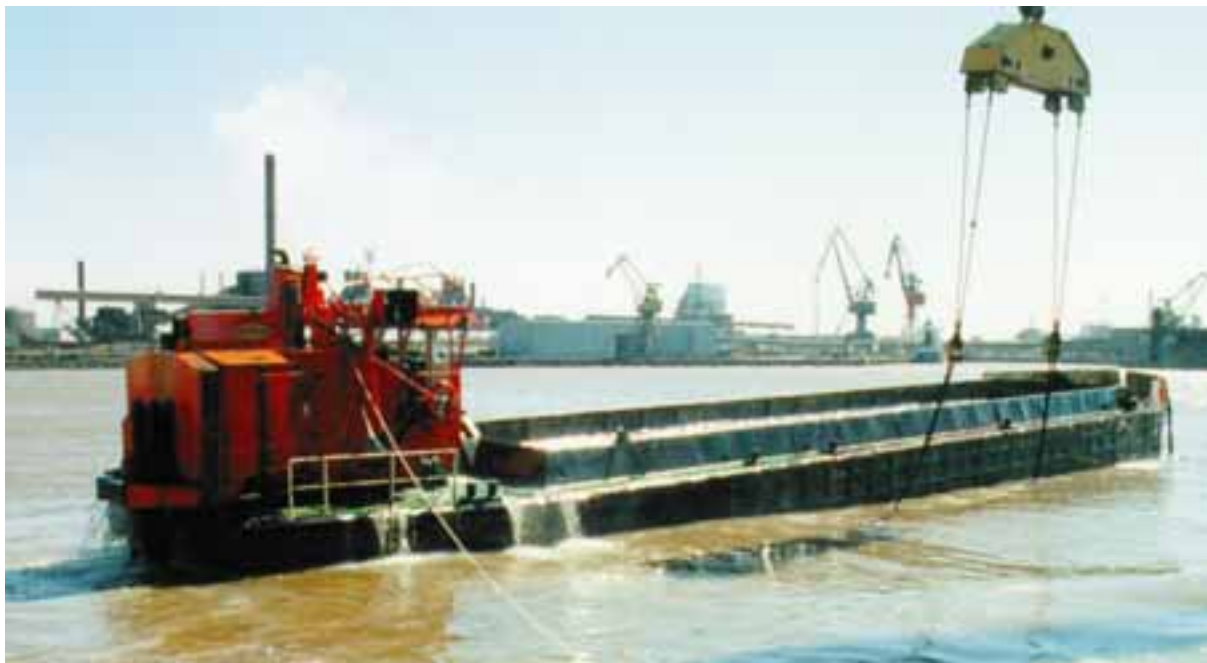
Kuva 1. ms CARA välittömästi kääntämisen jälkeen Raahessa 4.6.1997.

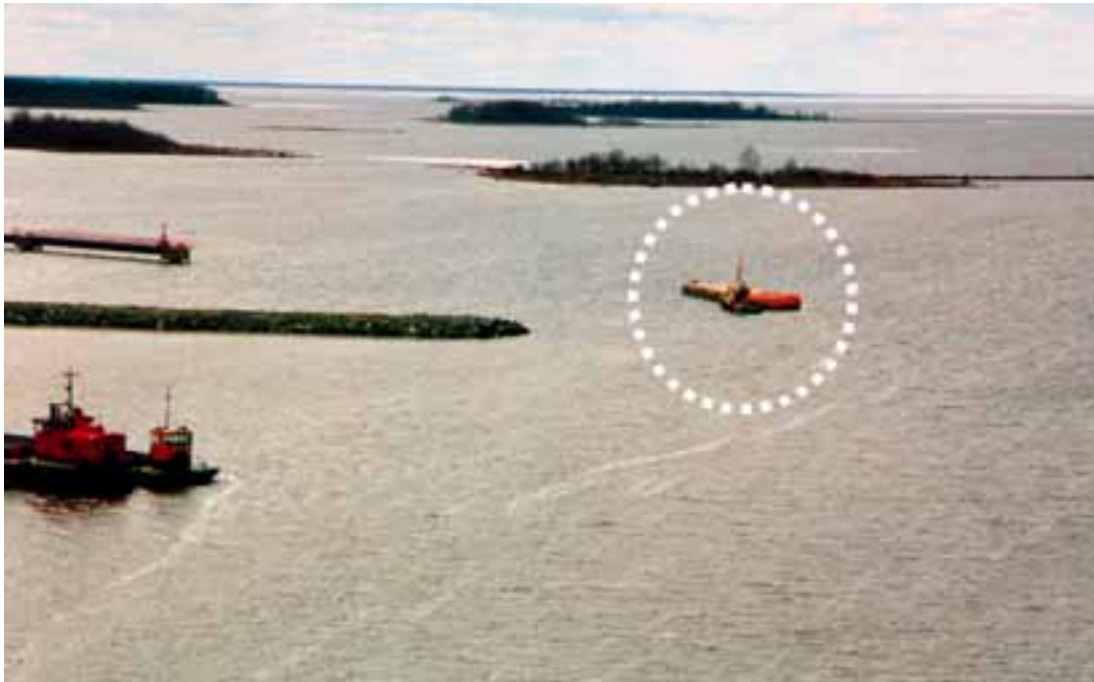
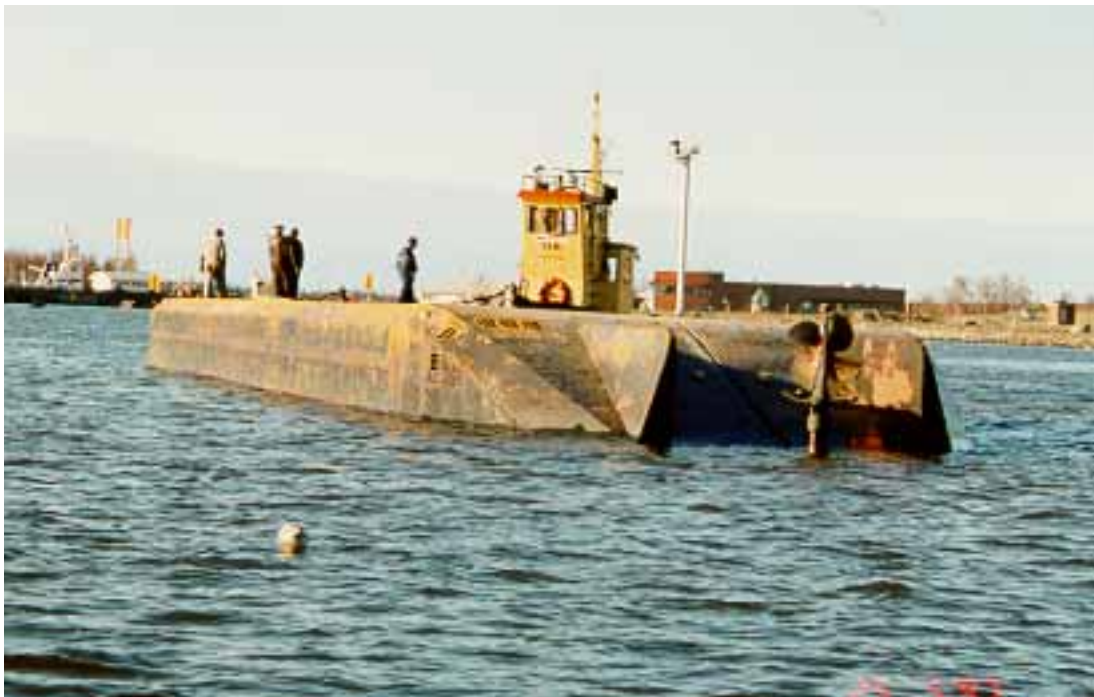
*Kuvat 5 a&b. CARA kaatuneena onnettomuuspaikalla. Kuvat on ottanut paikalle saapunut poliisi noin pari tuntia onnettomuuden jälkeen.*

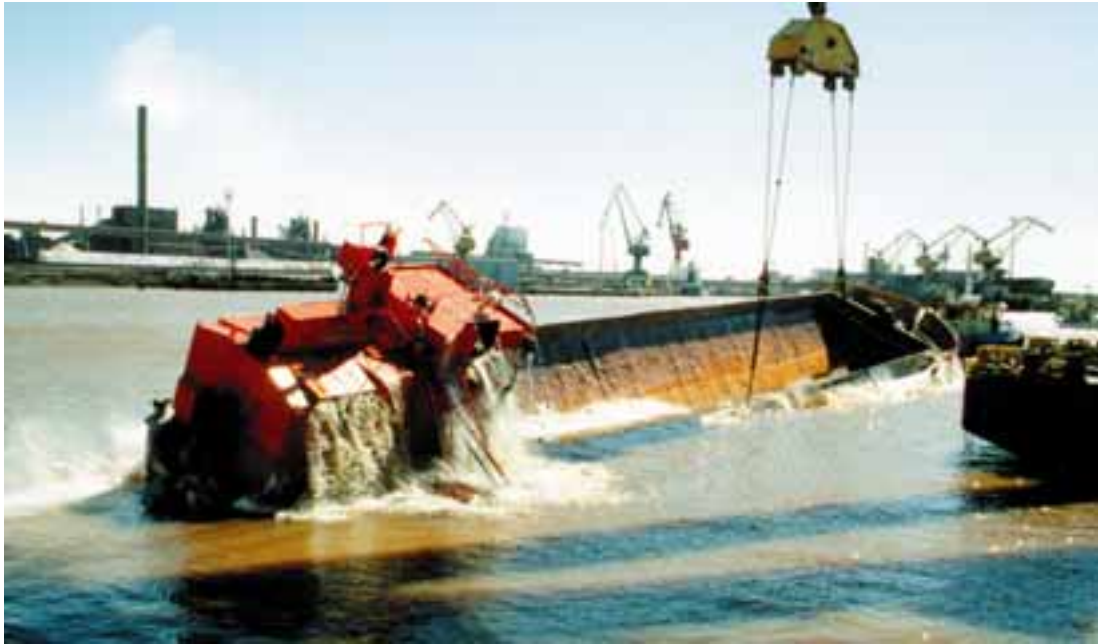
Kuva 6. CARAn kääntäminen oikeinpäin Raahen satamassa 4.6.1997.

Onnettomuuden uhrin löytymisen jälkeen CARA hinattiin ylösalaisin Lapaluodon laituriin. Paikalle tuotiin Terramaren omistama uiva nosturi. Tämän nosturin avulla CARA käännettiin oikeinpäin 4.6.1997 (kuva 6).

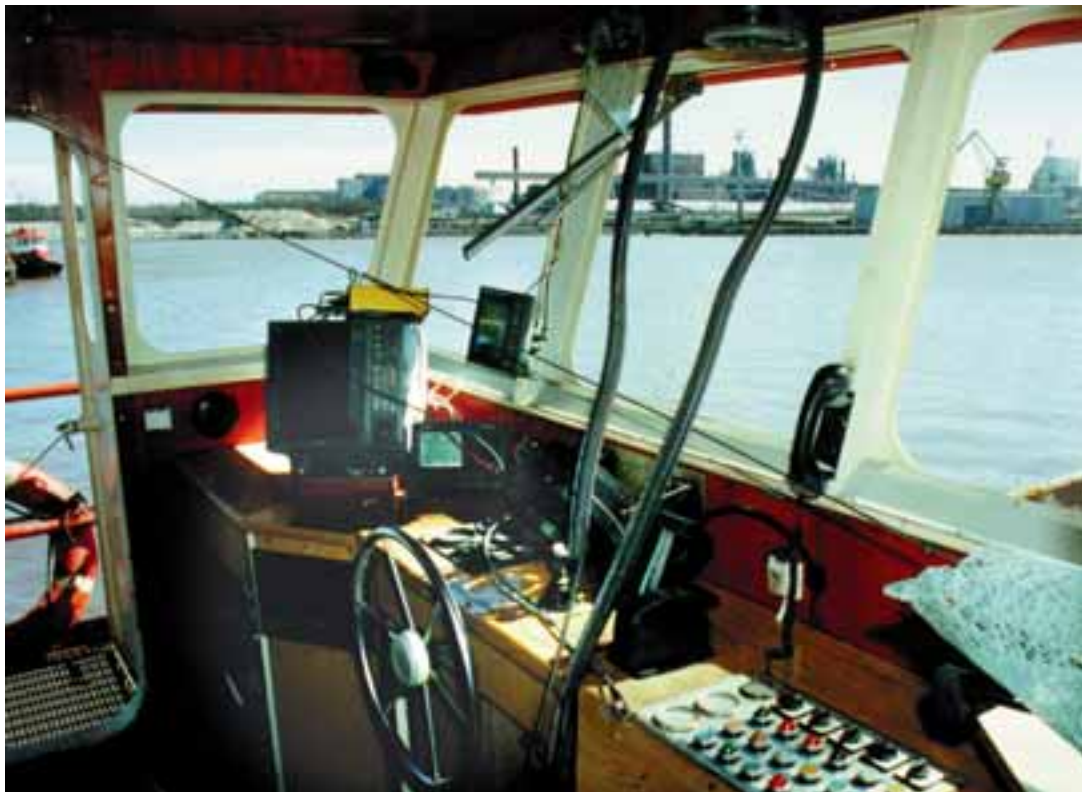
Kuva 7. CARAn ohjaamo kuvattuna välittömästi kääntämisen jälkeen. Konsolin keskellä ovat ohjauksen hallintalaitteet: ruori, ohjausjoystick, ruorikulman osoitin ja koneen kierrosluvun säätö. Konsolin oikeassa reunassa (lähellä kameraa) on palkoproomun avauksen ohjaus.

CARAn ohjaamossa tarkastettiin ohjauspotkurin asetuskulma sekä potkurin kierrosluvun säädön ja proomun aukaisujärjestelmän asetukset. Kuvassa 7 on aluksen ohjaamon hallintalaitteet. Ohjauslaitteista pääkoneen kierrosluvun säädin oli noin 1/3 asennossa

eteenpäin (kuva 7 keskellä) ja ohjauspotkurin kääntökulma oli noin 10 astetta oikealle (styyrpuuriin). Kuvassa 8 kääntyvän ohjailupotkurin asento on kuvattuna aluksen vielä ollessa ylösalaisin.

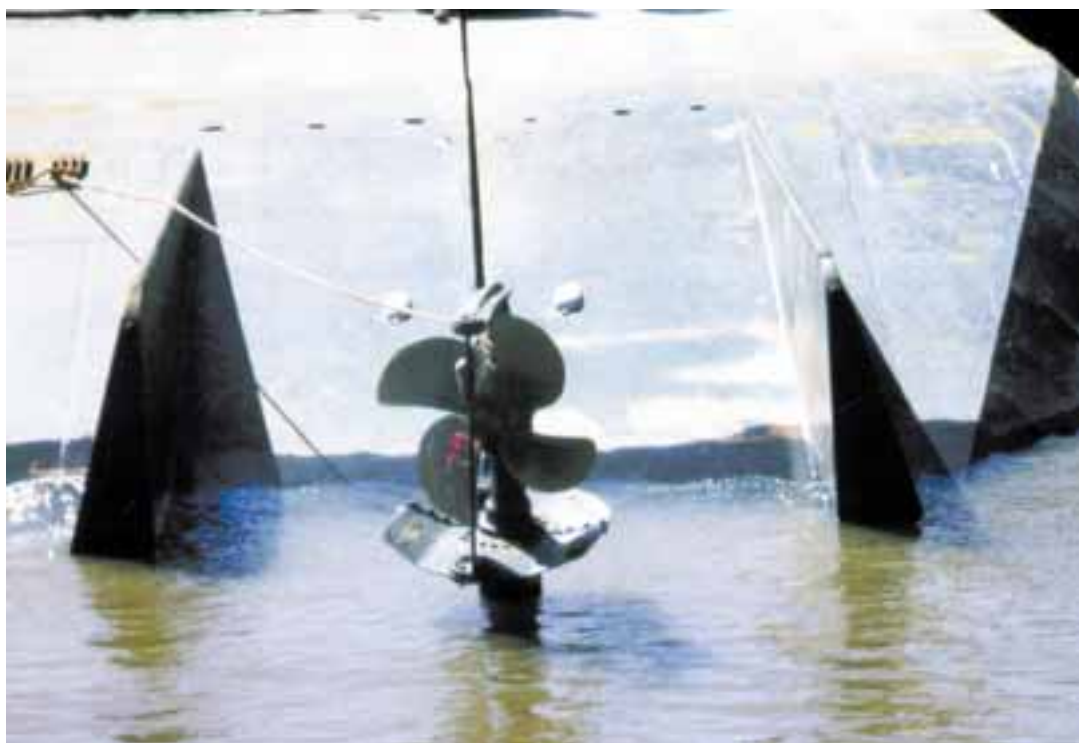
Kuva 8. CARAn ruoripotkurin asento onnettomuuden jälkeen.

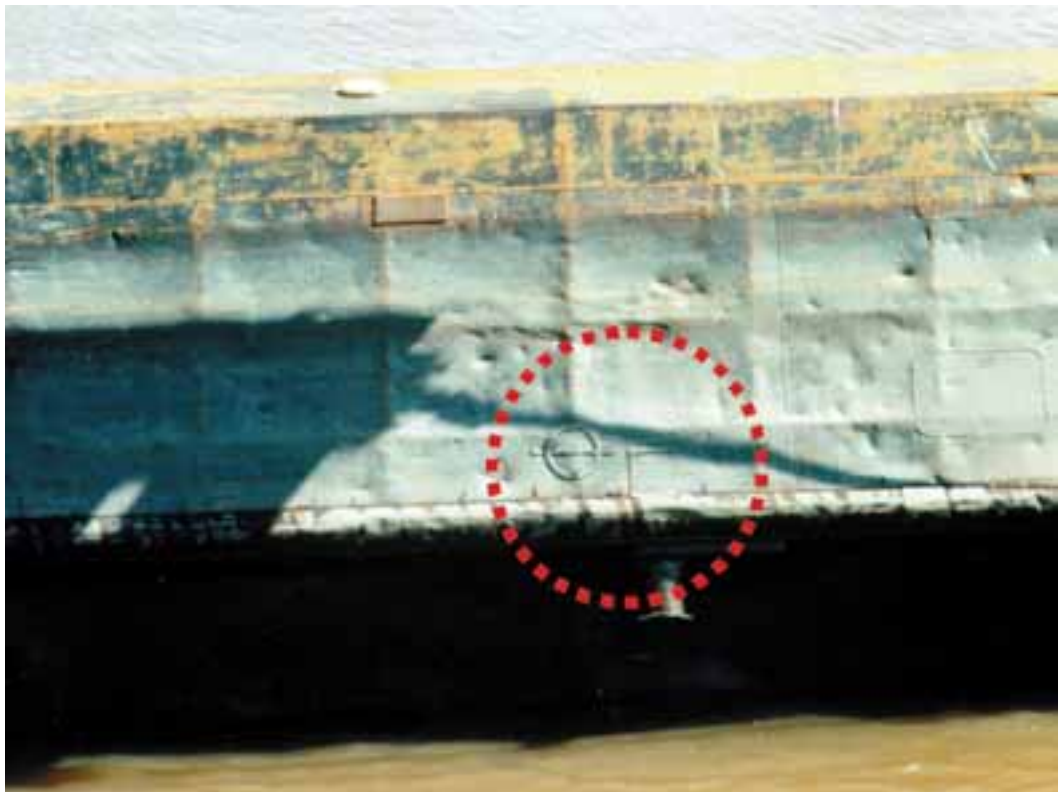
Ainoa CARAn tyyppisille proomuille vaadittu uppoamattomuus- tai vakavuustarkastelu on ollut kotimaanliikenteen lastimerkin määrittäminen. Kotimaan liikenteessä aluksessa tulee olla ns. kotimaan lastimerkki kuten CARAssa onkin. Lastimerkin paikka määräytyy purjehdusalueiden mukaan, CARAn tapauksessa purjehdusalueet ovat kotimaanliikenne I ja II. CARAlle oli myönnetty kansallinen lastiviivatodistus, varalaidat eri liikennealueilla olivat 250 mm (kotimaa I) ja 500 mm (kotimaa II). Koska lastimerkki oli ylimaalattu, sen lukeminen lastauksen yhteydessä on kuitenkin ollut hankalaa. Tämä näkyy kuvasta 9.

Kuva 9. CARAn ylimaalattu lastimerkki. Kuvassa alus on käännettävänä eli se on vielä ylösalaisin.

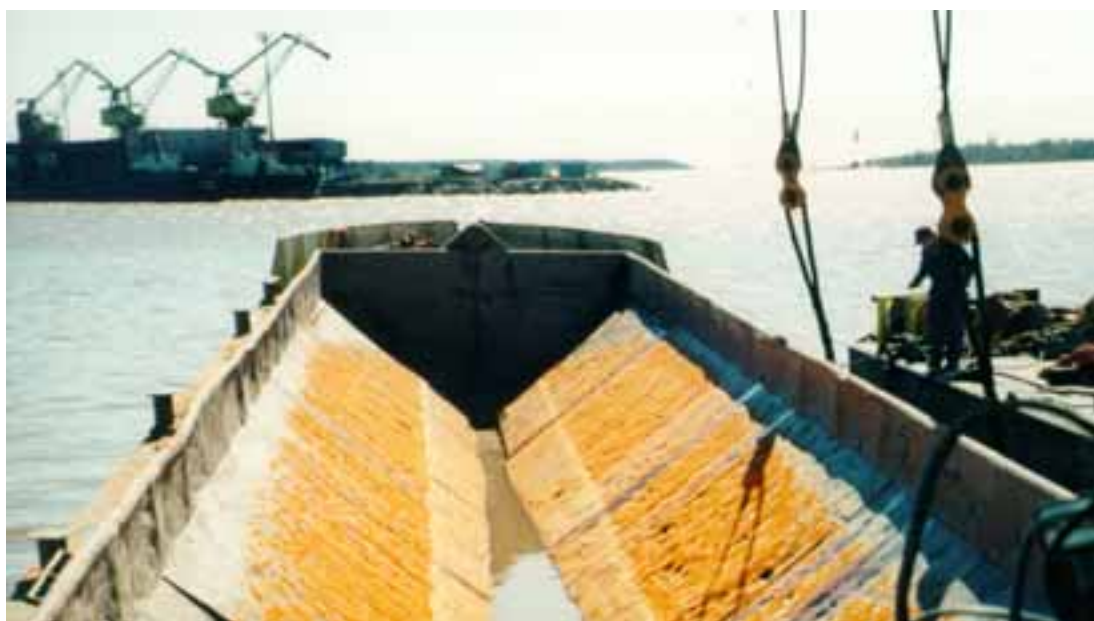
Kuva 10. CARAn avoin lastitila.

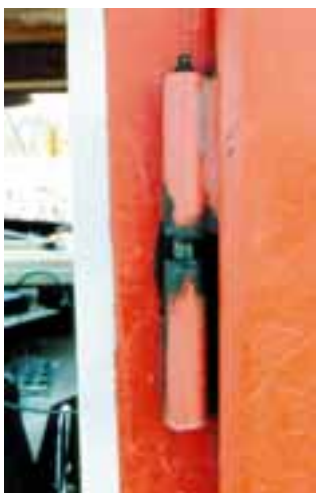
*Kuva 16. CARAn oven sarana, joka sallii pystyliikkeen.*

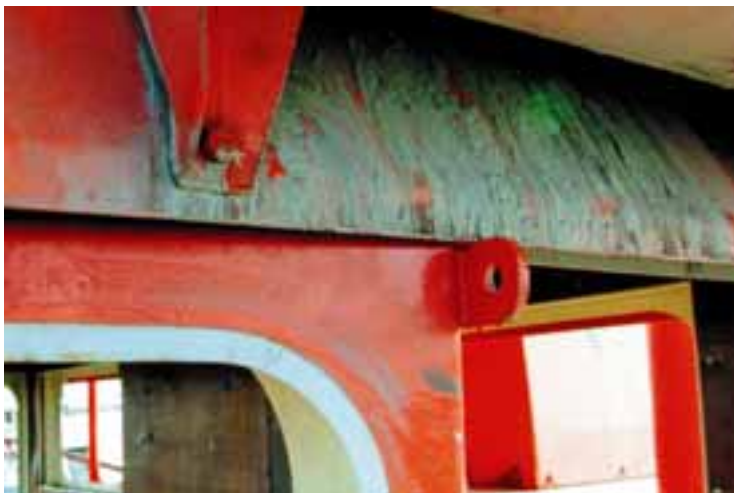
*Kuva 17. CARAn oven yläpuolella oleva lipa estää oven aukenemisen oven siirtyessä ylöspäin.*

CARAn ovien tiivistämiseksi kiertää ovien reunoja kaksi 25 mm korkeata huulosta, joiden väli on 40 mm ja siihen on liimattu kumitiiviste. Oviaukon karmin muodostaa aukkoa kiertävä lattarauta. Karmin korkeus ulospäin on 22 mm ja se osuu oven ollessa kiinni oven huulosten väliin. Ovien saranat ovat normaalia, myös maissa käytettyä mallia, joissa seinään kiinnitettyjen tappien päälle ovissa olevien saranoiden holkit lasketaan. Tällainen sarana mahdollistaa oven liikkumisen pystysuunnassa, kun alus on kaatunut ja jäänyt ylösalaisin (kuva 16). Ohjaamon ovien yläpuolella on lippa, joka on saattanut aiheuttaa ovien jumiutumisen aluksen ollessa ylösalaisin (kuva 17).
