Tutkintaselostus

C 11/1997 M

ms GRIMM, karilleajo Kotkan sataman edustalla 1.10.1997

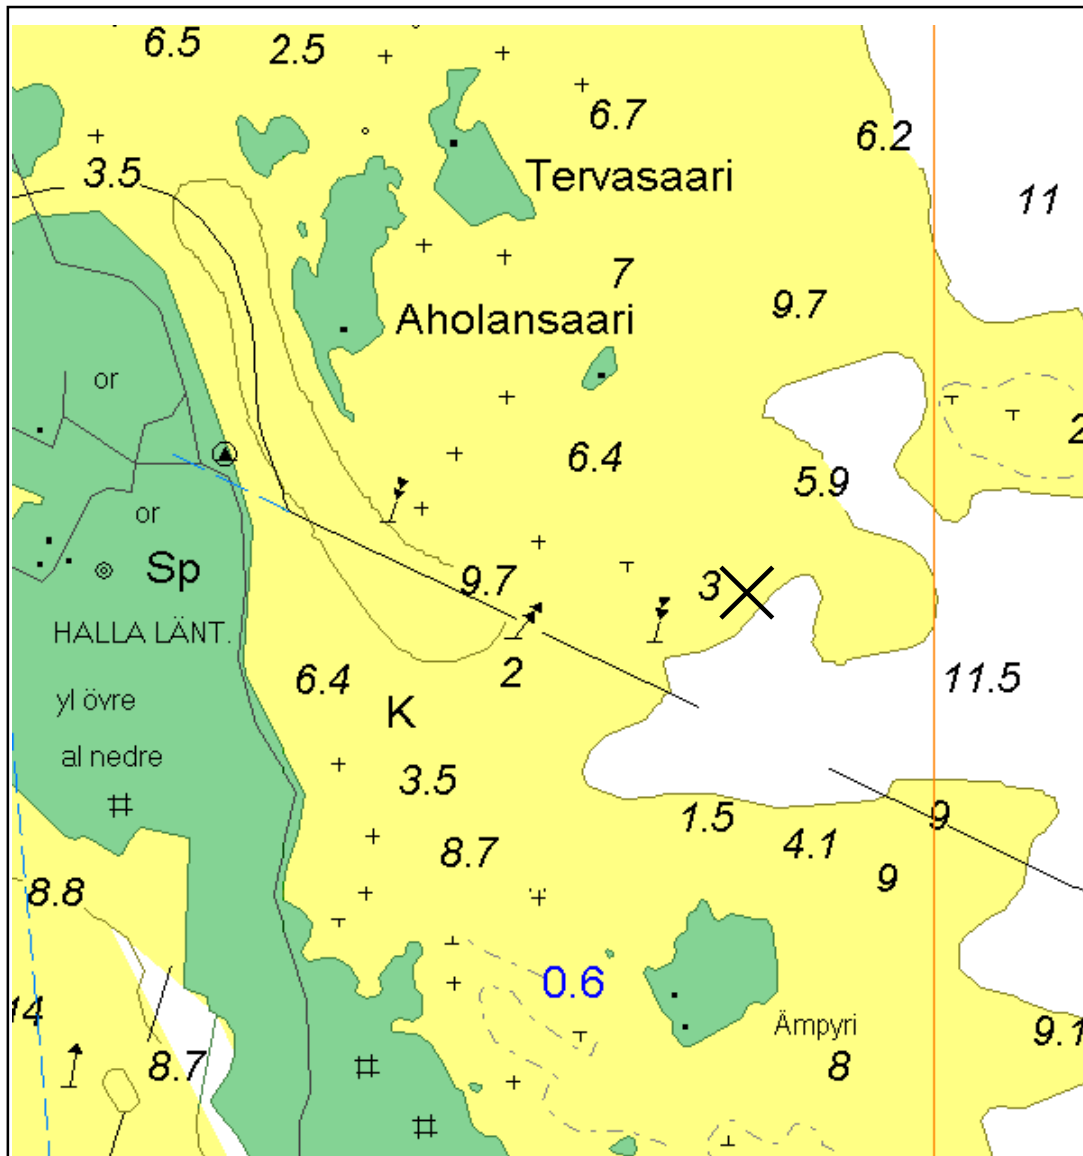
Kuva 3 Hallan satama ja GRIMMIN karilleajopaikka (merkitty X:llä)

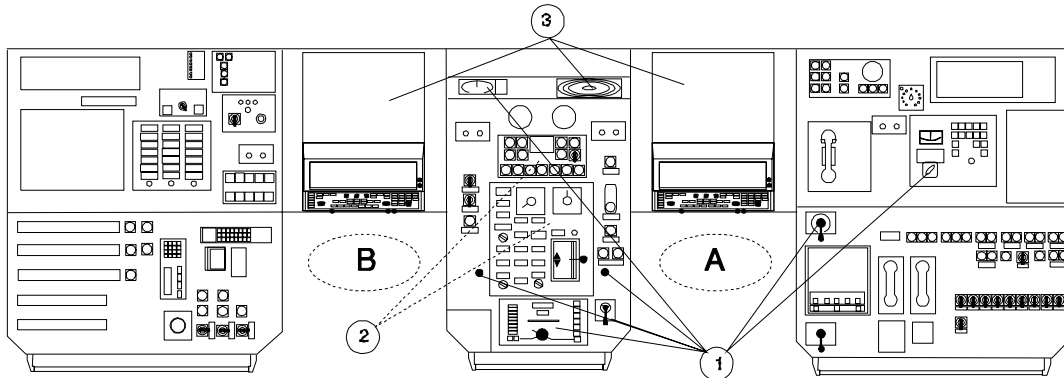
Työpisteestä B pystyy käyttämään vain yhtä ohjailumahdollisuutta eli aikaohjausvipua (NFU, Non Follow Up). Konsolin vasenta puolta ei ole suunniteltu vaativan ohjailun työpisteeksi. Siitä pystyy säätämään nopeutta hieman kurkottamalla.

*Kuva 4. Komentosillan etuseinällä oleva navigointi- ja ohjailukonsoli.
A ja B ovat työpisteitä, joista alusta ohjaillaan ja navigoidaan.*

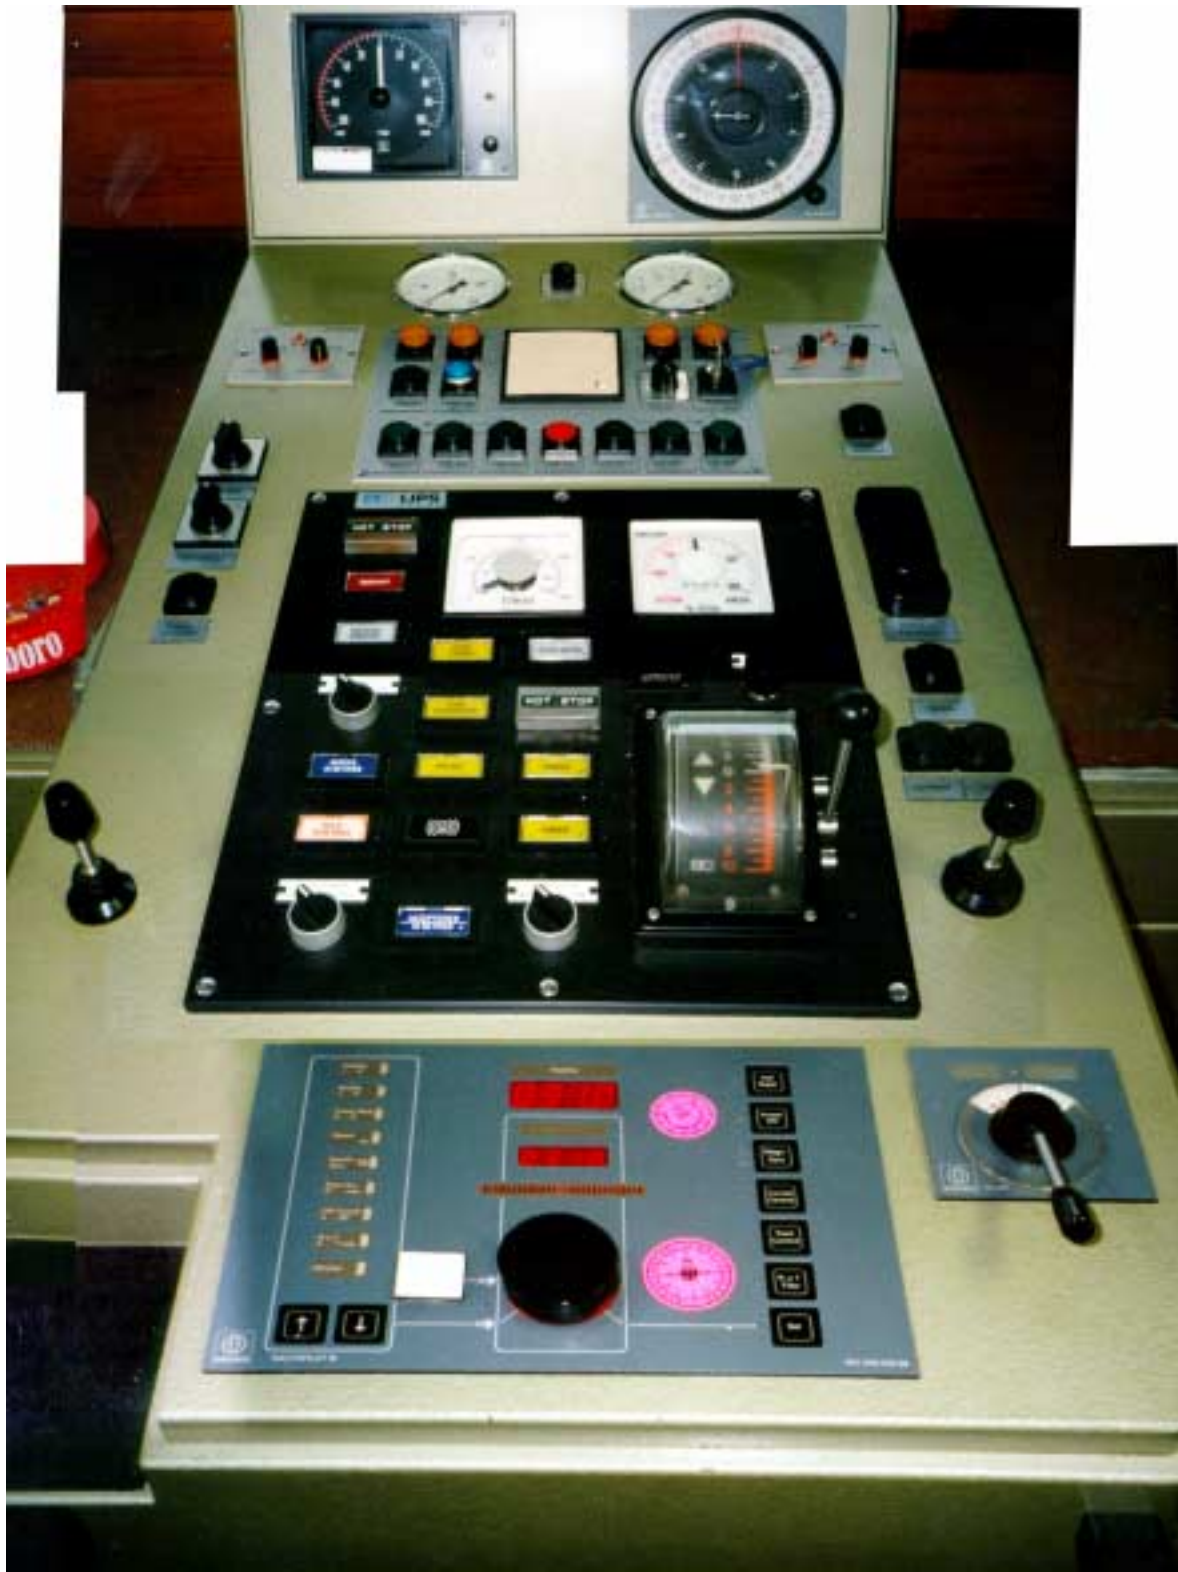
Kuva 5c. ms GRIMMin komentosillan keskikonsoli. Konsolin vasemmassa reunassa on luotsin käyttämä aikaohjaus (NFU) vipu.

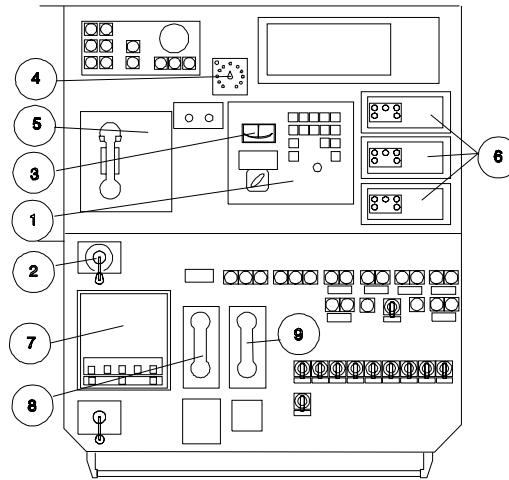
Kuva 6a. Etuseinän oikea konsoli. Luotsauksen kannalta tärkeimmät laitteet ovat TENFJORD peräsinkoneen hallintayksikkö (laite 1) ja matkaohjaus (FU, laite 2). Tämä konsoli oli käytettävissä oikeanpuoleiselta ohjauspaikalta A.

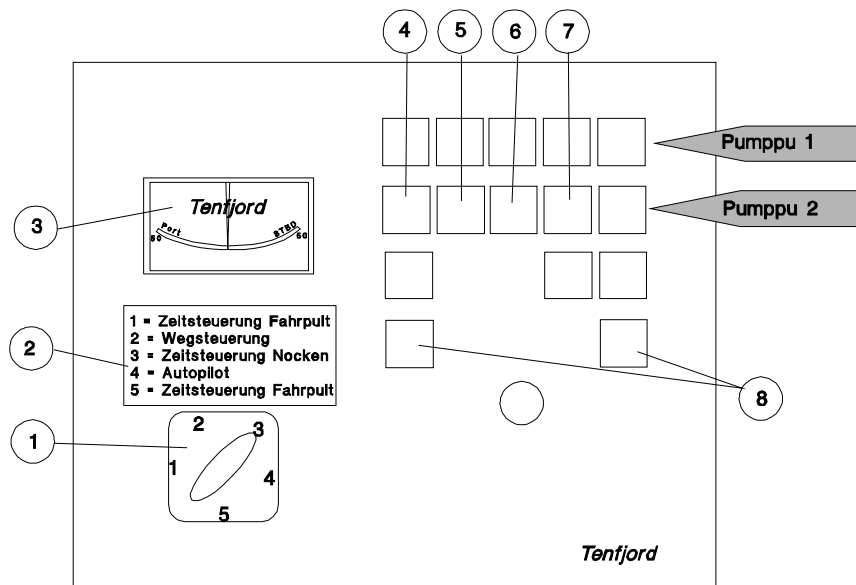
Ohjaustavan valinta TENFJORD peräsinkoneen hallintapaneelissa on viisivaiheinen kytkin (kuva 7a kohta 1). Kytkimen eri asennot saksaksi selittävä ohjekyltti on kytkimen yläpuolella (kuva 7a kohta 2). Ohjekyltin tekstien suomennos on taulukossa 1. Kytkin saksankielinen terminologia ei välttämättä ole tuttu suomalaisille luotseille. Ohjausmoodin valinnassa voi helposti tapahtua virhe. Kytkin rajoittaa oikean ohjailutavan valintaa. Kytkin voi olla väärässä asennossa kriittisellä hetkellä. Kytkimen sijasta moodin vaihto on turvallisempaa painonapilla, joka on asennettu jokaisen ohjausvivun tai automaattiohjauksen viereen.

Kuva 7a. TENFJORD peräsinkoneen hallintapaneeli oikeassa konsolissa. Ohjauslaitteet olivat valittavissakytkimeltä 1. Kytkimen ohjekyltti 2 suomennos on alla taulukossa 1.

Taulukko 1. ms GRIMMin ohjauslaitteiden valintakytkimen ohjekyltti. Siitä ei selviä mitä ohjauspaikkaa (komentosillan siipeä) asennot 1 ja 5 tarkoittivat.

1 = Zeitsteuerung Fahrpult	Aikaohjaus (NFU) ilmeisesti siivellä
2 = Wegsteuerung	Matkaohjaus (FU)
3 = Zeitsteuerung Nocken	Aikaohjaus (NFU) ilmeisesti keskellä
4 = Autopilot	Automaattiohjaus
5 = Zeitsteuerung Fahrpult	Aikaohjaus (NFU) ilmeisesti siivellä

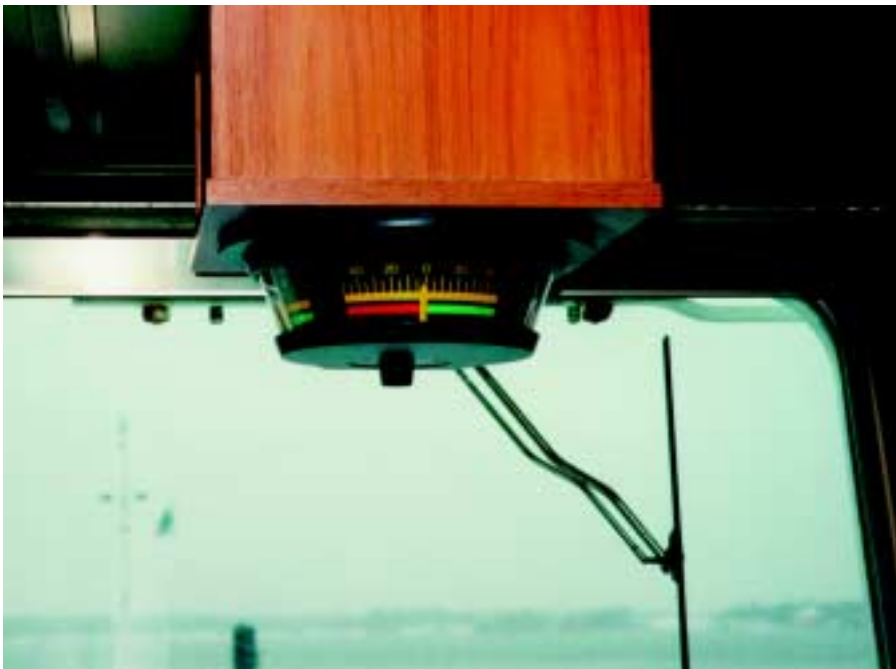
Ainoa selvästi havaittavissa oleva peräsinkulman osoitin oli pyöreä mittari katossa, jossa oli peräsinkulman näyttö taakse ja molemmille sivuille (kuva 8b). Ohjattaessa on katsetta nostettava häiritsevästi ylös. Magneettikompassin periskooppi oli katossa peräsinkulman osoittimen vieressä.

Kuva 8b. Peräsinkulman näyttölaite komentosillan katossa (sijainti näkyy myös kuvassa 2).

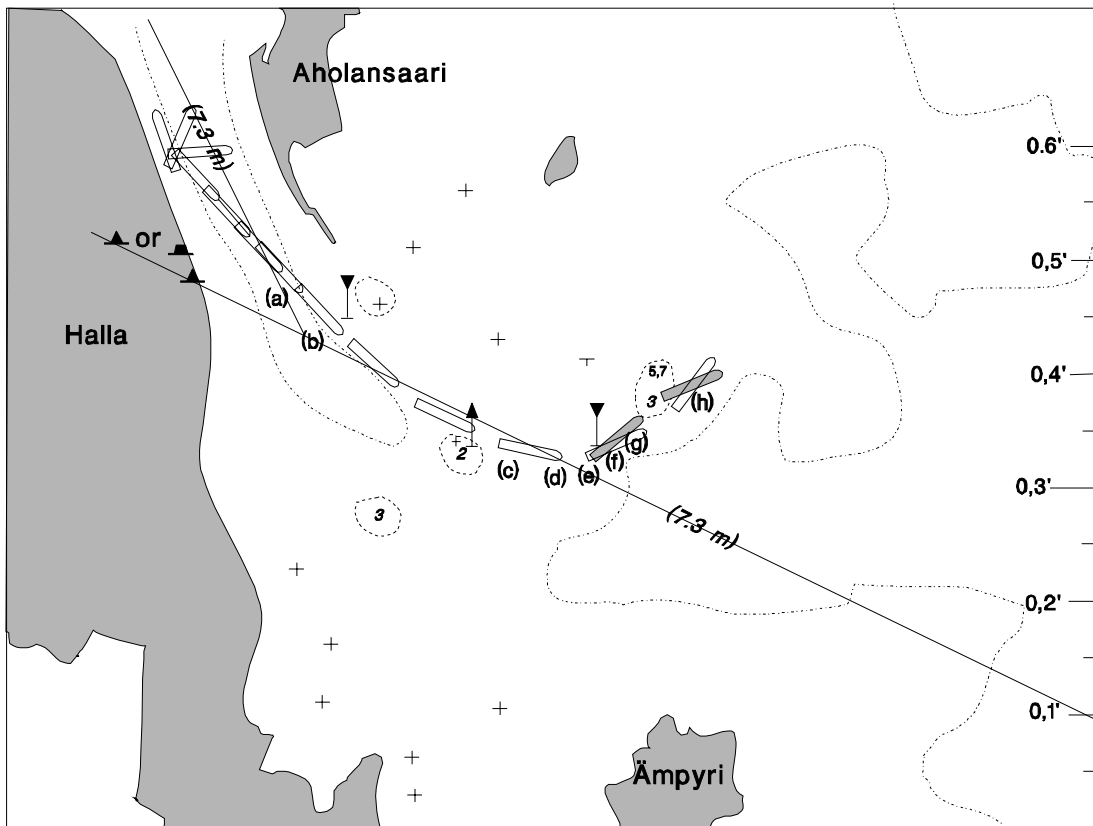
Kuva 9. GRIMMin lähtö Hallasta todistajalausuntojen ja simuloinnin mukaan. Valkoiset symbolit kuvaavat ajoa simulaattorilla ja tummennetut symbolit kuvaavat todistajalausuntoja niiden ollessa ristiriidassa simuloinnin kanssa karilleajohetkellä, koska GRIMMin peräsin oli simulaattoria tehokkaampi. Ei ole tiedossa miten päin GRIMM kääntyi satamassa.

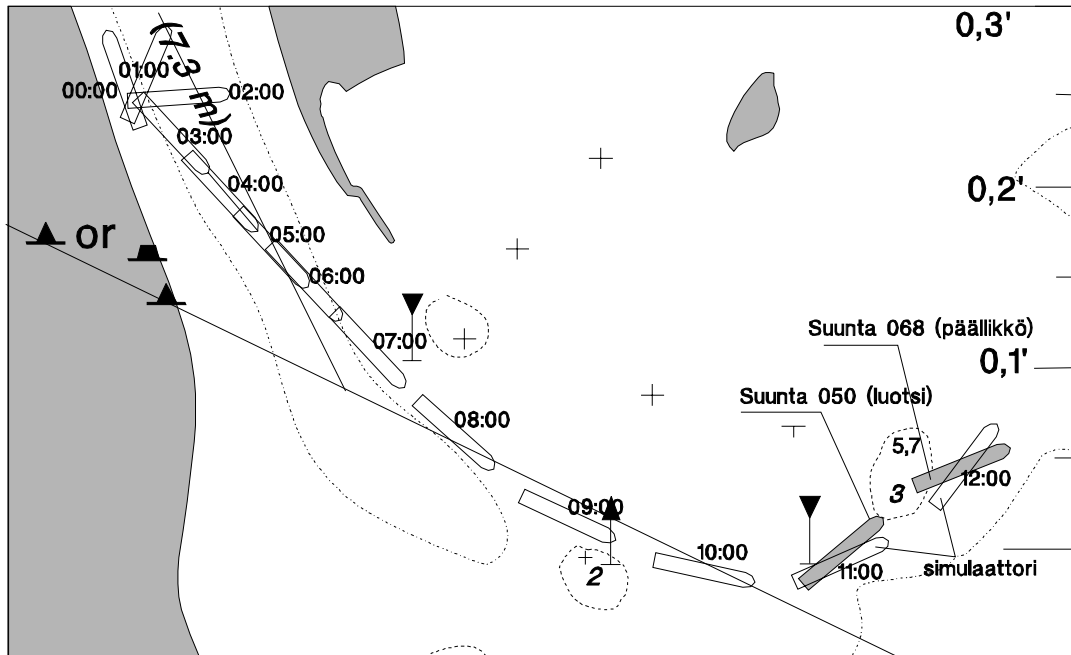
Kuva 10. Simuloitu onnettomuusajo. Ajat ovat simulaattorikellon aikoja. Simulointi alkaa kun alus on jo yhden aluslevzeyden irti laiturista. Siihen kuluu arviolta noin 1 – 2 minuuttia, joten aika laiturista pohjakosketukseen oli noin 13-14 minuuttia.
