Tutkintaselostus

C 1/1997 M

Koulualus KATARINAN karilleajo Kotkassa 13.3.1997

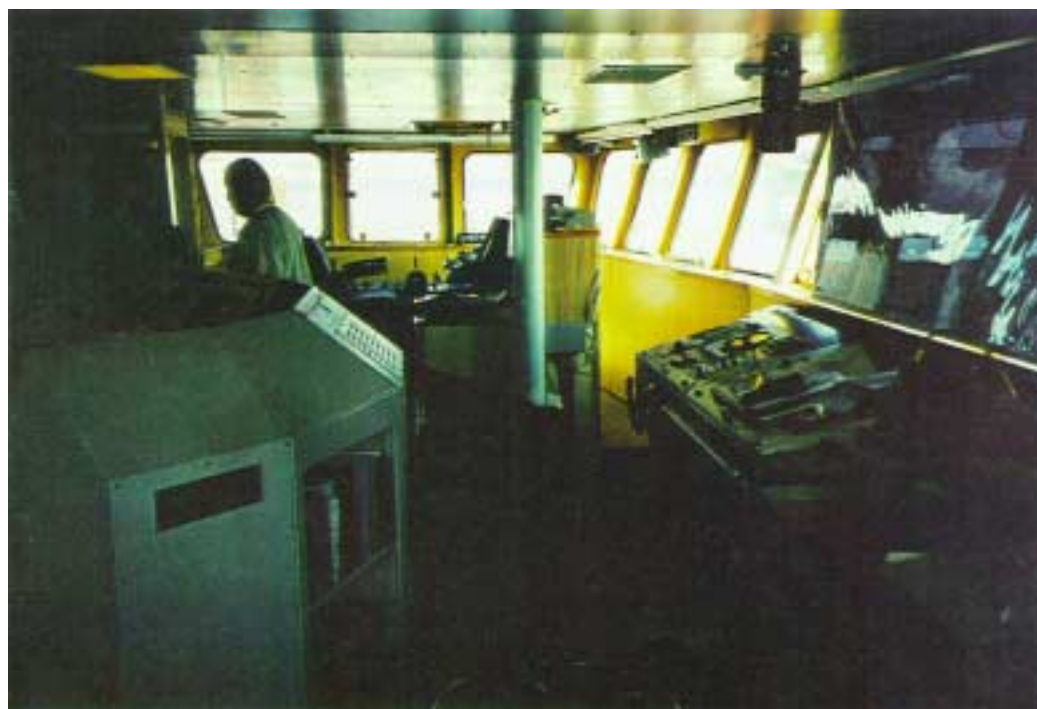
Kuva 2. M/S KATARINAN komentosilta nähtynä vahtipäällikön paikalta

Komentosillan laitteisto on sijoitettu siten, että varsinainen vahtipäällikkö ei tavanomaisesti paikaltaan konekäskynvälittimien luota voi suoraan seurata tilannetta parhaimmilla välineillä, so. elektronisen merikartan monitorilta, josta tilanne selviäisi nopeimmin.

Vahtipäällikön paikka pitäisi varustaa elektronisella kartalla. Myös liiketilan ennusteytön käyttömahdollisuus tulisi selvittää.

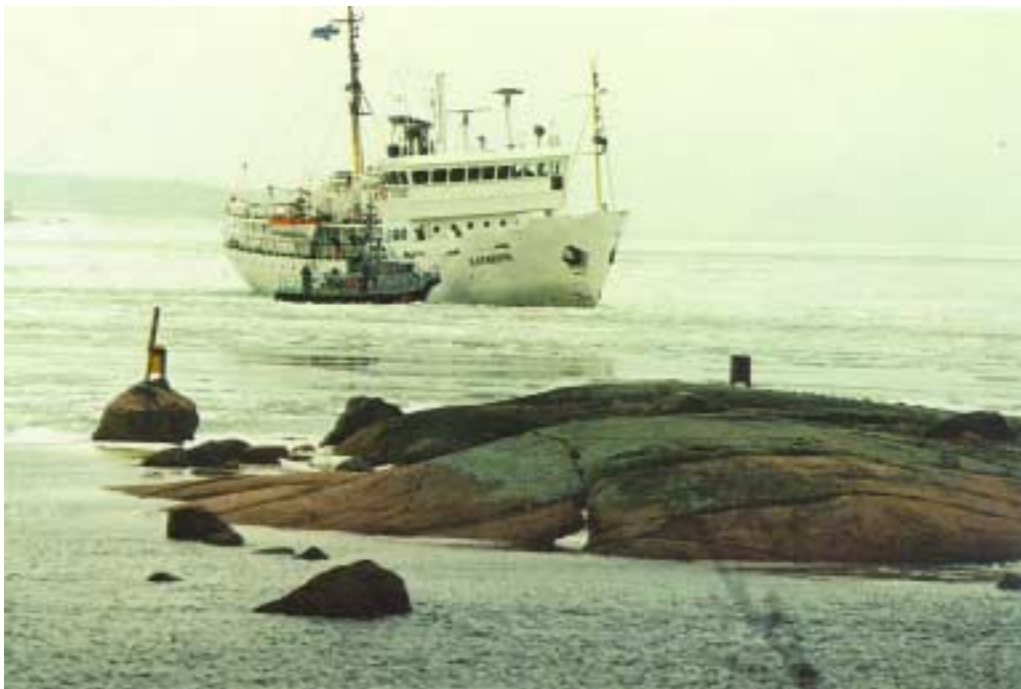
Kuva 3. M/S KATARINA karilla 13.3.1997 (© Ari Hansen, Kymen Sanomat)

Oppilaspäällikkö menetti varmuutensa toimiensa oikeellisuudesta yliperämiehen huomautuksen johdosta ja aloitti käännöksen toisen osan suunnittelemaansa aiemmin komentamalla ruorimiestä ottamaan peräsinkulmaksi kymmenen oikealle. Aluksen kulmanopeus kasvoi melko kovaksi ja yliperämies kehotti oppilaspäällikköä pysäyttämään käännöksen ja ottaa vasemmalle. Oppilaspäällikkö teki näin, mutta ennen kuin toimenpide toteutui kunnolla alus ajoi karille viitan K91 pohjoispuolelle kello 10.22. Viitta nousi jään alta näkyviin aluksen perän puolelta.

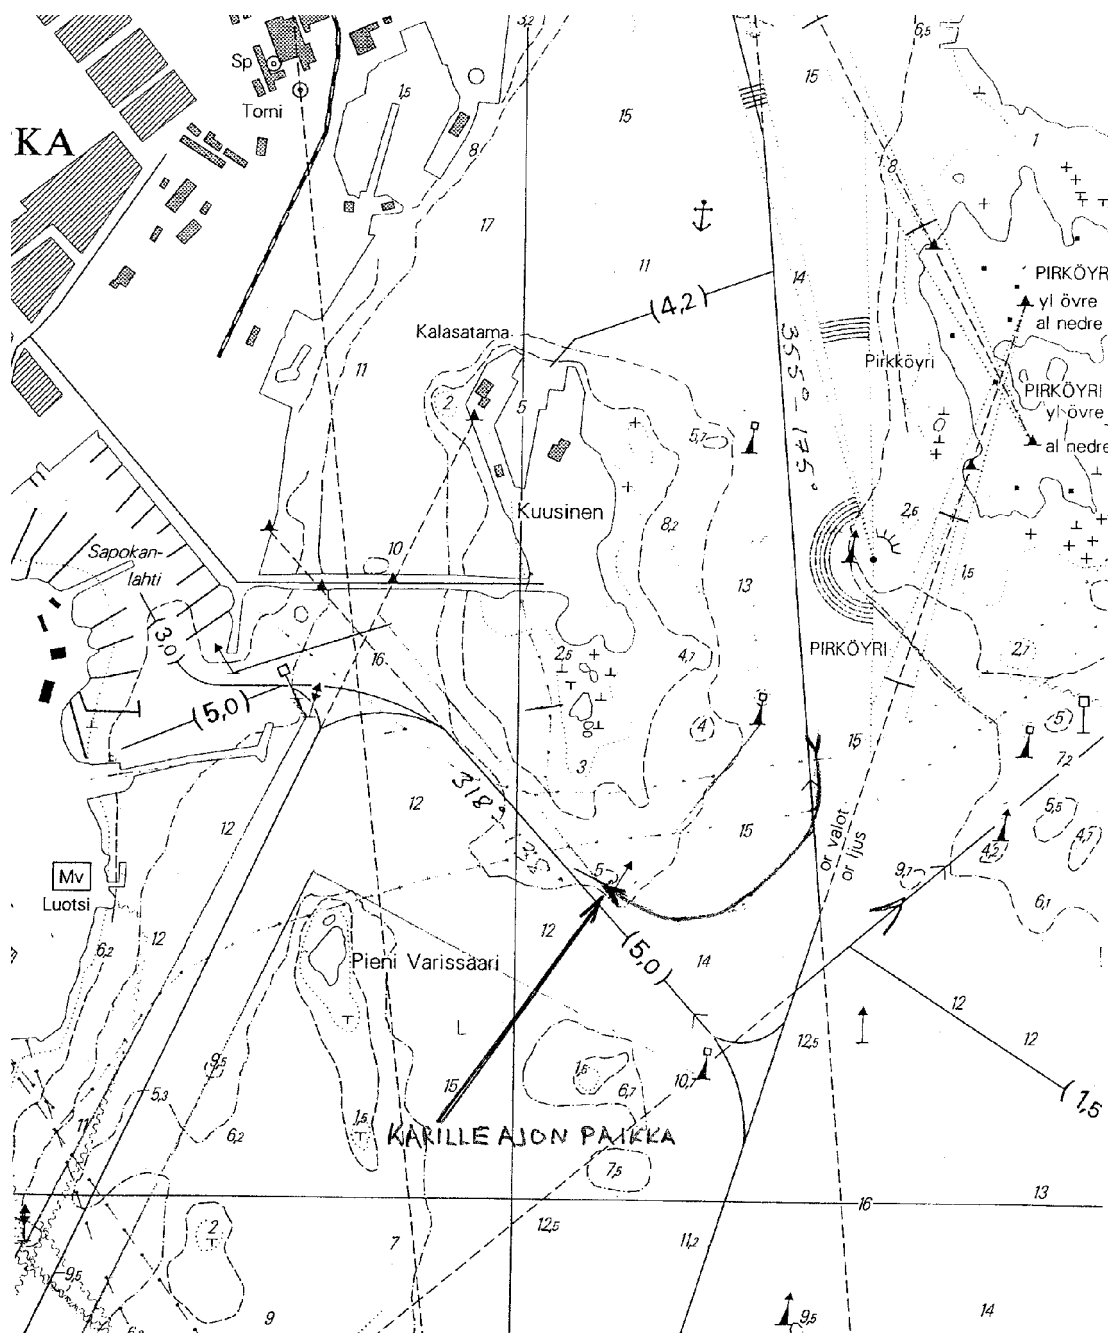
Kuva 4. Karilleajon paikka ja käännös sitä ennen.

Kun alus tuli Pirköyrin majakan kohdalle, vauhtia vähennettiin kymmenestä solmusta. Alus kulki linjalla tosisuuntaa 175 astetta. Kun poiju K35:n ohituksesta oli jatkettu noin puoli kaapelinmittaa aloitti oppilaspäällikkö käännöksen komentamalla ruorimiestä kääntämään oikealle. Uusi suunta tuli kohti poijua K30 (arvioitu tosisuunta 200 -210 astetta). Oppilaspäällikön mukaan tarkoitus oli ajaa käännös kaksivaiheisesti suunnalle 318 astetta, ns. Sapokan linjalle.

Karilleajon paikka ja käännös sitä ennen on esitetty kuvassa 4.

Karilleajo ja matka karilleajopaikalle tapahtui Kotkan kaupungin vesialueella. Merimerkkien kunnossapidosta ja väylästä huolehtii Kotkan satamalaitos. Sapokan sisääntuloväylää ja sen merkintöjä on muutettu viimeksi vuonna 1993. Karilleajopaikka on haratun väylän ulkopuolella. Kari on merkitty merikarttaan 5,0 metrin syvyydellä olevaksi. Vuoden 1934 merikartassa syvyysmerkintä on 3 metriä. Tutkinta ei ole selvittänyt eron syytä.

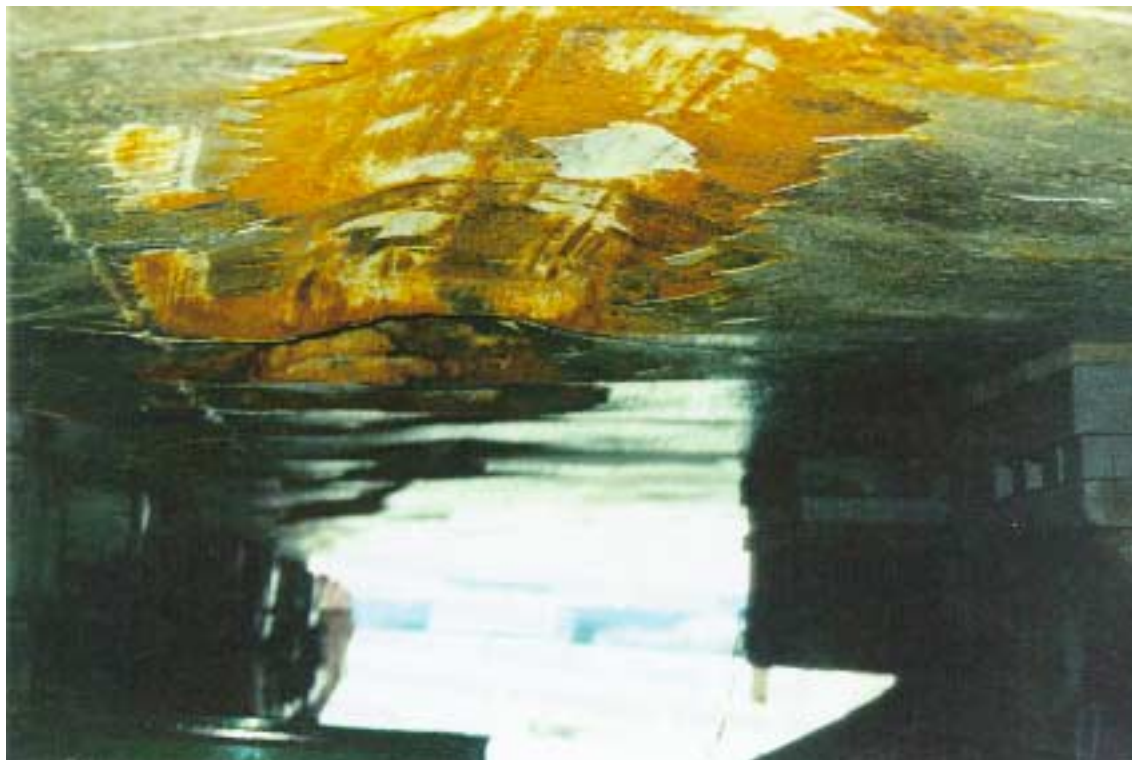
Kuva 5. M/S KATARINAn pohjavaurioita.

Telakalla tehdyssä vauriotarkastuksessa kävi ilmi, että aluksen pohja oli vaurioitunut keskilaivasta keulaan päin. Kaarelta 32 eteenpäin oli SB-puolella 9 metriä pitkä, noin 10 cm syvä painauma, jossa oli useita vuotoja. SB-puolella oli lisäksi vuoto kaaren 52 kohdalla. Myös BB-puolella oli kaaresta 37 noin 3 metrin matkalla perään päin painauma, jossa oli vuotoja tankkiin.
