Tutkintaselostus

C 15/1997 M

**Ms MARIE LEHMANN, karilleajo Tammisaaren väylällä
Odensön kohdalla 21.11.1997**

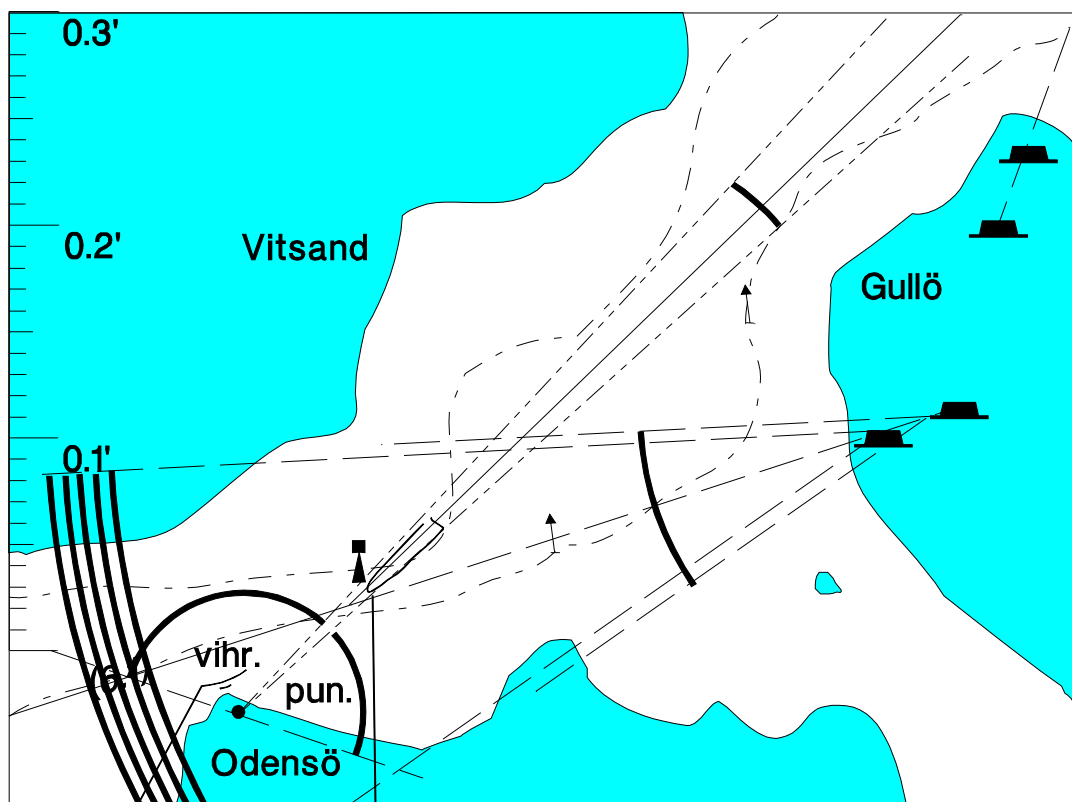
Päällikön merkitsemä käännöksen aloituspaikka
Päällikön merkitsemä karilleajopaikka.

Kuva 3. Päällikön karttaan merkitsemä käännöksen aloitus ja karilleajon paikka. Hän piirsi aluksen silmämääräisesti täysin oikeaan mittakaavan.

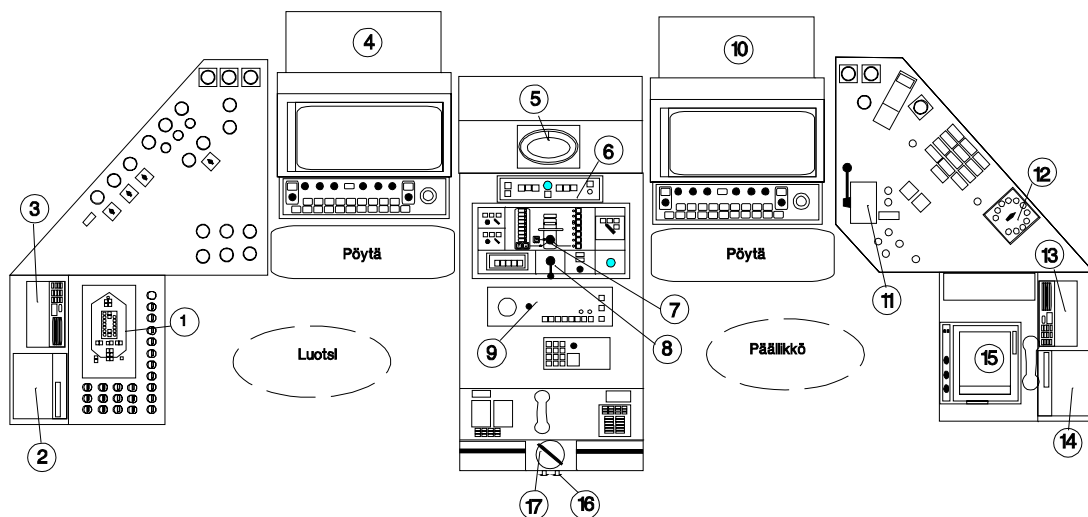
Kuva 4. Ms MARIE LEHMANNin ohjaamojärjestely valokuvien perusteella.

Ohjailu oli hankalaa, koska käsiohjaus toimi aikaohjausperiaatteella (Non Follow Up). Ainoa peräsinkulman osoitin oli katossa kompassin yläpuolella. Ohjatessaan päällikön oli katsottava kattoon. Kulmanopeusmittaria ei ollut. Ohjailujärjestelmä muodosti halvimman mahdollisen säännöt täyttävän kokoonpanon. Komentosillalta puuttui luotsauksen kannalta tarkoituksenmukainen Follow-Up (FU) –käsiohjaus. Muuten ohjaamojärjestely oli luotsauksen kannalta hyvä.

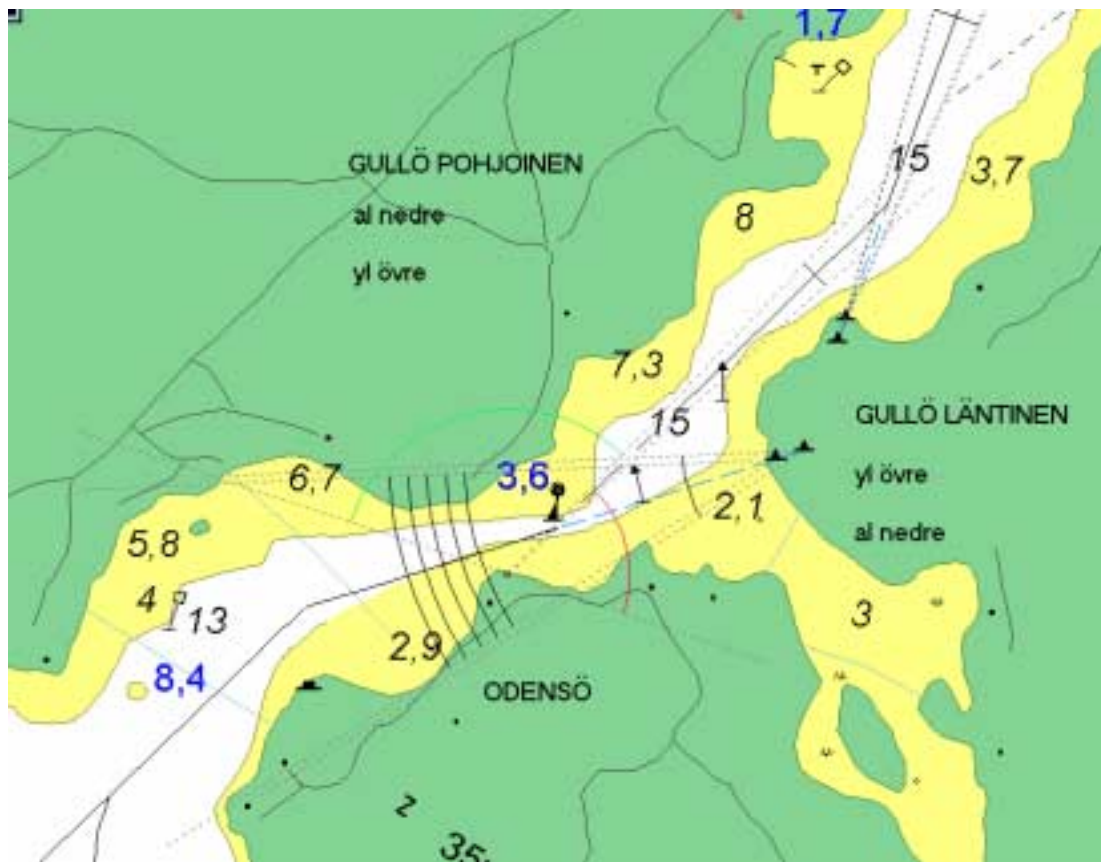
Aikaa myöten Vidskärin käännöksen keskeisin viitta muuttui poijuksi ja kummelistä tuli loisto. Väylän linjaus kartalla pysyi samana, vaikka alusten koko kasvoi. Kuvassa 5 on Odensön salmi ja Vitsandin käännös nykyisessä merikartassa. Suomalaiset väylän suunnitteluohjeet julkaistiin 1979³, mutta niitä on sovellettu vain uusiin väyliin. Jos merikarttaan ei ole merkitty väyläaluetta rasteroinnilla, väylälinja kuvaa luotsille väylän ja ohjaa luotsin ajolinjoja käytännössä.

Väylämerkintä ohjaa pohjoisesta tulevan aluksen jyrkkään käännökseen, josta ei ole mahdollisuutta selvittää, mikäli ohjataan kohti Odensön valkoista sektoria kuten väylämerkintä edellyttää (kuva 5). Väylän geometrian osoittaminen merkinnän avulla vaatisi merimerkkien huomattavaa lisäämistä. Vanha, mutta käytössä oleva väylämerkintä on luotsille harhaanjohtava.

Kuva 5. Vitsandin käännös nykyisessä kartassa. Väylän kulkusyvyys on 6.1 m.

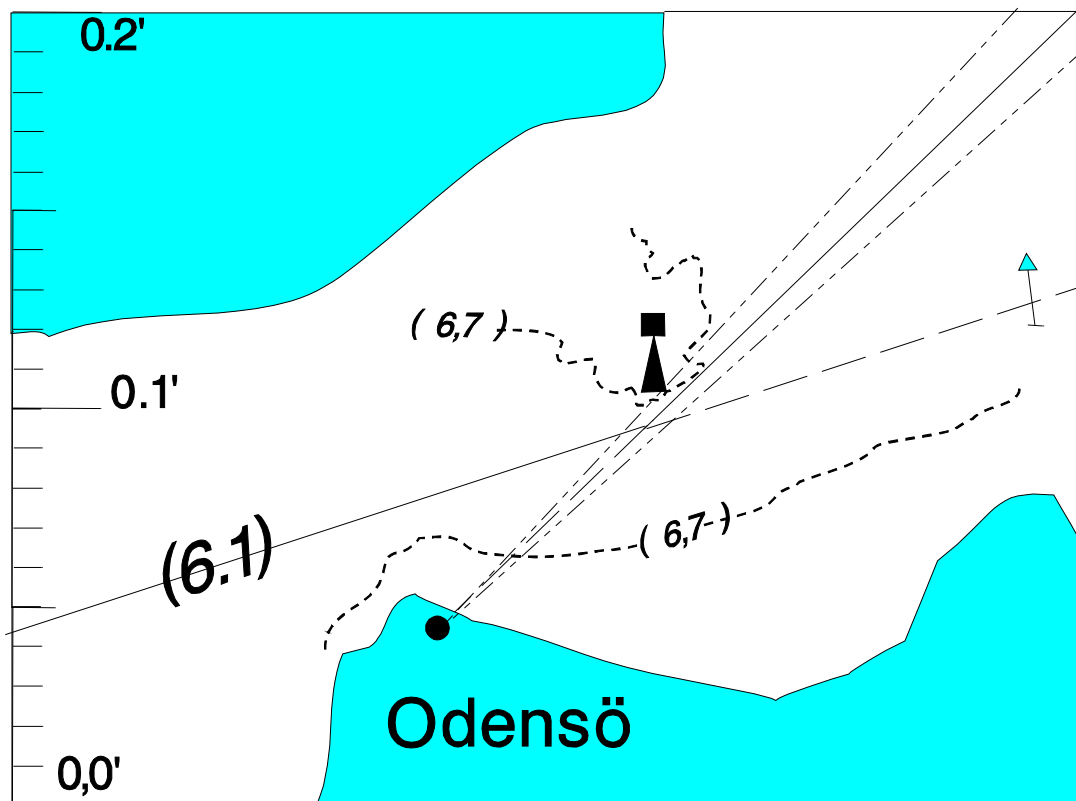
Todellisuudessa Odensön niemestä pistää ulos merkitsemätön matalikko. Merenkululaitos luotasi Odensön salmen vuonna 1996, mutta luotaustietoja ei ollut ehditty painaa karttaan ennen onnettomuutta. Matalikon havaitsemisesta ei ollut myöskään tiedotettu luotseille. Väyläaluetta rajaava 6.7 metrin syvyyssäyrä vuoden 1996 luotausten mukaan

Kuva 6. Väyläaluetta rajaava 6.7 metrin syvyyskäyrä vuoden 1996 luotauksen mukaan. Syvyyskäyrä on piirretty onnettomuustutkinnalle luovutetusta merenmittaustoimiston lähdeaineistosta '1MR, väyläluotaus 1996'.

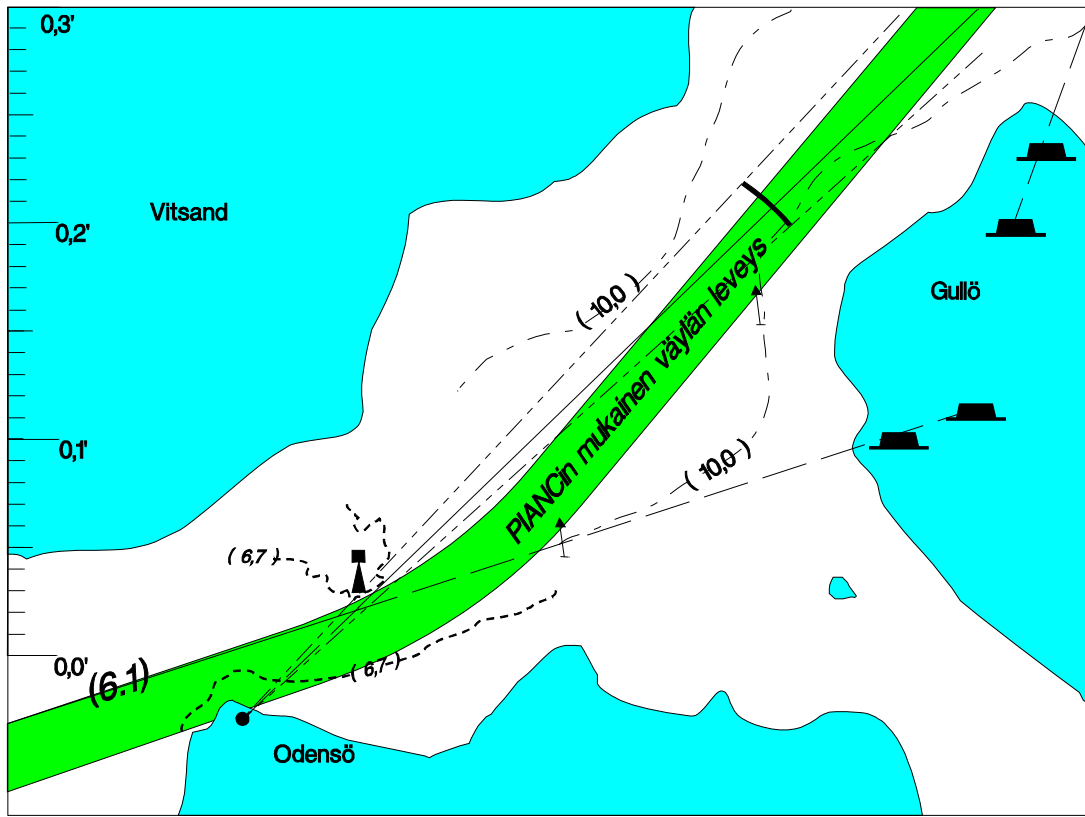
Kuva 7. Odensön käänös suunniteltuna MARIE LEHMANNin kokoiselle alukselle PIANCin ja merenkululaitoksen väyläsuositusten mukaan.

Ajettaessa väylää ulospäin maksimisvyyden sallimalla aluskoolla matalikko sijaitsee vaarallisesti käänöksen lopussa.

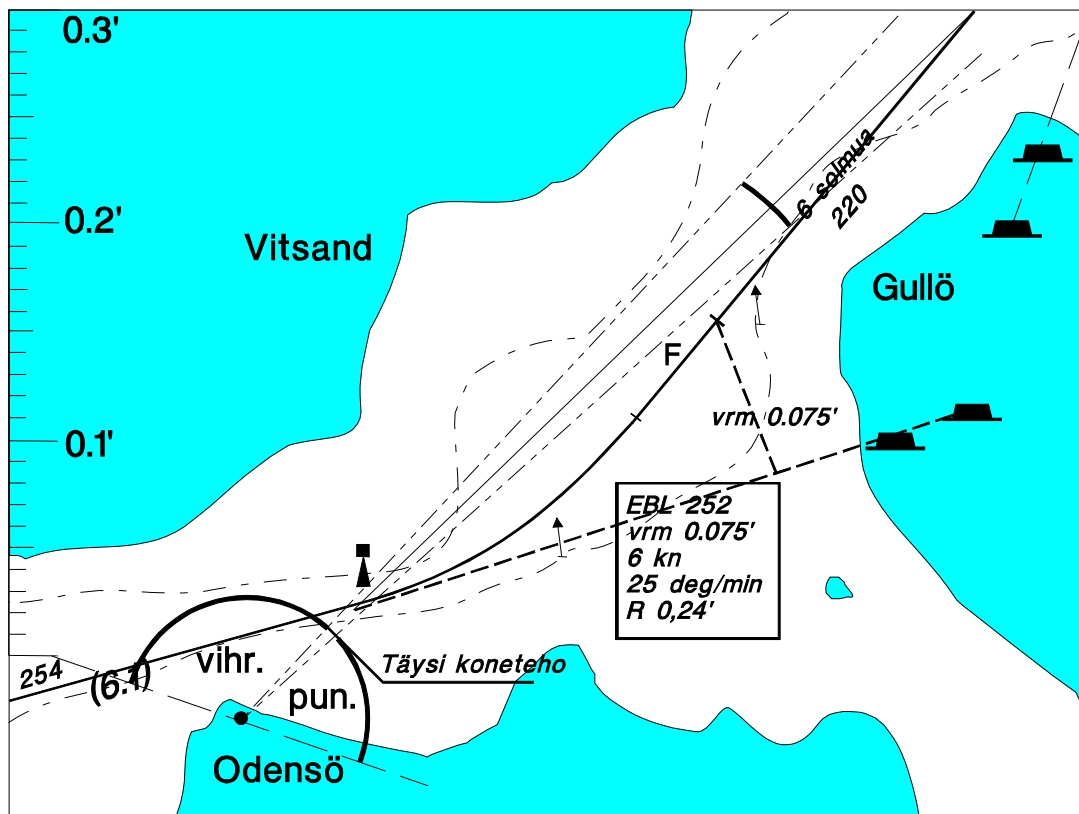
Kuva 8. Vitsandin käänös suunniteltuna merikartaotteelle. Suunnitelma perustuu siihen, että Vitsandin poiju näkyy tutkalla käänöskohtaa määriteltäessä ja visuaalisesti käänöksen aikana. Suunnitelmassa oletetaan, että tutkan antenni on lähellä aluksen perää. Käänöksen aloituspiste (wheel-over-point = wop) on merkitty etäisyydelle F kaarteen alusta.

Käänöksen aloituspiste merkitään kartalle mittaamalla matka (F) kaarteen alusta tutka-antenniin on $0.067'$. Tästä käänöksen aloituspisteestä mitataan kartalla etäisyys $0.075'$ (kuva 8).

Käänös toteutetaan siis kaarrosgeometrisesti esitetyn väyläsuunnitelman mukaisesti (samalla aloitussuunnalla ja kaarresäteellä), mutta se aloitetaan aiemmin.

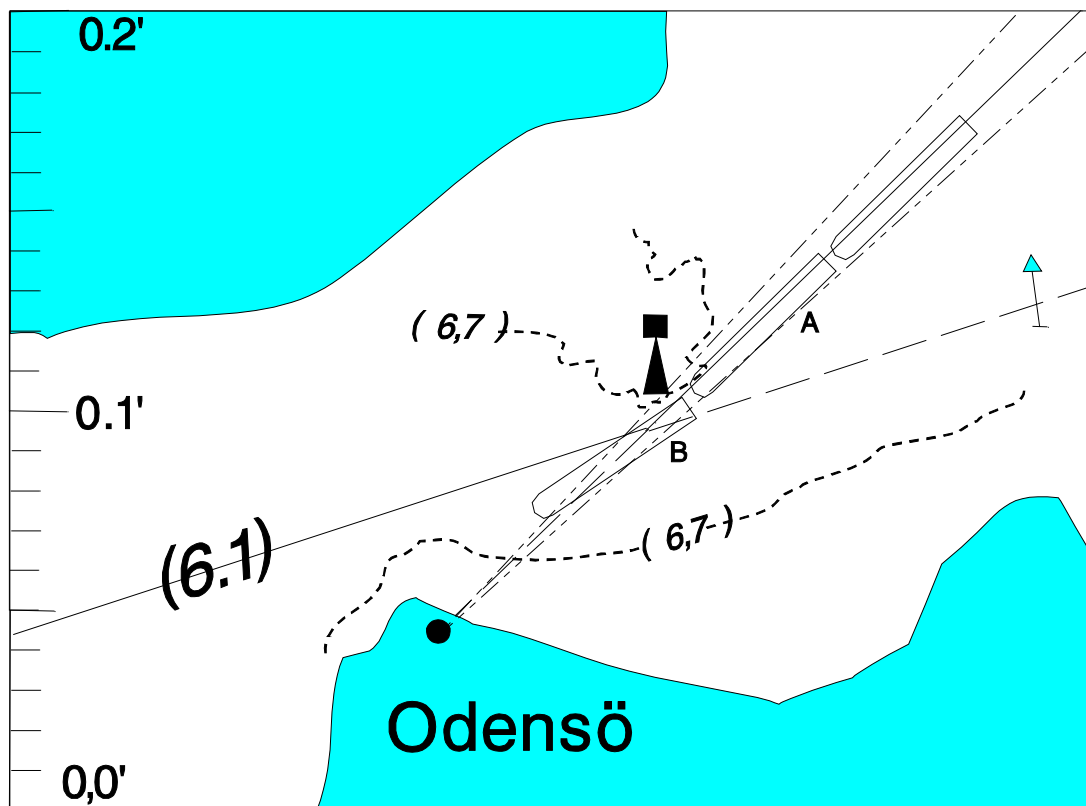
Karilleajo simuloitiin konttialuksen mallilla, jonka pituus oli 95 metriä. Simuloitaessa käänös aloitettiin kuvan 9 pisteen A kohdalla. Peräsin käännettiin ääriasentoonsa 35° oikealle ja konetehoa lisättiin. Kohdassa B oli selvää ettei käänös onnistu.

Todellisuudessa MARIE LEHMANNin on täytynyt olla sivusuunnassa hieman kauempana poijusta ja käänös on alkanut hieman aiemmin, koska se oli ehtinyt kääntyä pienellä tehottomalla peräsinkulmalla ilman konetehon lisäämistä niin paljon, ettei alus mennyt päin rantaa.

Kuva 9. Karilleajo päällikön ja luotsin antamien tietojen perusteella.

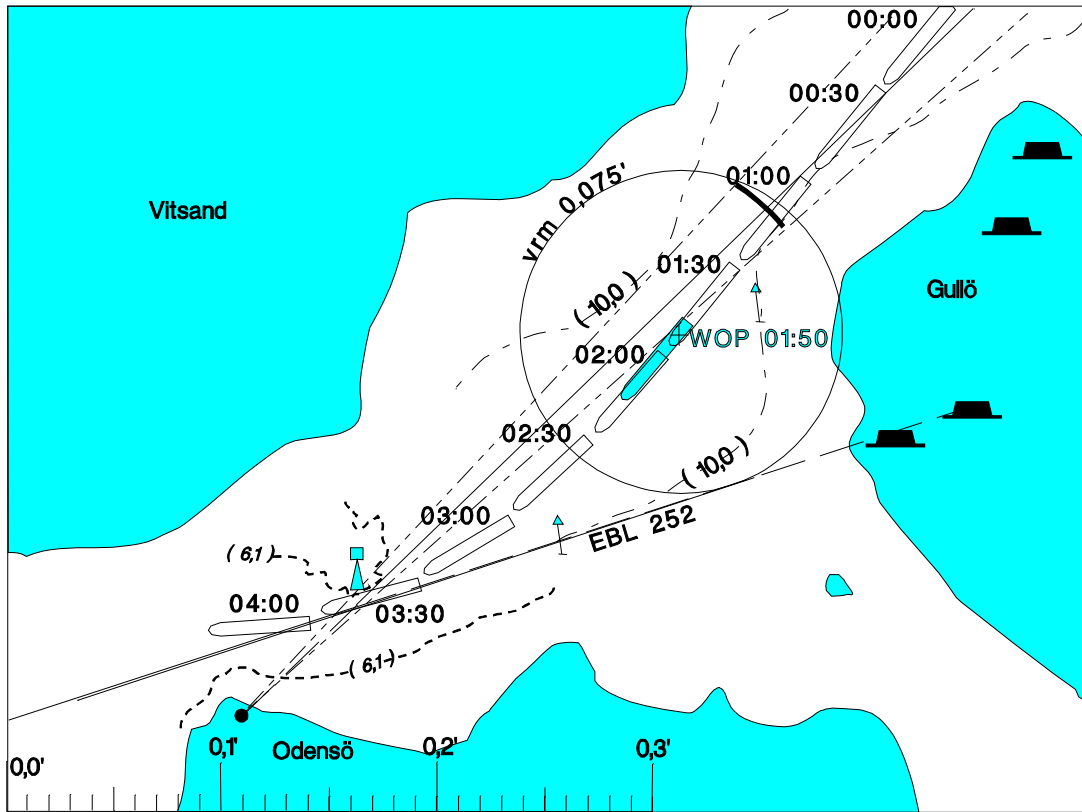
Kuva 10. Simuloitu käännös. Ajat ovat simulointiaikoja.

Lisätty konevoima ja peräsinkulma työntävät perää oikealle irti matalikosta. Sortokulma lisää väyläalueen leveyttä, eli kuvan 'PIANC kaistan' on oltava 14 metriä leveämpi. Jos käännösnopeus oikealle on liian suuri poijun kohdalla, ei käännöstä saada hallintaan edes konevoimaa lisäämällä. Käännöksen alun on oltava loiva, jotta käännösnopeus olisi pieni. Konevoimaa ei saa lisätä käännöksen alussa, mutta se on välttämätöntä käännöksen lopussa käännöksen pysäyttämiseksi ja erityisesti koillistuuli on vaarallinen käännöksen loppuvaiheessa.

Kuvassa 10 esitetystä simuloinnista käännös on ohjattu aivan kuvassa 8 esitetyn navigointikaistan oikeaa reunaa. Mikäli ohjattaisiin kaistan keskellä kuten väyläsuunnittelu edellyttää, joutuu potkuri matalaan veteen. Odensön nykyisellä väylälinjauksella ei voi suorittaa turvallista käännöstä.

Käännös on aloitettava kaukaa ennen Vitsandin poijua. On ohjattava suuntaa 220°. Siirrettävä etäisyysrenkas asetetaan etäisyydelle 0,075'. Elektroninen suuntima EBL asetetaan seuraavan linjan suuntaiseksi 252° ja siirretään etäisyysrenkaan tangentiksi. Suuntiman asetus on 'relative' ja alus työntää sitä suhteellisesti edellään kuvan 10 esittämällä tavalla.

WOP (Wheel Over Point) esittää aluksen käännöksen aloitushetkeä 01:50. EBL on uudella suunnalla Odensön salmen läpi 0,075' etäisyydellä aluksesta. Kuva 10 osoittaa, että punaisen poijun täytyy näkyä tutkalla, jotta käännöksen aloituspisteen voi mitata. Käännöksen suoritus on seuraava:
